ESPOON KAUPUNKI  
Tilapalvelut-liikelaitos  
Kunnossapitopalvelut  
Tarkastusryhmä

27.11.2025

**Postipuun koulu**  
Kohdenumero **4092**  
Ruutikuja 2, 02650 Espoo

## SISÄILMATARKASTUS

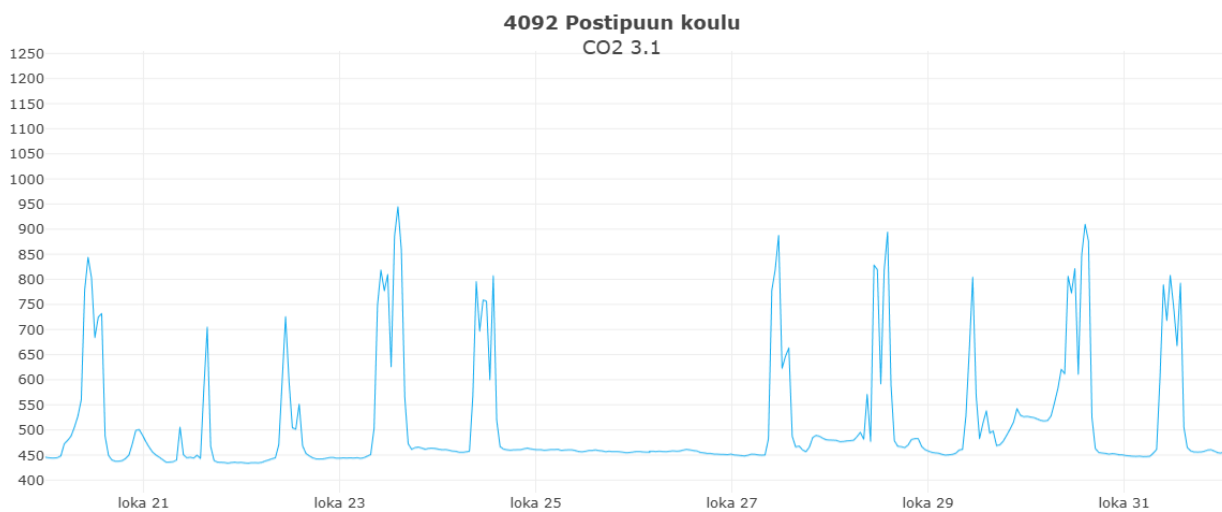
**CO<sub>2</sub>** (=hiilidioksidipitoisuus)

CO<sub>2</sub>-pitoisuudet nousivat päivisin käytön aikana maksimissaan noin 950 ppm tasolle. Käytön ulkopuolella CO<sub>2</sub>-pitoisuudet olivat pääsääntöisesti ulkoilmaa vastaavalla tasolla noin 400 ppm.

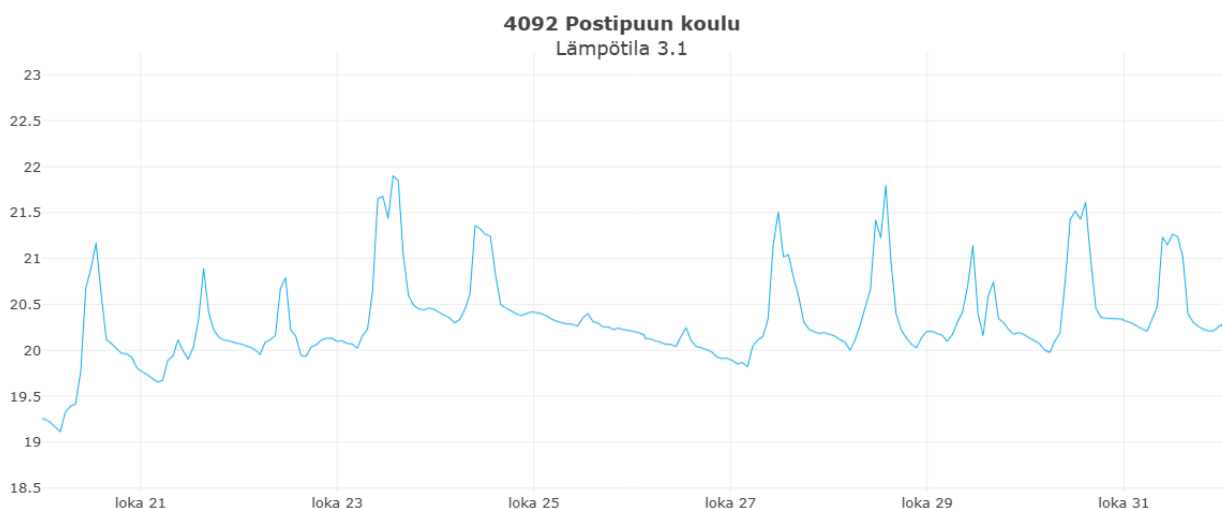
**Lämpötila**

Lämpötila vaihteli noin 19–22 °C:een välillä ulkolämpötilamuutoksia seuraten. Lämpötilojen huiput ajoittuivat pääsääntöisesti iltapäiväaikoihin.

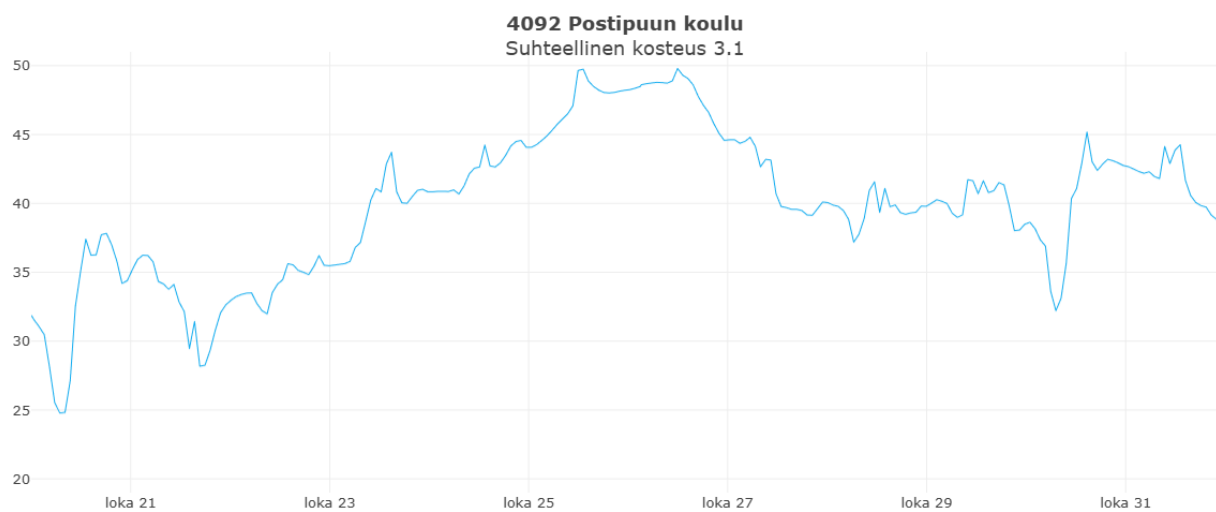
## Suhteellinen kosteus

Suhteellinen kosteus vaihteli noin 25–50 RH% välillä.

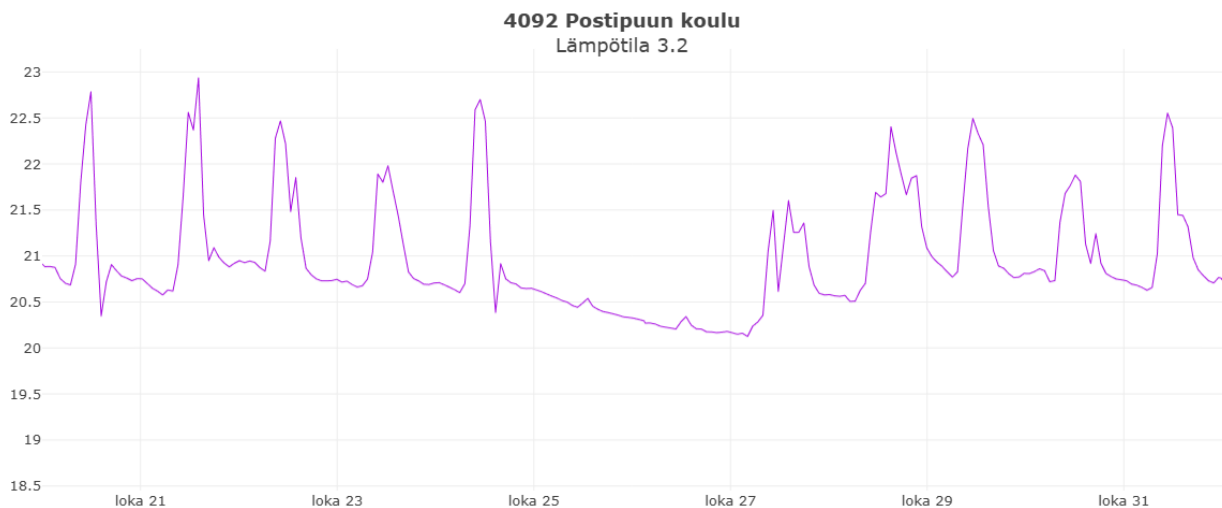
**Lämpötila**

Lämpötila vaihteli noin 20–23 °C:een välillä ulkolämpötilamuutoksia seuraten. Lämpötilojen huiput ajoittuivat pääsääntöisesti iltapäiväaikoihin.

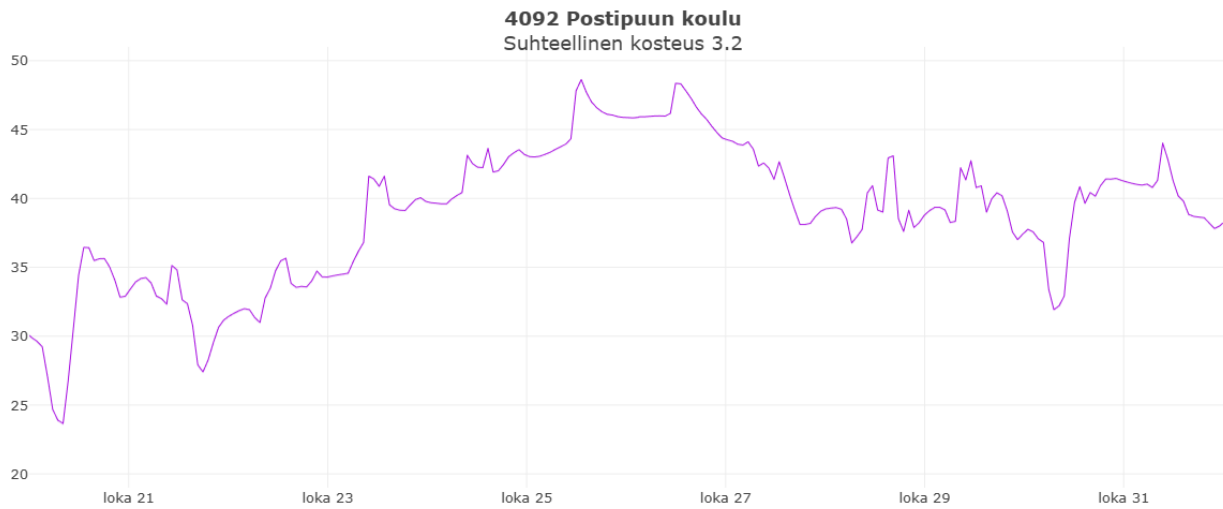
## Suhteellinen kosteus

Suhteellinen kosteus vaihteli noin 24–48 RH% välillä.

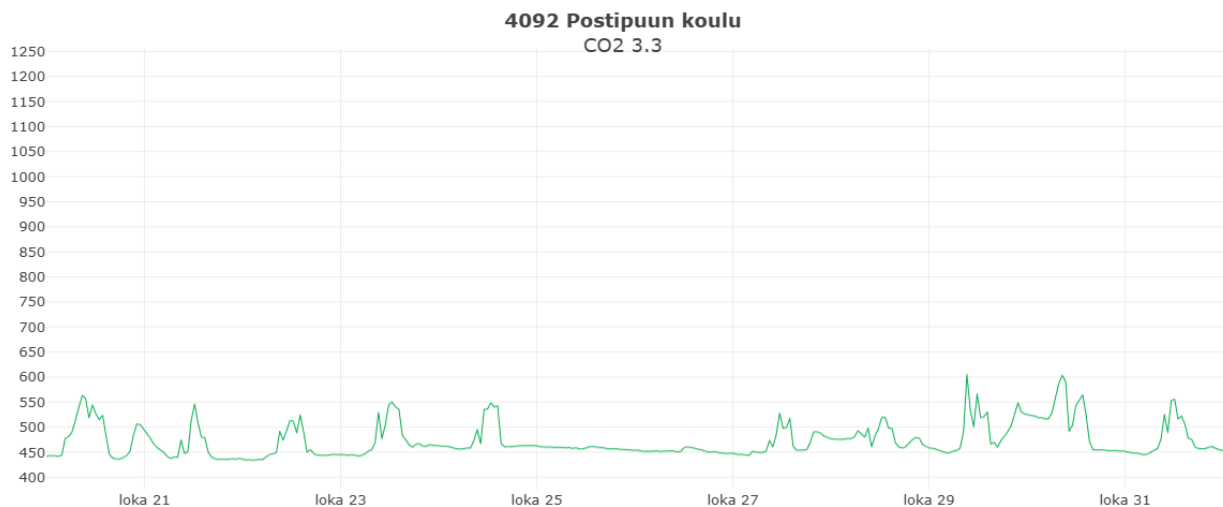
**CO<sub>2</sub>** (=hiilidioksidipitoisuus)

CO<sub>2</sub>-pitoisuudet nousivat päivisin käytön aikana maksimissaan noin 600 ppm tasolle. Käytön ulkopuolella CO<sub>2</sub>-pitoisuudet olivat pääsääntöisesti ulkoilmaa vastaavalla tasolla noin 400 ppm.

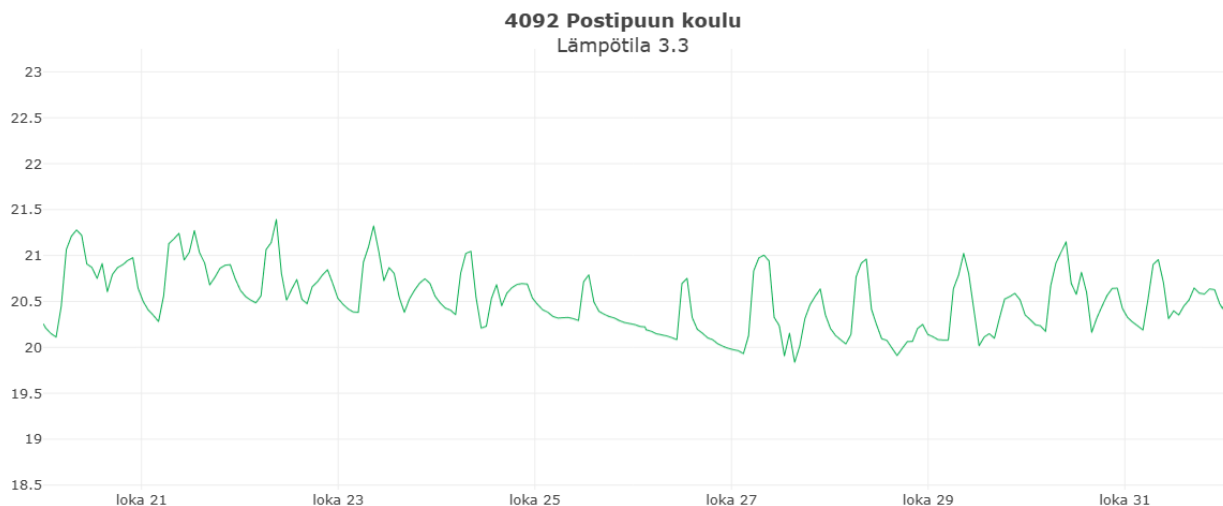
**Lämpötila**

Lämpötila vaihteli noin 20–21.5°C:een välillä ulkolämpötilamuutoksia seuraten. Lämpötilojen huiput ajoittuivat pääsääntöisesti iltapäiväaikoihin.

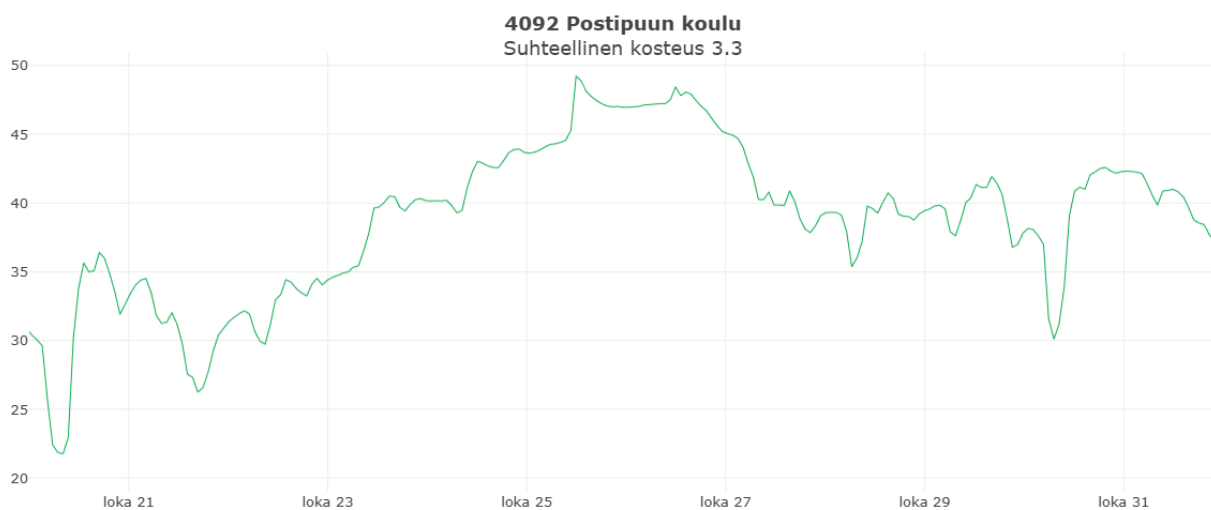
## Suhteellinen kosteus

Suhteellinen kosteus vaihteli noin 22–49 RH% välillä.

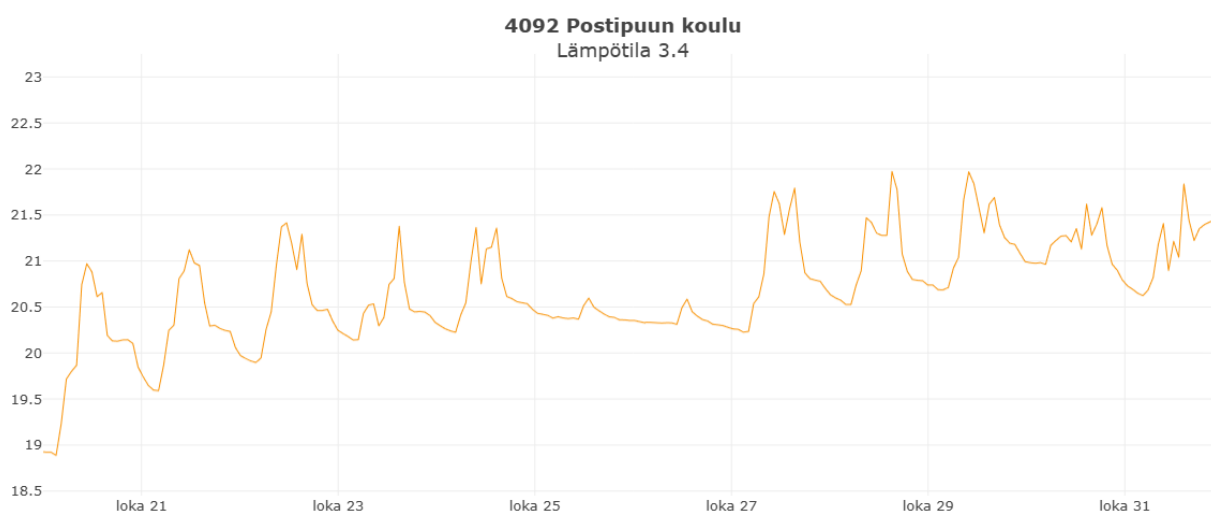
**Lämpötila**

Lämpötila vaihteli noin 19–22°C:een välillä ulkolämpötilamuutoksia seuraten. Lämpötilojen huiput ajoittuivat pääsääntöisesti iltapäiväaikoihin.

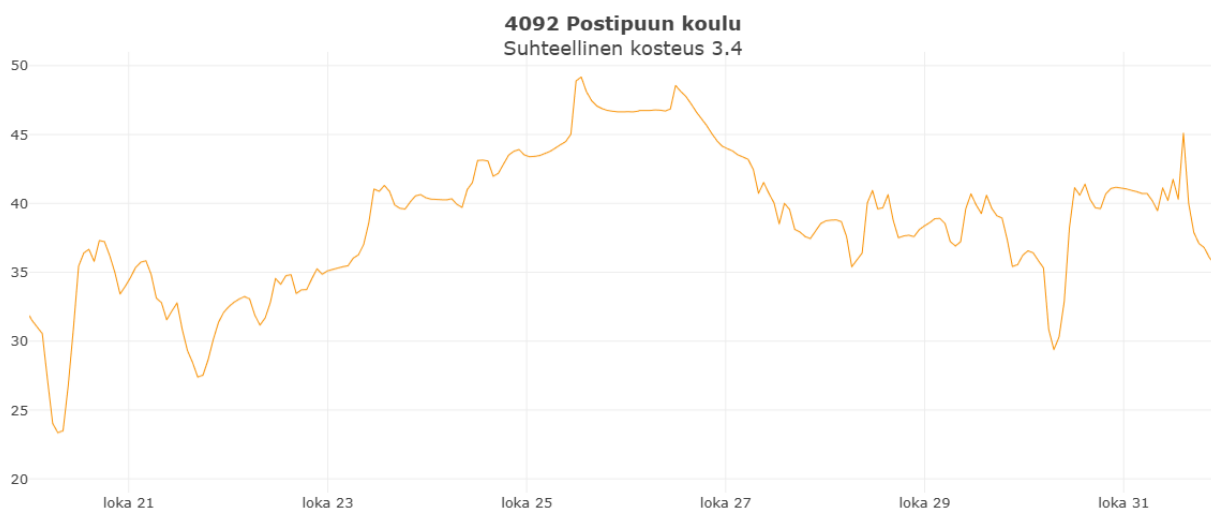
## Suhteellinen kosteus

Suhteellinen kosteus vaihteli noin 24–49 RH% välillä.

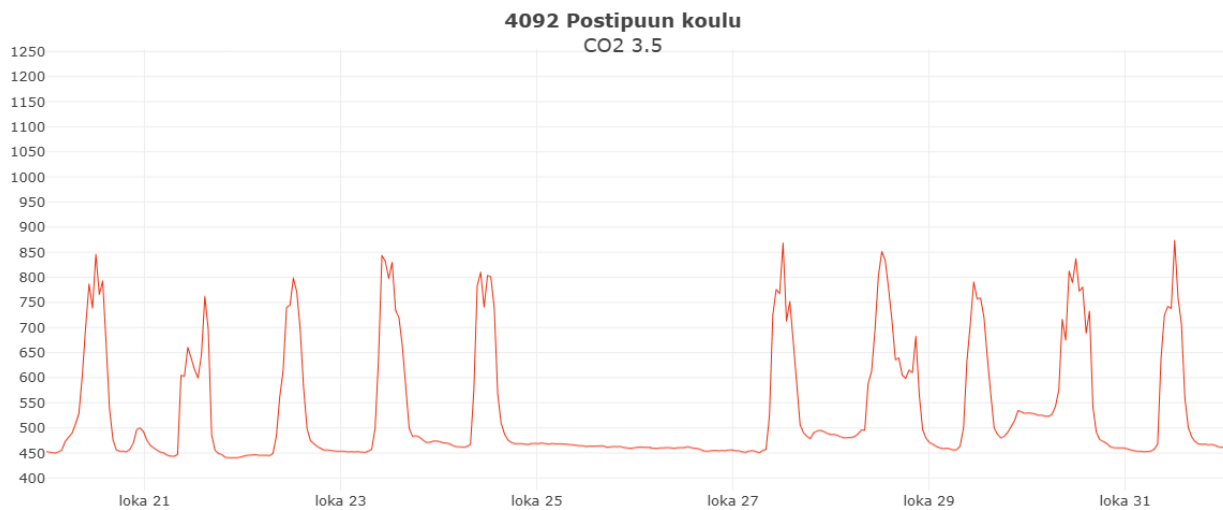
**CO<sub>2</sub>** (=hiilidioksidipitoisuus)

CO<sub>2</sub>-pitoisuudet nousivat päivisin käytön aikana maksimissaan noin 900 ppm tasolle. Käytön ulkopuolella CO<sub>2</sub>-pitoisuudet olivat pääsääntöisesti ulkoilmaa vastaavalla tasolla noin 400 ppm.

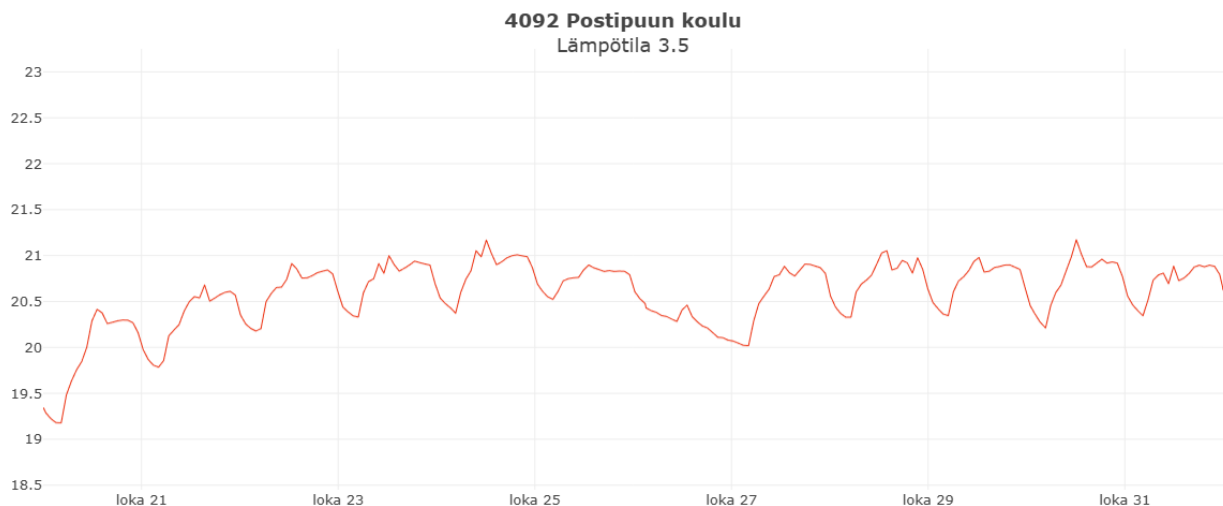
**Lämpötila**

Lämpötila vaihteli noin 19–21°C:een välillä ulkolämpötilamuutoksia seuraten. Lämpötilojen huiput ajoittuivat pääsääntöisesti iltapäiväaikoihin.

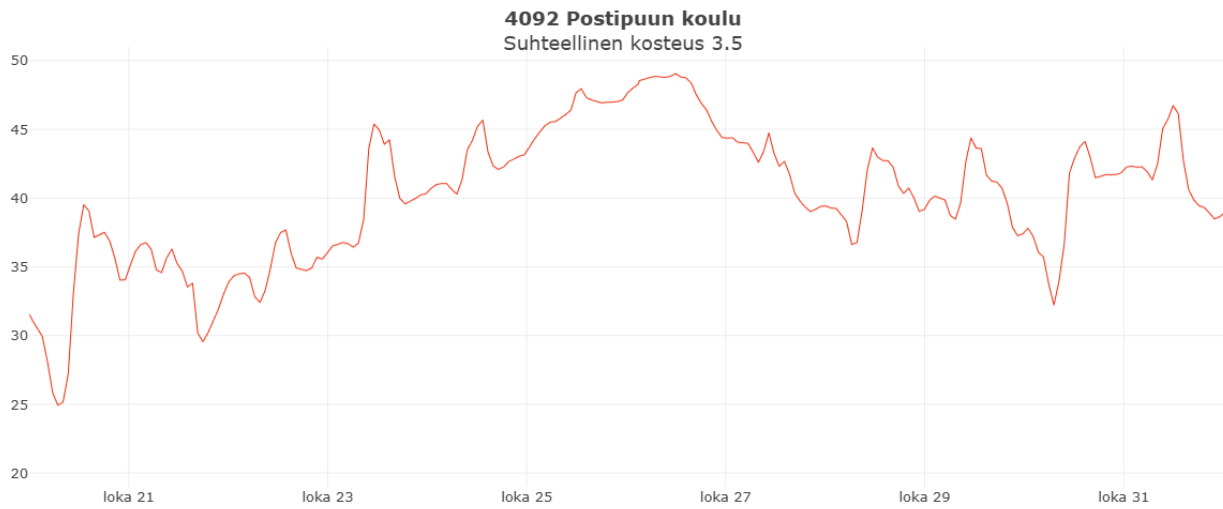
## Suhteellinen kosteus

Suhteellinen kosteus vaihteli noin 25–49 RH% välillä.

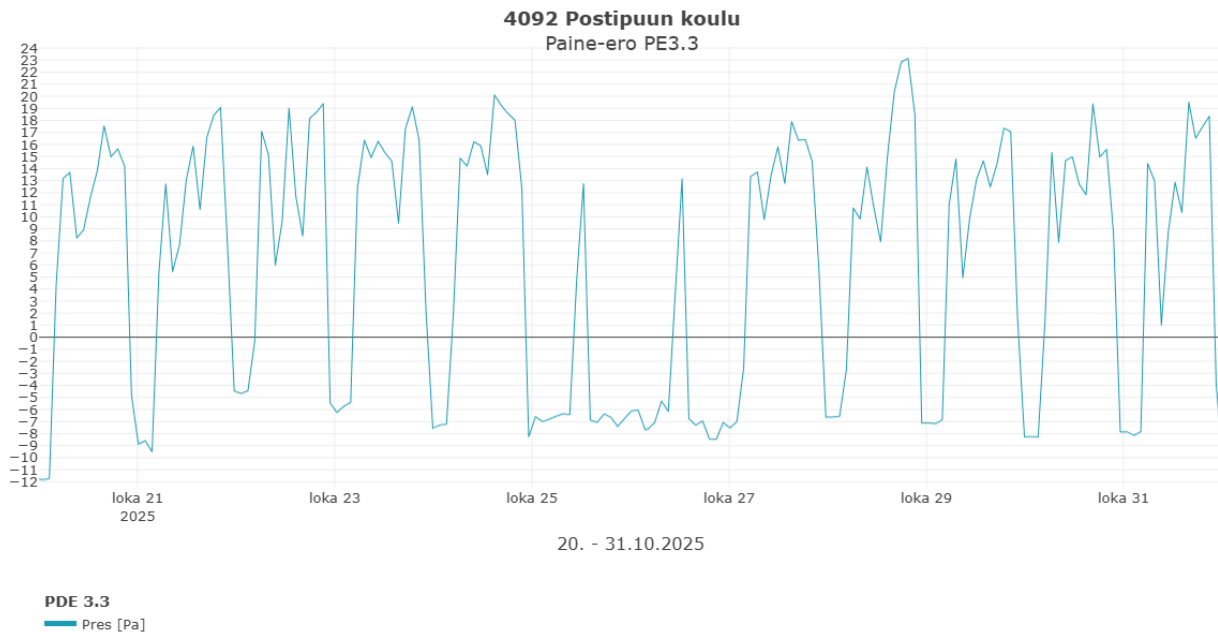
### Paine-ero PE3.3 / Luokan 259 ja ulkoilman välillä

Huoneen paine-ero vaihteli noin + 23 ja – 12 Pa välillä ulkoilmaan nähden. Positiivinen mittausrvo Huone on ylipaineinen ja negatiivinen mittausrvo Huone on alipaineinen ulkoilmaan nähden. Alipaine oli suurimmillaan toiminnan ulkopuolella.

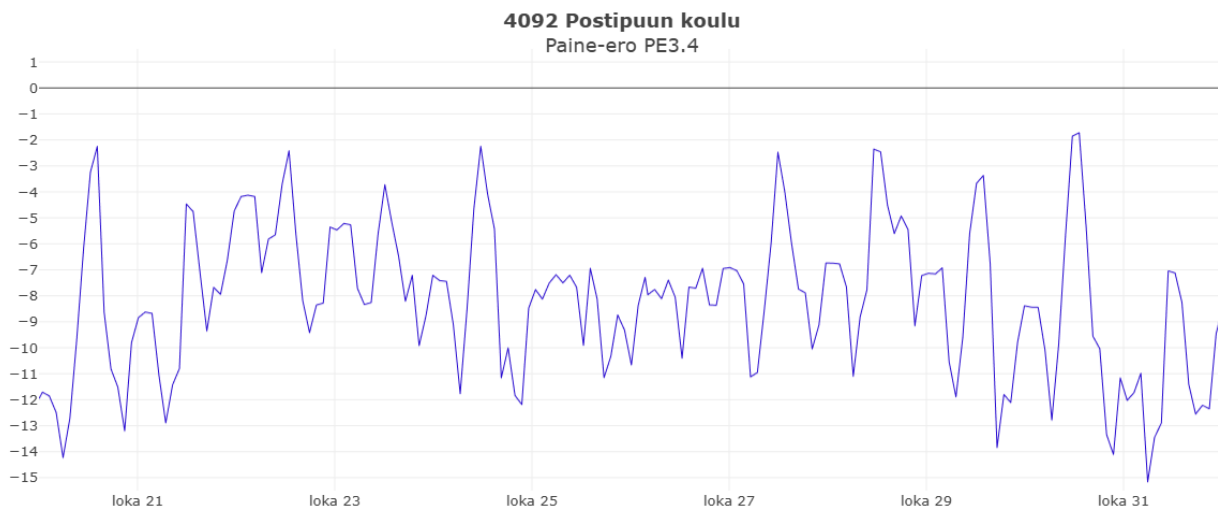
### Paine-ero PE3.4 / Kirjaston 253 ja ulkoilman välillä

Huoneen paine-ero vaihteli noin – 2 ja – 15 Pa välillä ulkoilmaan nähden. Positiivinen mittausrvo Huone on ylipaineinen ja negatiivinen mittausrvo Huone on alipaineinen ulkoilmaan nähden.

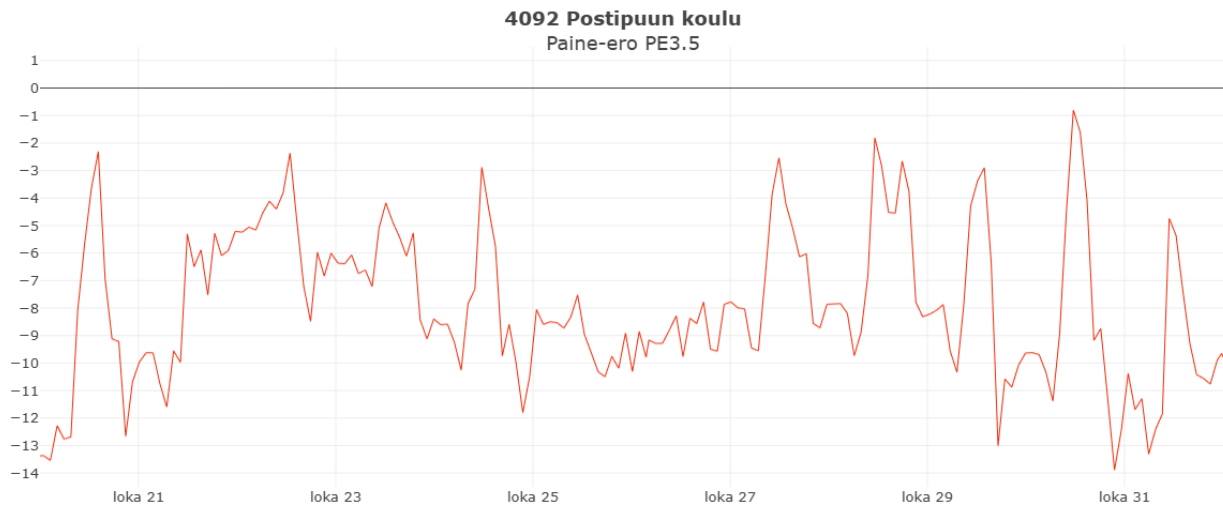
**Paine-ero PE3.5 / Ruokailutilan 244 ja ulkoilman välillä**

Huoneen paine-ero vaihteli noin – 1 ja – 14 Pa välillä ulkoilmaan nähden. Positiivinen mittaussarvo Huone on ylipaineinen ja negatiivinen mittaussarvo Huone on alipaineinen ulkoilmaan nähden.
