ESPOON KAUPUNKI  
Tilapalvelut-liikelaitos  
Kunnossapitopalvelut  
Tarkastusryhmä

31.12.2025

**Kaitaanniityn päiväkot**  
Kohdenumero **3186**  
Sammentie 8, 02260 Espoo

## SISÄILMATARKASTUS

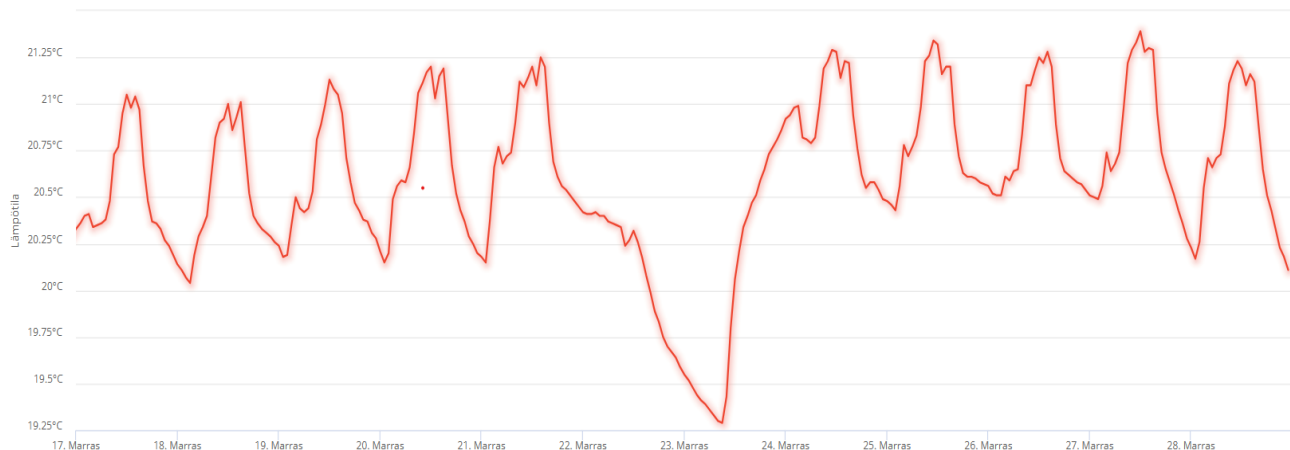
#### Kohteen sisälämpötilojen keskiarvo 17. – 28.11.2025 Leanheat-ohjausjärjestelmän mittaamana

Leanheat-ohjausjärjestelmän aikaohjaukset ovat yö pudotus klo 16:00-9:00 tavoite 18.8°C ja viikonloppu- ja lomapudotukset klo 16:00-9:00 tavoite 18.3°C.

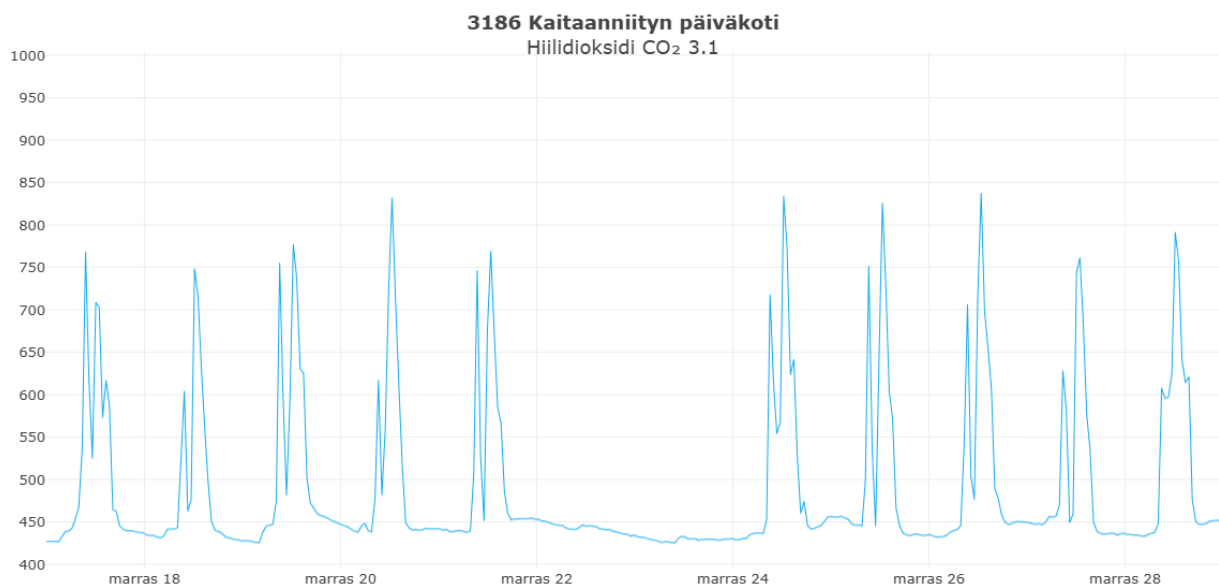
**CO<sub>2</sub> (=hiilidioksidipitoisuus)**

CO<sub>2</sub>-pitoisuudet nousivat päivisin käytön aikana maksimissaan noin 850 ppm tasolle. Käytön ulkopuolella CO<sub>2</sub>-pitoisuudet olivat pääsääntöisesti ulkoilmaa vastaavalla tasolla noin 400 ppm.

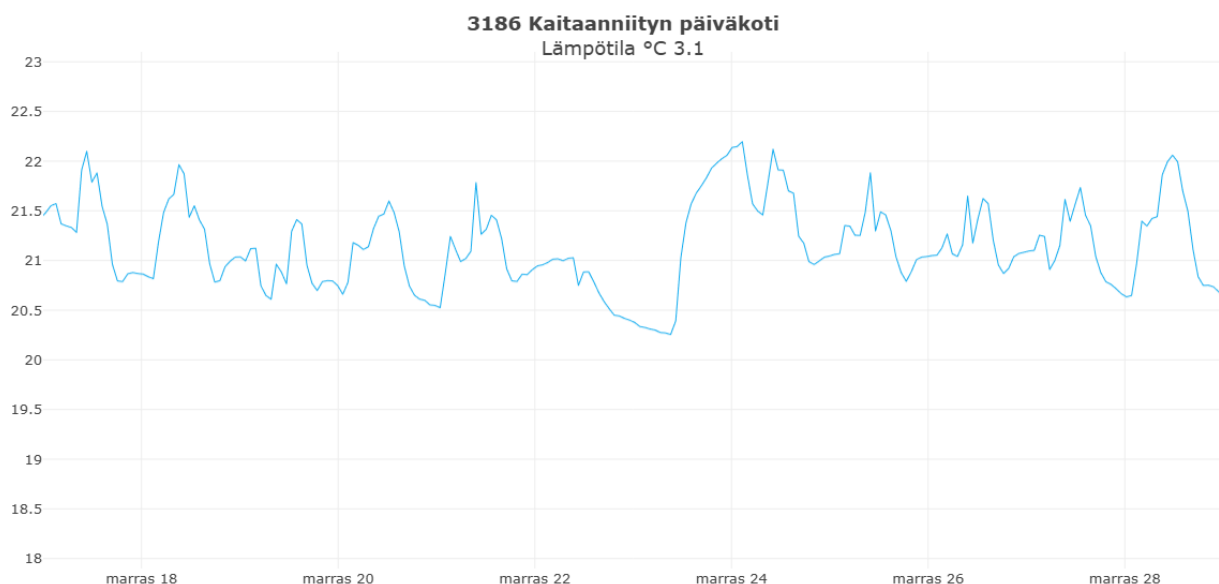
**Lämpötila**

Lämpötila vaihteli noin 20–22.5°C:een välillä ulkolämpötilamuutoksia seuraten. Lämpötilojen huiput ajoittuivat pääsääntöisesti ilta- ja aamukäyttöihin.

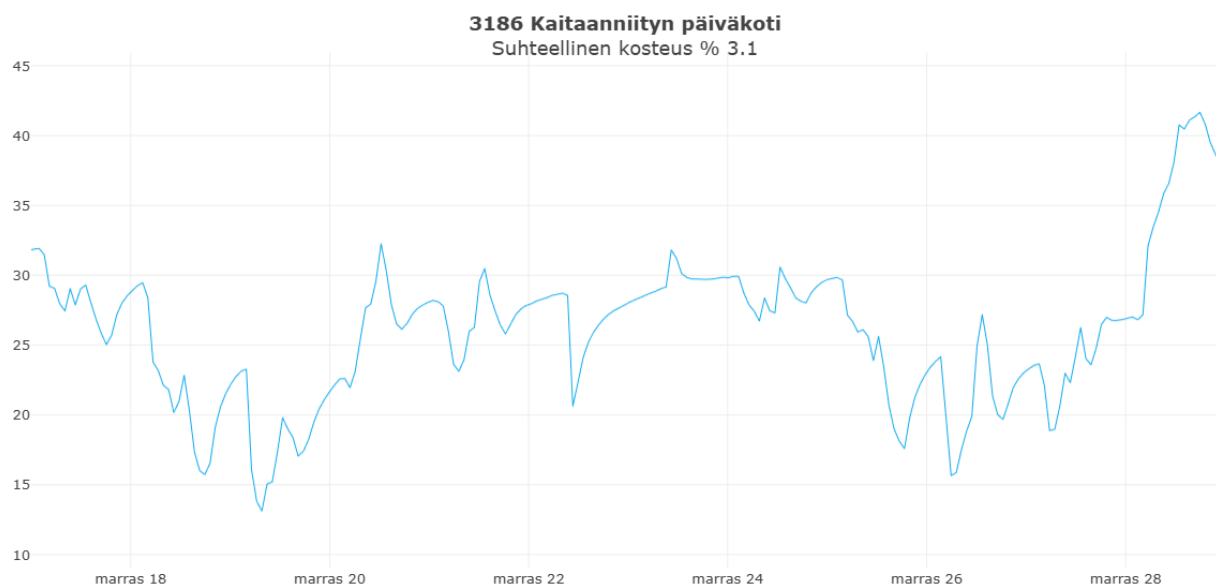
## Suhteellinen kosteus

Suhteellinen kosteus vaihteli noin 13–42 RH% välillä.

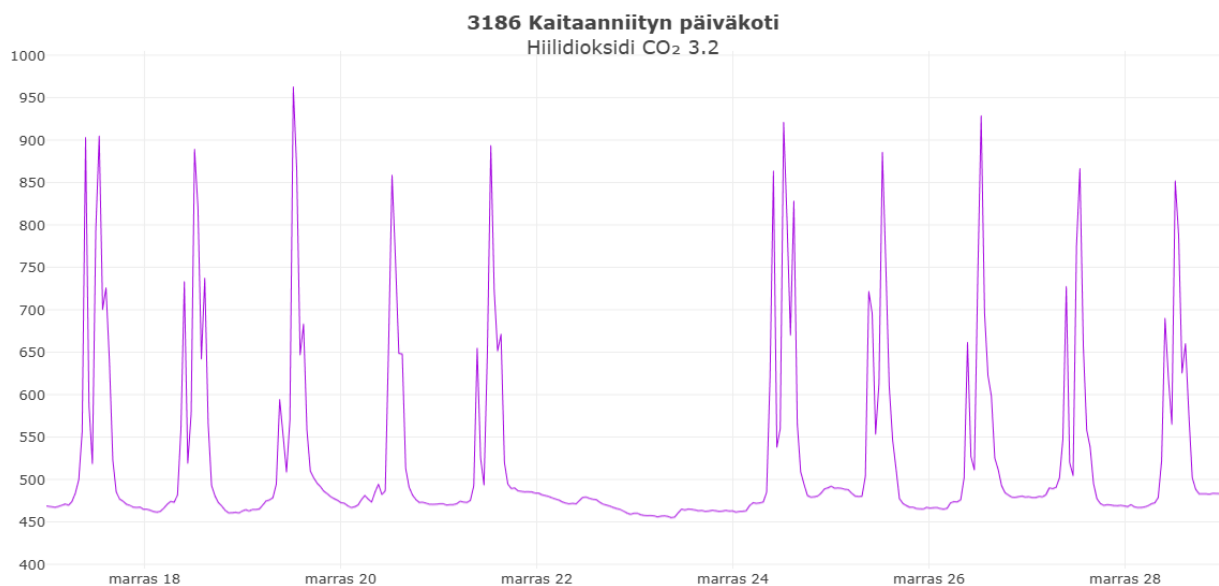
**CO<sub>2</sub>** (=hiilidioksidipitoisuus)

CO<sub>2</sub>-pitoisuudet nousivat päivisin käytön aikana maksimissaan noin 950 ppm tasolle. Käytön ulkopuolella CO<sub>2</sub>-pitoisuudet olivat pääsääntöisesti ulkoilmaa vastaavalla tasolla noin 400 ppm.

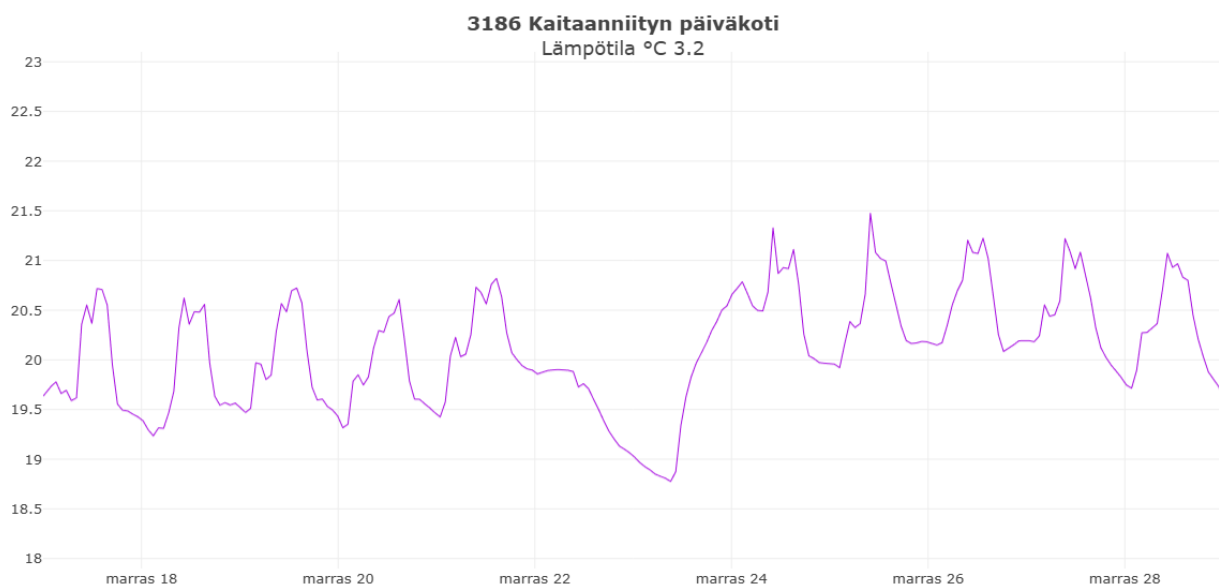
**Lämpötila**

Lämpötila vaihteli noin 18.5–21.5°C:een välillä ulkolämpötilamuutoksia seuraten. Lämpötilojen huiput ajoittuivat pääsääntöisesti ilta- ja aamukäyttöihin.

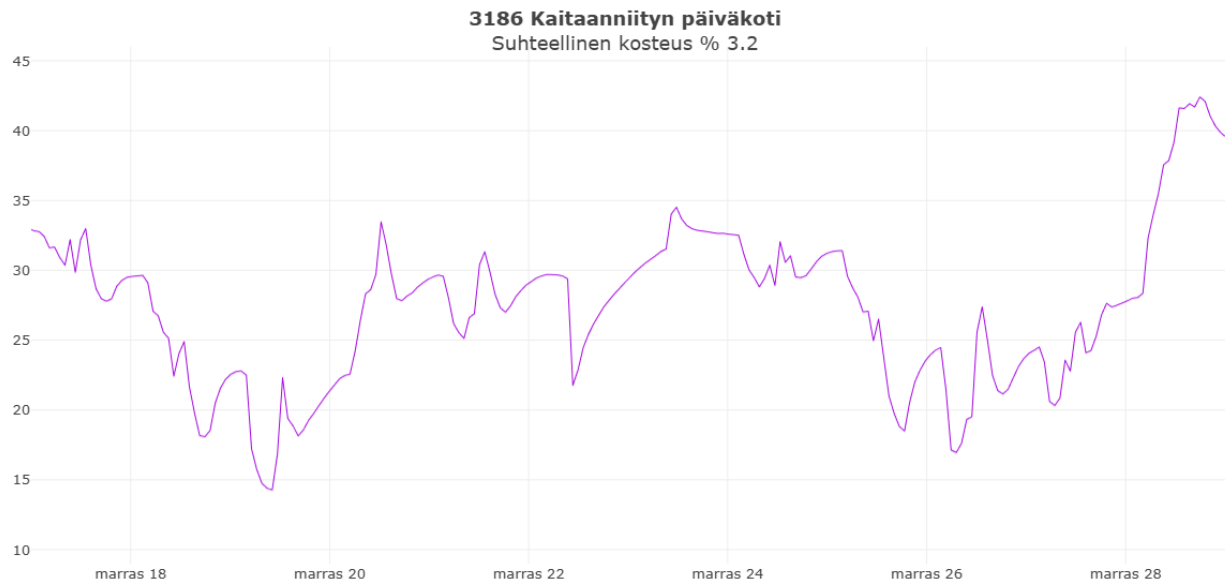
## Suhteellinen kosteus

Suhteellinen kosteus vaihteli noin 14–43 RH% välillä.

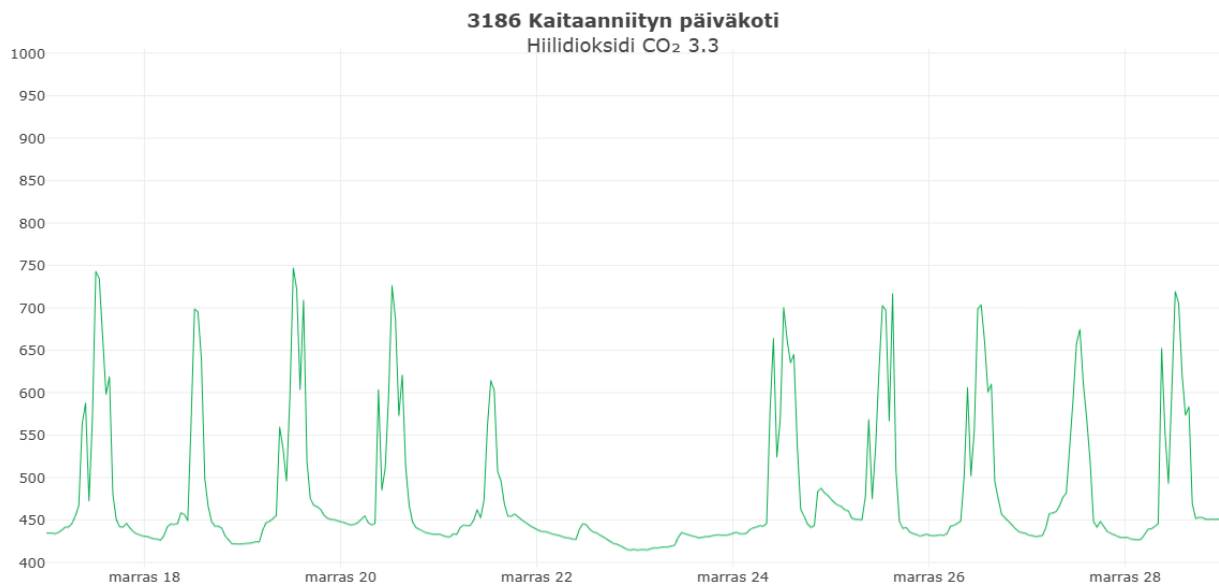
**CO<sub>2</sub>** (=hiilidioksidipitoisuus)

CO<sub>2</sub>-pitoisuudet nousivat päivisin käytön aikana maksimissaan noin 750 ppm tasolle. Käytön ulkopuolella CO<sub>2</sub>-pitoisuudet olivat pääsääntöisesti ulkoilmaa vastaavalla tasolla noin 400 ppm.

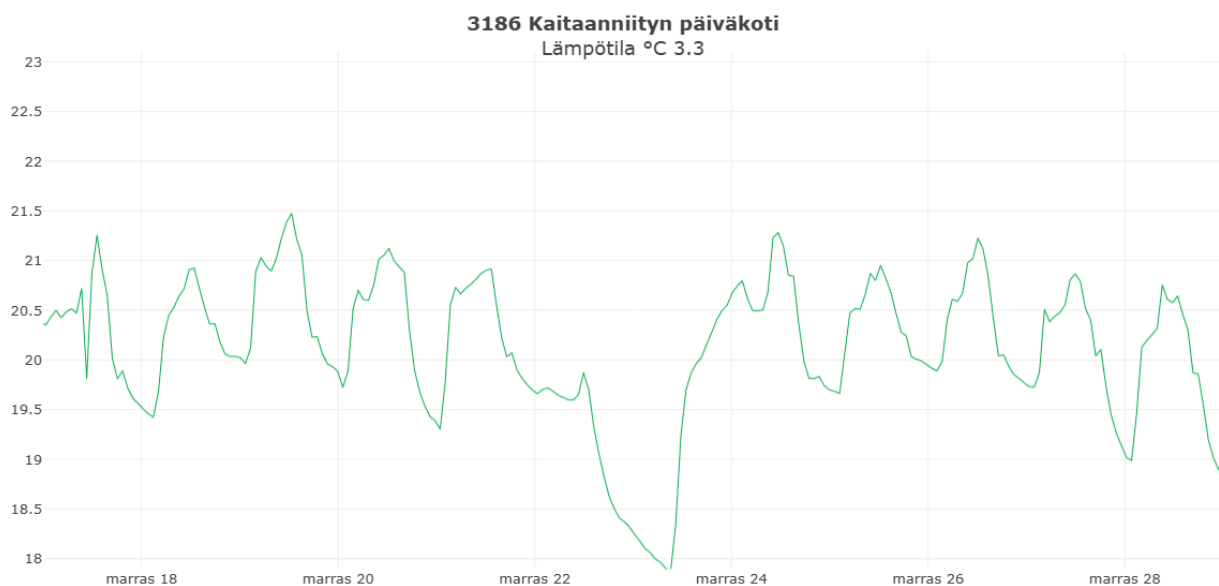
**Lämpötila**

Lämpötila vaihteli noin 18–21.5 °C:een välillä ulkolämpötilamuutoksia seuraten. Lämpötilojen huiput ajoittuivat pääsääntöisesti ilta- ja aamukäyttöihin. 18 °C pudotus viikonloppuna lämpötilassa johtunut leanheat järjestelmän ohjauksen takia.

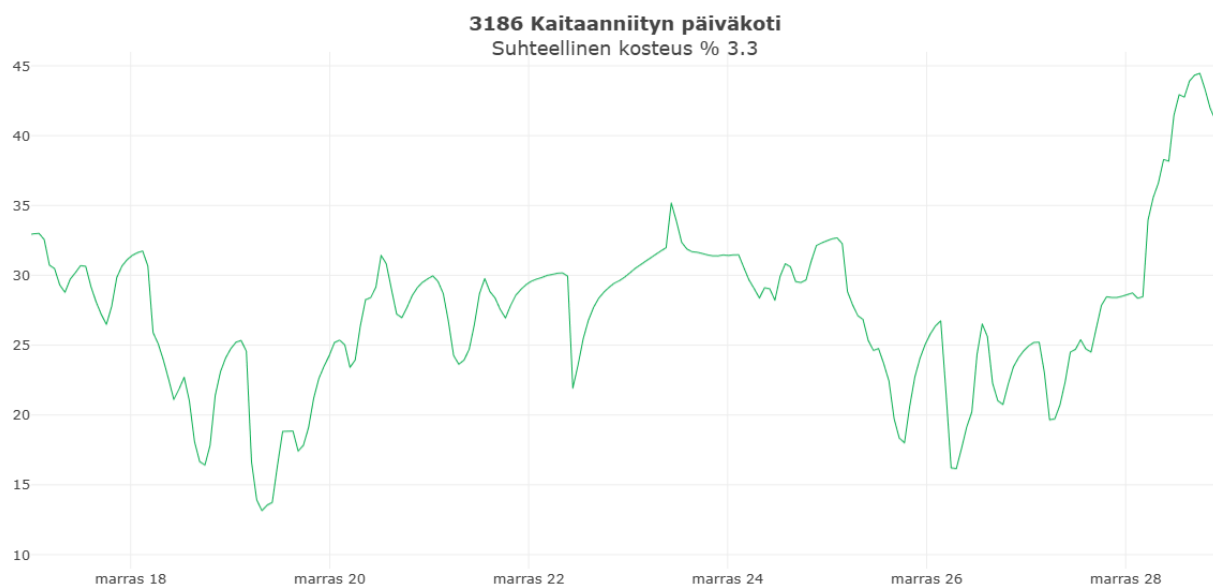
## Suhteellinen kosteus

Suhteellinen kosteus vaihteli noin 13–44 RH% välillä.

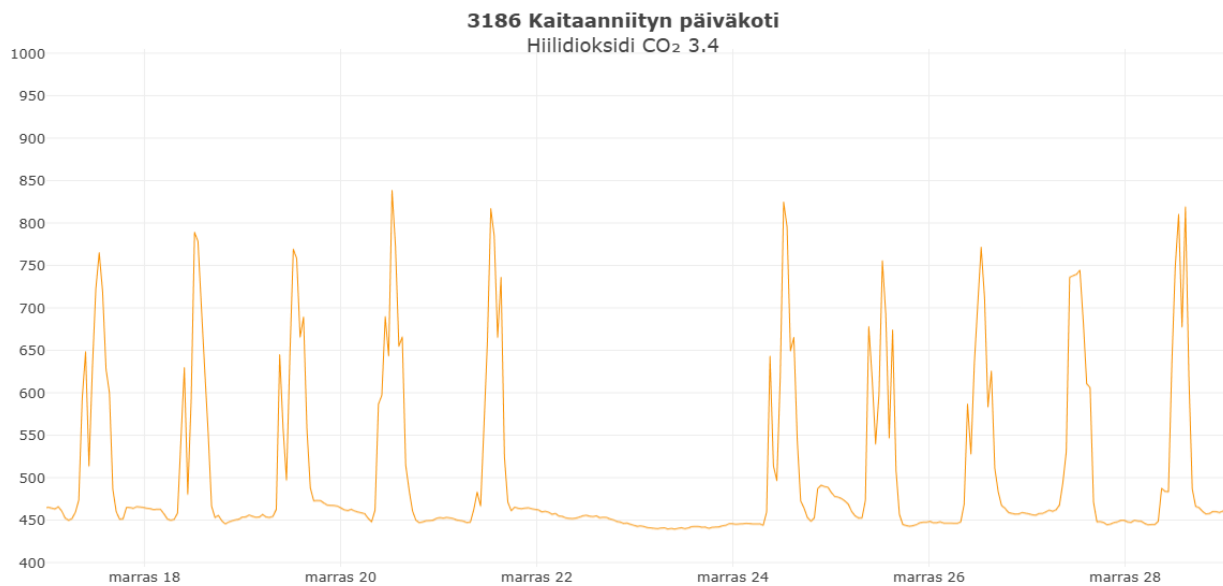
**CO<sub>2</sub>** (=hiilidioksidipitoisuus)

CO<sub>2</sub>-pitoisuudet nousivat päivisin käytön aikana maksimissaan noin 850 ppm tasolle. Käytön ulkopuolella CO<sub>2</sub>-pitoisuudet olivat pääsääntöisesti ulkoilmaa vastaavalla tasolla noin 400 ppm.

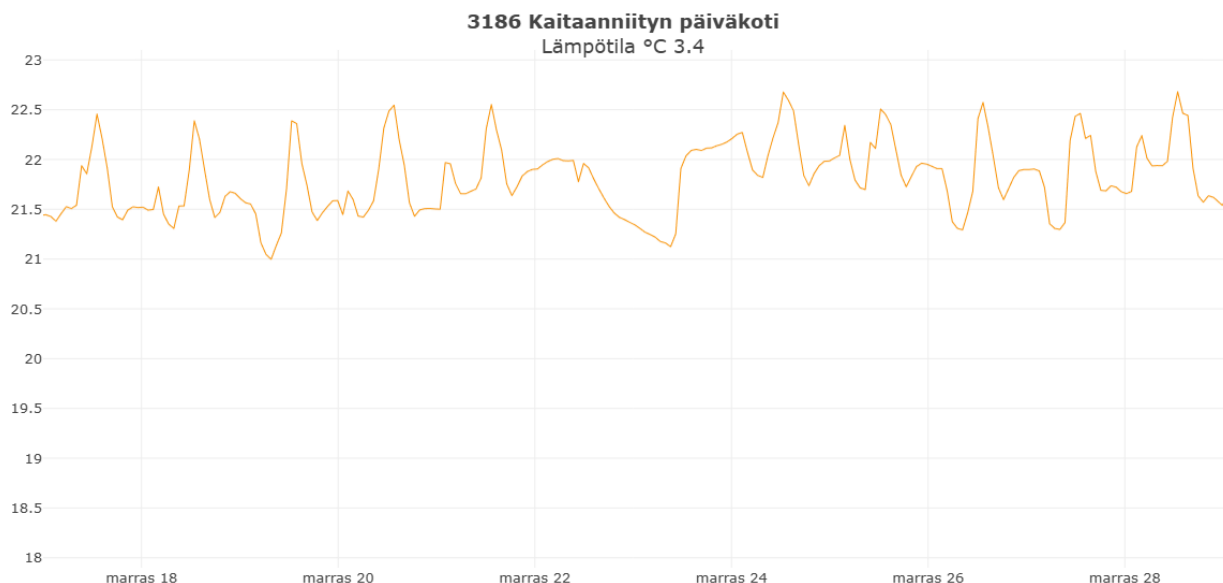
**Lämpötila**

Lämpötila vaihteli noin 21–23 °C:een välillä ulkolämpötilamuutoksia seuraten. Lämpötilojen huiput ajoittuivat pääsääntöisesti ilta- ja aamukäyttöihin.

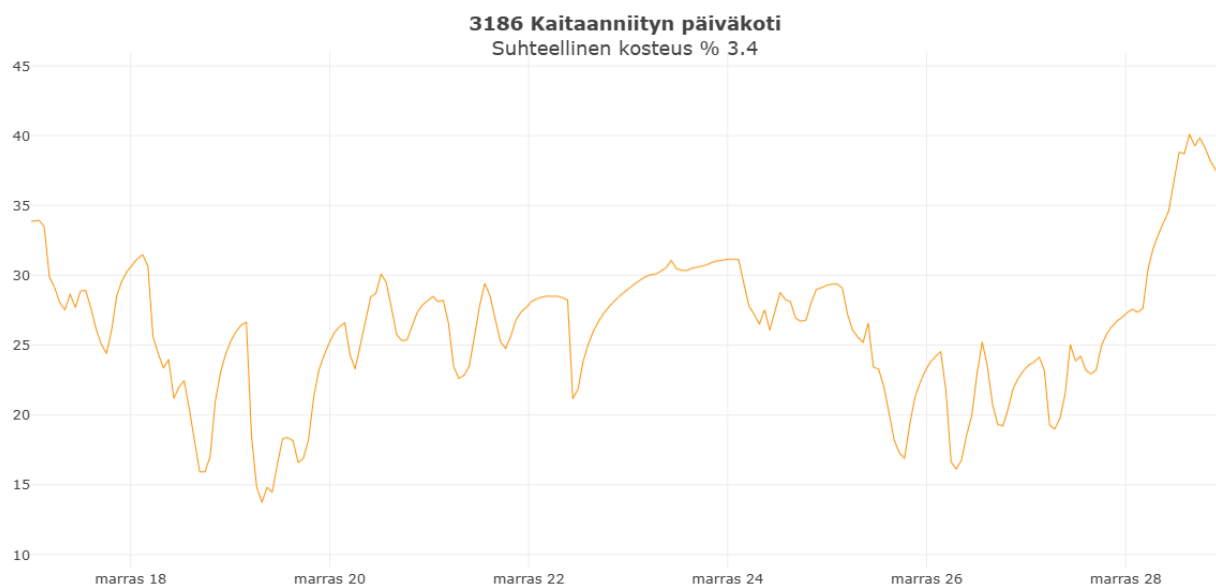
## Suhteellinen kosteus

Suhteellinen kosteus vaihteli noin 14–40 RH% välillä.

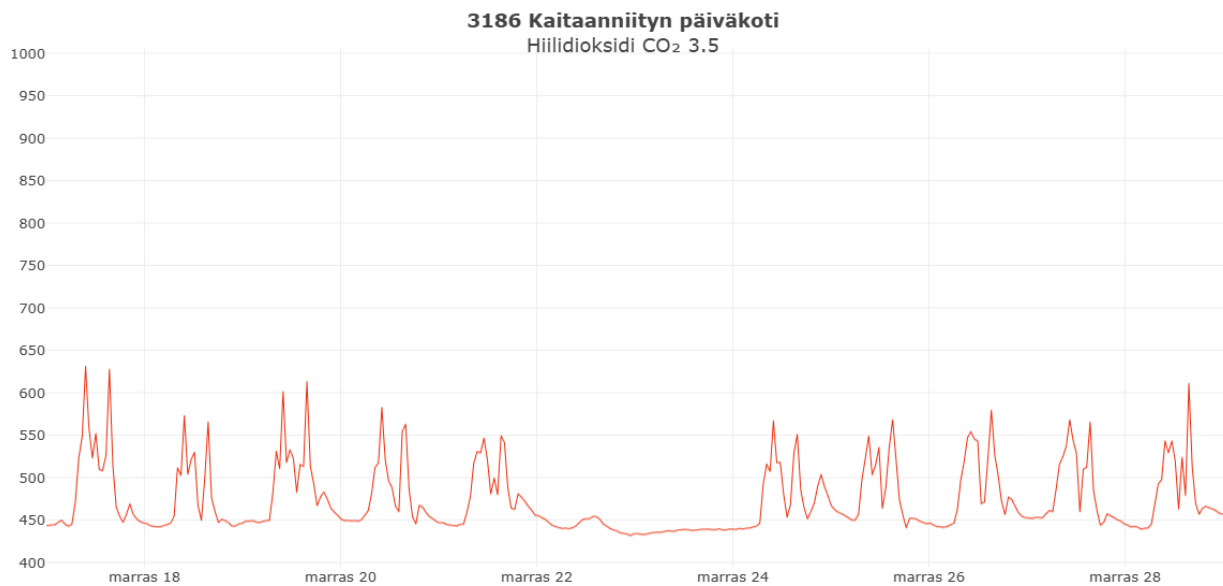
**CO<sub>2</sub>** (=hiilidioksidipitoisuus)

CO<sub>2</sub>-pitoisuudet nousivat päivisin käytön aikana maksimissaan noin 650 ppm tasolle. Käytön ulkopuolella CO<sub>2</sub>-pitoisuudet olivat pääsääntöisesti ulkoilmaa vastaavalla tasolla noin 400 ppm.

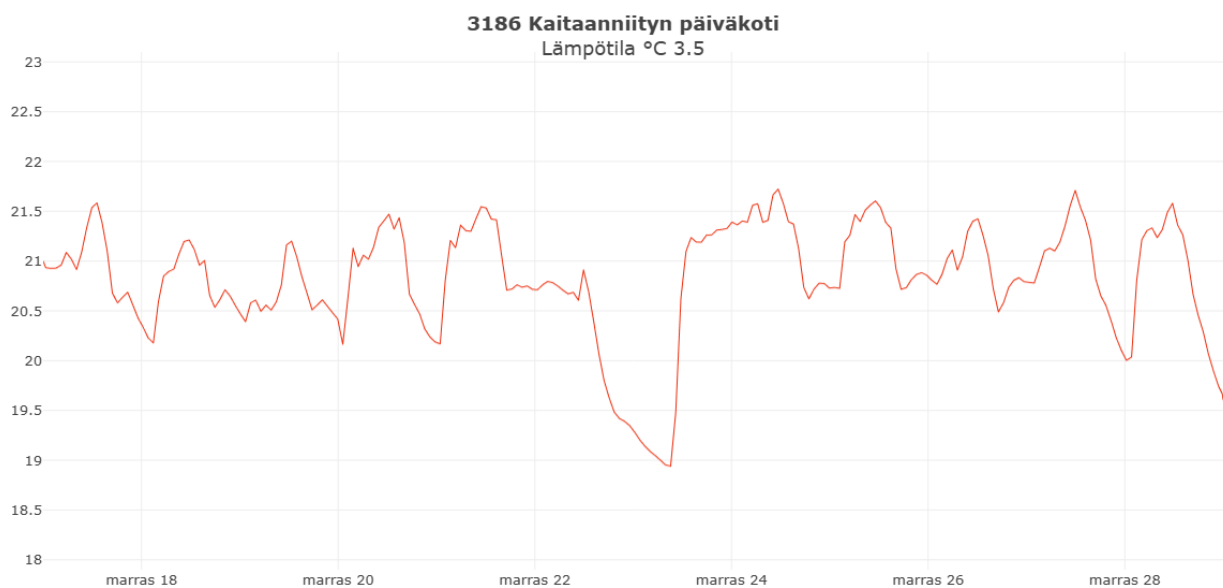
**Lämpötila**

Lämpötila vaihteli noin 19–22 °C:een välillä ulkolämpötilamuutoksia seuraten. Lämpötilojen huiput ajoittuivat pääsääntöisesti iltopäiväaikoihin.

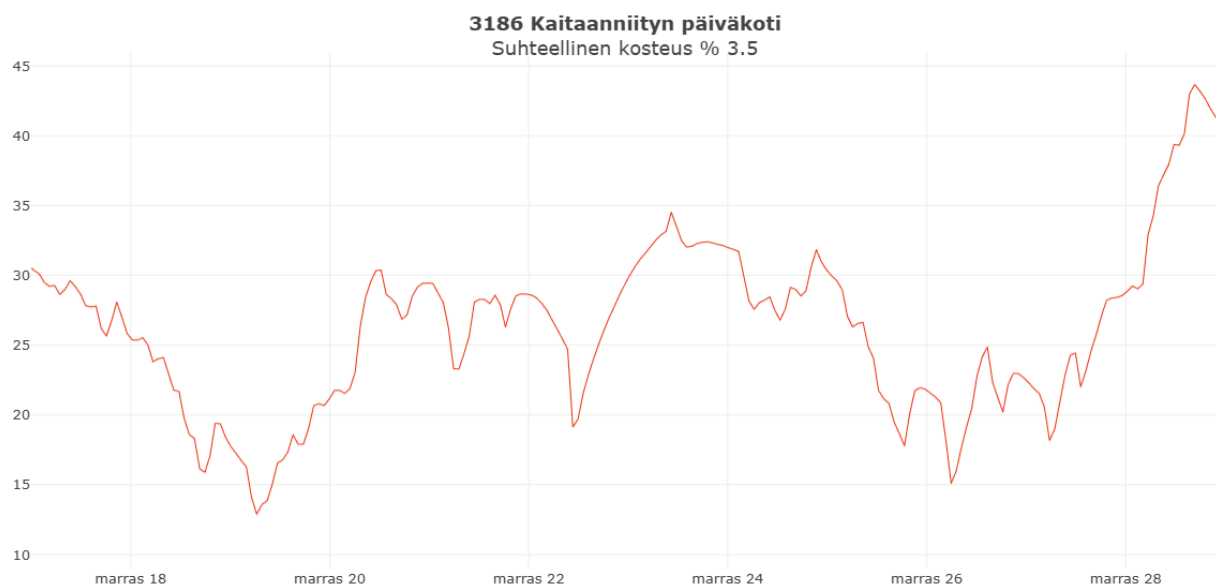
## Suhteellinen kosteus

Suhteellinen kosteus vaihteli noin 13–44 RH% välillä.

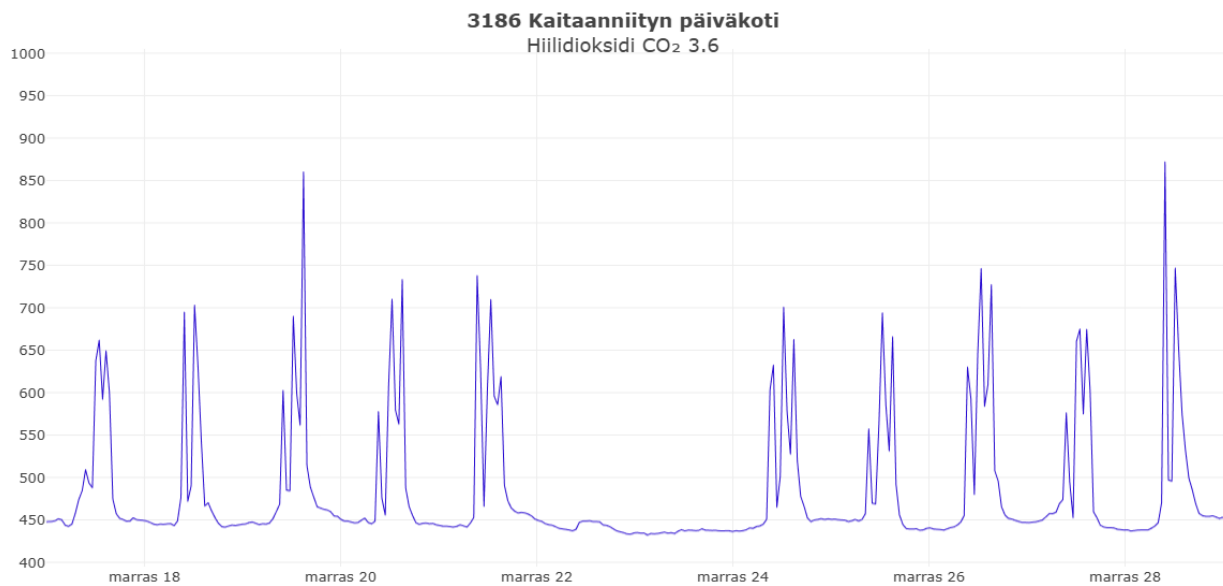
**CO<sub>2</sub>** (=hiilidioksidipitoisuus)

CO<sub>2</sub>-pitoisuudet nousivat päivisin käytön aikana maksimissaan noin 900 ppm tasolle. Käytön ulkopuolella CO<sub>2</sub>-pitoisuudet olivat pääsääntöisesti ulkoilmaa vastaavalla tasolla noin 400 ppm.

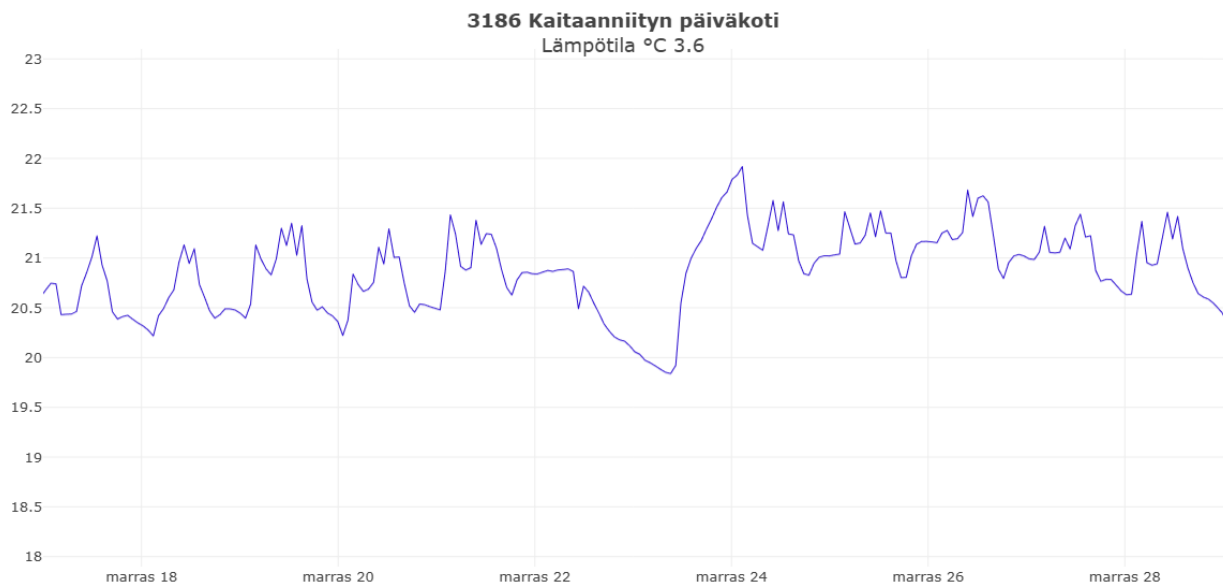
**Lämpötila**

Lämpötila vaihteli noin 20–22°C:een välillä ulkolämpötilamuutoksia seuraten. Lämpötilojen huiput ajoittuivat pääsääntöisesti ilta- ja aamukäyttöihin.

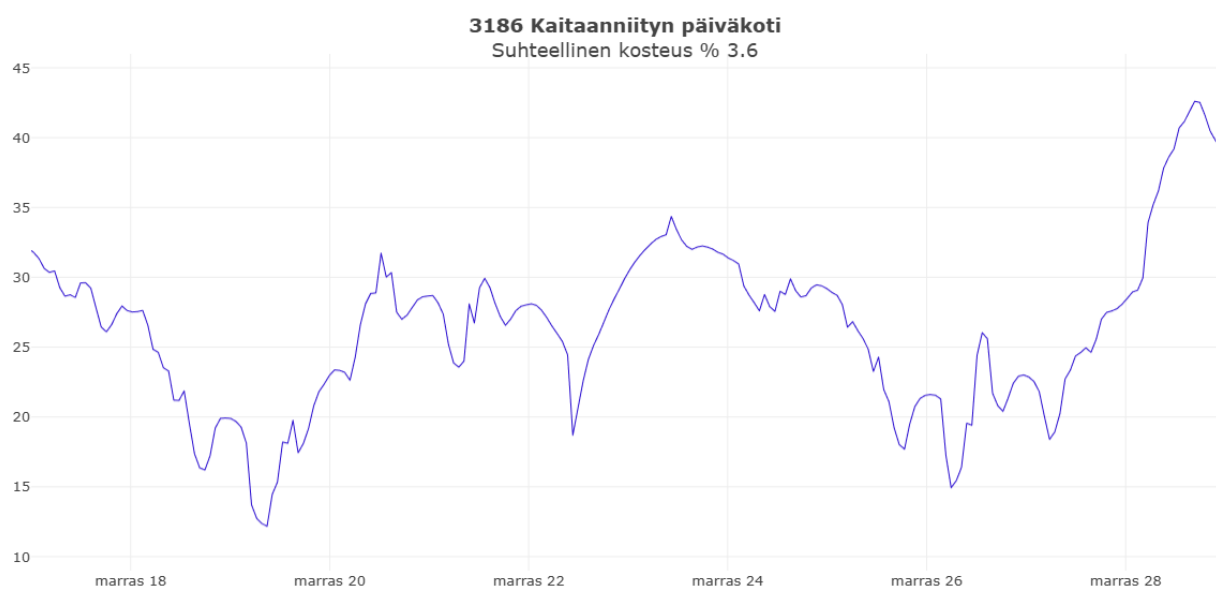
## Suhteellinen kosteus

Suhteellinen kosteus vaihteli noin 12–43 RH% välillä.
