ESPOON KAUPUNKI  
Tilapalvelut-liikelaitos  
Kunnossapitopalvelut  
Tarkastusryhmä

27.11.2025

**Mattbergets daghem**  
Kohdenumero **3007**  
Matinsyrjä 5, 02230 Espoo

## SISÄILMATARKASTUS

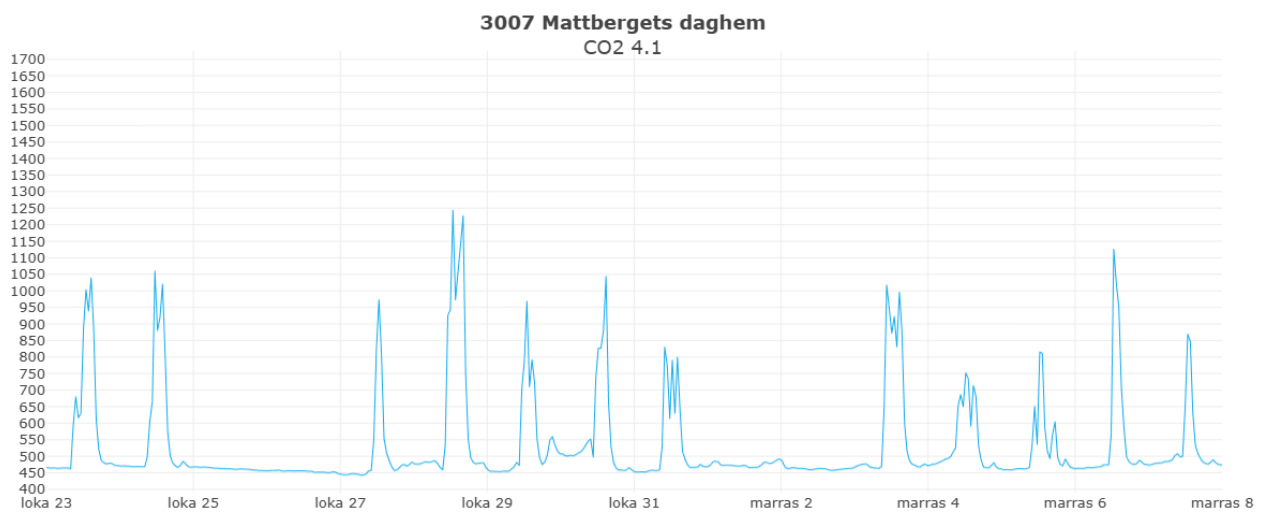
**CO<sub>2</sub> (=hiilidioksidipitoisuus)**

CO<sub>2</sub>-pitoisuudet nousivat päivisin käytön aikana maksimissaan noin 1250 ppm tasolle. Käytön ulkopuolella CO<sub>2</sub>-pitoisuudet olivat pääsääntöisesti ulkoilmaa vastaavalla tasolla noin 400 ppm.

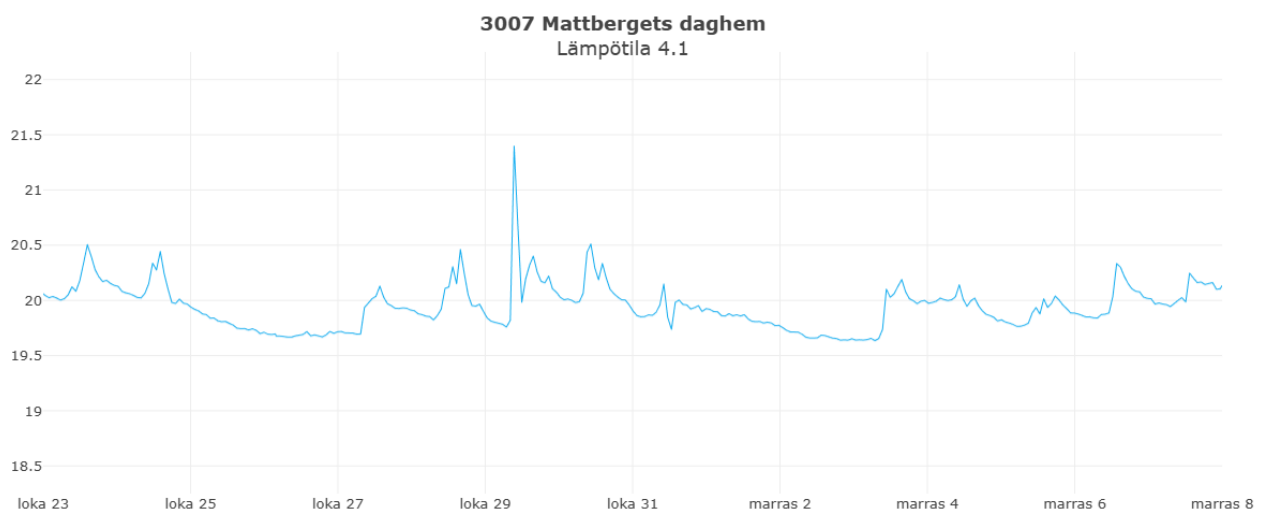
**Lämpötila**

Lämpötila vaihteli noin 19.5–21.5°C:een välillä ulkolämpötilamuutoksia seuraten. Lämpötilojen huiput ajoittuivat pääsääntöisesti iltapäiväaikoihin.

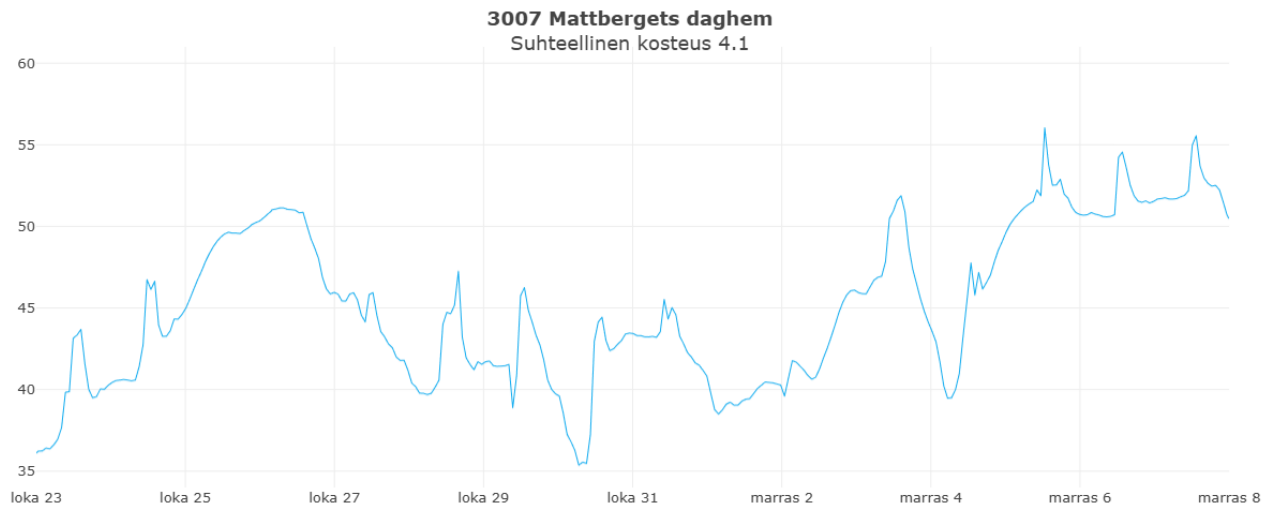
## Suhteellinen kosteus

Suhteellinen kosteus vaihteli noin 35–56 RH% välillä.

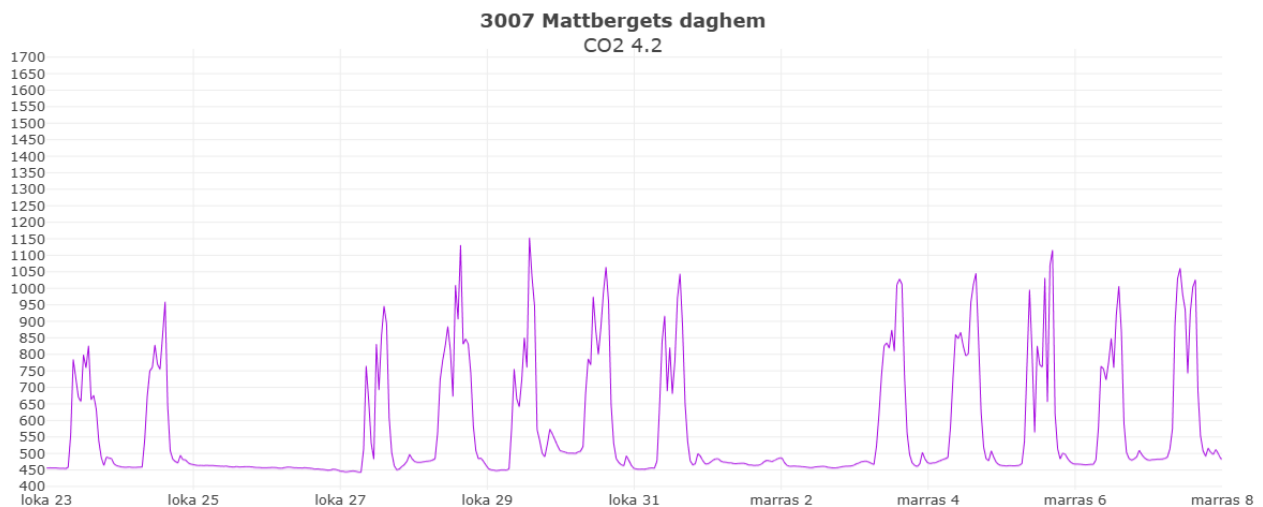
**CO<sub>2</sub>** (=hiilidioksidipitoisuus)

CO<sub>2</sub>-pitoisuudet nousivat päivisin käytön aikana maksimissaan noin 1150 ppm tasolle. Käytön ulkopuolella CO<sub>2</sub>-pitoisuudet olivat pääsääntöisesti ulkoilmaa vastaavalla tasolla noin 400 ppm.

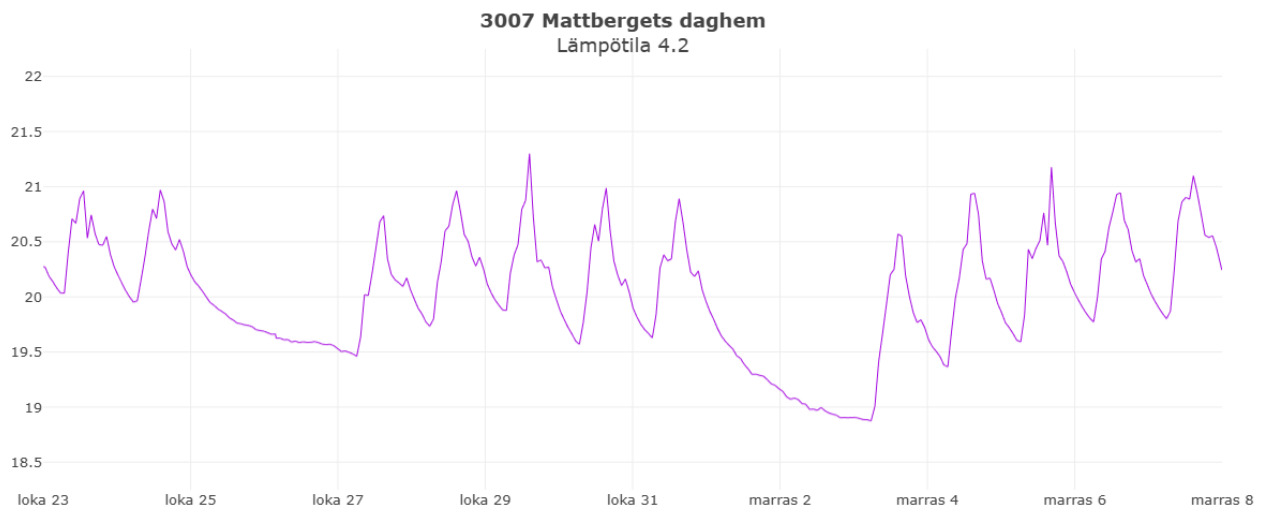
**Lämpötila**

Lämpötila vaihteli noin 19–21°C:een välillä ulkolämpötilamuutoksia seuraten. Lämpötilojen huiput ajoittuivat pääsääntöisesti iltopäiväaikoihin.

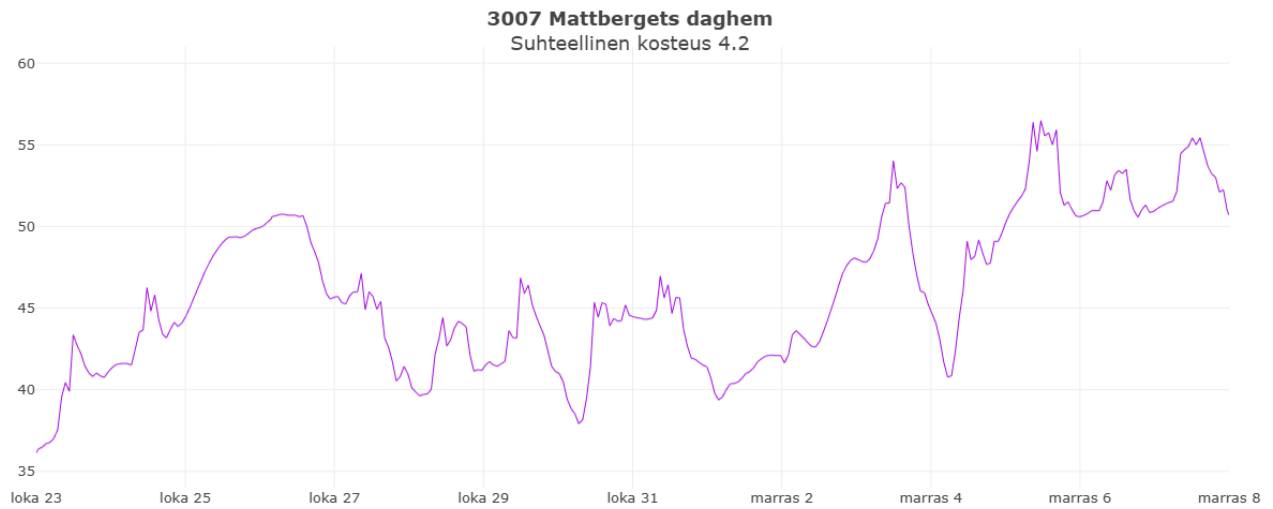
## Suhteellinen kosteus

Suhteellinen kosteus vaihteli noin 34–56 RH% välillä.

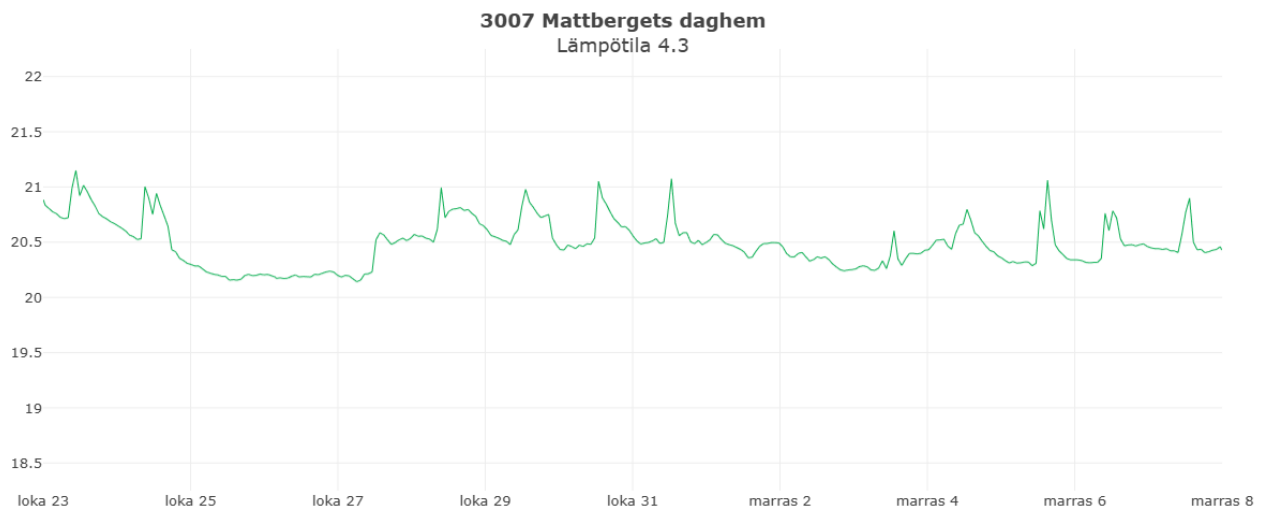
**Lämpötila**

Lämpötila vaihteli noin 20–21 °C:een välillä ulkolämpötilamuutoksia seuraten. Lämpötilojen huiput ajoittuivat pääsääntöisesti ilta- ja aamukäyttöihin.

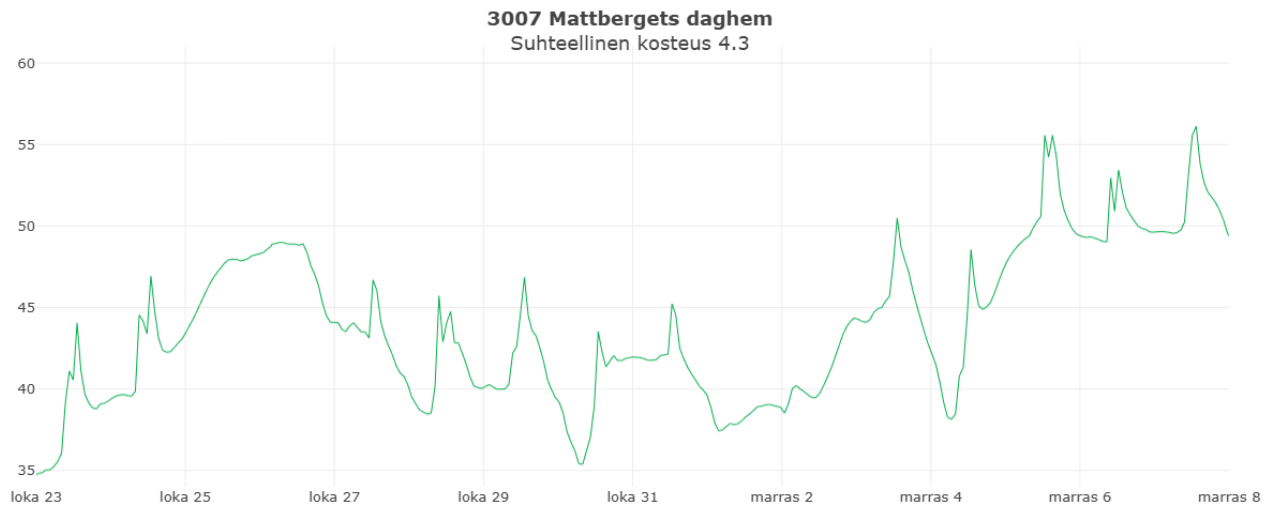
## Suhteellinen kosteus

Suhteellinen kosteus vaihteli noin 35–56 RH% välillä.

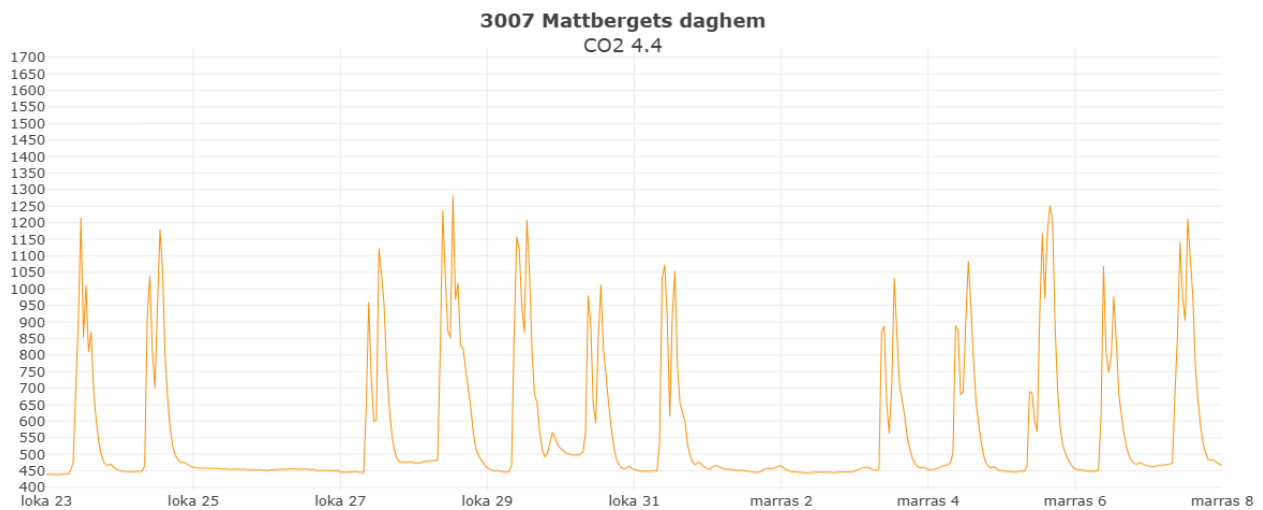
**CO<sub>2</sub>** (=hiilidioksidipitoisuus)

CO<sub>2</sub>-pitoisuudet nousivat päivisin käytön aikana maksimissaan noin 1300 ppm tasolle. Käytön ulkopuolella CO<sub>2</sub>-pitoisuudet olivat pääsääntöisesti ulkoilmaa vastaavalla tasolla noin 400 ppm.

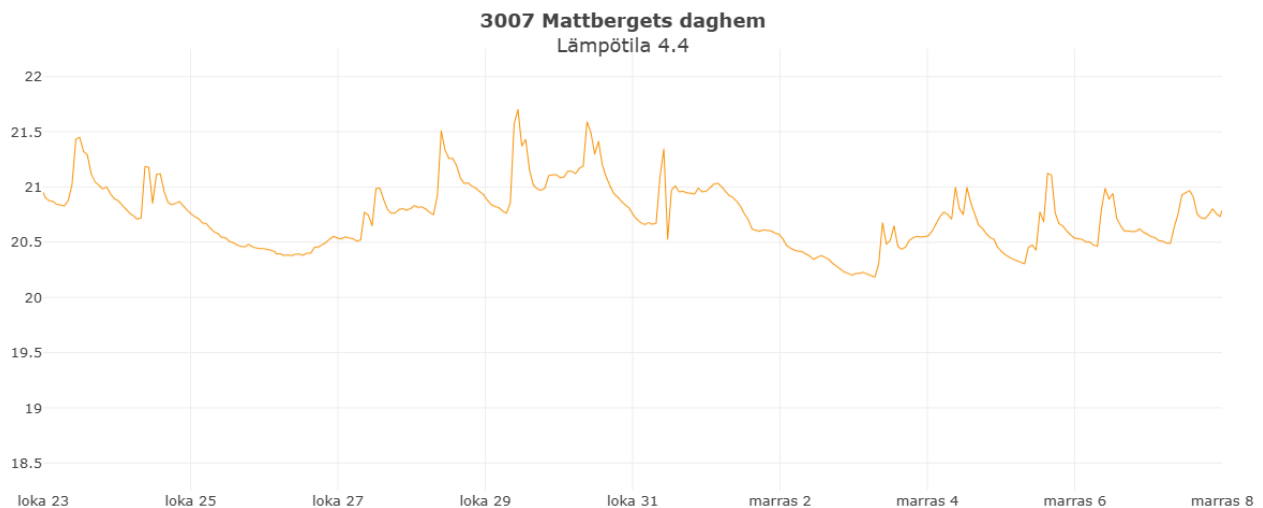
**Lämpötila**

Lämpötila vaihteli noin 20–21.5°C:een välillä ulkolämpötilamuutoksia seuraten. Lämpötilojen huiput ajoittuivat pääsääntöisesti iltapäiväaikoihin.

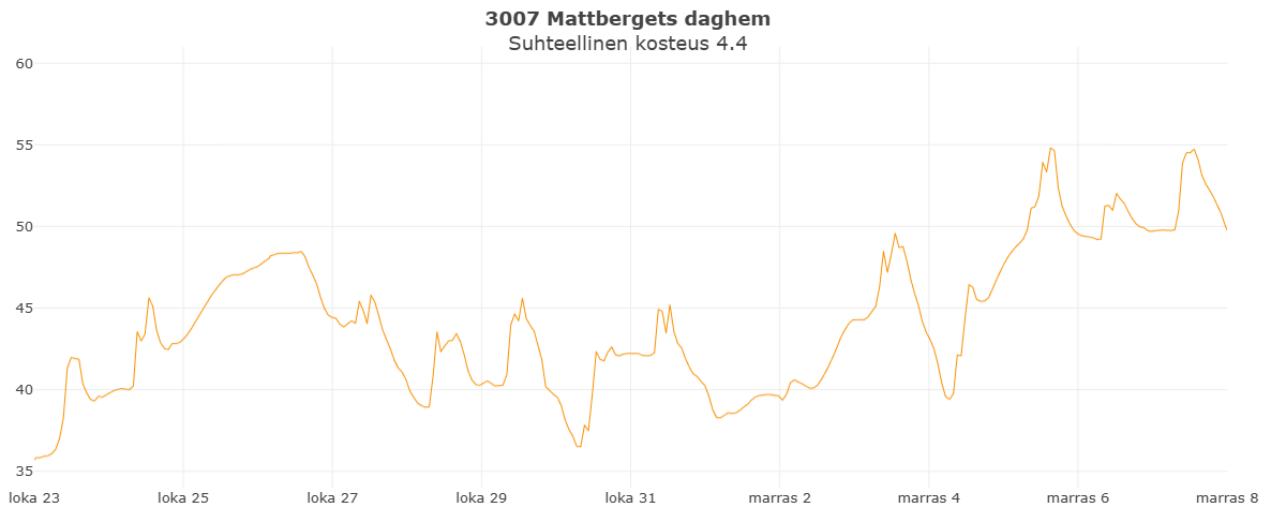
## Suhteellinen kosteus

Suhteellinen kosteus vaihteli noin 34–55 RH% välillä.

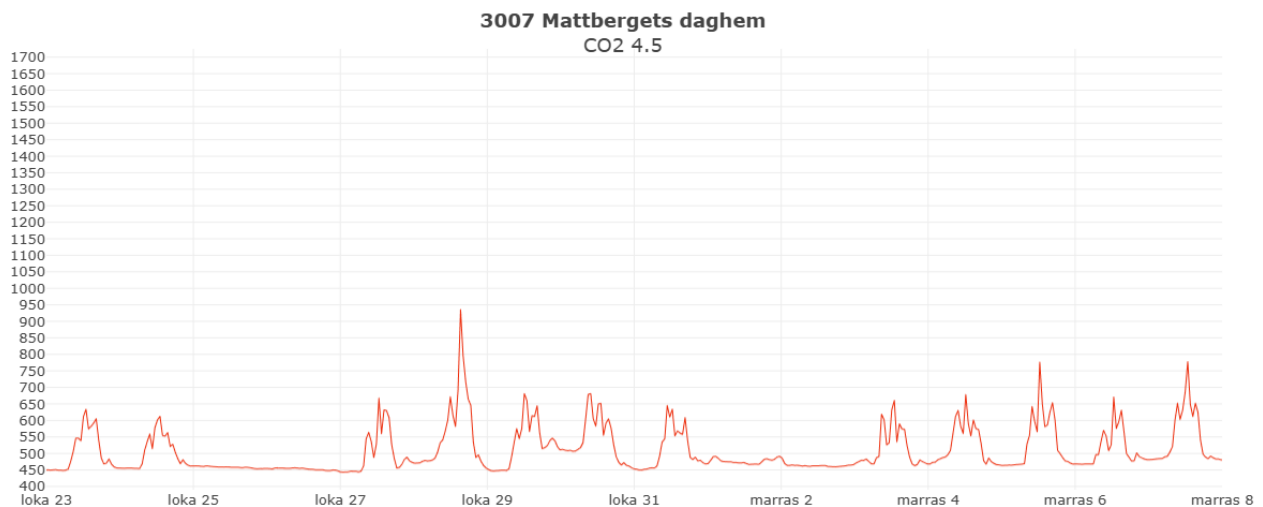
**CO<sub>2</sub>** (=hiilidioksidipitoisuus)

CO<sub>2</sub>-pitoisuudet nousivat päivisin käytön aikana maksimissaan noin 950 ppm tasolle. Käytön ulkopuolella CO<sub>2</sub>-pitoisuudet olivat pääsääntöisesti ulkoilmaa vastaavalla tasolla noin 400 ppm.

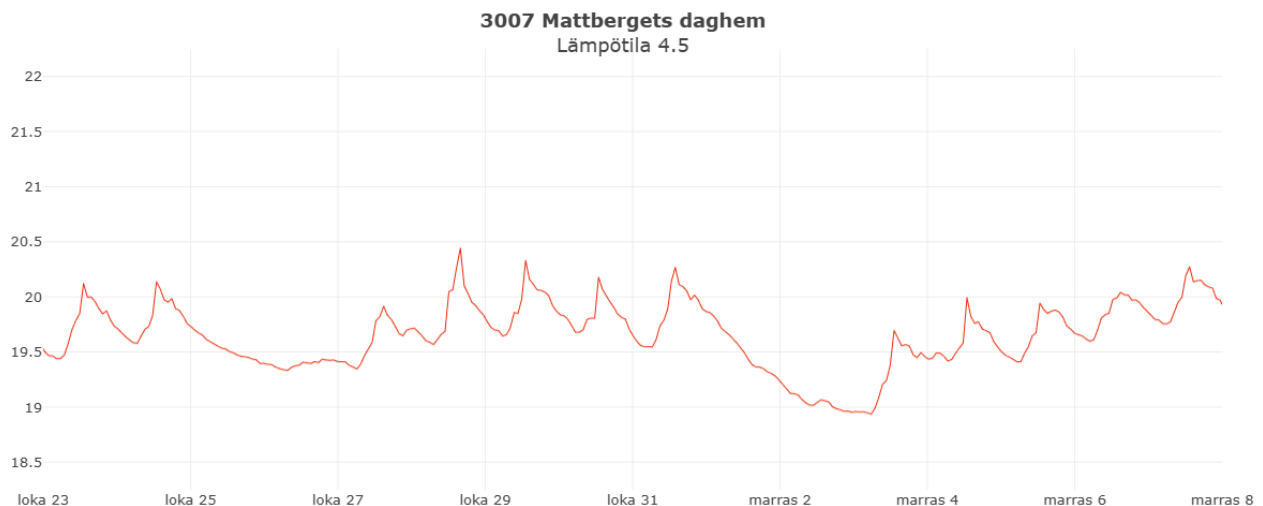
**Lämpötila**

Lämpötila vaihteli noin 19–20.5 °C:een välillä ulkolämpötilamuutoksia seuraten. Lämpötilojen huiput ajoittuivat pääsääntöisesti iltapäiväaikoihin.

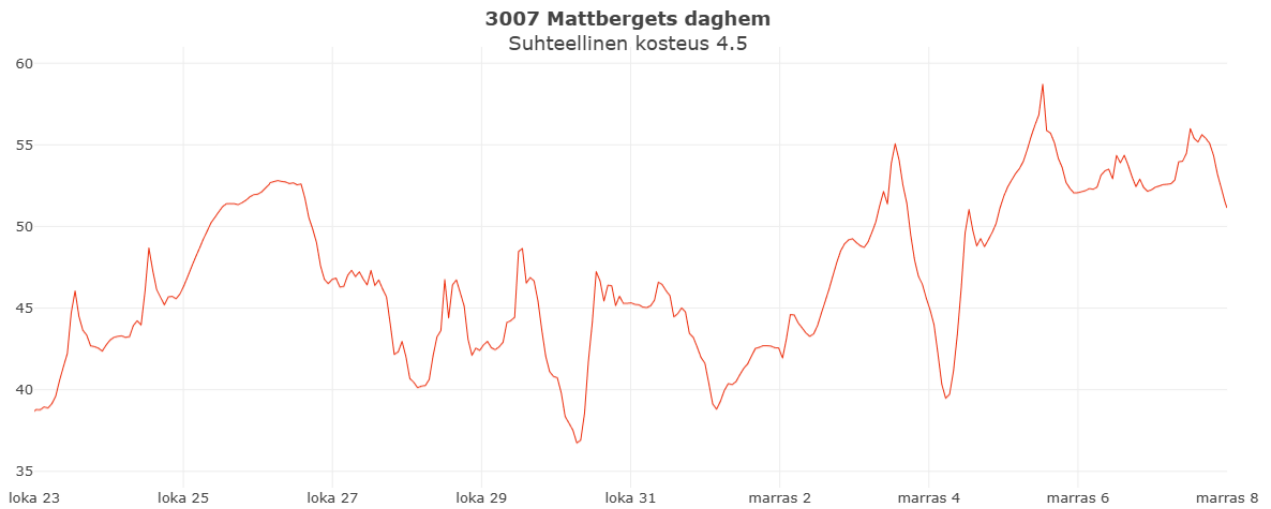
## Suhteellinen kosteus

Suhteellinen kosteus vaihteli noin 37–58 RH% välillä.

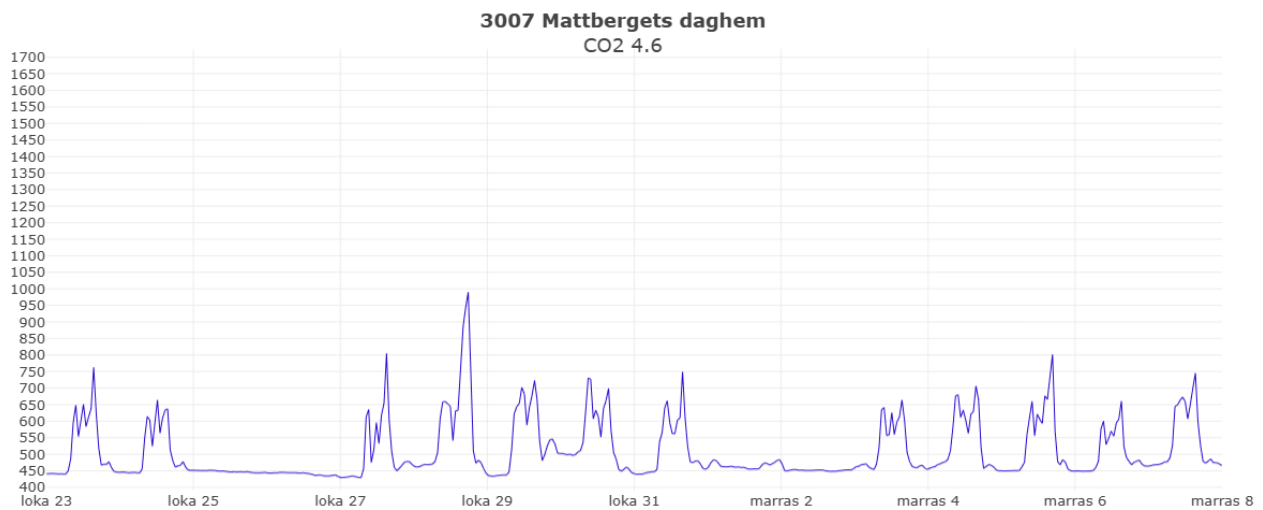
**CO<sub>2</sub>** (=hiilidioksidipitoisuus)

CO<sub>2</sub>-pitoisuudet nousivat päivisin käytön aikana maksimissaan noin 1000 ppm tasolle. Käytön ulkopuolella CO<sub>2</sub>-pitoisuudet olivat pääsääntöisesti ulkoilmaa vastaavalla tasolla noin 400 ppm.

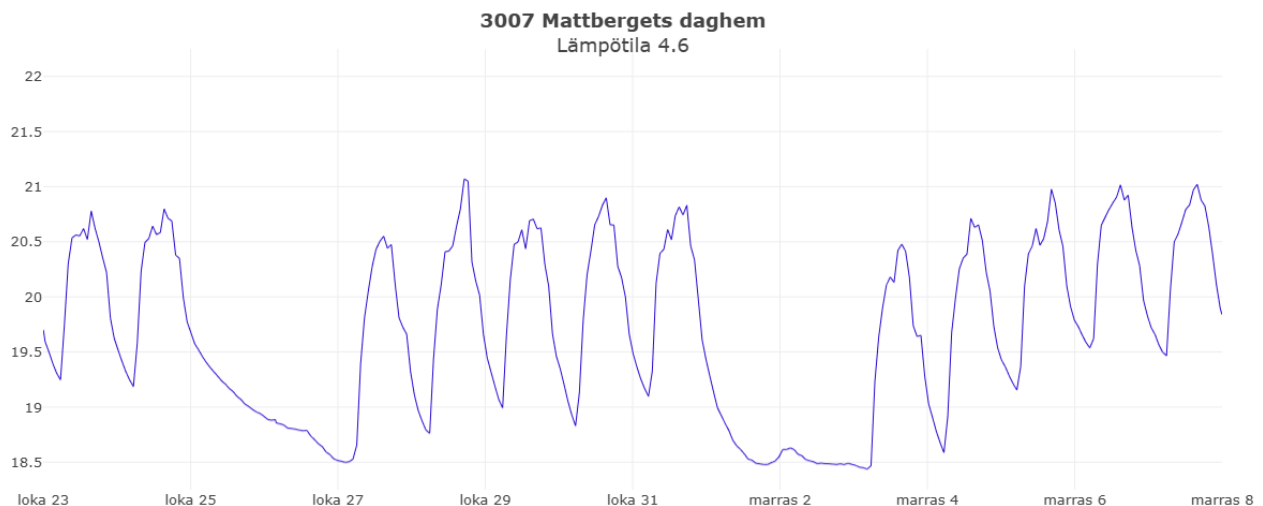
**Lämpötila**

Lämpötila vaihteli noin 18.5–21°C:een välillä ulkolämpötilamuutoksia seuraten. Lämpötilojen huiput ajoittuivat pääsääntöisesti ilta- ja aamukäyttöihin.

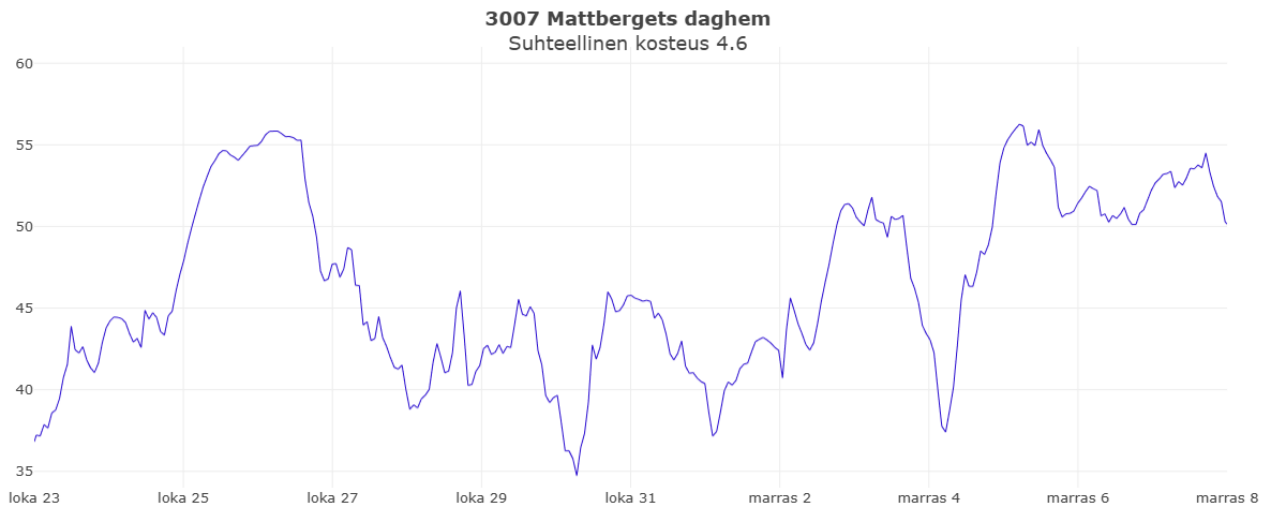
## Suhteellinen kosteus

Suhteellinen kosteus vaihteli noin 35–56 RH% välillä.
