# Mäkkylän koulukeskuksen ja kiinteistön Mäkkyläntie 22 rakennushistoriallinen selvitys

Mäkkylän koulukeskuksen rakennushistoriallinen selvitys on laadittu Espoon kaupungin Tilapalvelut-liikelaitoksen toimeksiannosta. Arkkitehti Kaj-Erik Saleniuksen suunnitteleman koulukeskuksen kokonaisuuteen kuuluu kaksi koulurakennusta, päiväkotiki sekä asuntolarakennus. Selvitystyöhön on myöhemmin liitetty myös viereisellä Mäkkyläntie 22 tontilla oleva asuinrakennus.

Selvityksen tavoitteena on dokumentoida kohde ja tuottaa riittävät tiedot mahdollisen suojelutarpeen arvioimiseksi. Erityisesti asuinrakennuksen Mäkkyläntie 22 suojelutarpeen määrittely on ollut esillä.

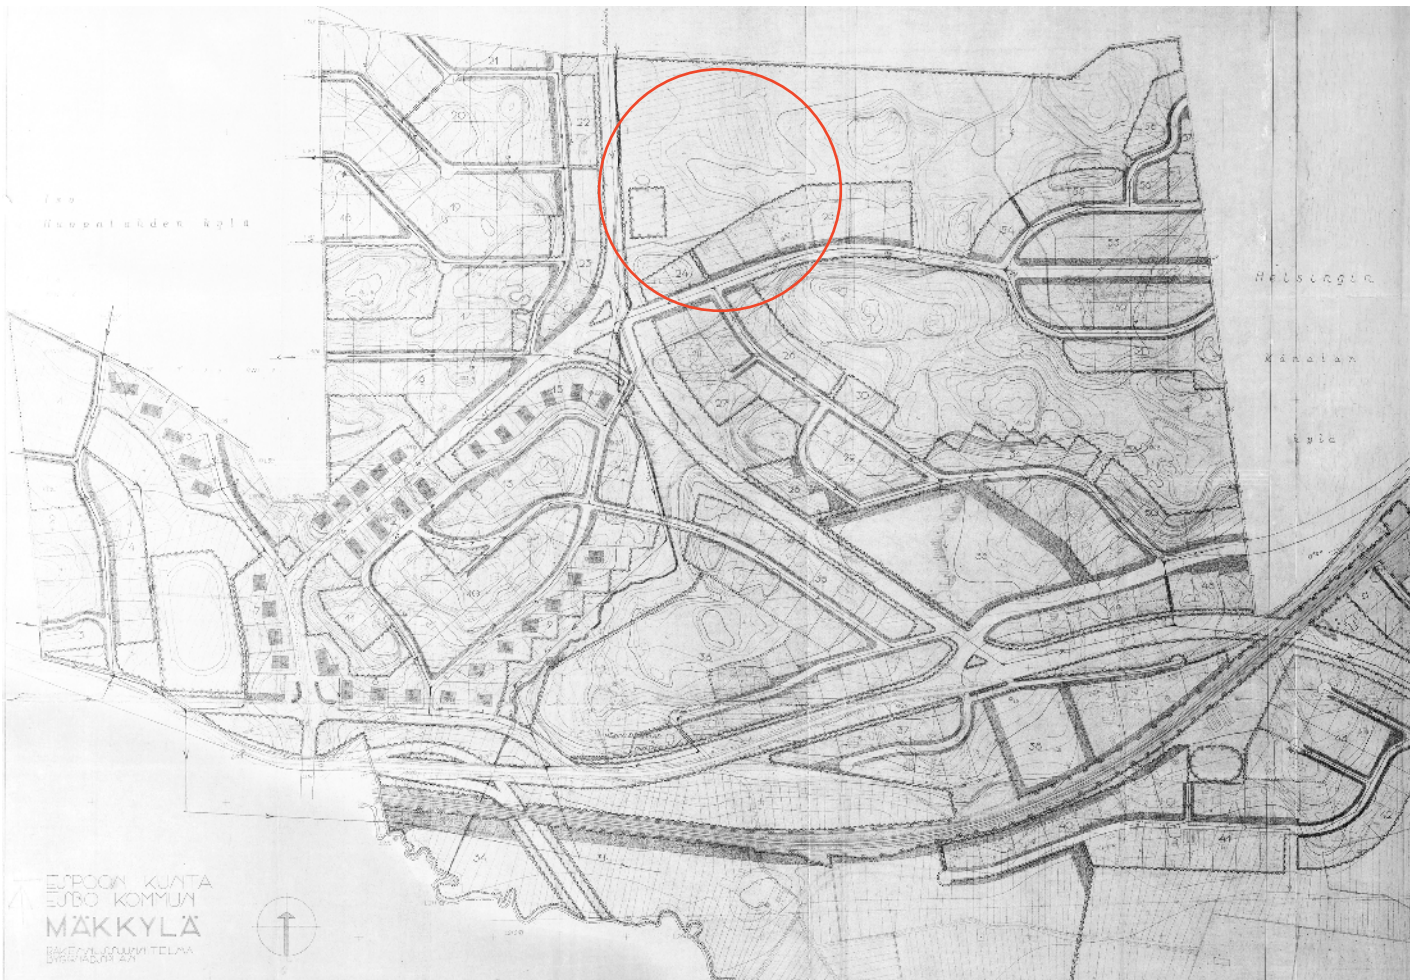
Mäkkylän rakennussuunnitelma (Rakennushallitus. Hyhkö Erkki 1946)

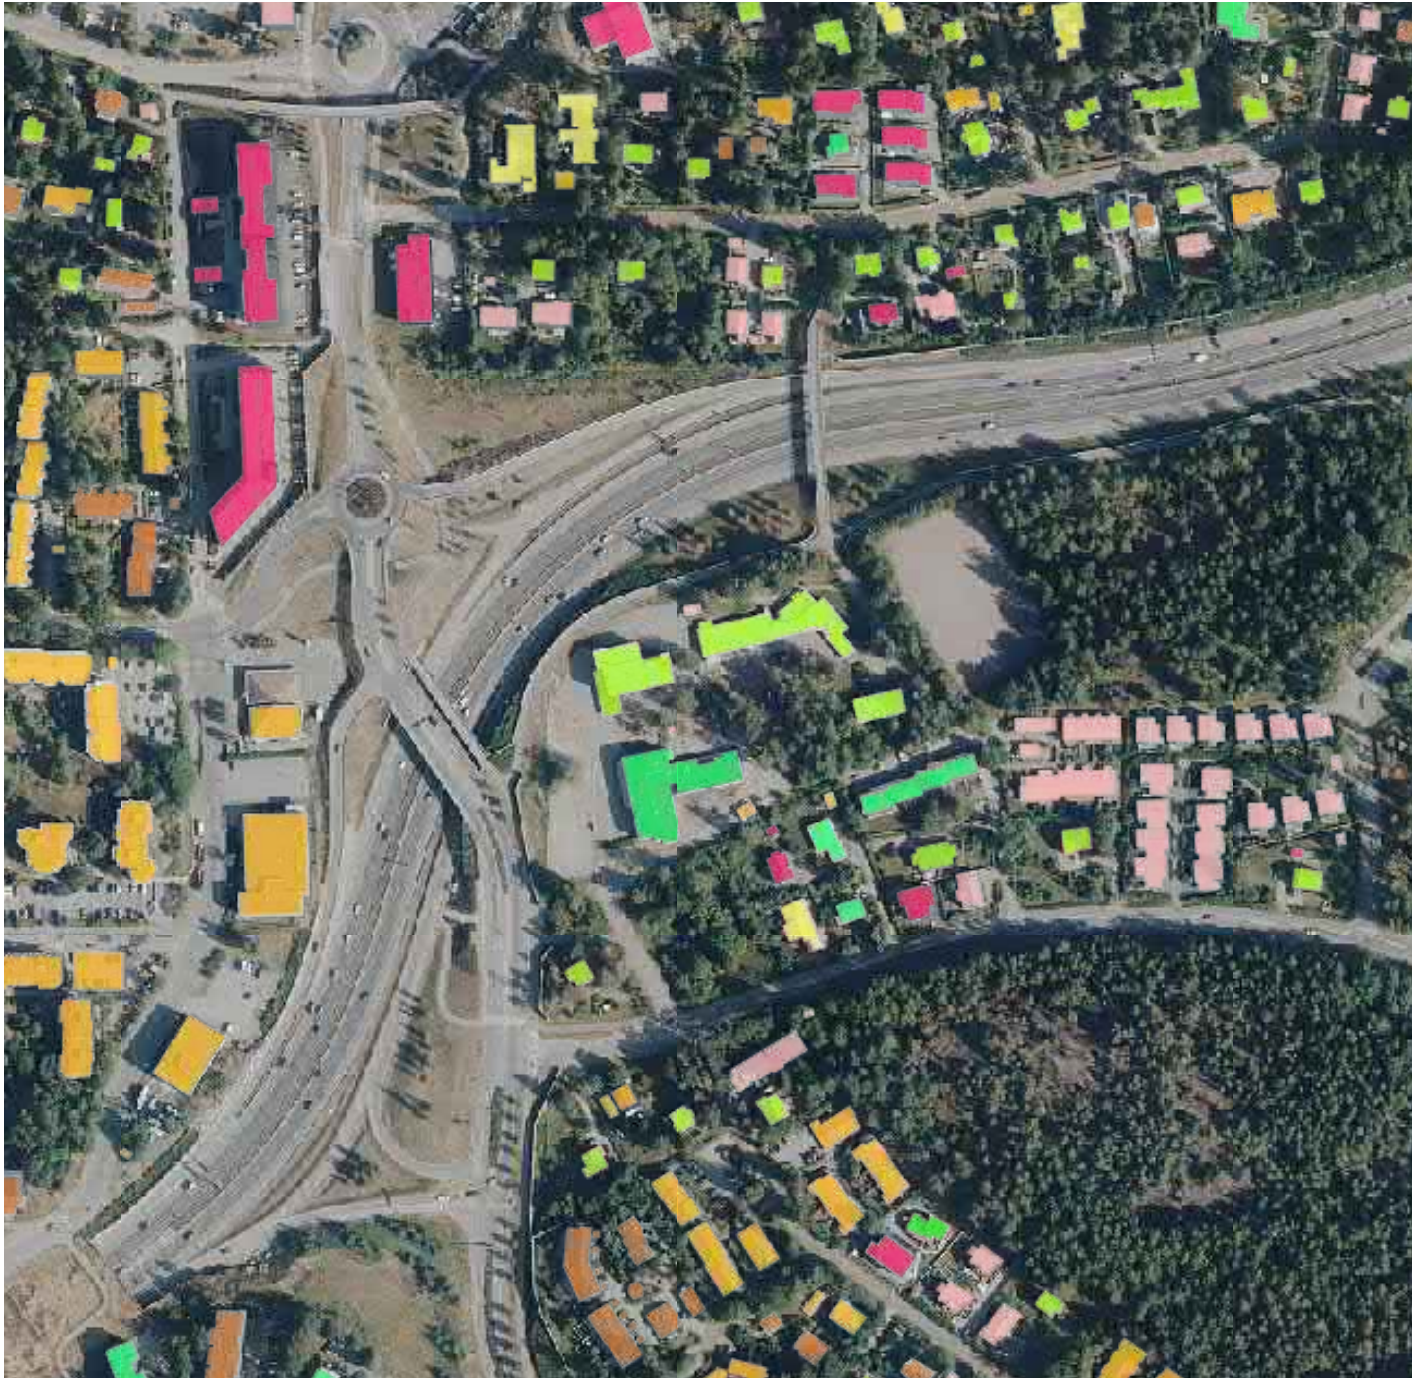
Rakennusvuodet (Espoon kaupunki 2020, karttapalvelu)  
Mäkkyläntie 22 rakentamisajasta on kartassa virheellinen  
tieto. ks. 6.2.

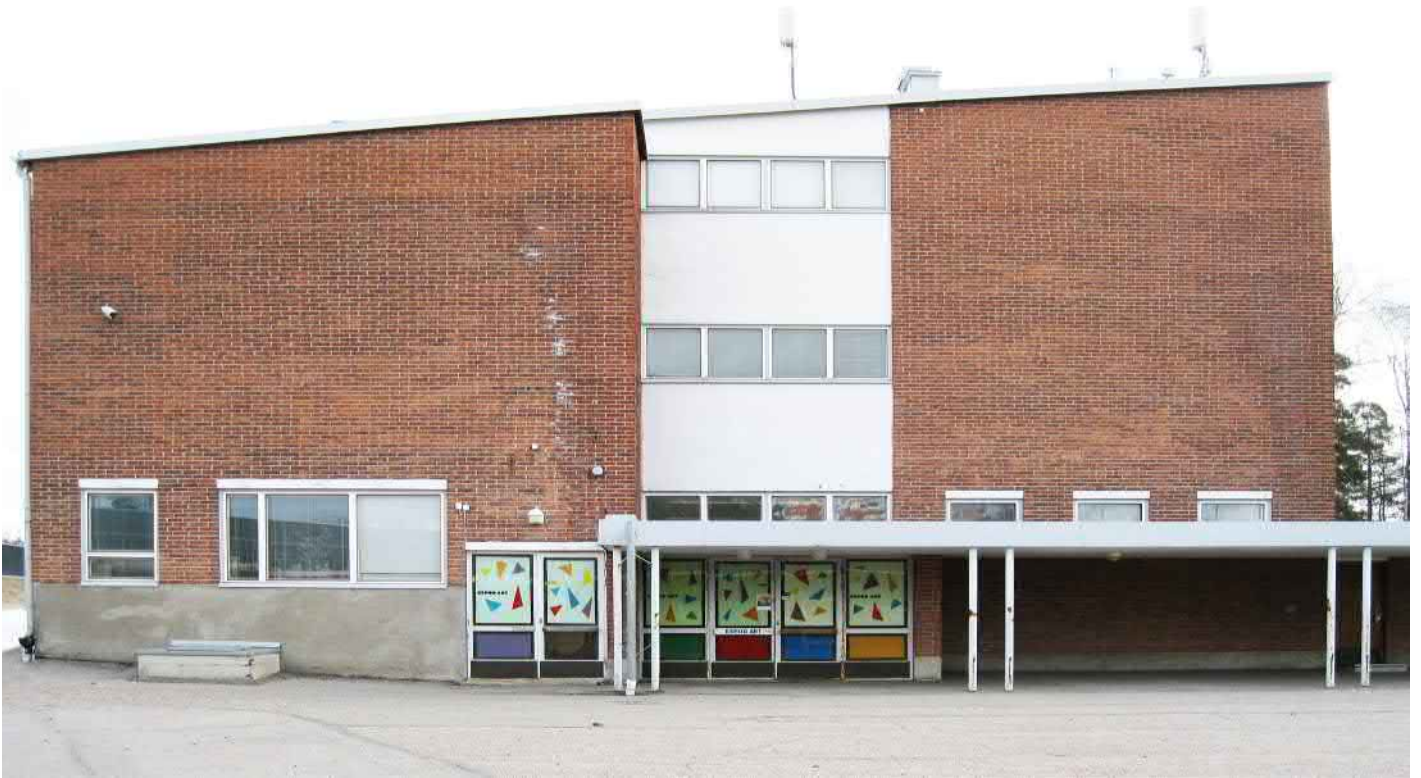
Pääsisäänkäynti lännestä nähtynä. Käynti koulun tiloihin katoksen alta, vasemmalla entisen talonmiehen asunnon ikkunat.

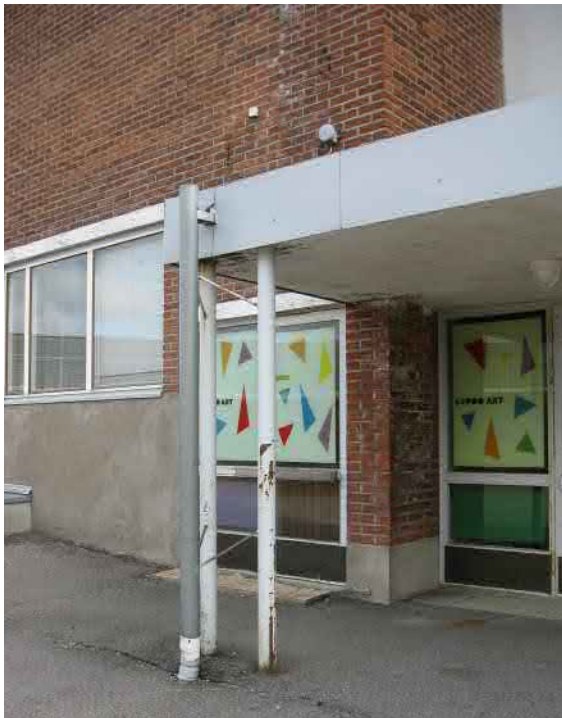
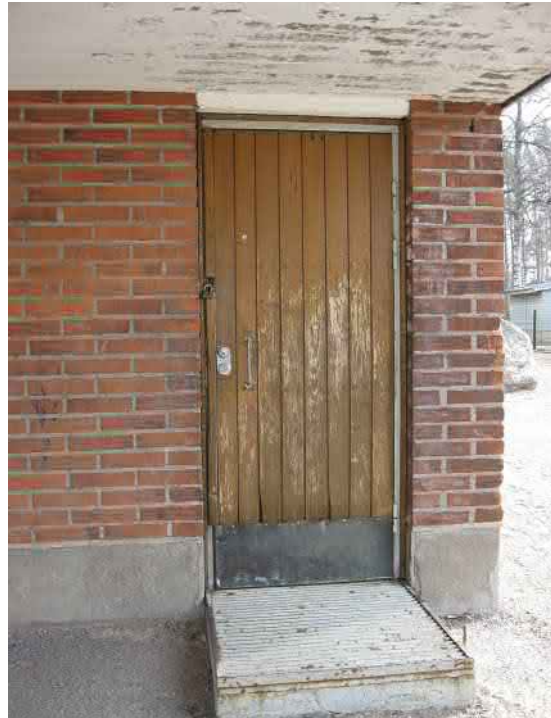
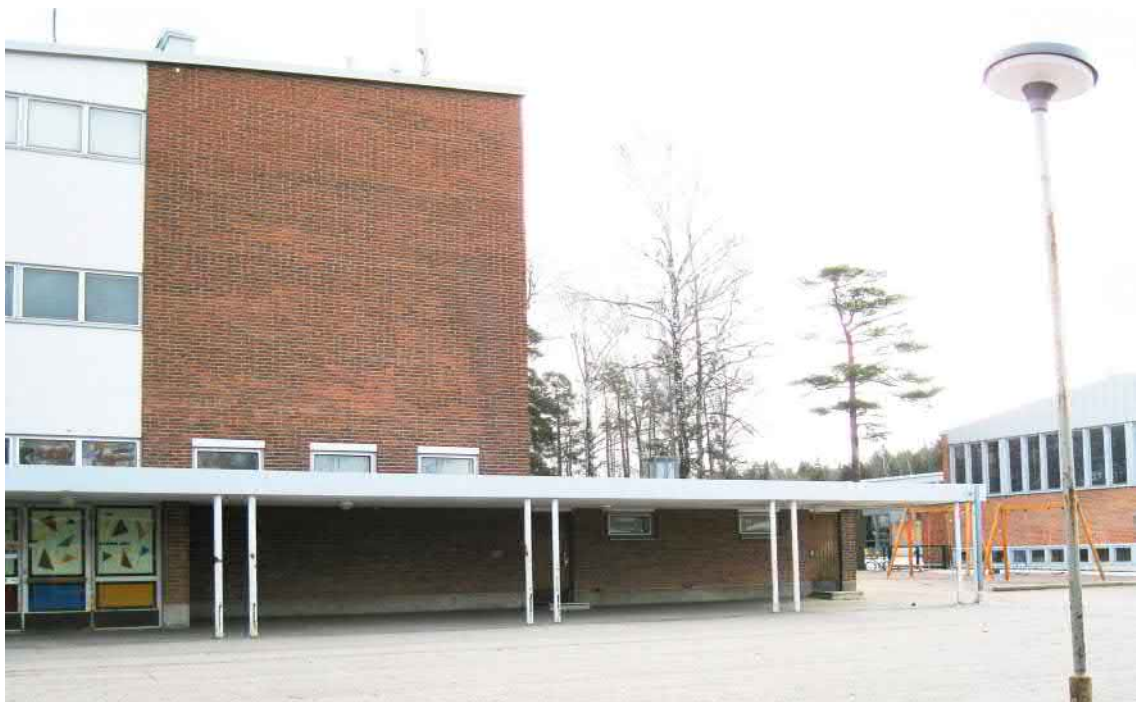
Yläkuvissa katoksen detaljeja sekä tammipaneloitu umpiovi. Alemmassa kuvassa näkyy käymäläsiiven liittyminen katokseen.

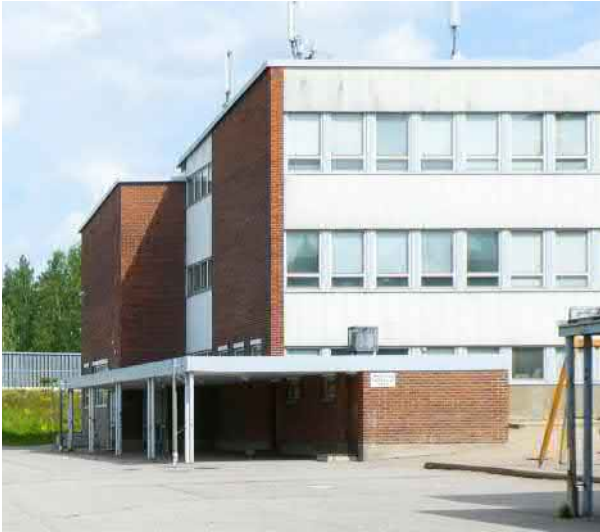
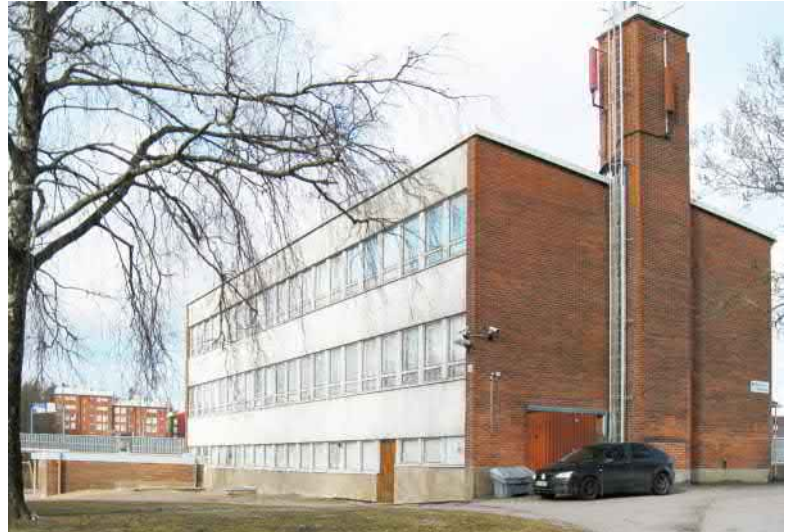
Rakennuksen länsipääty ja sisäänkäyntikatos etelän suunnasta kuvattuna. Eteläsivun luokkahuoneiden nauhaikkunajulkisivu poikkeaa ilmeeltään muista julkisivuista.

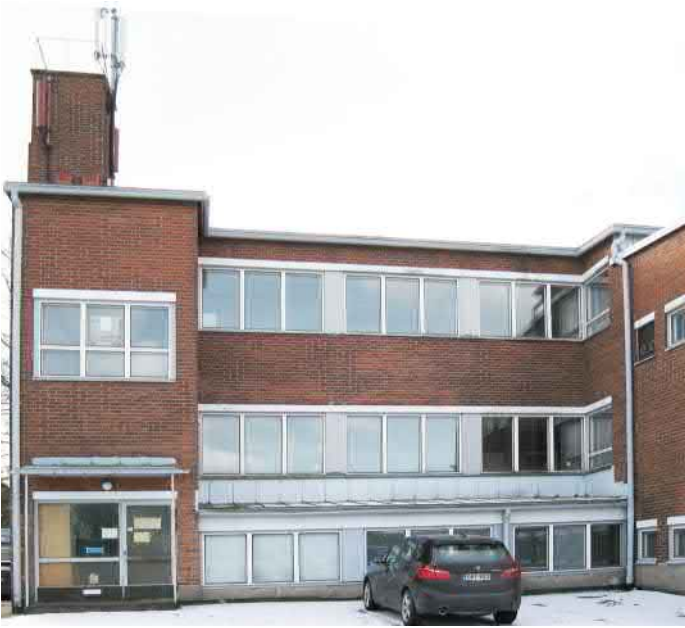
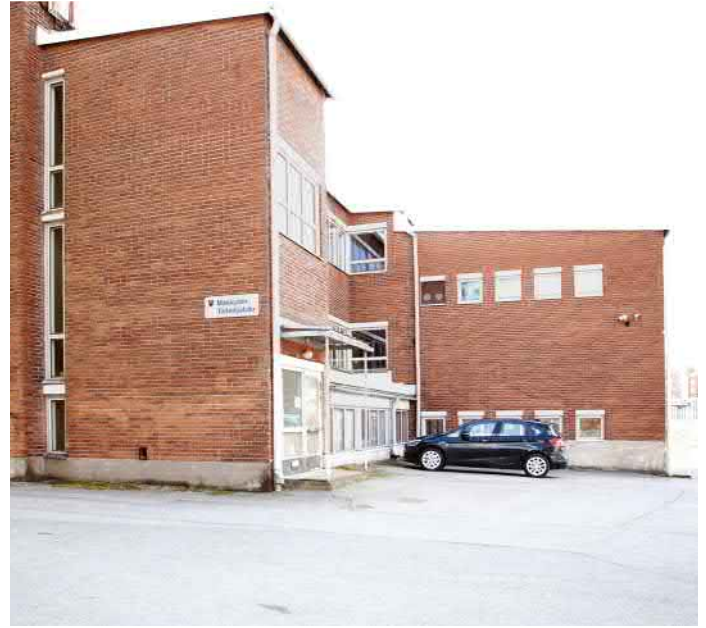
Taiteilijatalon pohjoissivulla on käytävän ikkunat kahdessa kerroksessa ja niiden alla ruokala. Kuvan vasermmassa reunassa näkyy porrastorni, joka viereisessä kuvassa näkyy päädyn puolelta.

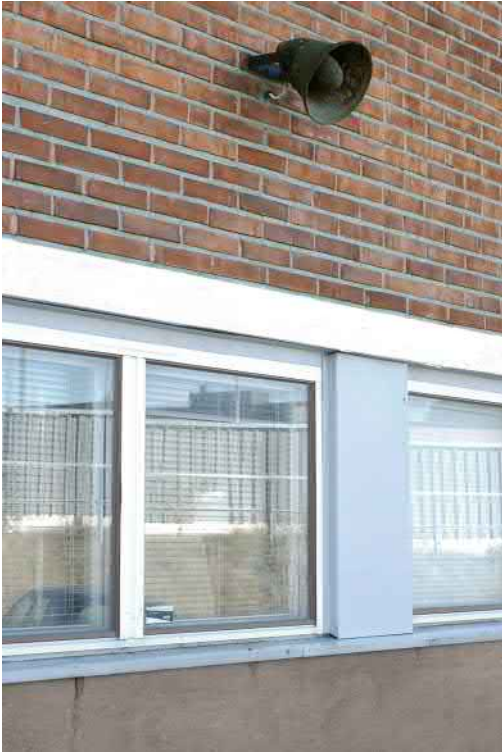
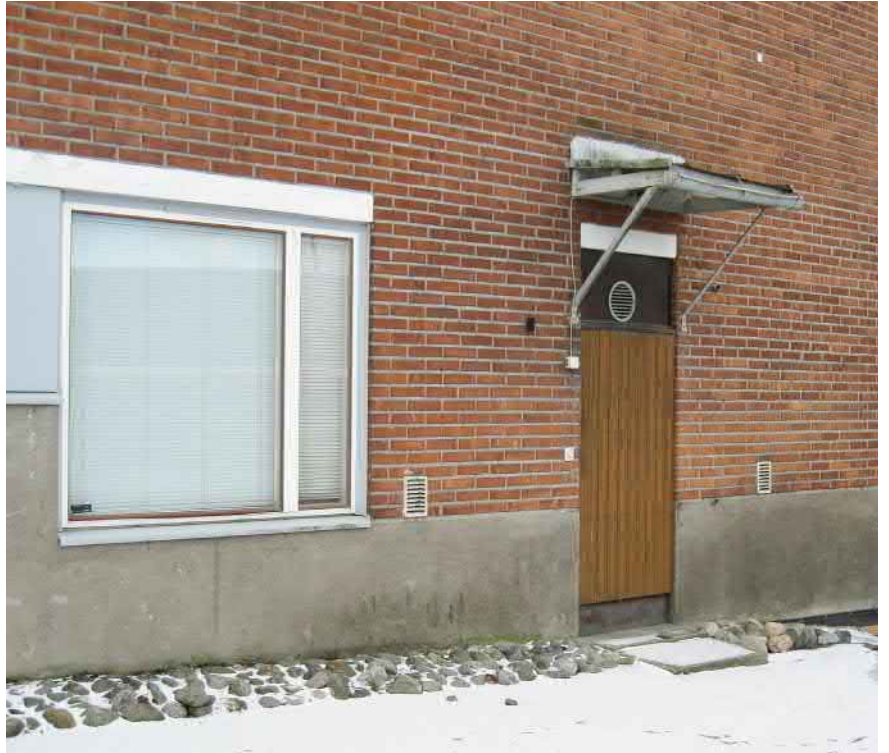
Kuvassa kellarikerroksen ikkunoita länsipäädyssä. Ikkunaväleissä on levytys luomassa nauhamaista vaikutelmaa. Talonmiehen asunto on muutettu opetustilaksi ja ovi on samalla poistettu käytöstä. Oveen on myöhemmin lisätty ilmanvaihtoventtiili.

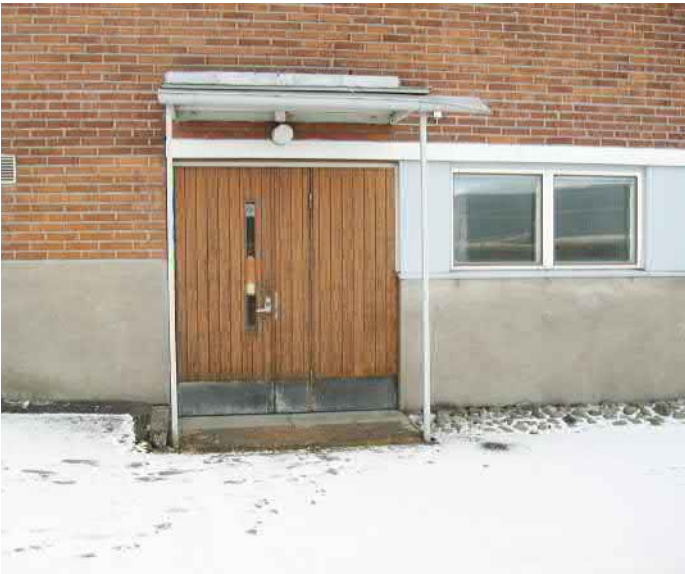
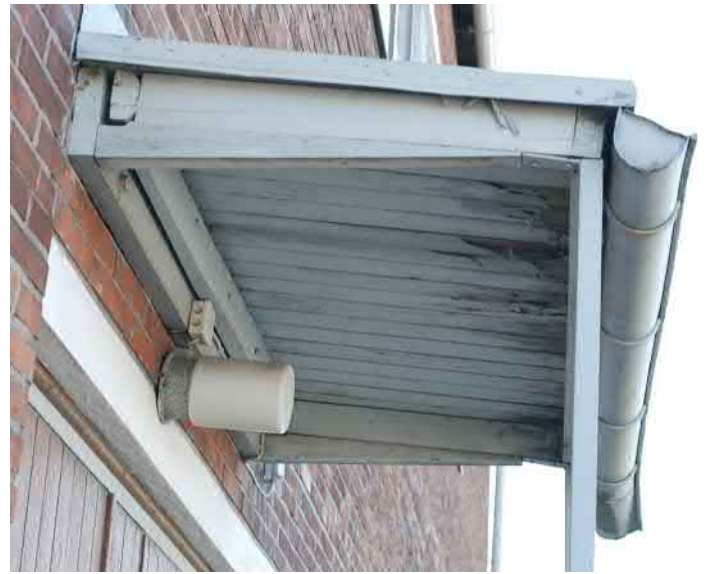
Keittiön ulko-ovessa on kapea ikkuna puupaneelin suuntaisesti. Puurakenteinen, metallitolpilla tuettu katos on lisätty oven yläpuolelle jälkeempään.

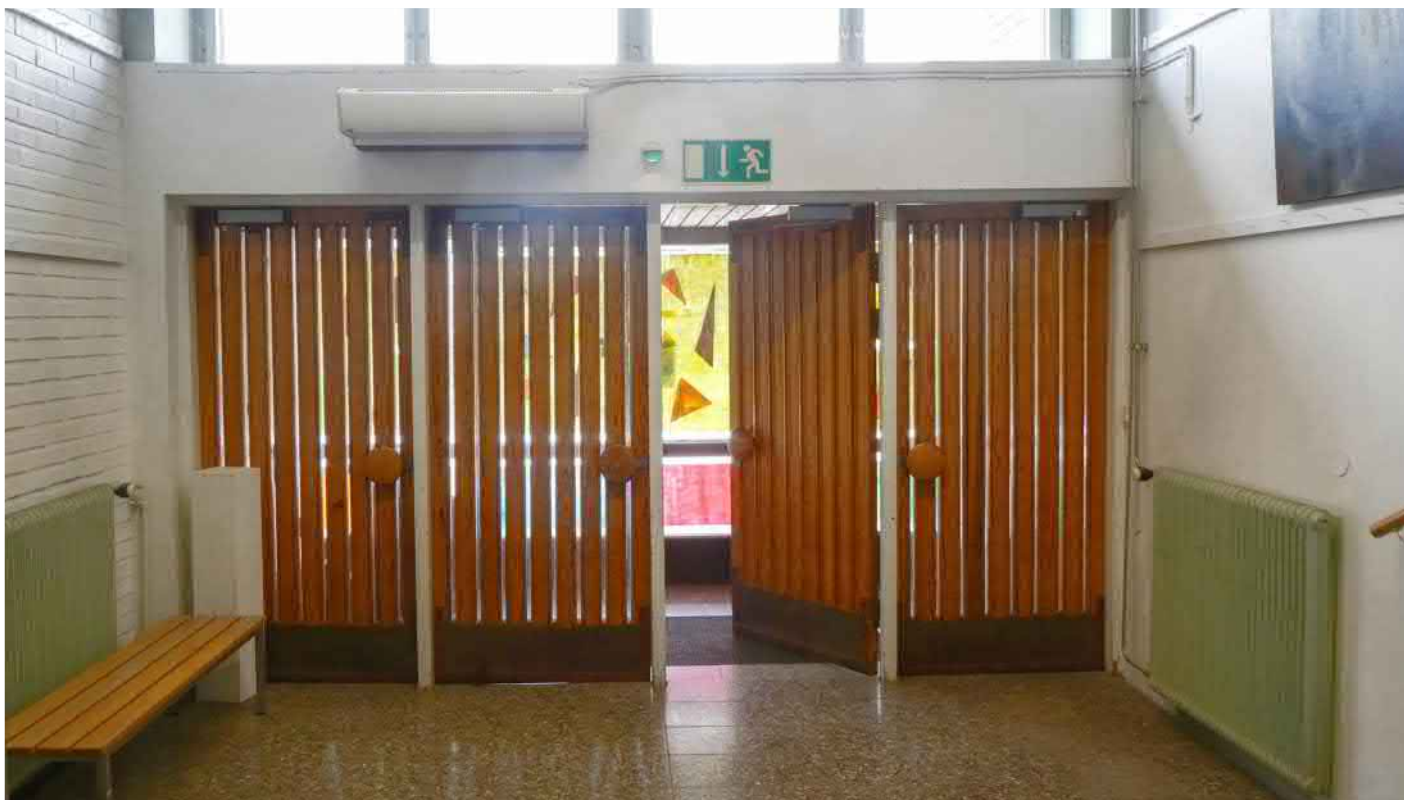
Pääsisäänkäynnin aulassa tuulikaapin ovet ovat lakattuja puuovia, joissa on pystysuuntaiset raot, pyöreät puiset vetimet ja messinkiset potkupellit, kun taas ulko-ovet ovat metalli-lasiovia. Aulassa on mosaiikkibetonilaatoitus ja luonnonvalo yläikkunoiden kautta.

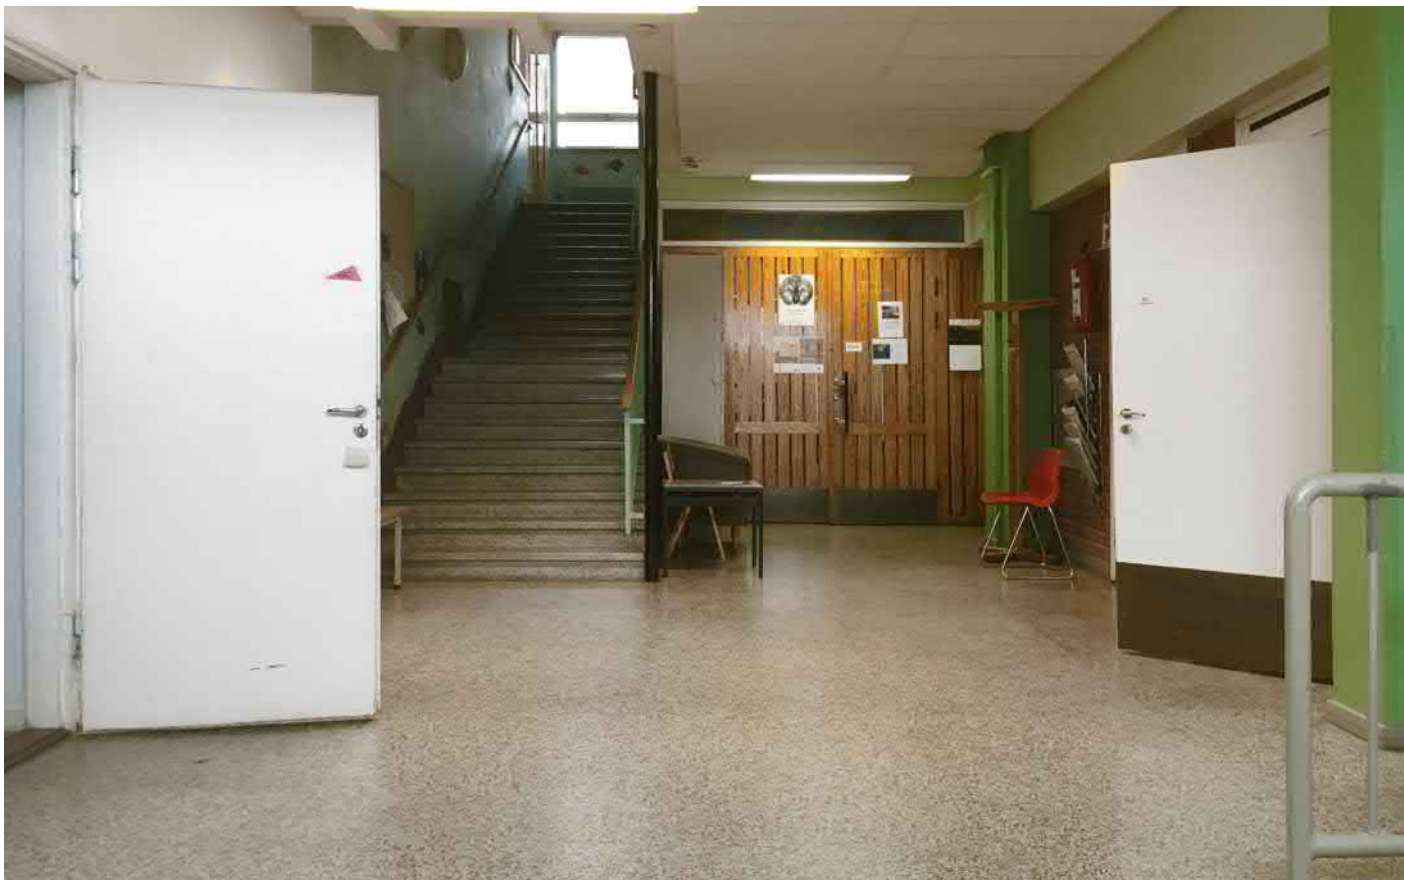
Ruokalan ovet ovat samantapaiset puuovet kuin aulan tuulikaapissa.

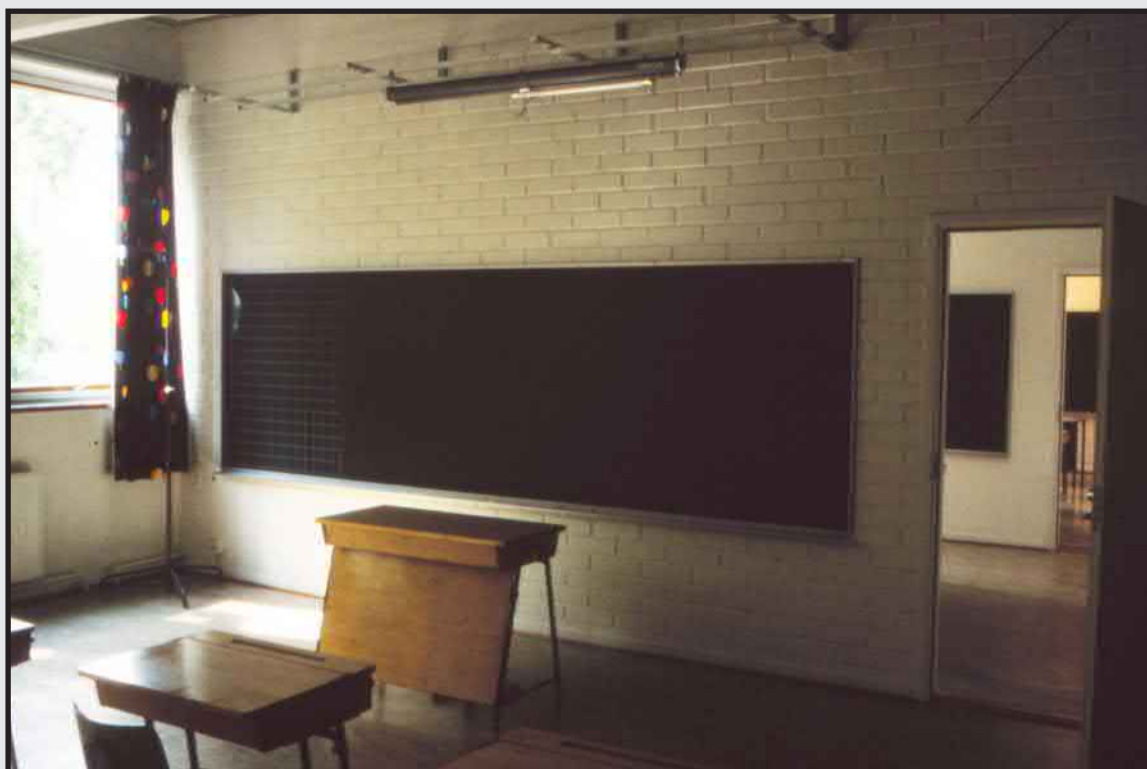
Ylimmässä kerroksessa on ovi naapuriluokkien välillä. Luokkahuonejakoa on muutettu vuosien varrella ja uusia väliseiniä eiv enää tehty punatiilisinä; tässä seinä maalattua kahitiiltä.

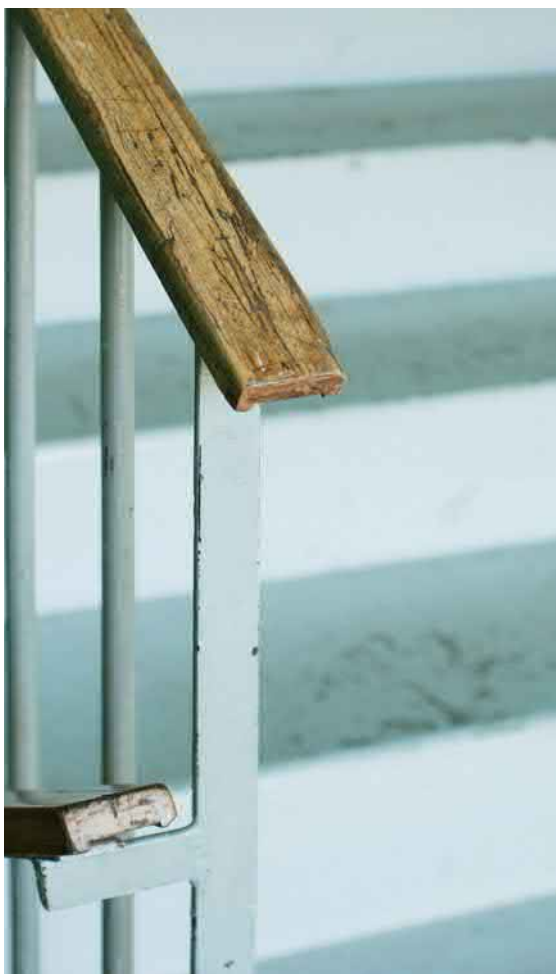
Itäpäädyssä olevan porrashuoneen portaat ovat maalattua betonia. Kaidedetaljit ovat alkuperäiset, väritys on muutettu.

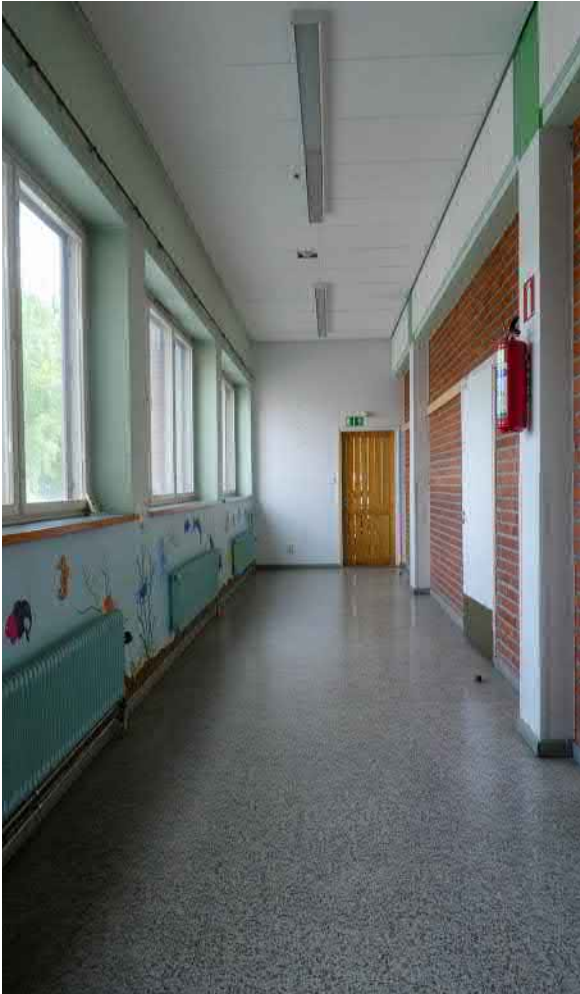
Ensimmäisen kerroksen käytävänäkymä. Päädyistä on käynti itäpäädyn porrashuoneeseen. Kattoon on myöhemmin lisätty akustiikkalevyjä.

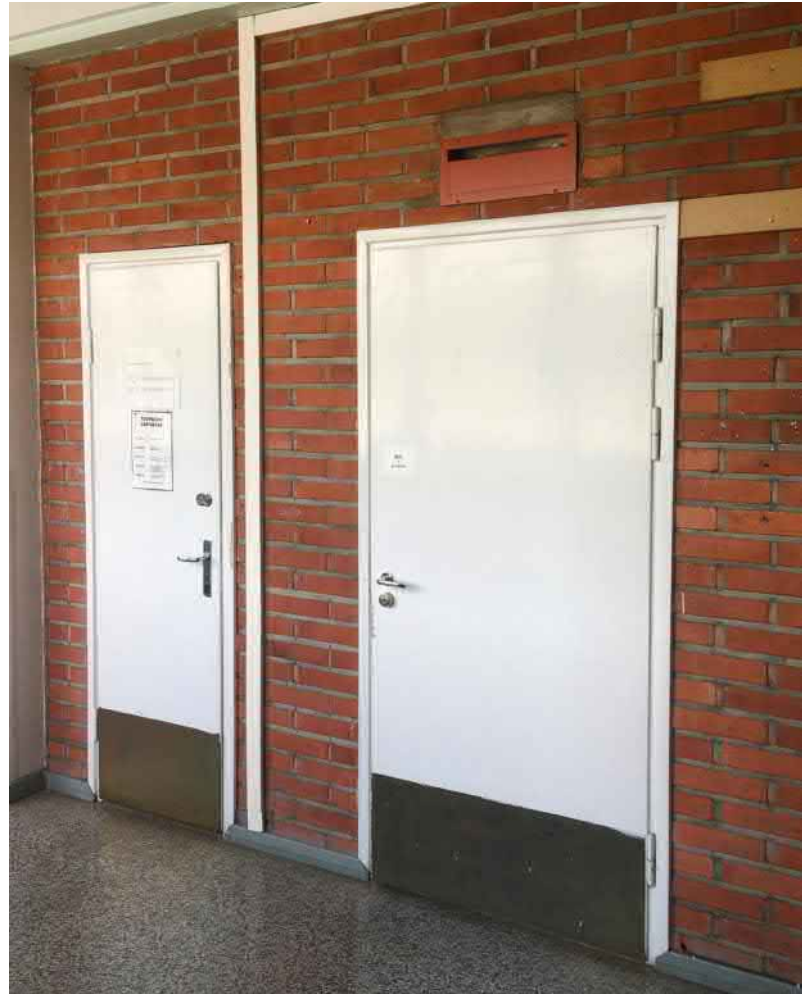
Luokkahuoneen ja varastotilan ovet. Ovimalli on alkuperäinen, mutta ovien pinta on kuitenkin ilmeisesti alunperin ollut lakattu puuviilu, joka myöhemmin on peittomaalattu. Tähän viittaa myös messinki potkupeltien materiaalina. Oven yläpuolella on myöhemmin asennettu korvausilmaventtiili.

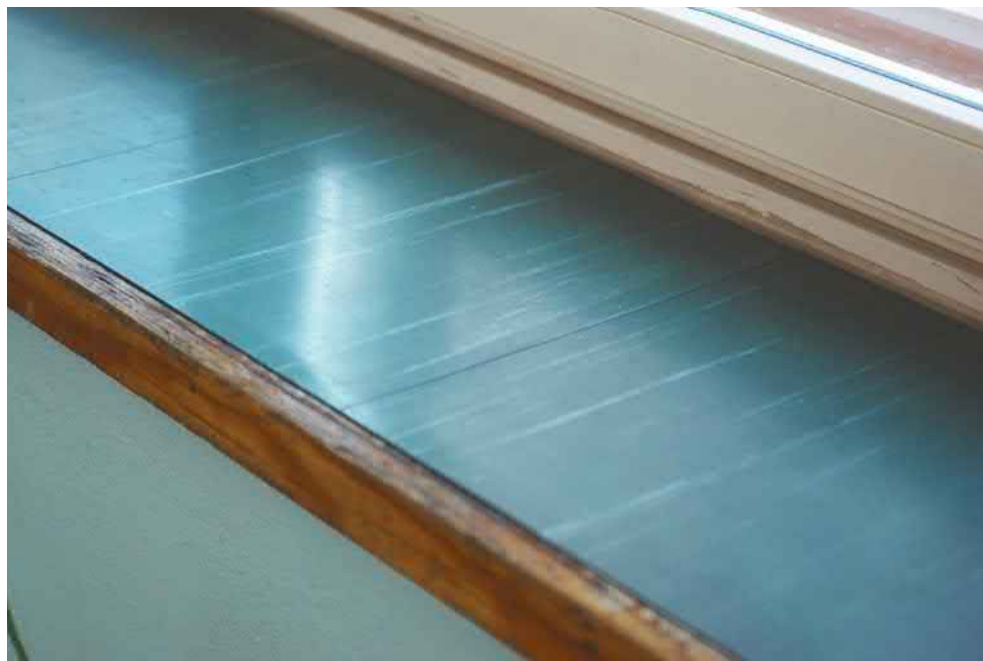
Toisen kerroksen käytävän ikkunalaudat ovat alkuperäiset, materiaaleina linoleum-laatat ja mäntylistat

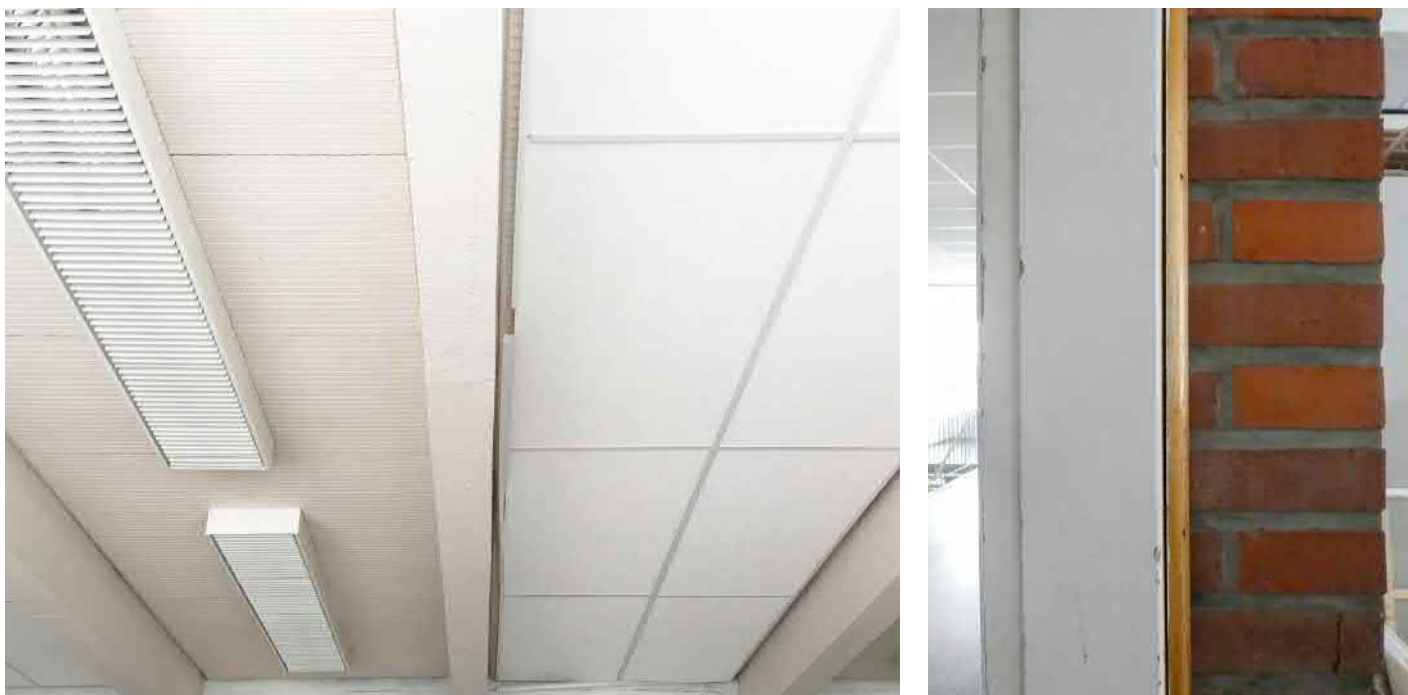
Luokkahuoneen katto. Ylälaattapalkiston väliin lisätty uusia akustiikkalevyjä alkuperäisten päälle. Luokkahuoneen oven karmi.

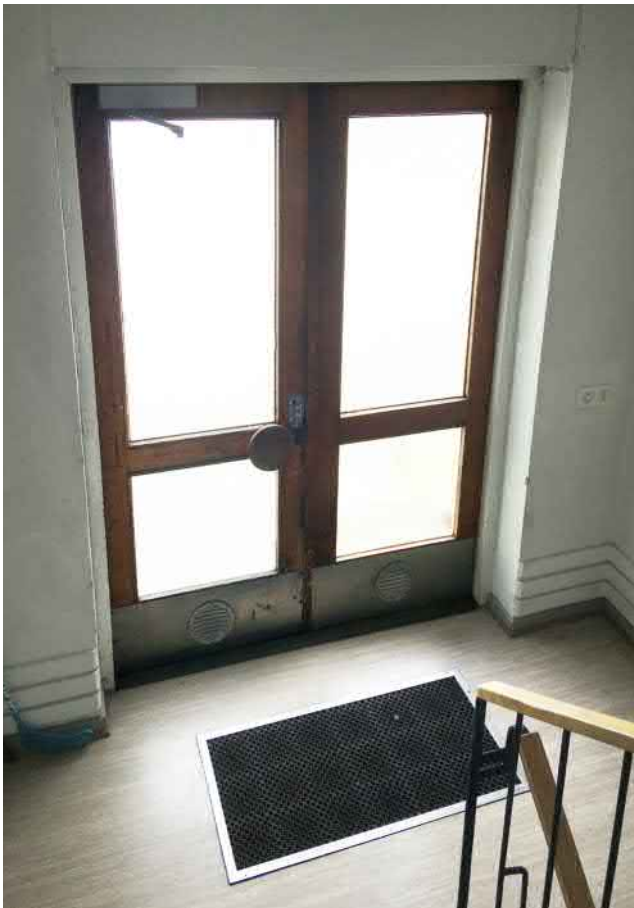
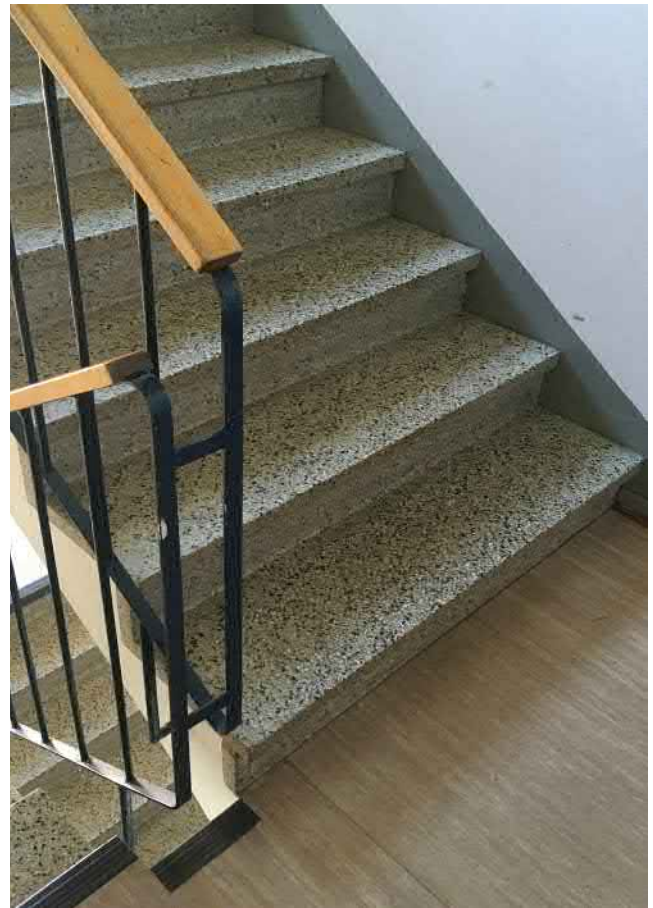
Alkuperäiset ulko-ovet ulkoa porrashuoneeseen. Lattiassa muovimatto. Portaat mosaiikkibetonia. Alakuvissa alkuperäinen viilupintainen huoneisto-ovi sekä porrashuoneen, että asunnon puolelta nähtynä.

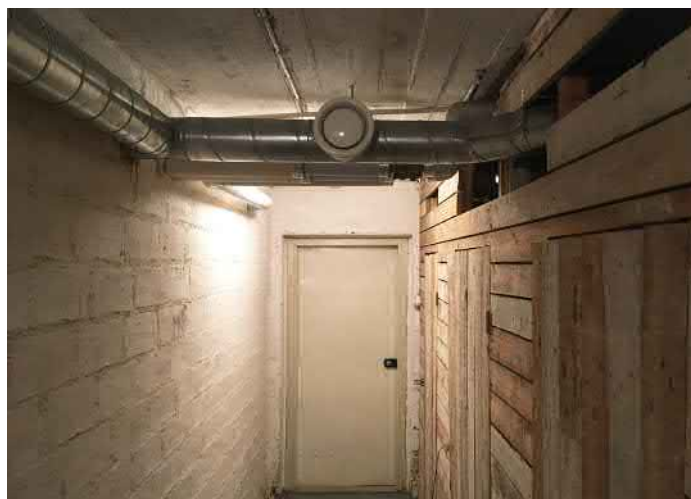
Kellaritilat ovat lähes alkuperäisessä asussaan. Uudet ilmanvaihtoputket on vedetty kellarikäytävän katossa.

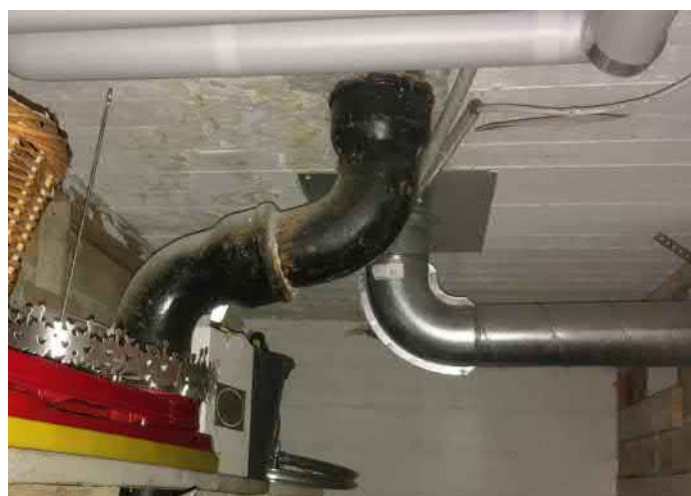
Kuvassa uusia LVI-asennuksia kellarikerroksessa.

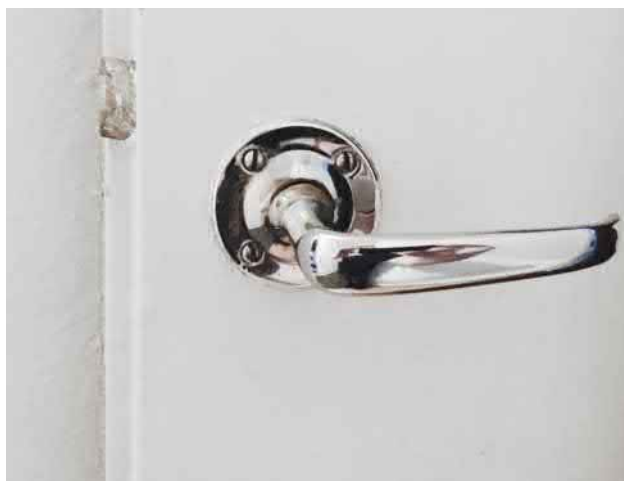
Makuuhuoneen kaapisto alkuperäisine painikkeineen.

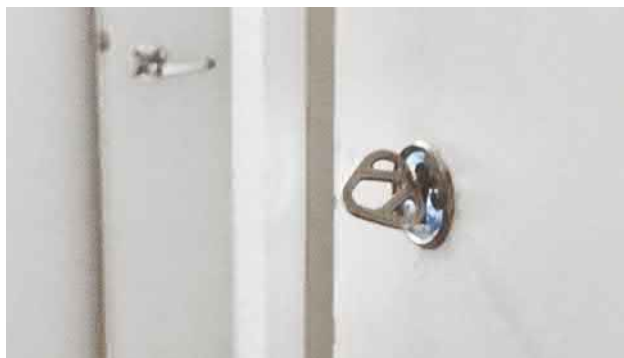
Kylpyhuoneen oven painike.

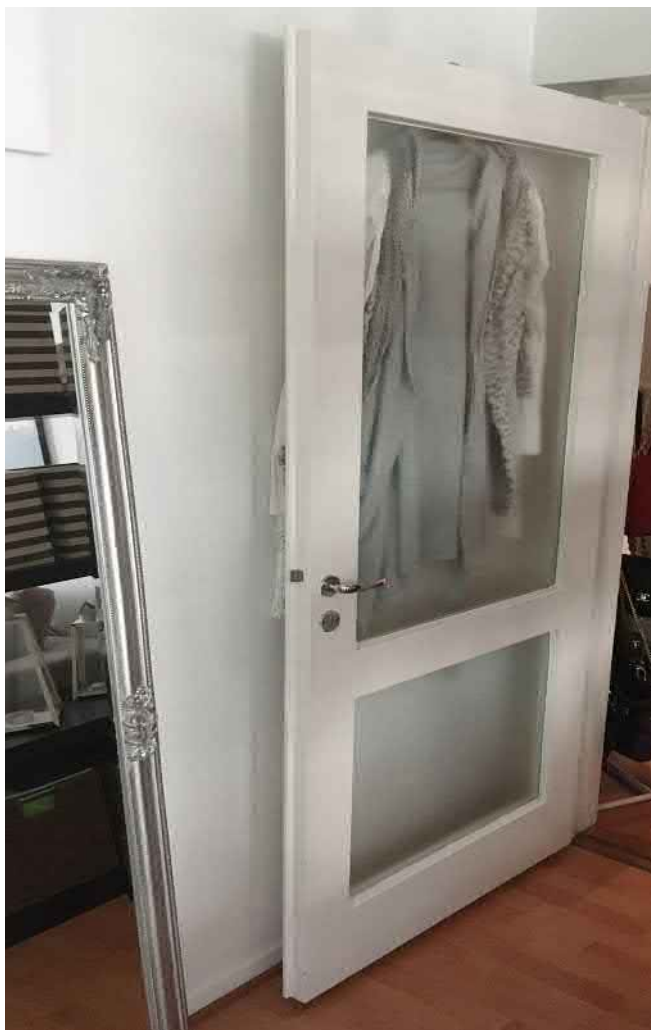
Eteisen komeron oven lukko.

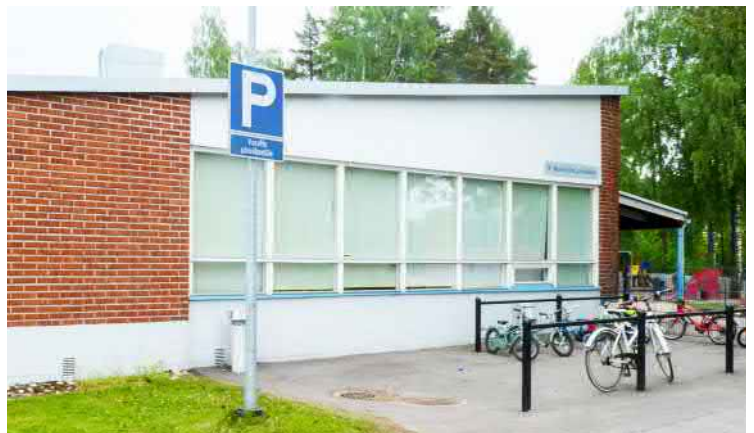
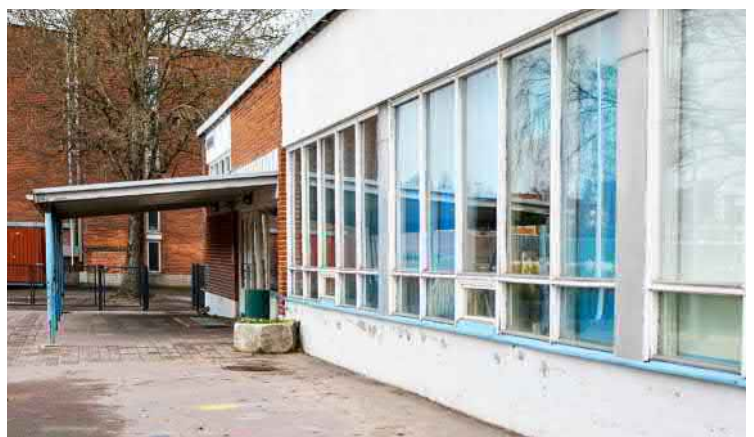
Vasemmalla päiväkodin vanhan osan sisäänkäynti. Oikealla ylhäällä rakennuksen länsipääty, alhaalla eteläjulkisivua ja sisäänkäyntikatos.

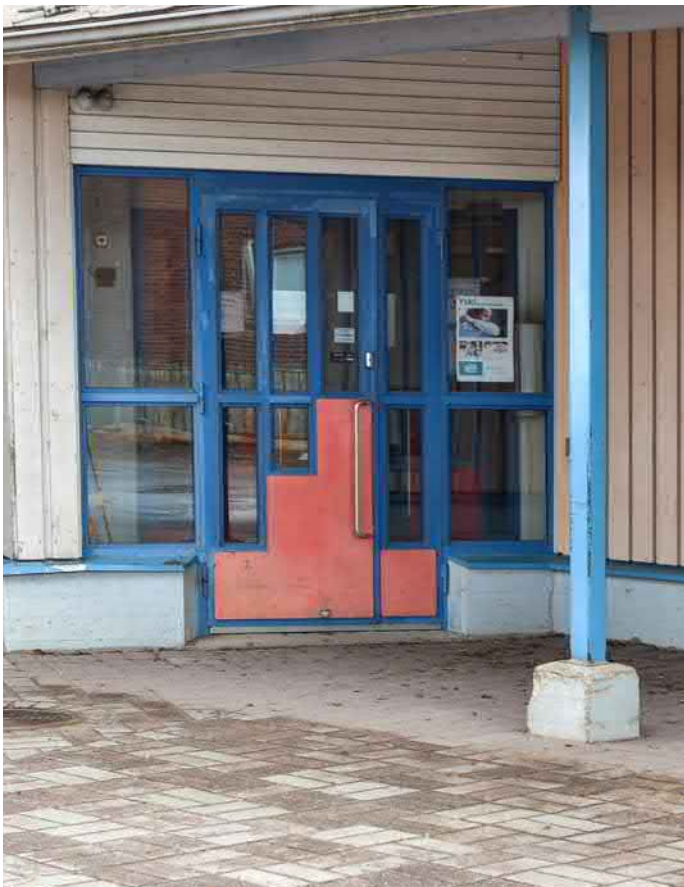
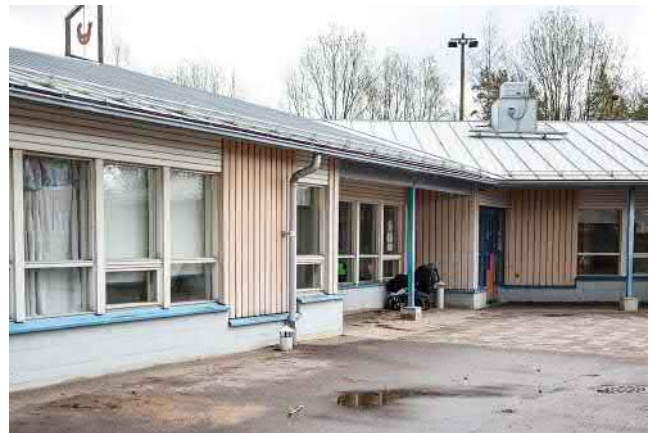
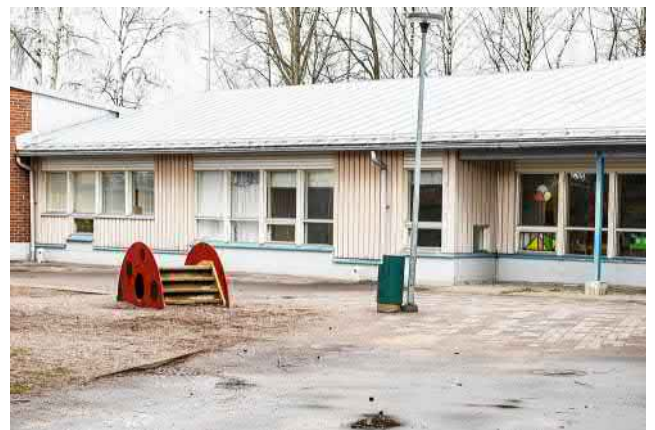
Vasemmalla päiväkodin uuden osan sisäänkäyntiovi, jonka porrasaihe esiintyy useissa uudisosan kohdissa. Oikealla uudisosan eteläjulkisivua. Suunnitelmissa pergolana esitetty ryhmähuoneen edusta sisäänkäynnin vieressä on toteutettu umpikatoksena.

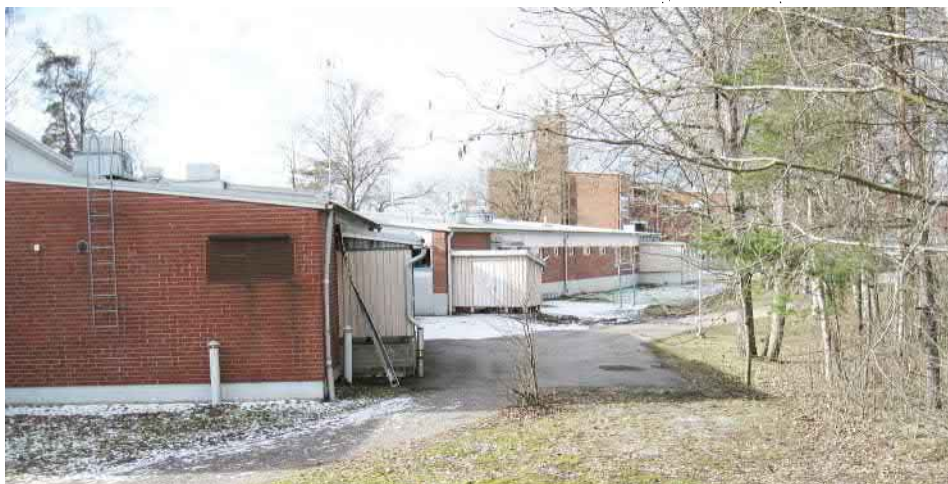
Kuvassa yllä yleisnäkymä tontin itäpuolella kulkevalta kevyen liikenteen väylältä. Alla vanhan ja uuden osan liittymäkohta.
