# Mäkkylän koulukeskuksen ja kiinteistön Mäkkyläntie 22 rakennushistoriallinen selvitys

Mäkkylän koulukeskuksen rakennushistoriallinen selvitys on laadittu Espoon kaupungin Tilapalvelut-liikelaitoksen toimeksiannosta. Arkkitehti Kaj-Erik Saleniuksen suunnitteleman koulukeskuksen kokonaisuuteen kuuluu kaksi koulurakennusta, päiväkotiki sekä asuntolarakennus. Selvitystyöhön on myöhemmin liitetty myös viereisellä Mäkkyläntie 22 tontilla oleva asuinrakennus.

Selvityksen tavoitteena on dokumentoida kohde ja tuottaa riittävät tiedot mahdollisen suojelutarpeen arvioimiseksi. Erityisesti asuinrakennuksen Mäkkyläntie 22 suojelutarpeen määrittely on ollut esillä.

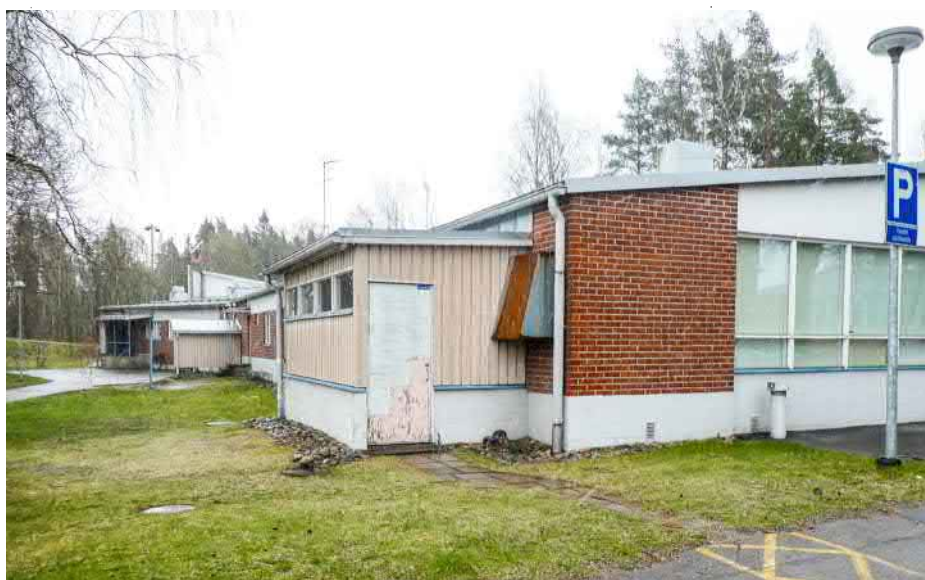
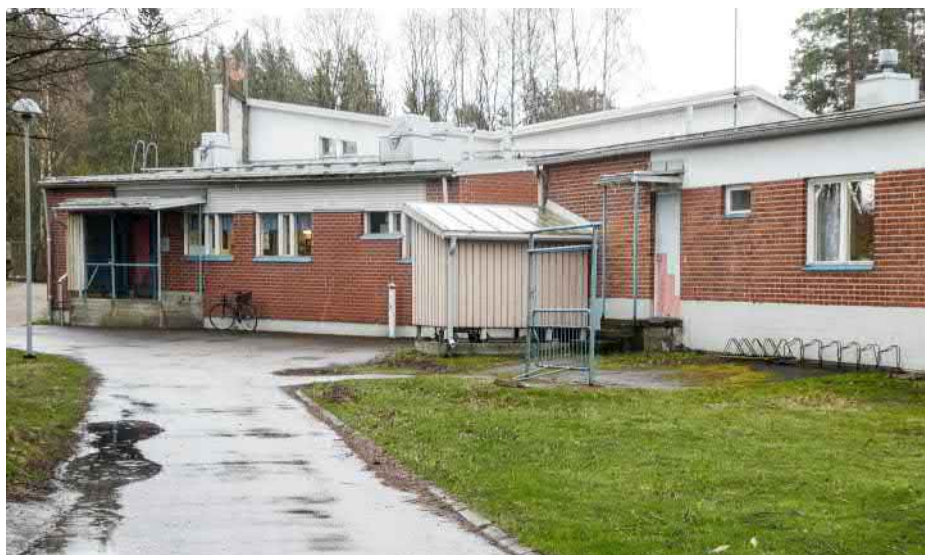
Päiväkodin pohjoissivulla on laajennuksen yhteydessä lisätty puuverhottu kellariin johtava porras. Alemmassa kuvassa laajennuksen pohjoissivu ja puuverhottu jäteka-

Vanhaa ja uutta osaa sidottiin visuaalisesti yhteen verhoamalla vanhan osan yhteyteen tehtyjä pieniä laajennuksia (kellarin portaikko, jätekatos) samantyyppisellä puuverhouksella kuin uudessa osassa.

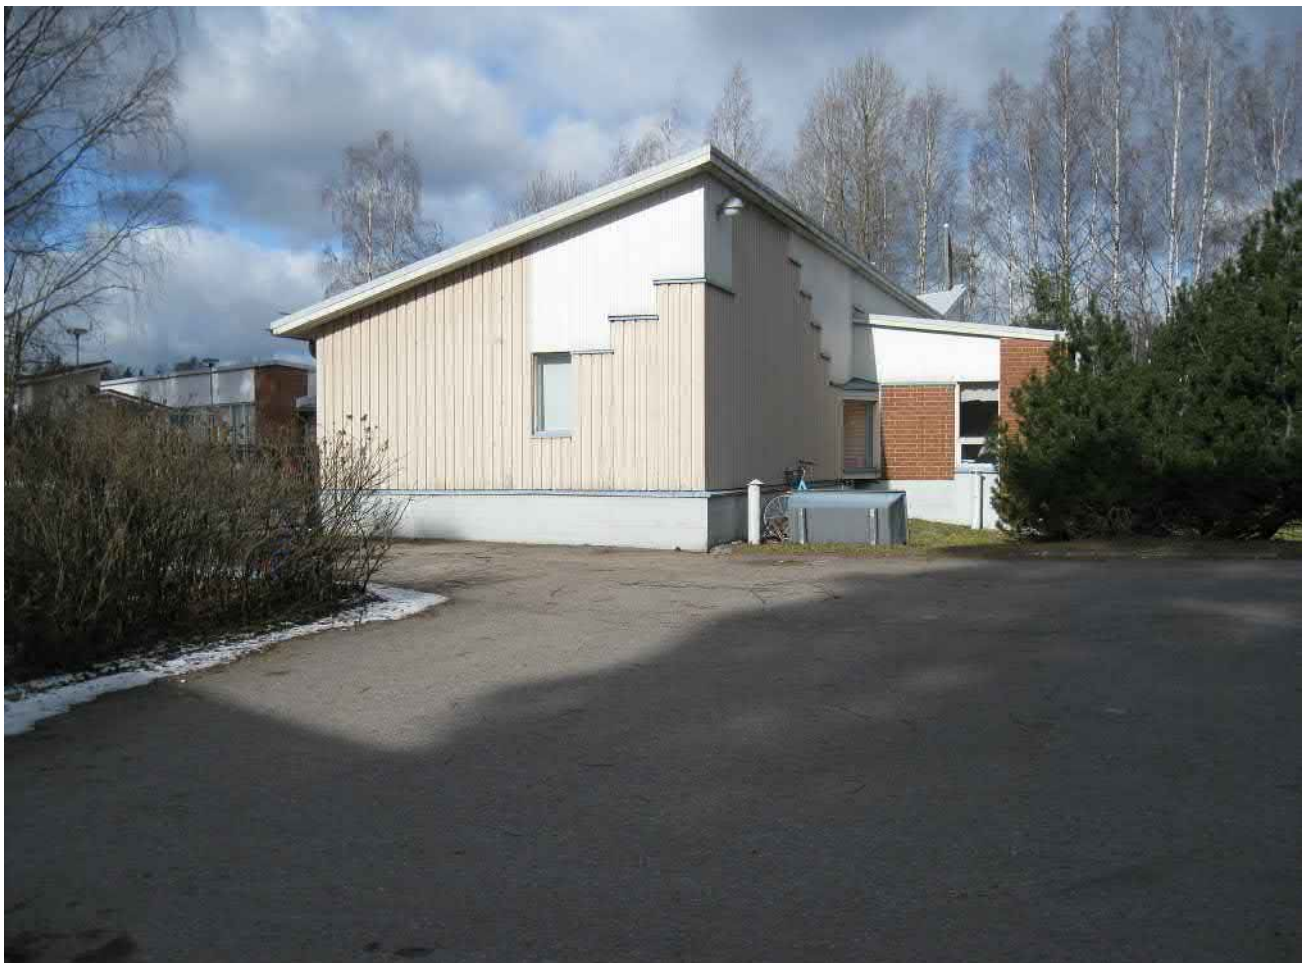
Laajennuksen itäpäädyssä on käytetty julkisivuaiheena rakennuksessa muuallakin toistuvaa porrasteemaa.

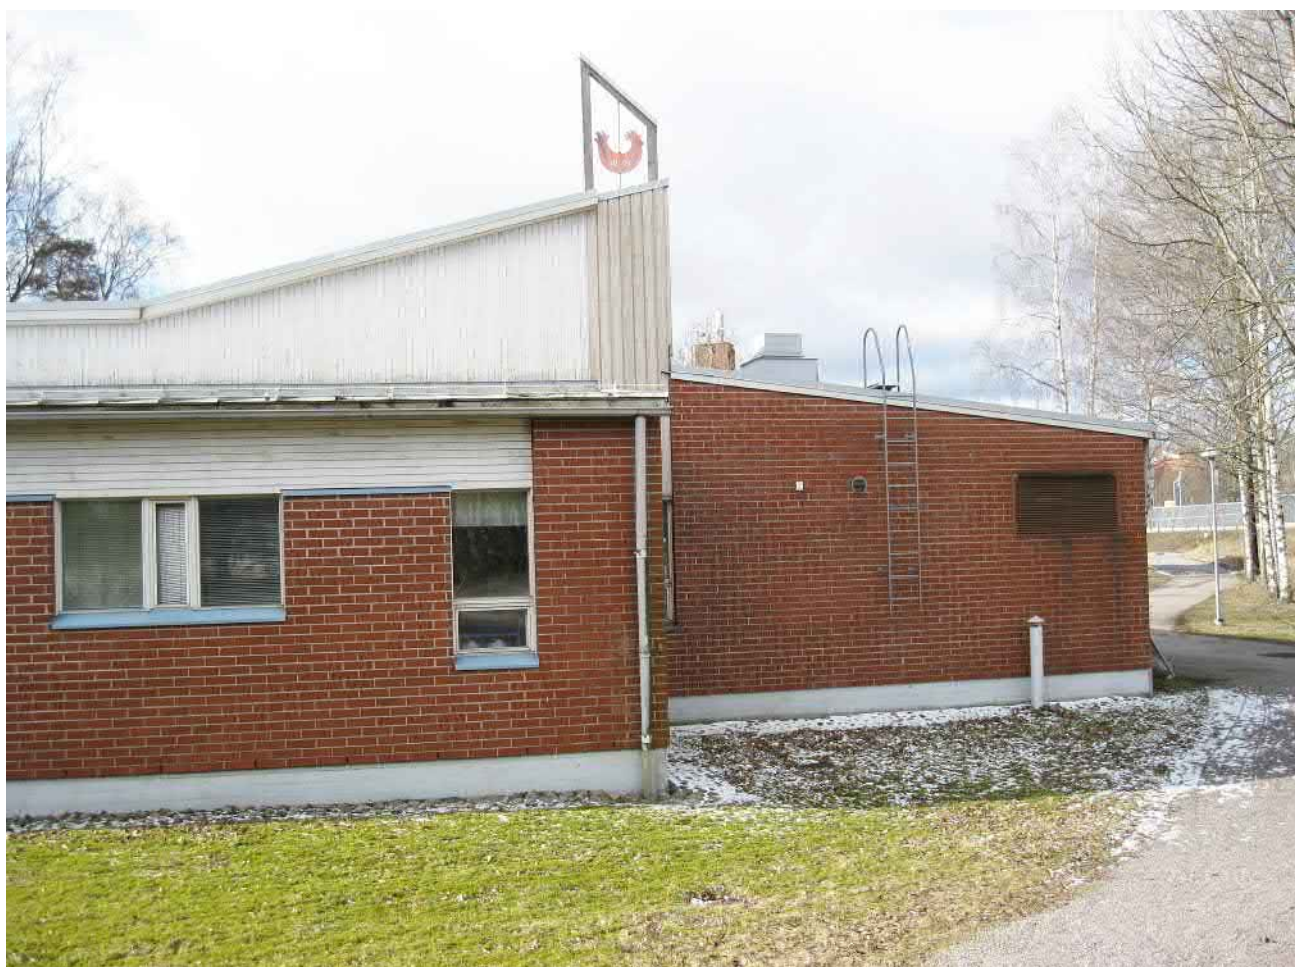
Laajennuksen itäpäädyssä oleva tuuliviiri, jossa on rakentamivuosi, on rakentamisajalle tyypillinen detajli.

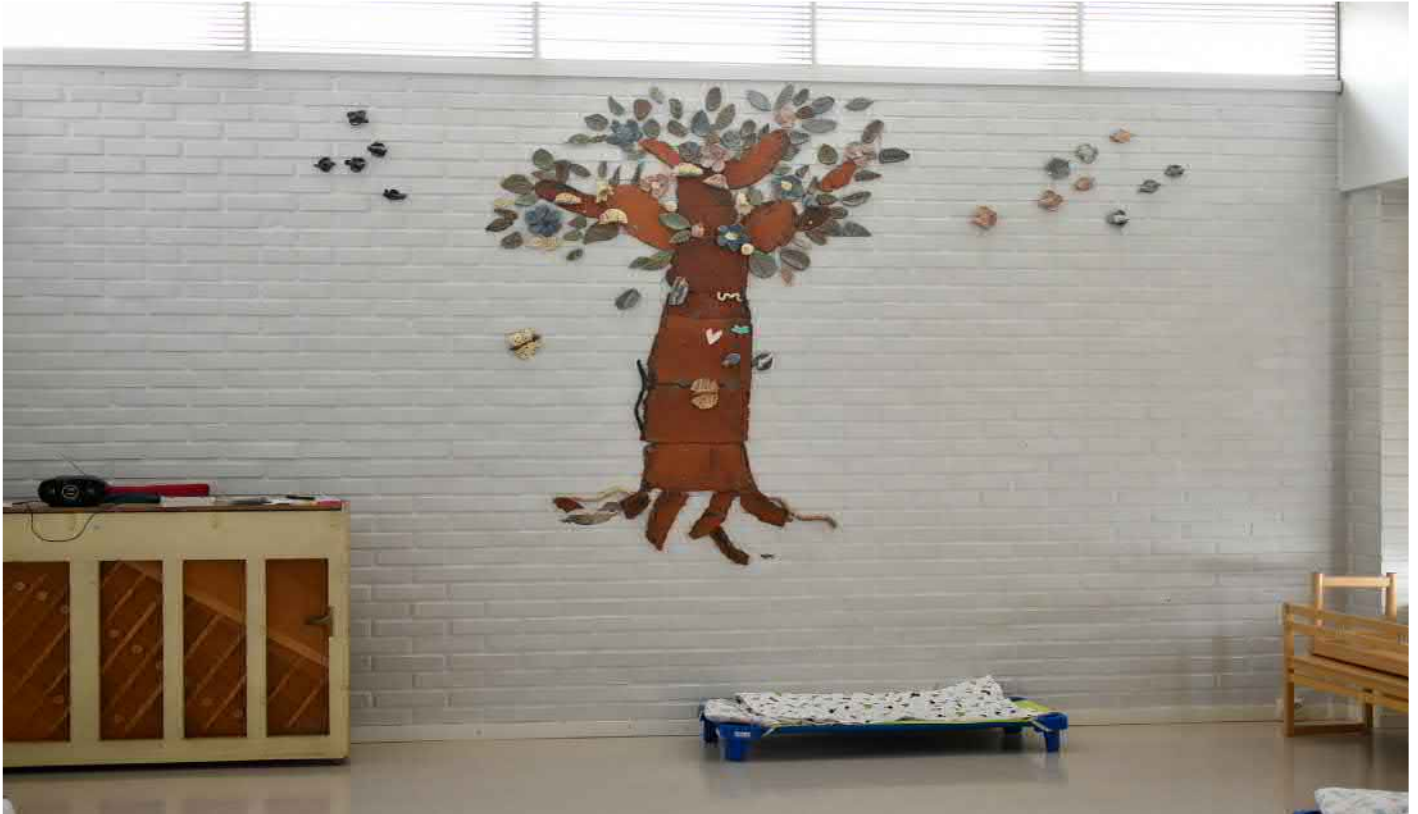
Päiväkodin vanhan puolen salin yläikkunat ja muuratut seinäpinnat ovat tyypillistä 1950-luvun arkkitehtuuria. Pinnat ja valaistus on uusittu peruskorjauksen yhteydessä.

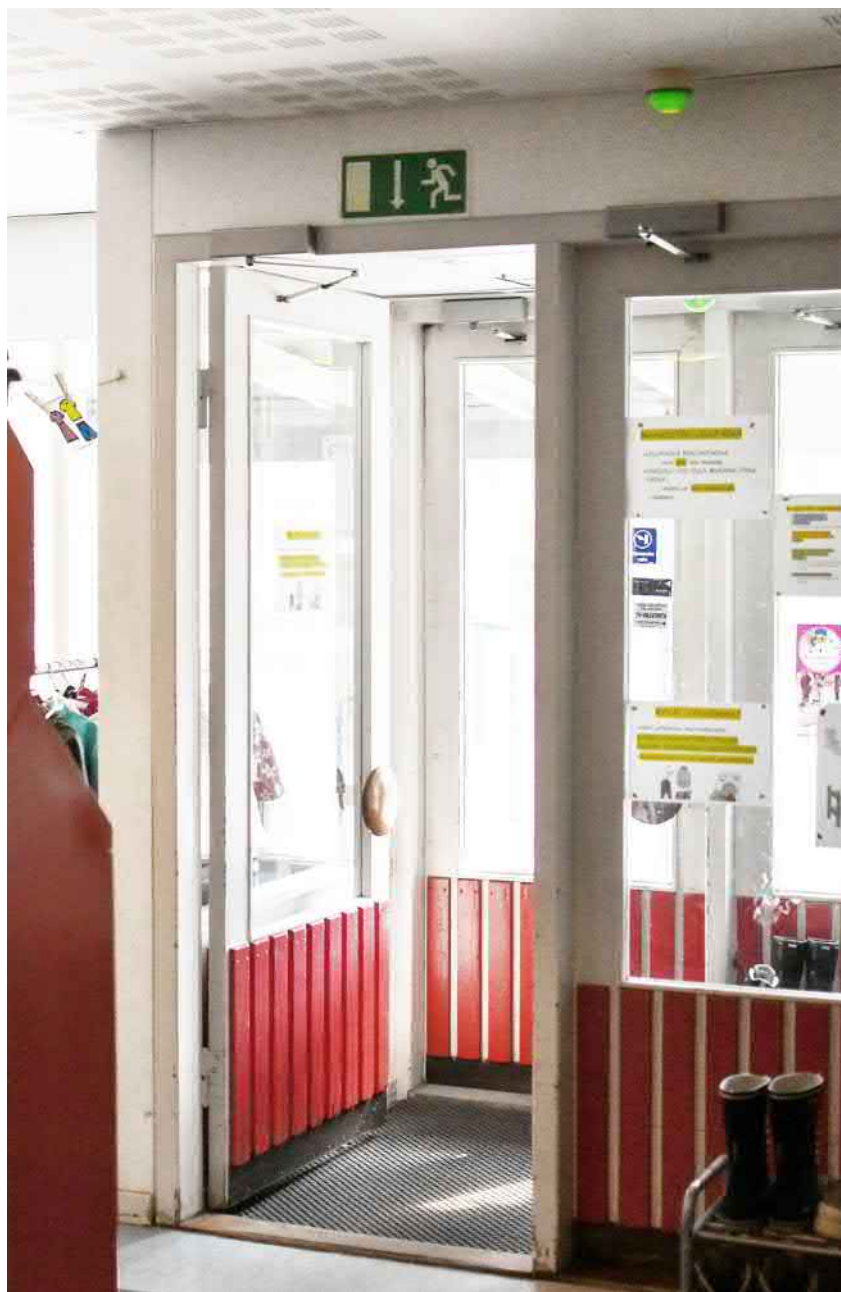
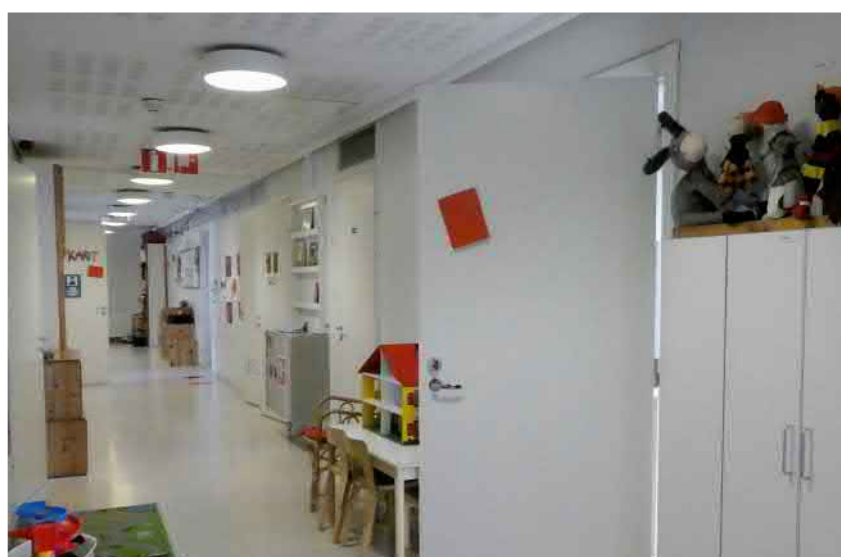
Päiväkodin vanhan osan sisäänkäynnissä on alkuperäiset ovet ja vetimet.  
Alakuvassa vanhan osan käytävää.

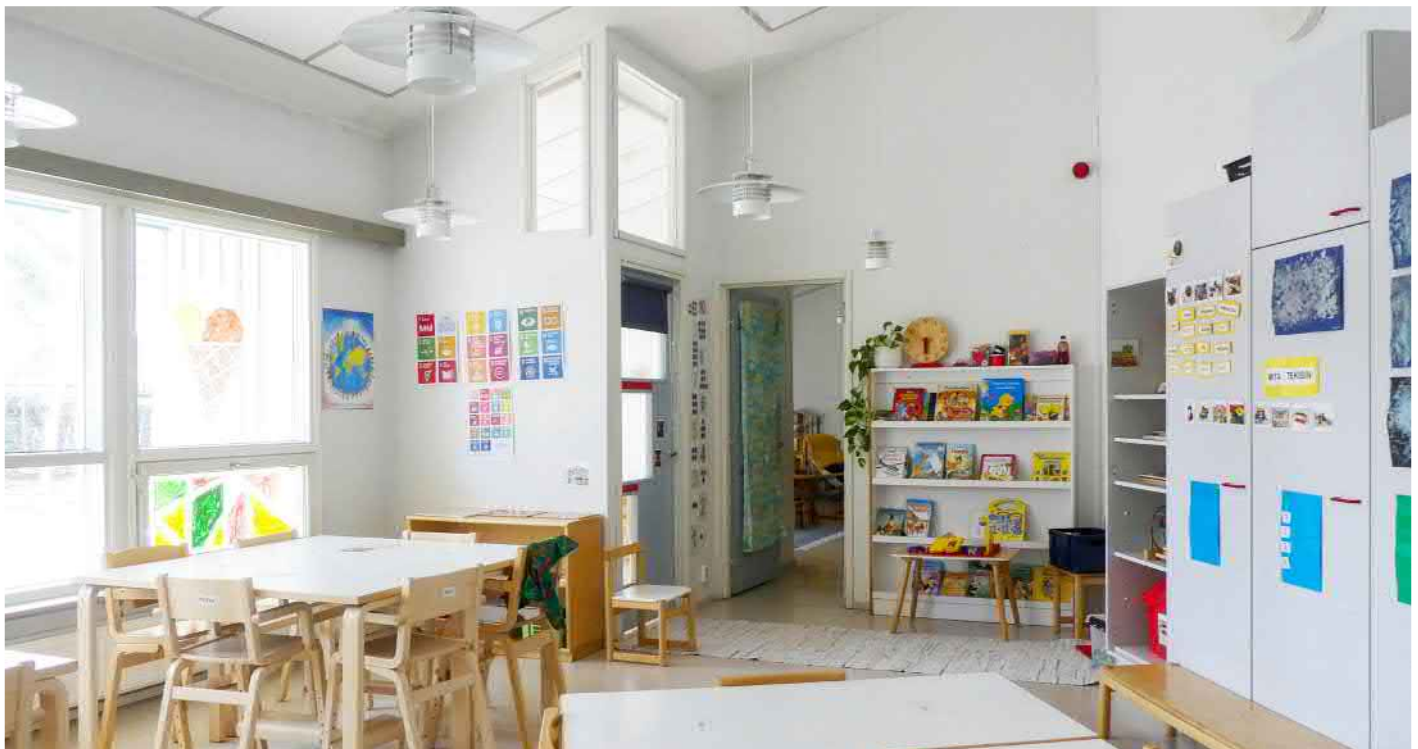
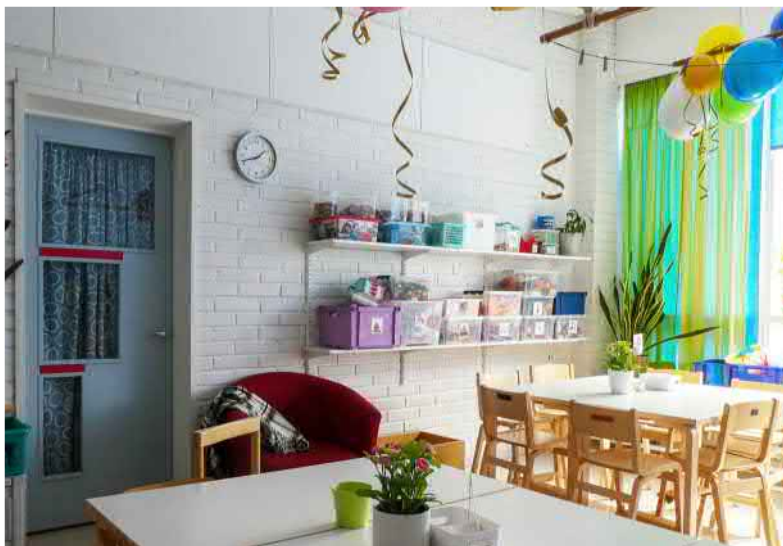
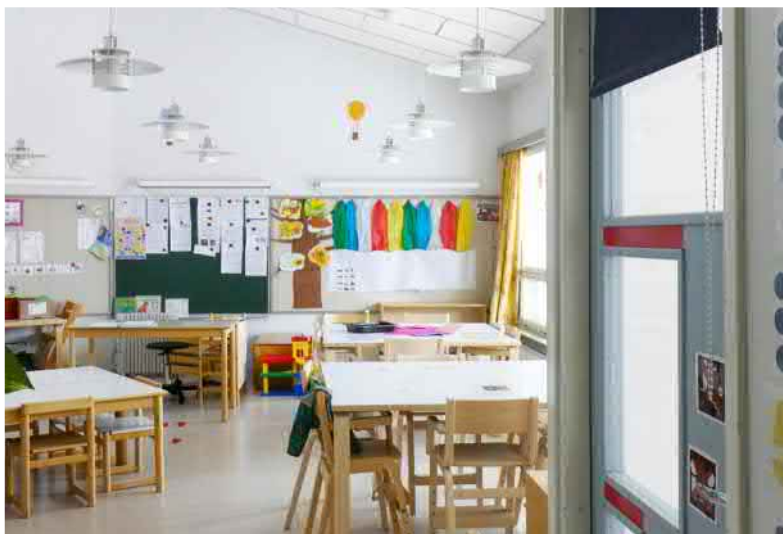
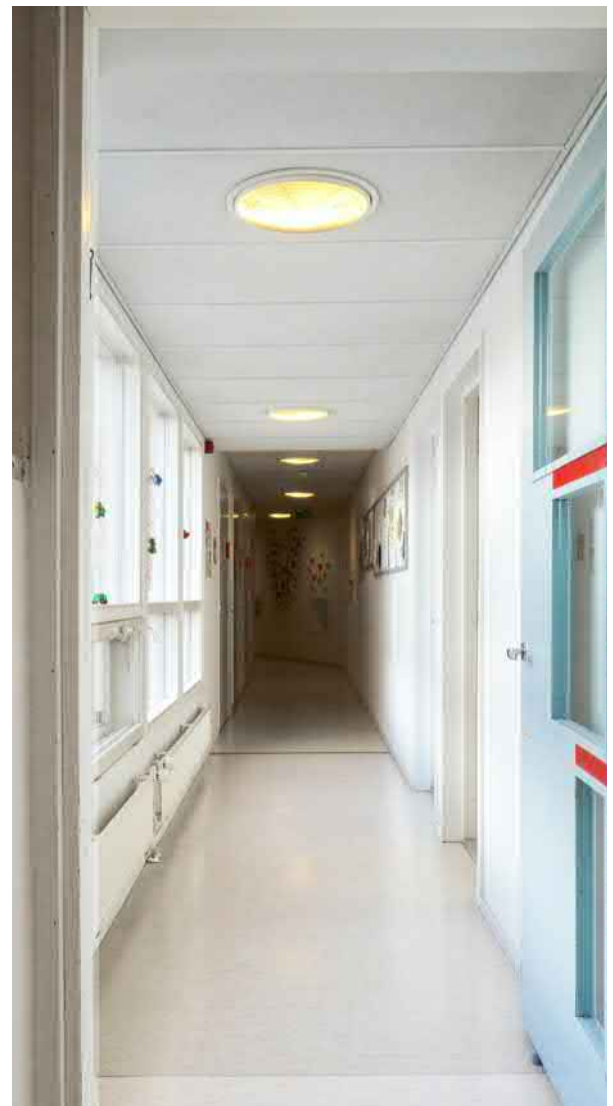
Laajennusosan ryhmähuoneita, joissa vino sisäkatto. Oikealla käytävänäkymä uuden ja vanhan osan liittymäkohdasta.

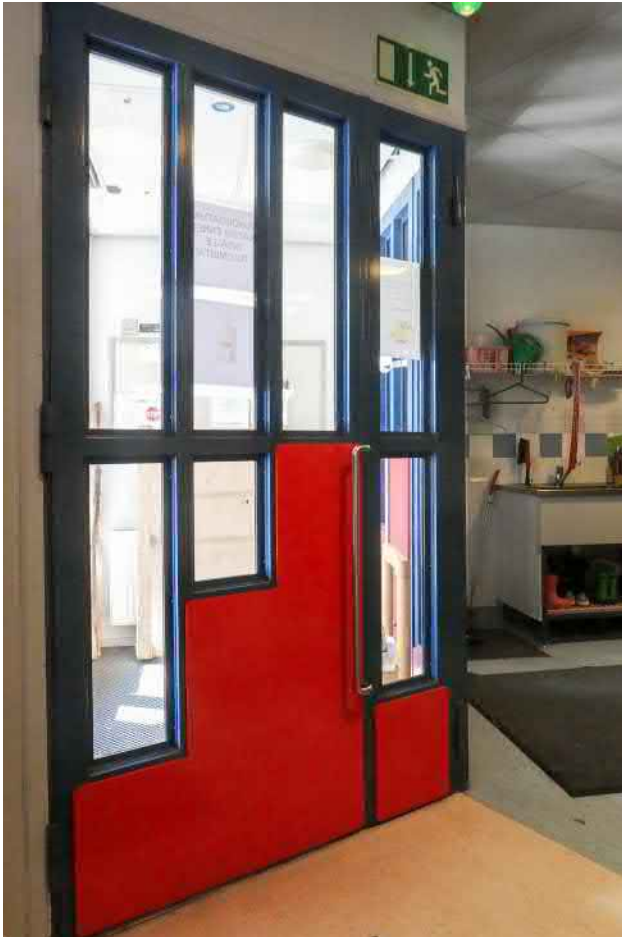
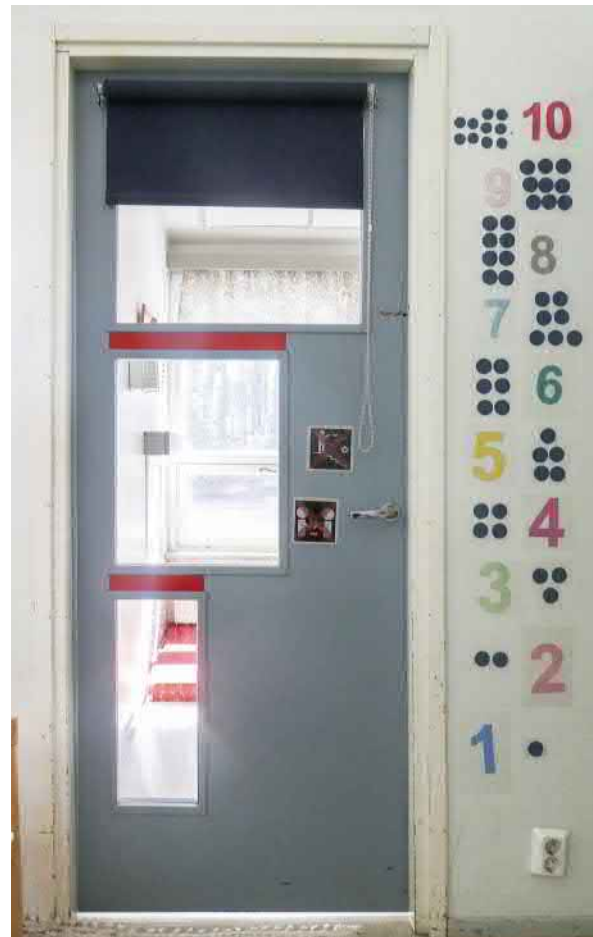
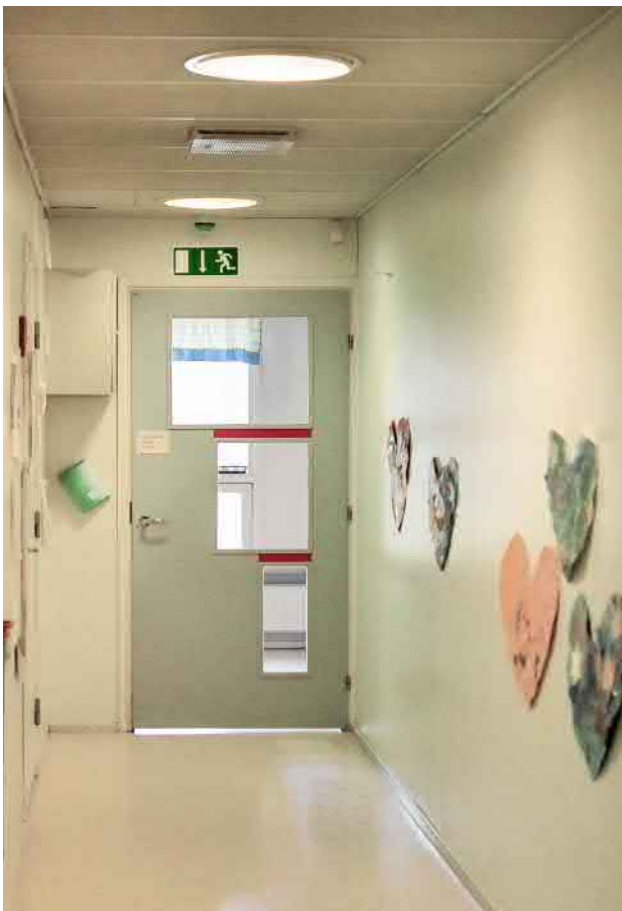
Uusissa sisäovissa toistuu rakennuksen arkkitehtuurin porrasaihe erilaisina teemoina.

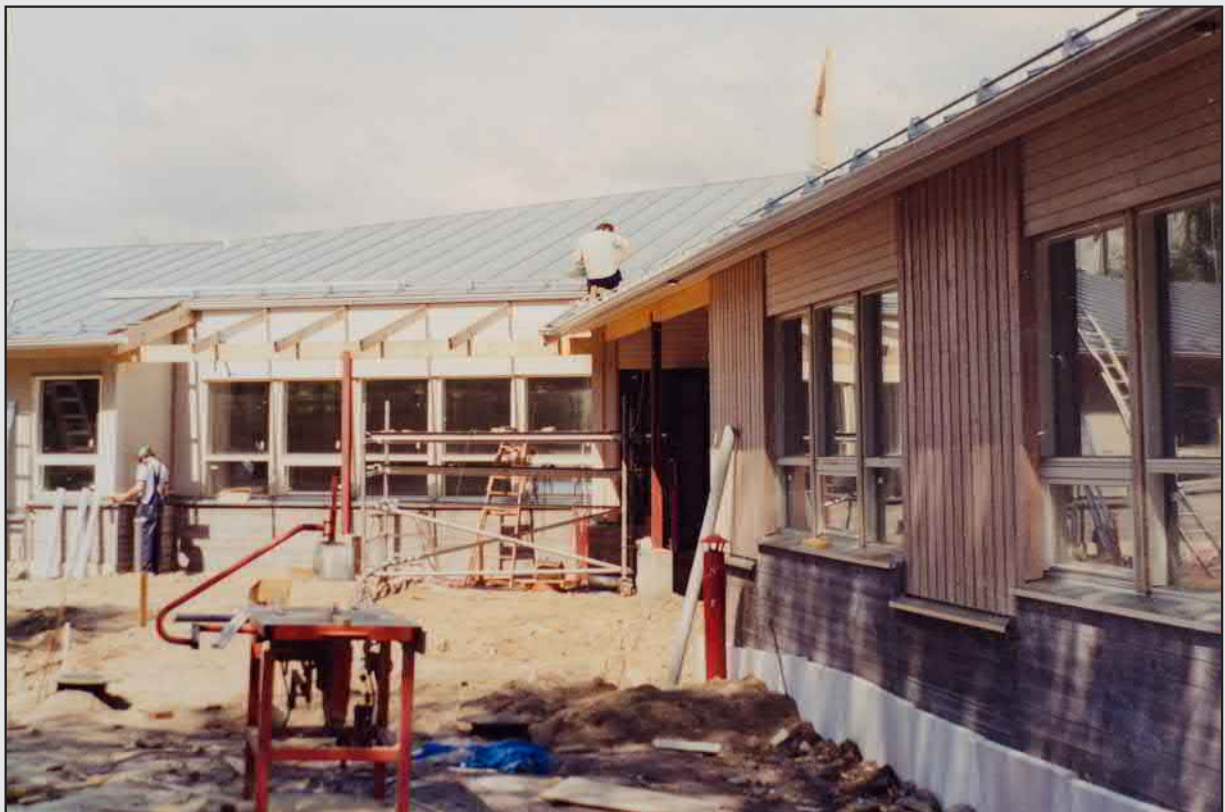
Kuva työmaavaiheesta, keskellä laajennusosan pääsisäänkäynti. (Arkkitietien Pirkko ja Carel van Bruggenin arkistosta)

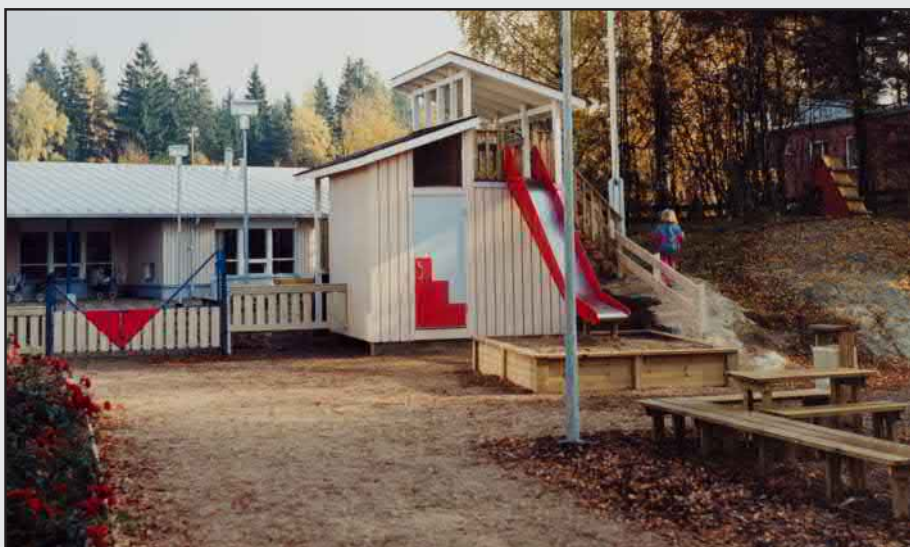
Leikkipihan länsiosa, joka oli tarkoitettu isommille lapsille. (Arkkitehtien Pirkko ja Carel van Bruggenin arkistosta)

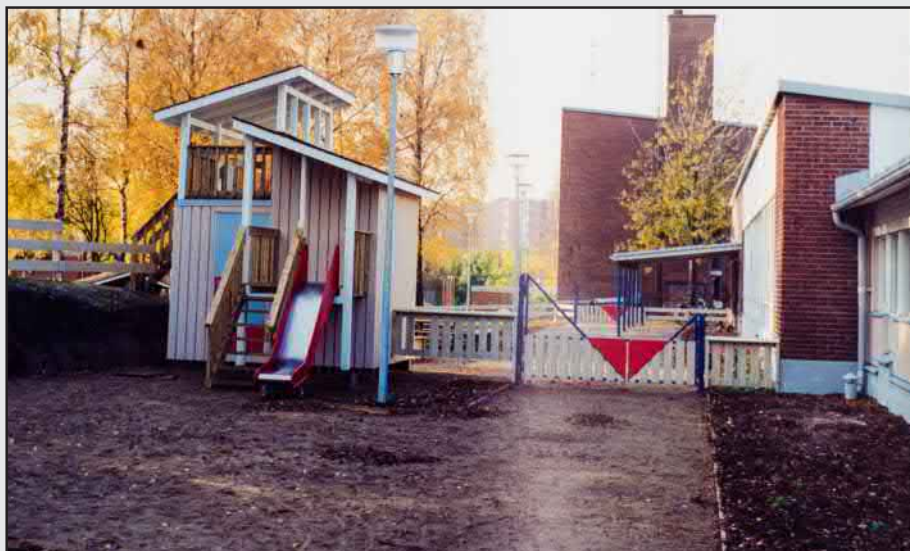
Leikkipihan itäosa ja pihoja erottava aita. (Arkkitehtien Pirkko ja Carel van Bruggenin arkistosta)

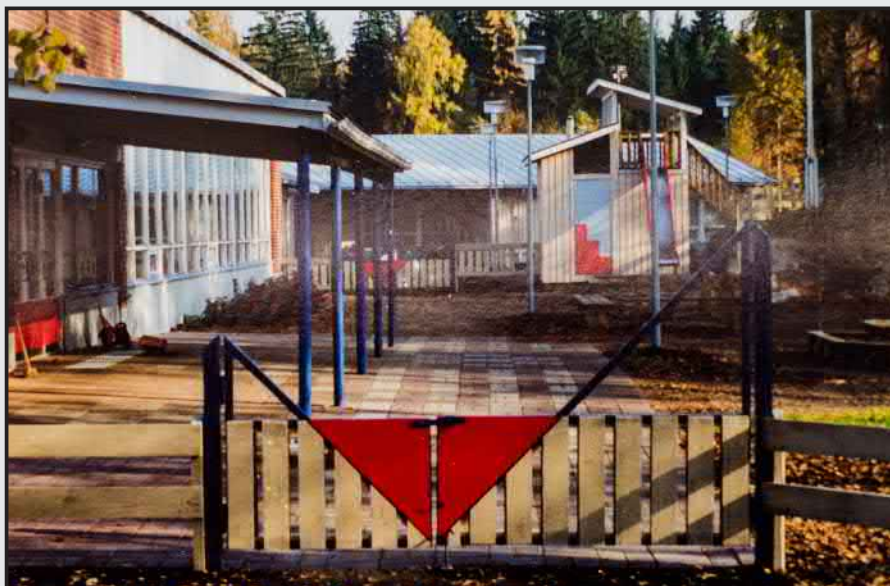
Päiväkodin pihalle johtava portti. (Arkkitehtien Pirkko ja Carel van Bruggenin arkistosta)

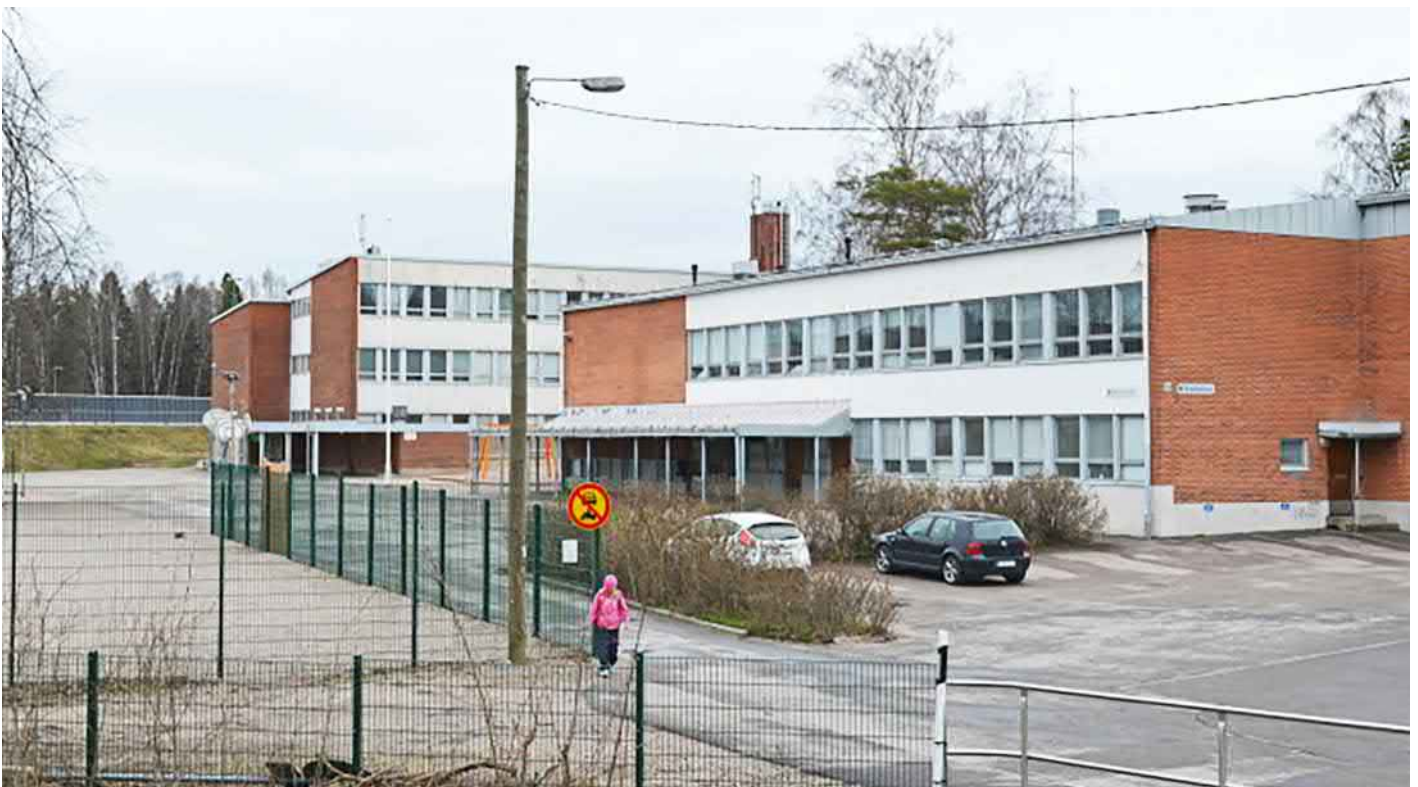
Etualalla nykyinen Boställsskolan (ent. Mäkkylän koulu) ja taustalla Taiteilijatalo. Näkymä lounaan suunnasta on yhtenäinen ja rakennukset muodostavat rauhallisen kokonaisuuden. (YLE/ Helena von Alftan)

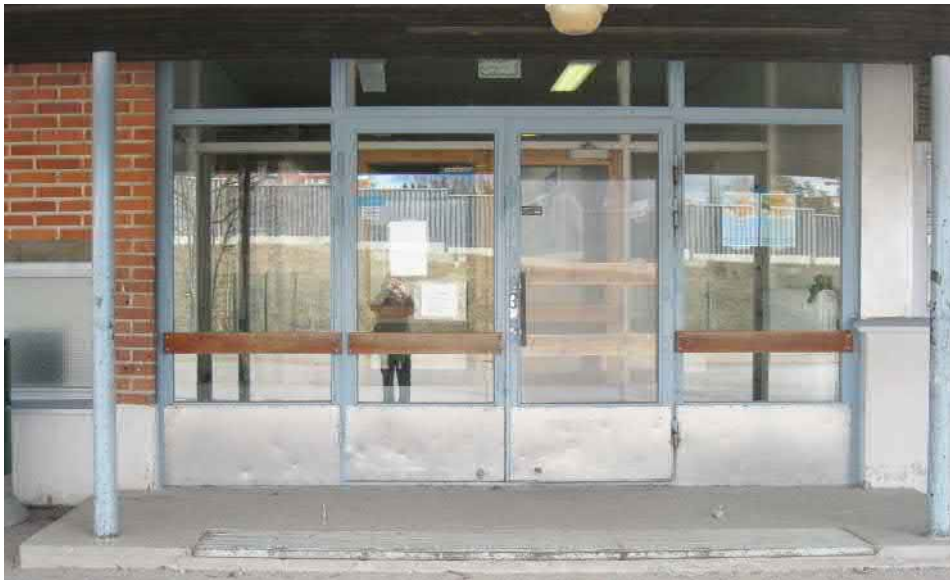
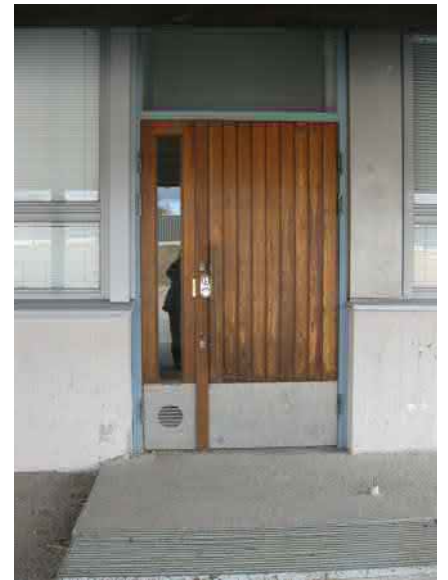
Yllä pääsisäänkäynti sekä käymälän ovi.

Toissijaisten ulko-ovien pintamateriaalina on tamminen, lakattu umpinainen pystypanelointi, pääsisäänkäynneissä on metalli-lasiovet, joissa on leveä vaakasuuntainen puuvedin. Katoksen alapinta on tummaksi petsattua/maalattua lautaa.<sup>31</sup>

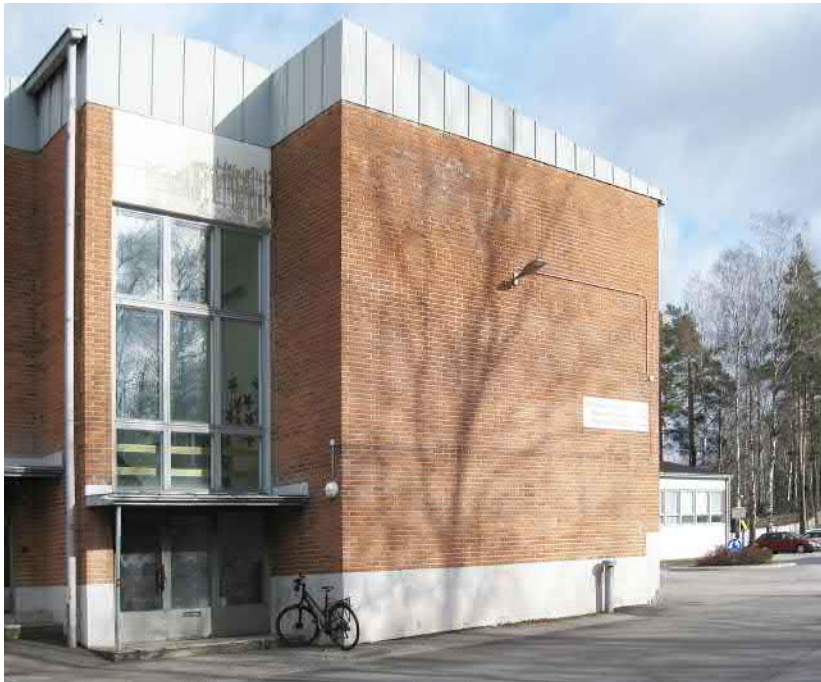
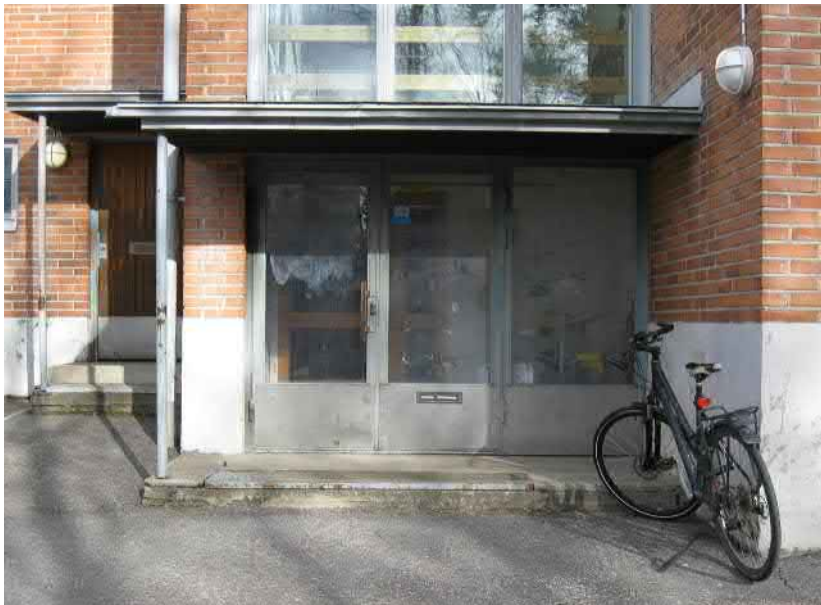
Koulun eteläpäädyn sisäänkäynti.

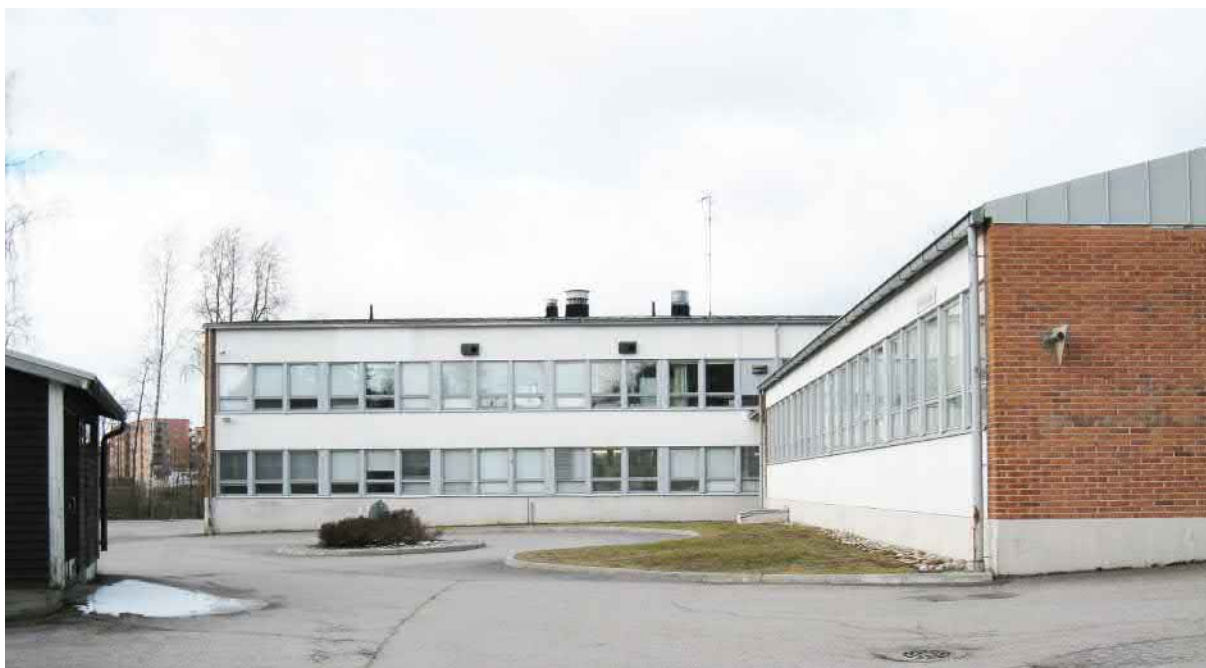
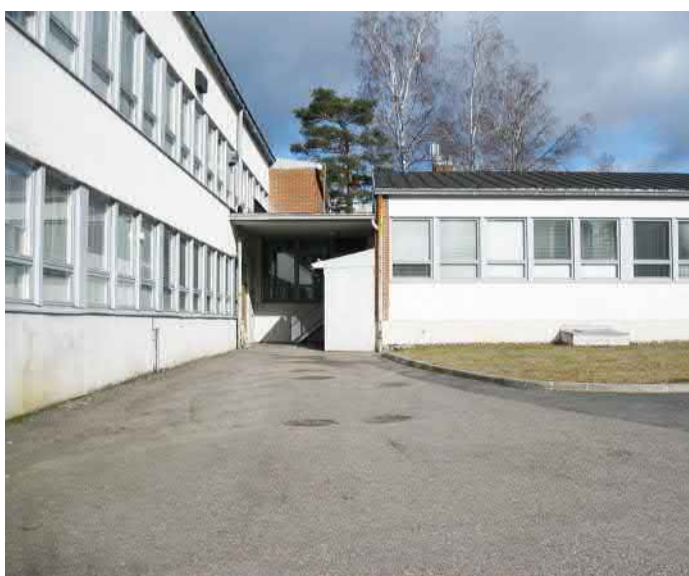
Vasemmalla kaksikerroksinen yläkoulusiipi ja oikealla alakoulusiipi, jossa nykyisin on päiväkoti. Rakennussiipien kulmauksessa on keittiön huollon lastauslaituri.

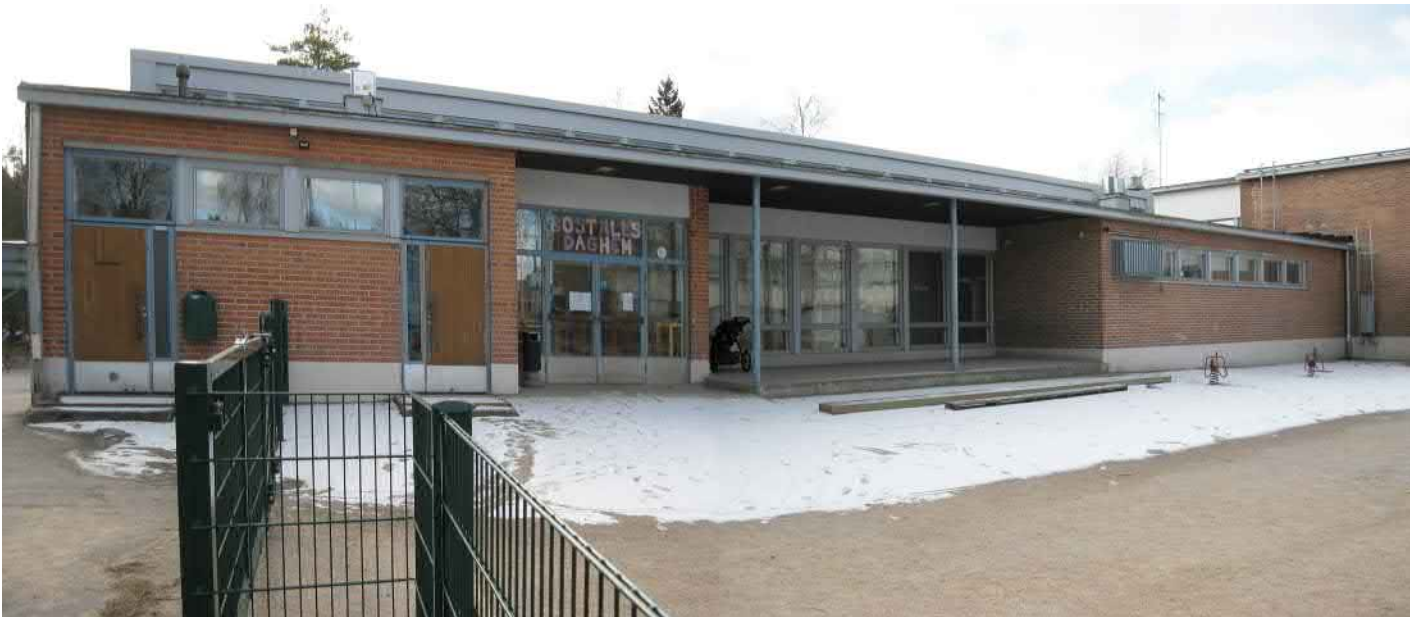
Päiväkotiäiven pohjoispuolinen sisäänkäynti ja leikkipiha.

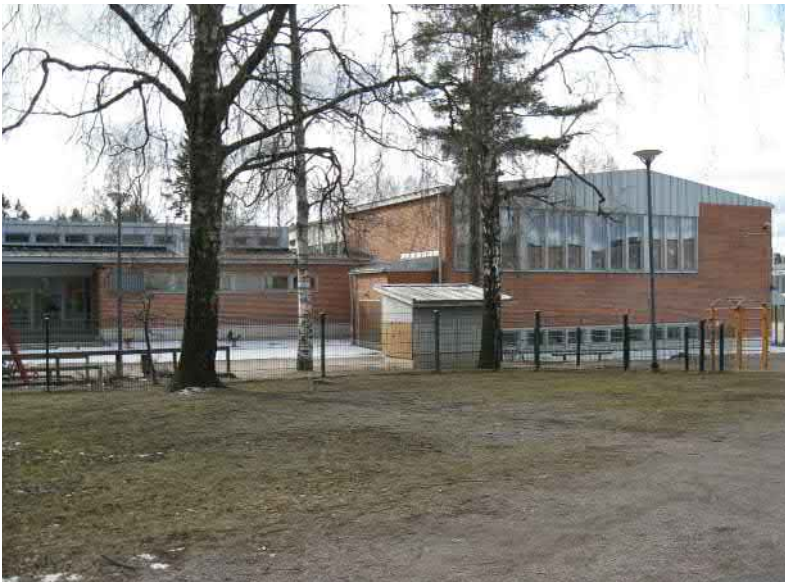
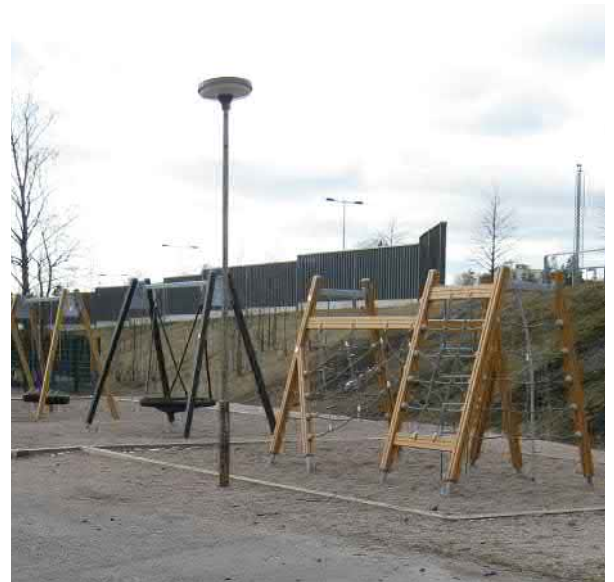
Näkymä pohjoisesta. Korkeassa osassa voimistelusalvi. Koulun piha-alue rajautuu Kehä I:n meluvalliin.

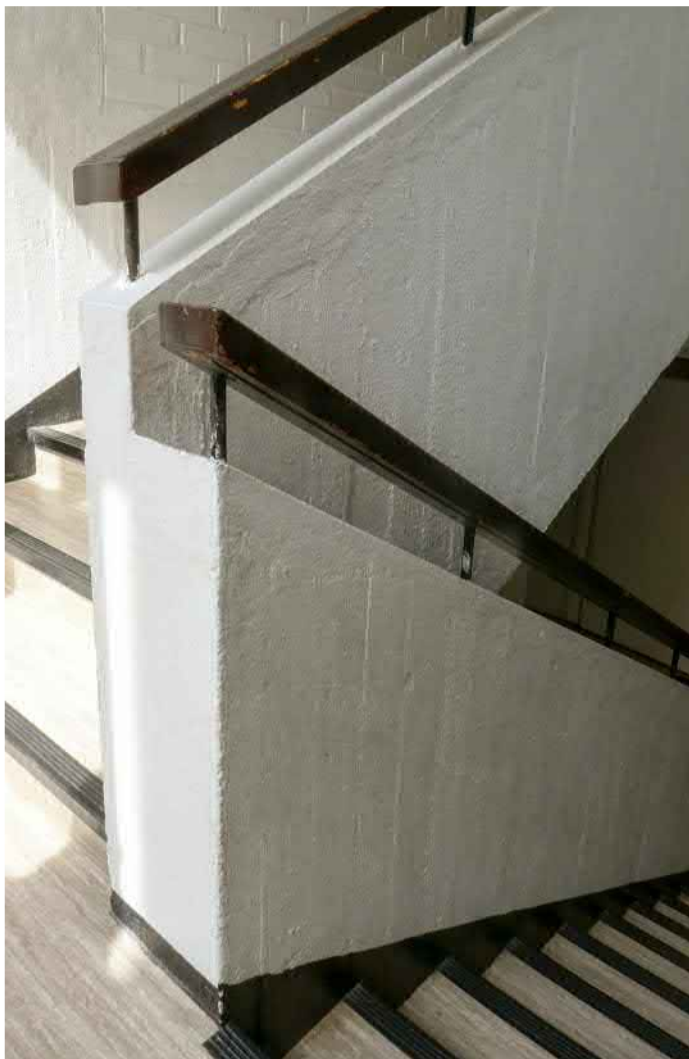
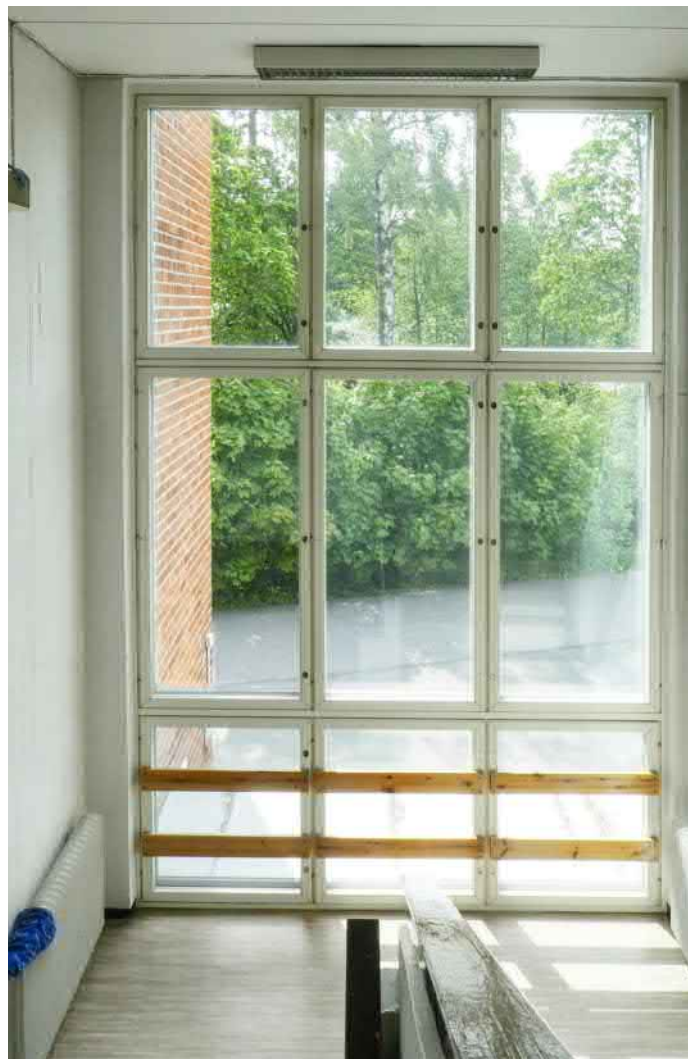
Eteläisen portaikon ikkuna on samanhenkinen kuin Taiteilijatalossa, mutta portaan kaide on umpinainen betonikaide, jossa pintaan on jätetty betonilaudoituksen struktuuri.

Kaikki luokkatilat ovat avarat, vaaleat ja niitä yhdistää keskuskäytävään yläikkunat. Yläkoulun luokkasiiven eteläpäässä on näyttävällä maisemaikkunalla varustettu portaikko. Osassa yläkoulusiiven toisen kerroksen käytävän yläikkunoita on vielä jäljellä alkuperäiset ”sameat” profiililasit; kuvio muistuttaa pääasiassa vaakaviivoitusta. Alakoulun eli päiväkodin luokat ovat erittäin korkeat ja niissä on edelleen pohjoisen suuntaan olevat yläikkunat jäljellä. Alakattopinnat ovat alkuperäiset ja väliseinät ovat pystylaudoitettuun muottiin valettua betonia, joka on maalattu valkoiseksi; käytävän vastainen seinä on valkoiseksi maalattua tiiltä.<sup>28</sup>

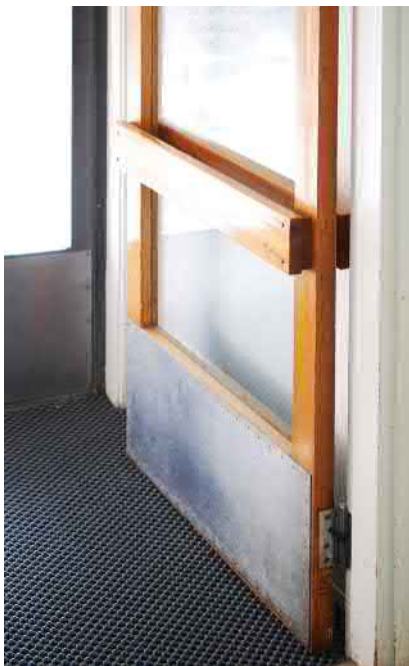
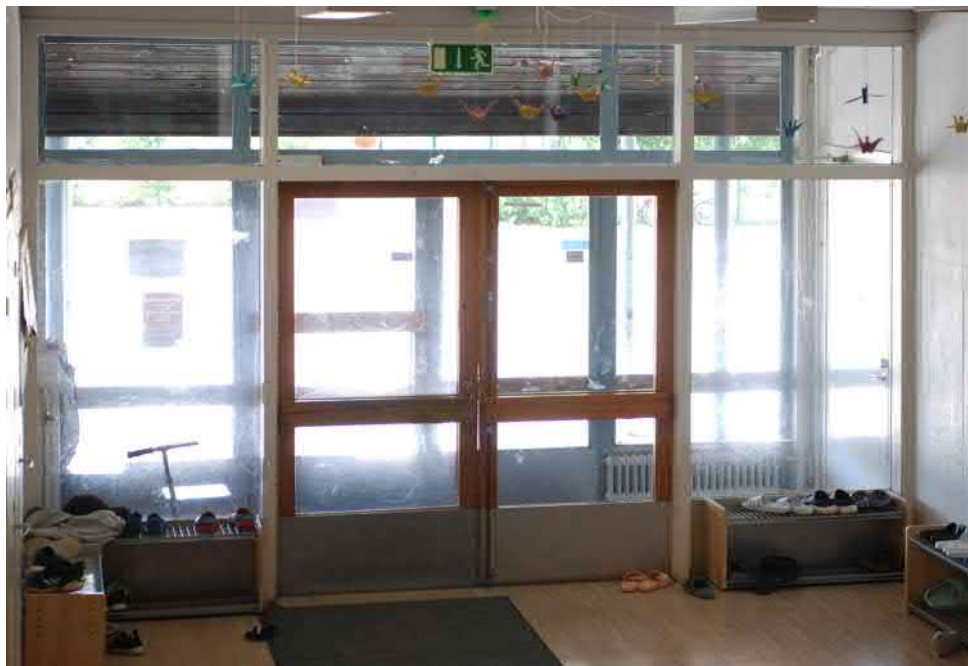
Tuulikaappien ovet ovat lasiaukollisia puuovia, joiden vetimenä on tukeva vaakalauta.

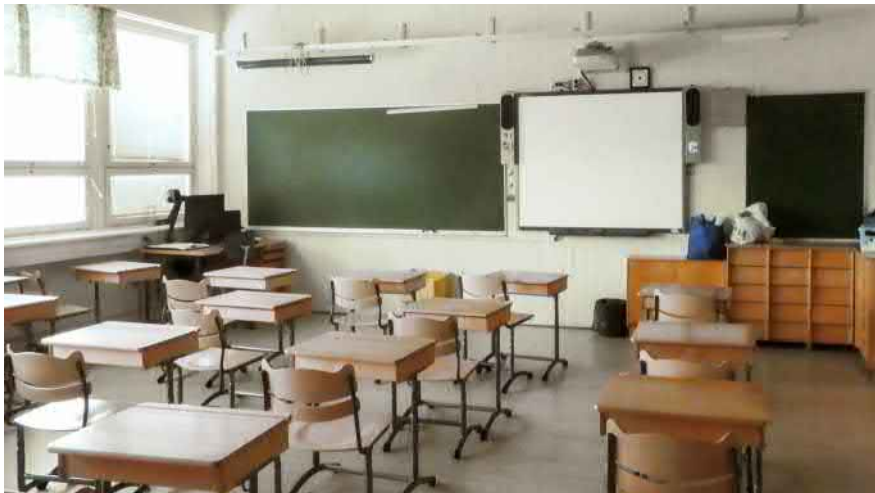
Toisen kerroksen luokahuoneita ja käytävää. Keskimmaisessä kuvassa sisäilmaongelmien takia asennettu tilakohtainen ilmanvaihtokoje, jonka ilmanotto-kanava on liitetty ikkunarudun kautta ulkoilmaan. Luokkien yläikkunat tuovat päivänvaloa käytävälle.
