# Mäkkylän koulukeskuksen ja kiinteistön Mäkkyläntie 22 rakennushistoriallinen selvitys

Mäkkylän koulukeskuksen rakennushistoriallinen selvitys on laadittu Espoon kaupungin Tilapalvelut-liikelaitoksen toimeksiannosta. Arkkitehti Kaj-Erik Saleniuksen suunnitteleman koulukeskuksen kokonaisuuteen kuuluu kaksi koulurakennusta, päiväkotiki sekä asuntolarakennus. Selvitystyöhön on myöhemmin liitetty myös viereisellä Mäkkyläntie 22 tontilla oleva asuinrakennus.

Selvityksen tavoitteena on dokumentoida kohde ja tuottaa riittävät tiedot mahdollisen suojelutarpeen arvioimiseksi. Erityisesti asuinrakennuksen Mäkkyläntie 22 suojelutarpeen määrittely on ollut esillä.

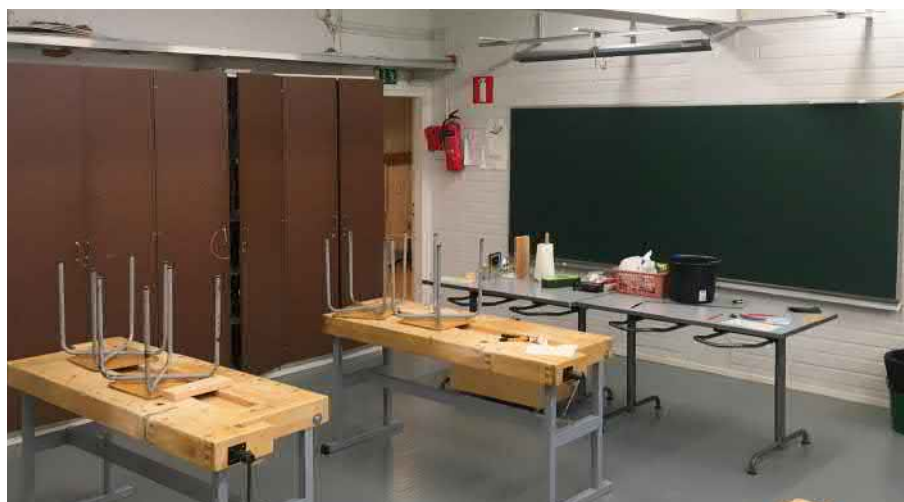
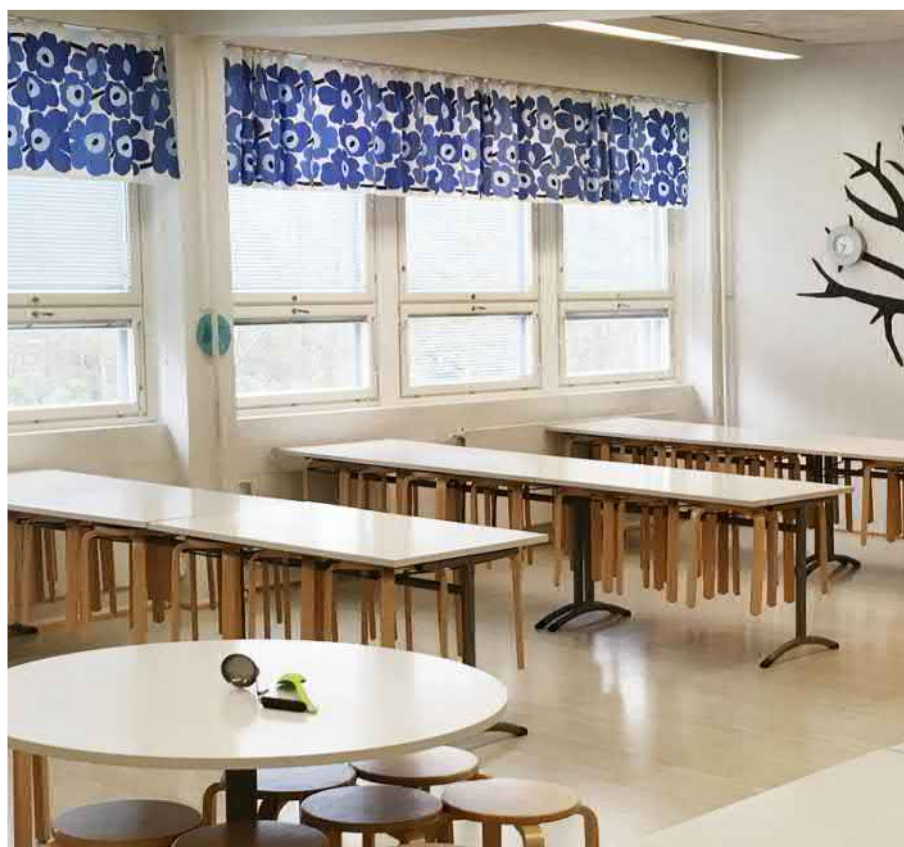
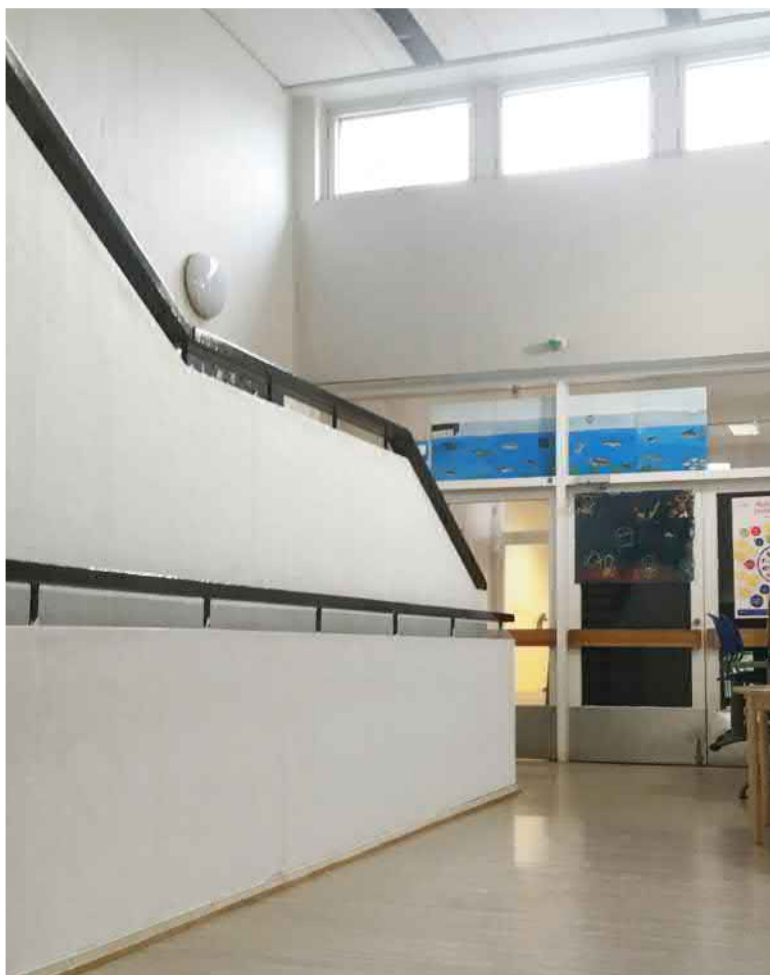
Voimistelusalusi, teknisen työn luokka sekä ruokala.

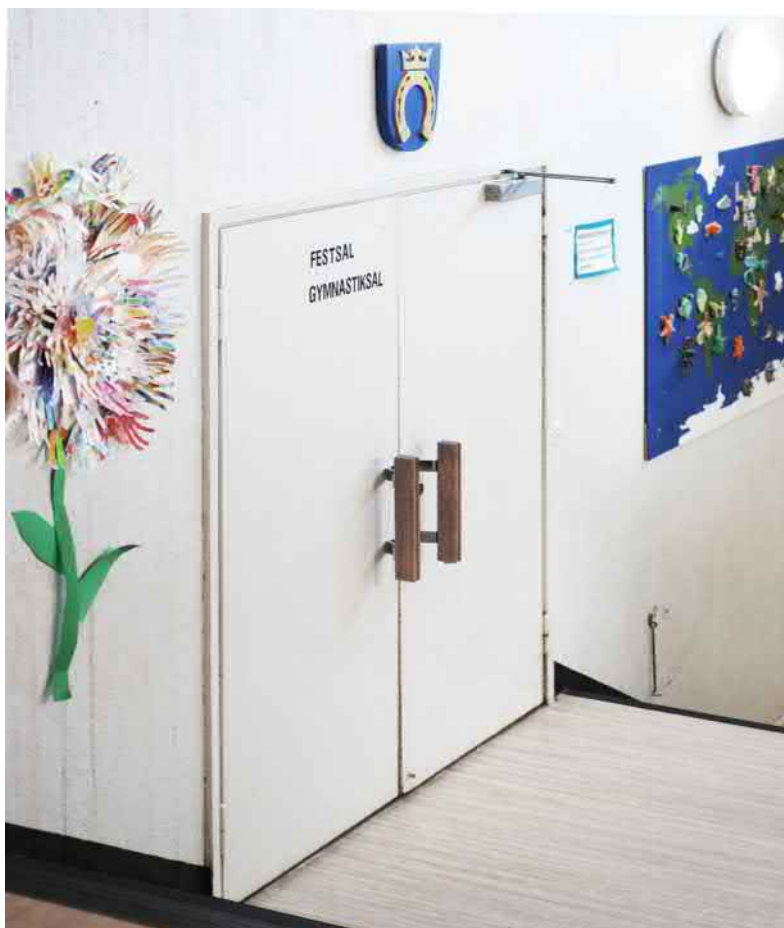
Rakennuksen siivet yhdistävä portaikko, jossa yläikkunat. Käynti voimistelusaliiin on portaikon keskellä.

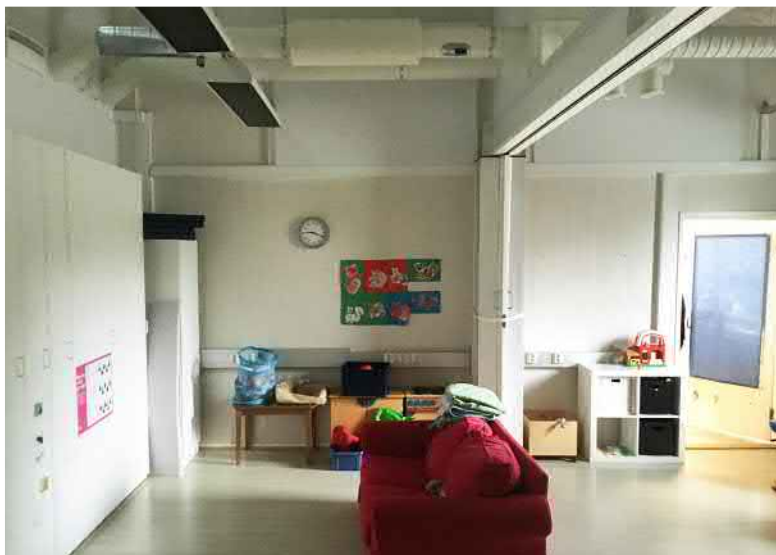
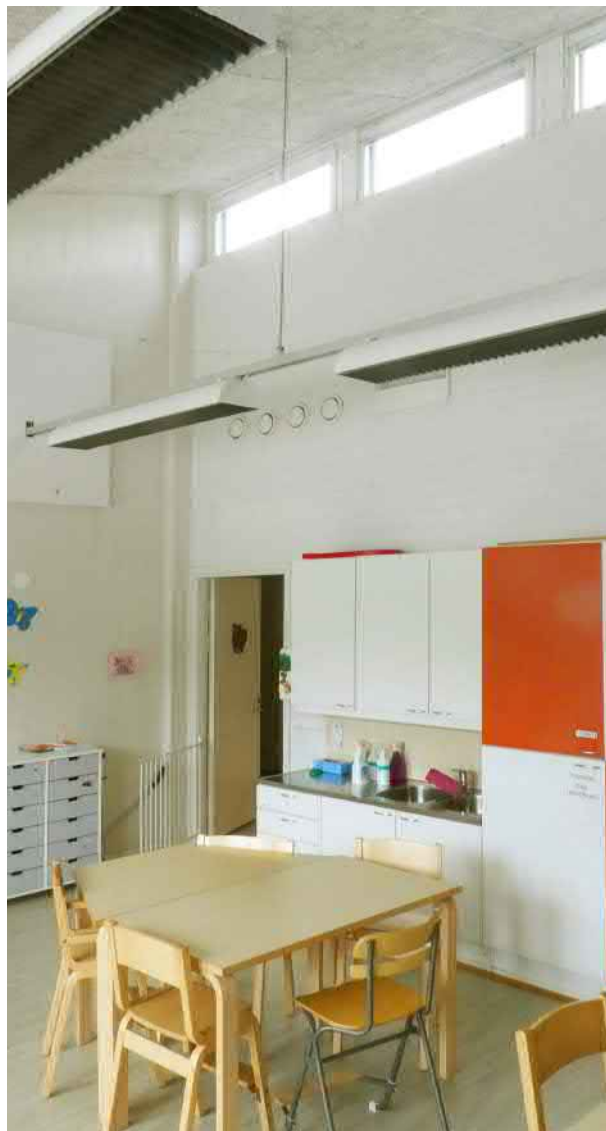
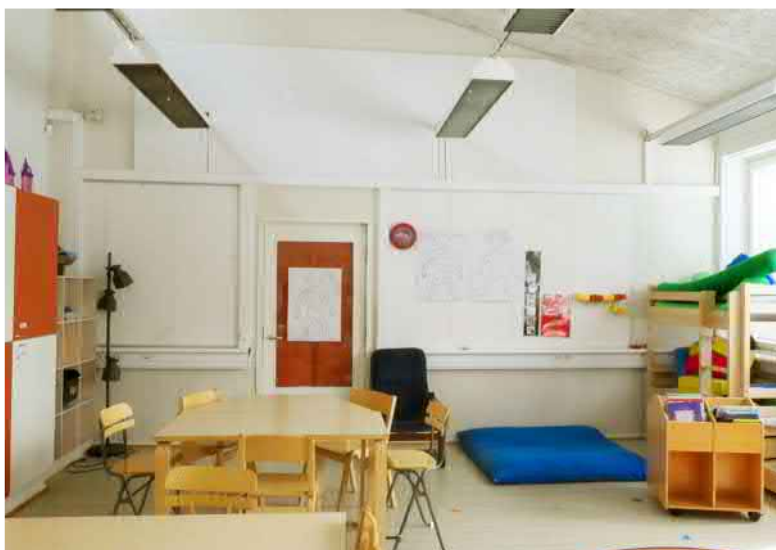
Päiväkodin ryhmähuoneissa on vino sisäkatto ja yläikkunat.

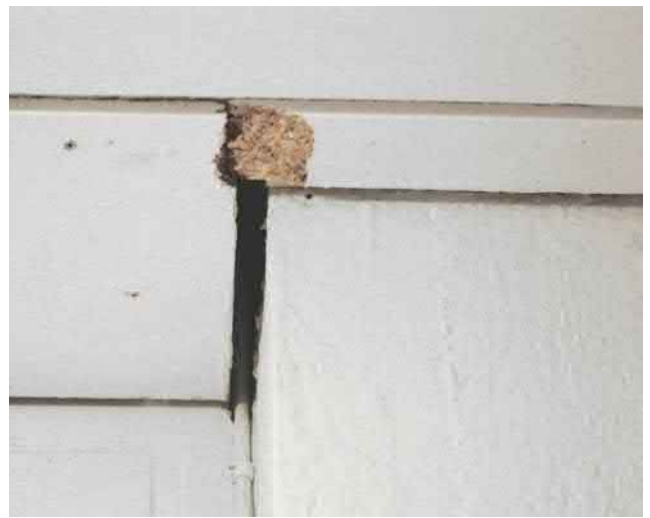
Alakattoasennuksia 1. kerroksen käytävällä.

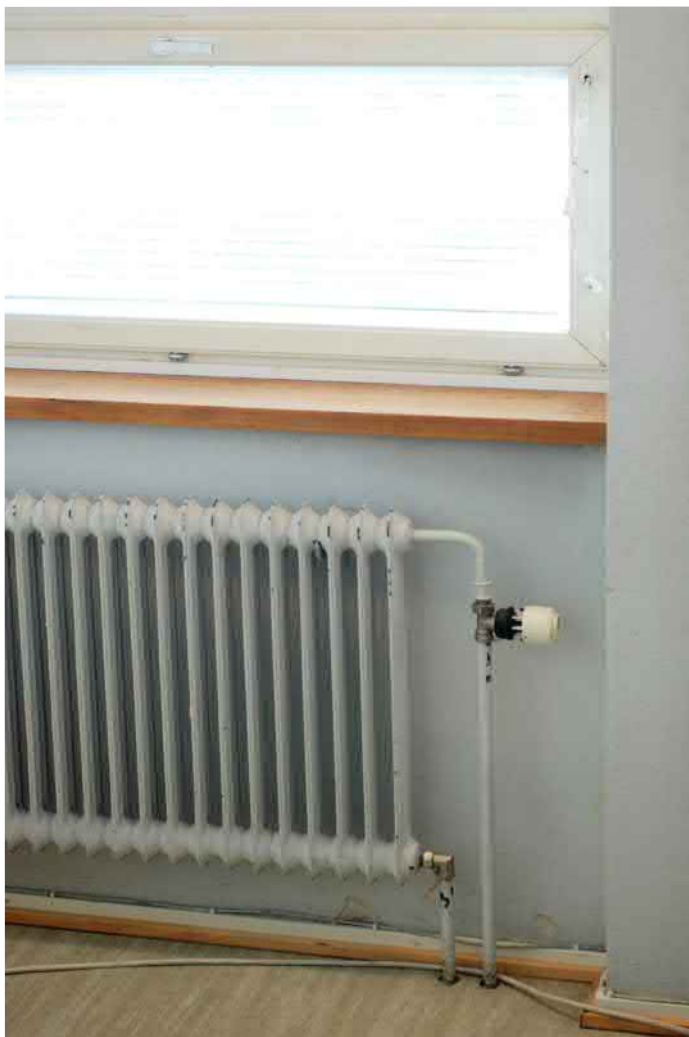
Rakennuksen ikkunat on uusittu v. 1996. Ikkunalauta on todennäköisesti samalta ajalta. Lämpöpatteri on alkuperäinen.

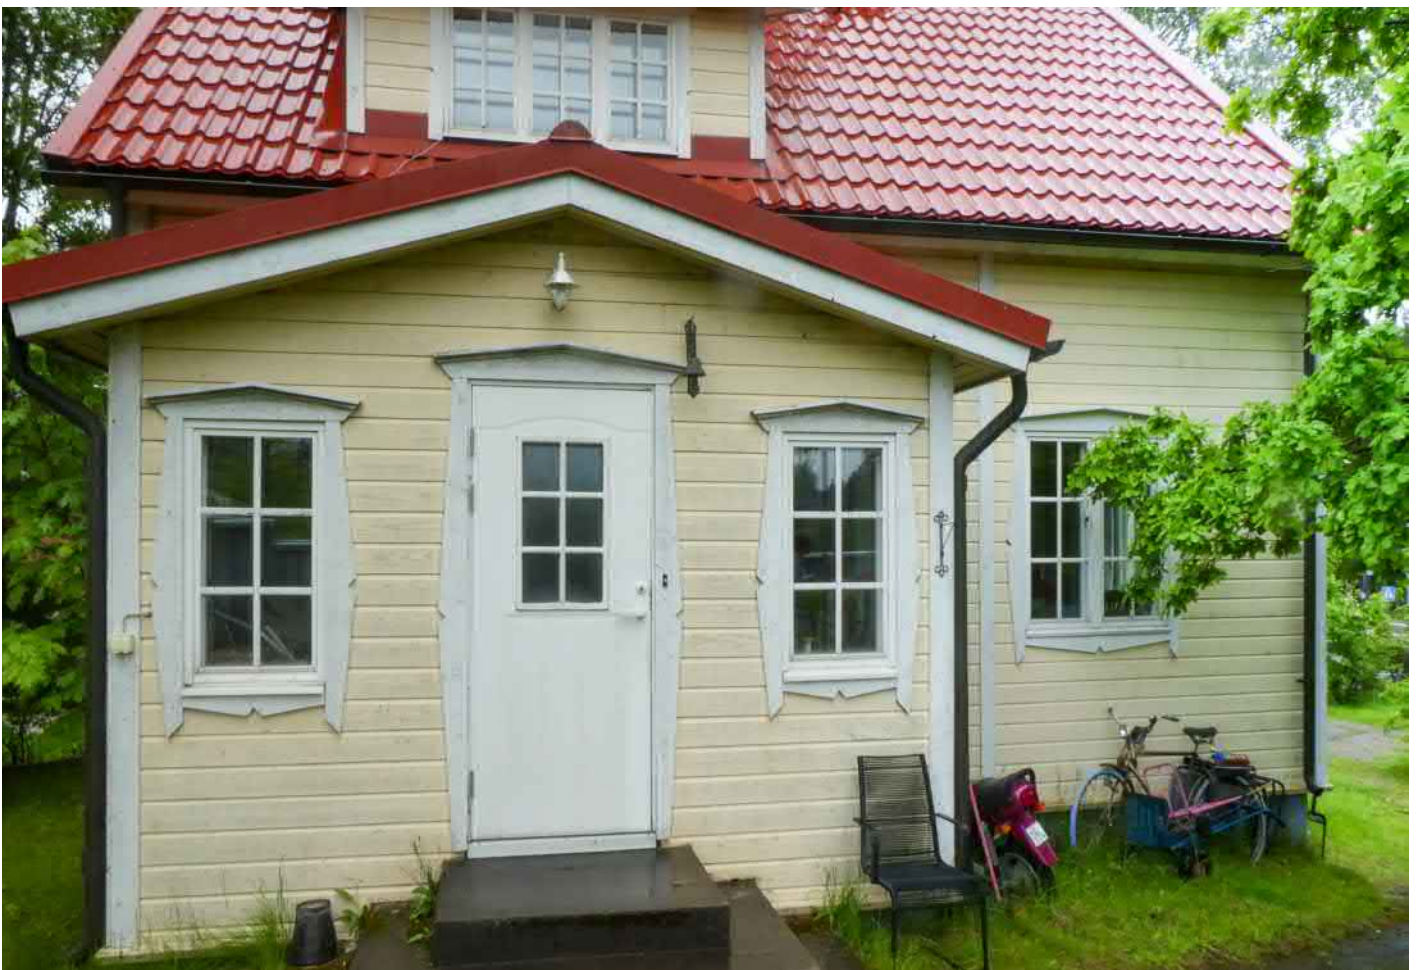
Sisäänkäynti ja kuisti ovat rakennuksen lounaissivulla. Julkisivumateriaalit eivät ole alkuperäisiä lukuunottamatta betoniportaita, jotka ovat kestäneet jo yli 70 vuotta..

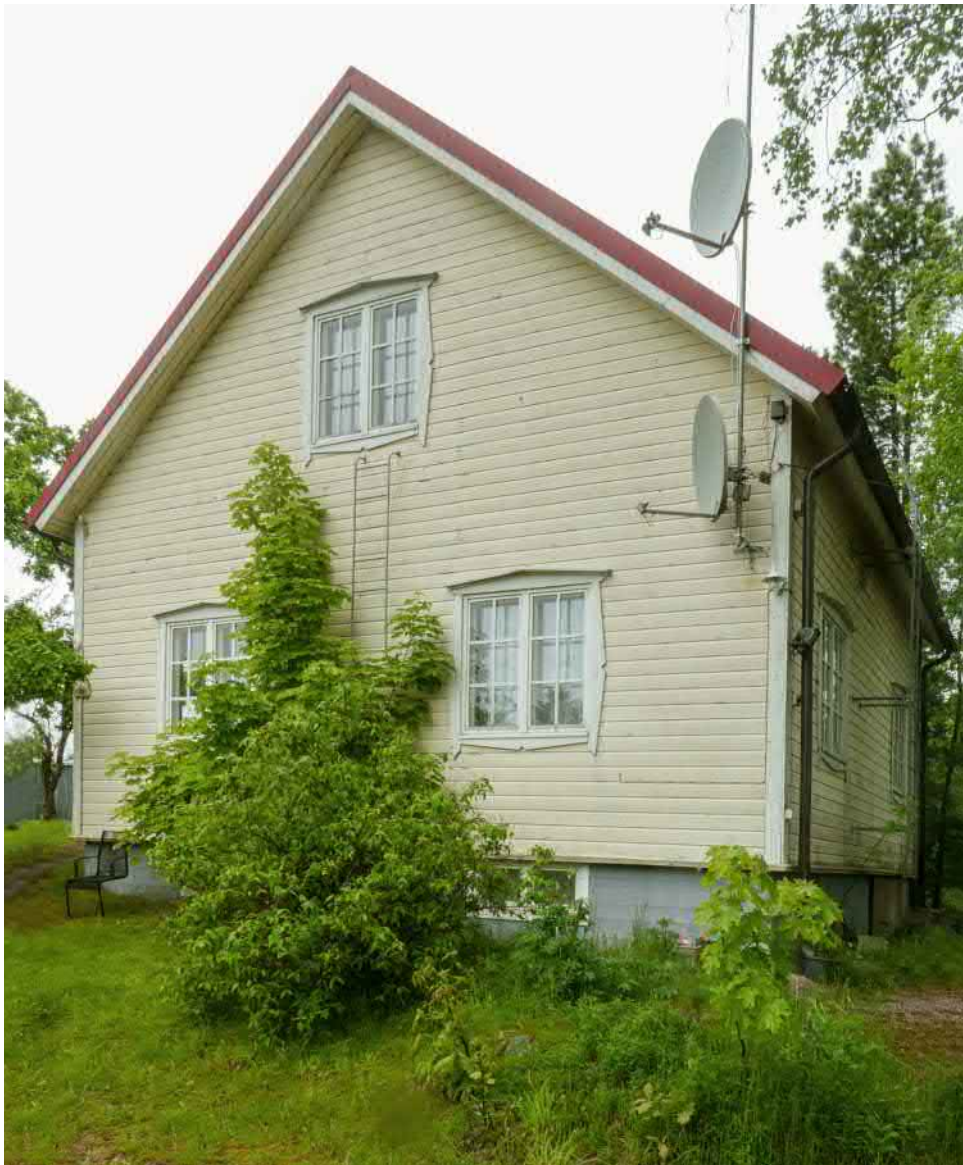
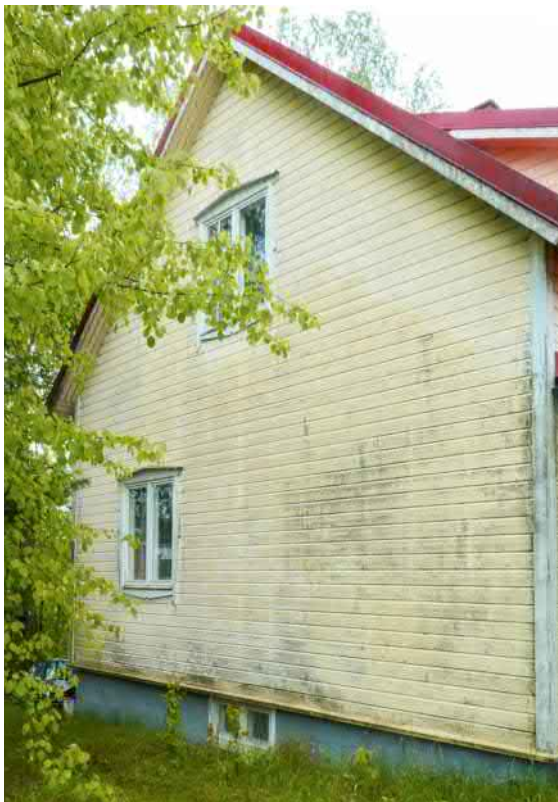
Yläkuvassa kaakkoispääty, jossa symmetrinen ikkuna-aukotus ja sokkelissa saunan ikkuna. Alemmassa kuvassa on luoteispääty, jossa näkyy vaurioita pintaverhouksessa. Tummentuoneella kohdalla on aiemmin ollut porrashuoneen ikkuna, mutta se on laitettu umpeen julkisivuremontin yhteydessä.

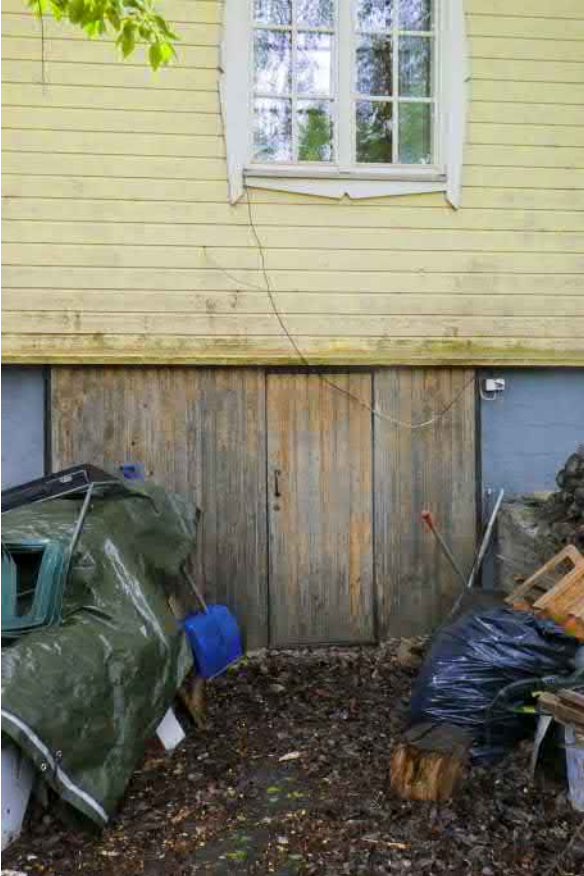
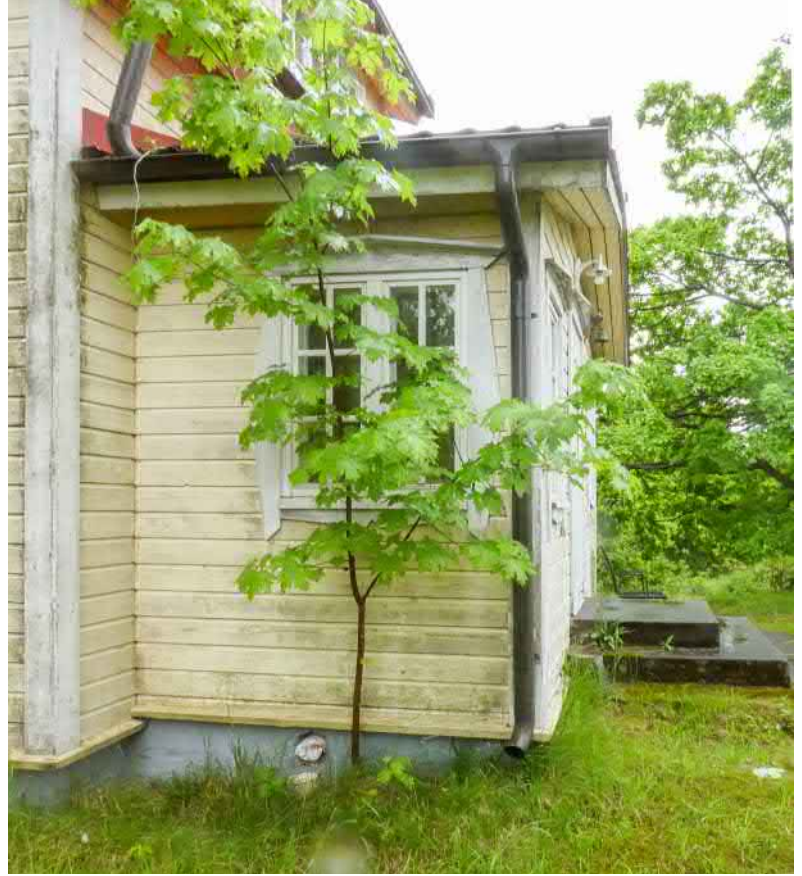
Autotallin oviaukko on laitettu umpeen ja aukossa on vain kapea käyntiovi. Julkisivuverhouksen vaurioiden syynä on mahdollisesti ollut lähellä ollut puusto ja muu kasvillisuus.

on harjamainen taite. Autotallin oviaukkoon on asetettu kiinteä puupaneeliseinä ja käyntiovi.

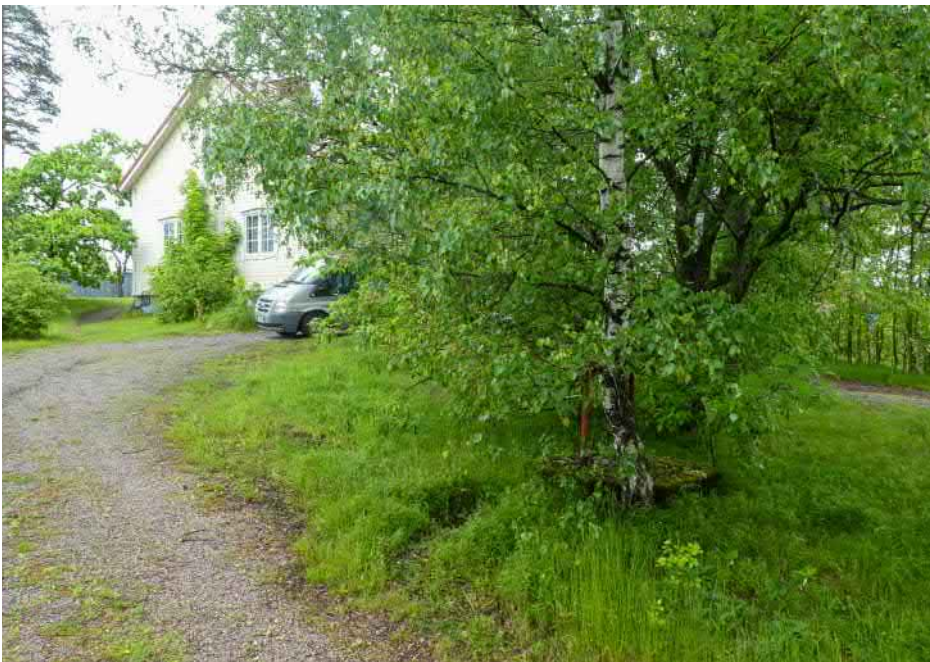
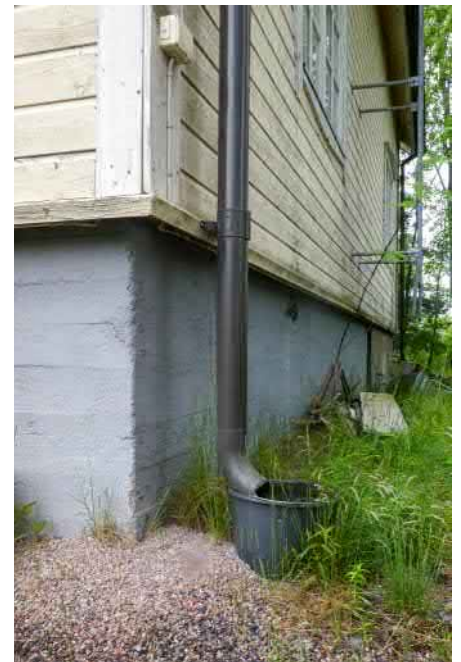
Ennen kunnallistekniikkaan liittymistä v. 1981 otettiin kiinteistön käyttövesi kaivosta, joka edelleen on nähtävissä tontilla, tosin pensaikon alle jääneenä. Hulevedet johdetaan maastoon, tässä kuitenkin keräysastia.

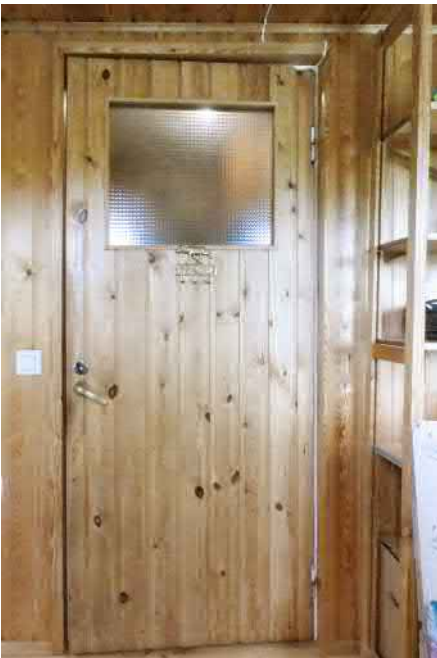
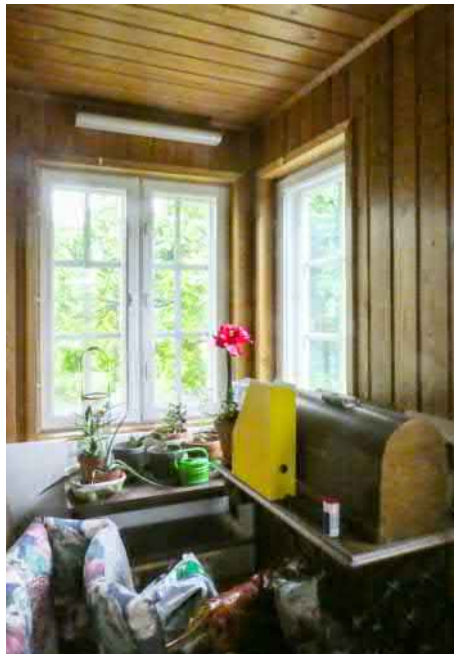
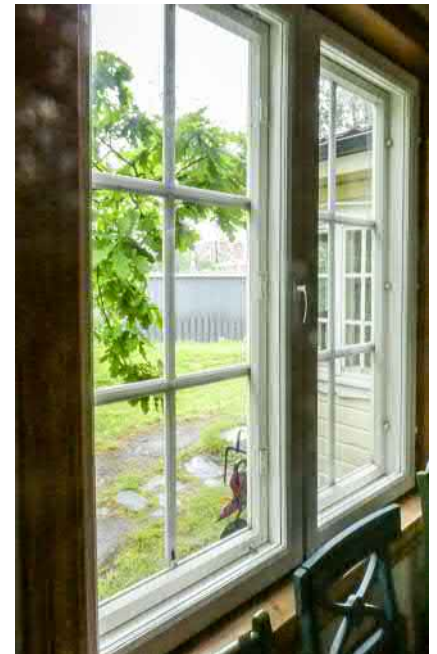
Kuistilta eteiseen vievä ovi on vaihdettu 1970-1980-lukujen vaihteen muutostöissä, samoin kuistiin verhouk. Oikeanpuoleisessa kuvassa näkyy v. 1995 uusittujen ikkunoiden detaljeja. Jakoristikko on ikkunan ulkopuitteen ulkopinnassa.

Eteisessä on osin maalatut, osin paneloidut seinät, paneelikatto sekä laulalattia. Ovet ovat valkoiseksi maalattuja. Komeron ja kellarin ovet ovat kolmipe-lisiä vanhoja ovia, samoin wc:n ovi.

Kellariin ja toiseen kerrokseen johtavien portaiden askelmat ovat lakattua puuta. Alun perin kellariin johtavat portaavat olivat betonipintaisia ja toiseen kerrokseen johtavat portaavat tumman punaruskeak-si maalattua puuta. Portaikon seinät ovat paneeli-verhottuja.

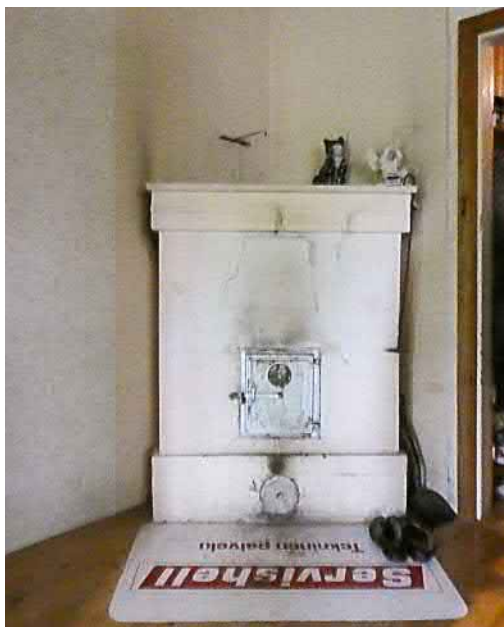
Olohuoneen käytössä oleva uuni.

Olohuoneen seinät ovat tapetoituja. Katto on lakattua puupaneelia ja lattia lakattua lautta. Hormin vieressä on matalahko uuni. Uuni on alkuperäinen, mutta se on nykyisin maalattu valkoiseksi, kun se aiemmin oli maalattu tiilikuvioiseksi.

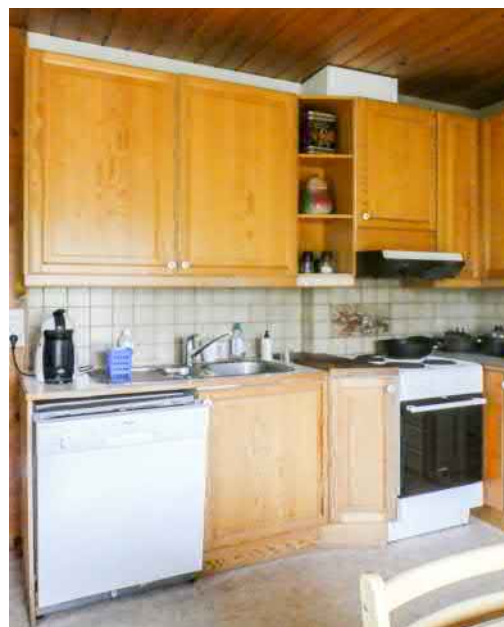
Keittiön kaapit ja laitteet on uusittu 1980-luvulla.

Keittiön alkuperäiseen varustukseen kuului puuliesi. Sen tilalla on nykyisin sähköliesi ja uusia keittiökalusteita. Keittiön kiintokalusteet ovat mäntyviilupintaisia kehyspeiliovia nuppivetimillä ja työtasot valkoista laminaattia puisella reunalistalla. Puolitoista-altainen pesuallastaso on ruostumaton terästä. Kodinkoneina on astianpesukone sekä jääkaappipakastin.

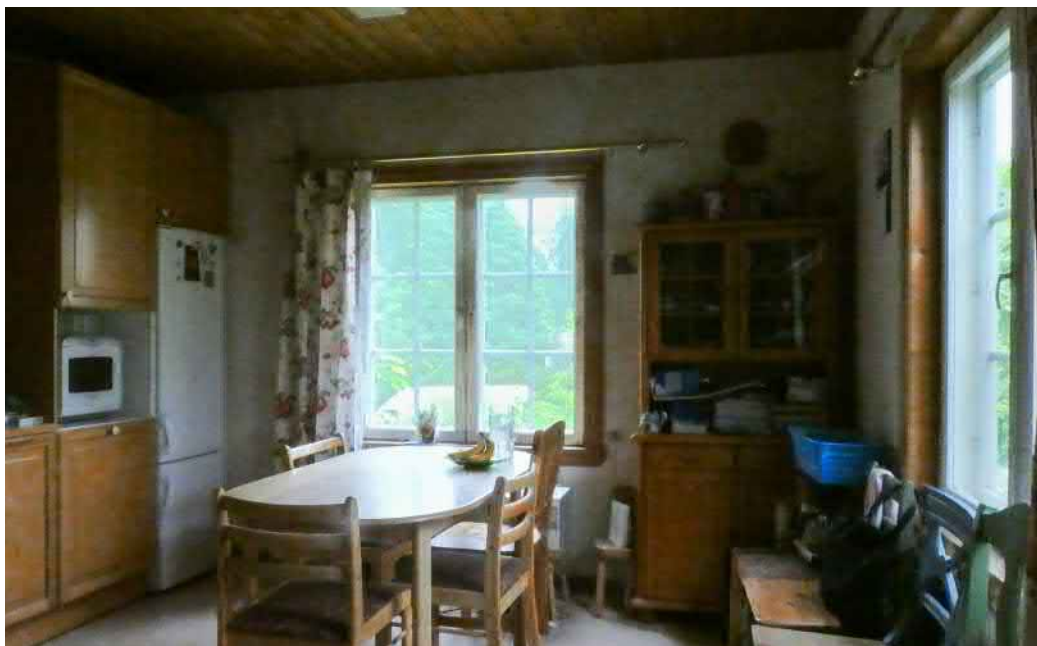
Keittiössä on avarat ikkunat kahteen suuntaan. Pinnat on uusittu 1980-luvun lopussa, mutta katto on alkuperäinen.

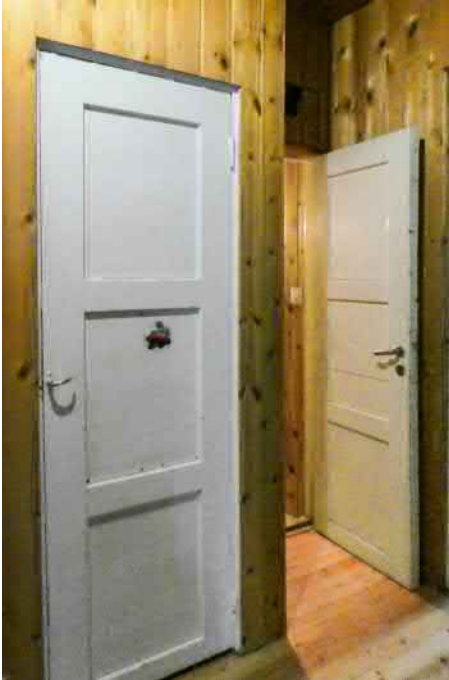
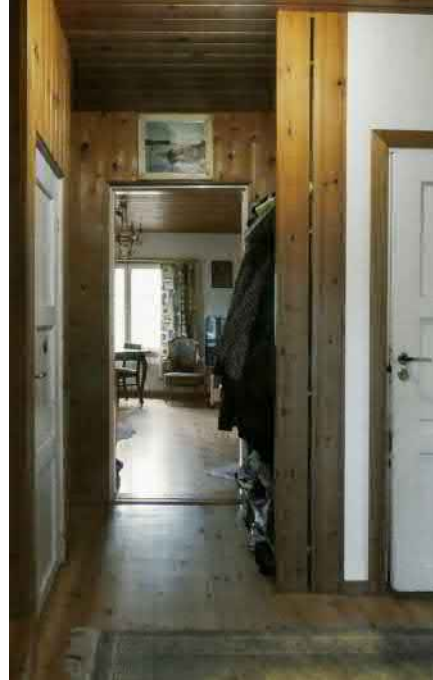
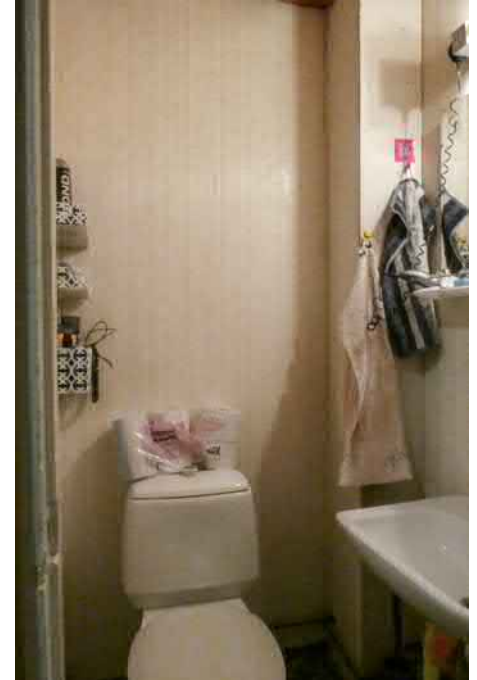
Vasemmalla eteisen alkuperäisiä ovia, joista vasemmanpuoleinen on komeron ovi ja oikeanpuoleinen johtaa kellari portaikkoon. Eteisestä on näköyhteys olohuoneeseen. Wc:n ovi näkyy keskimmäisen kuvan oikeassa laidassa.

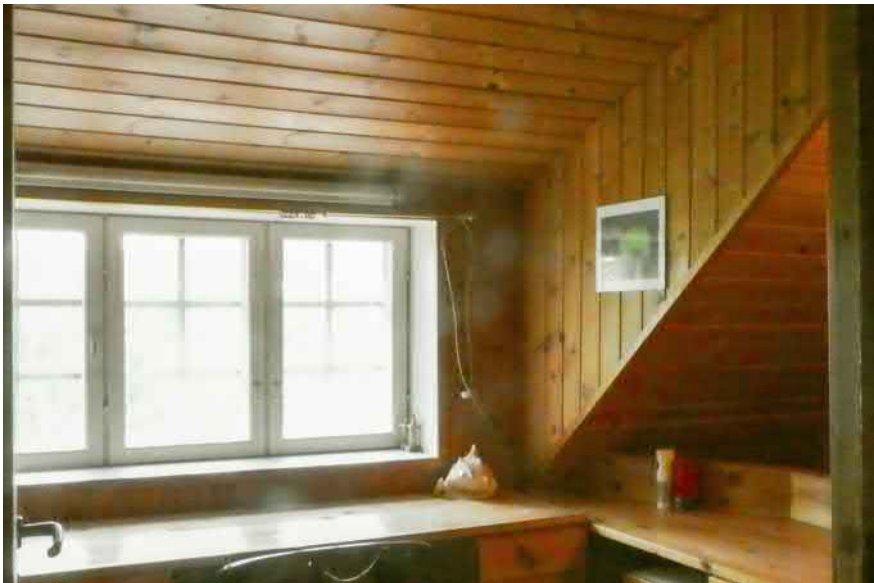
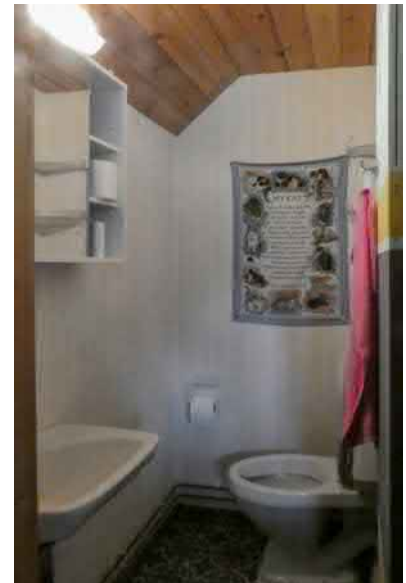
Yläkerran porrasaula, josta porras alakertaan. Yläkerran wc-tila on ollut aiemmin osa aulaa.

Toisessa kerroksessa portaikko liittyy pieneen aulaan, jossa on kattolyhdyn kohdalla ikkuna ja pieni työtila. Aulasta on käynti toiseen makuuhuoneeseen sekä matalaan varastotilaan. Makuuhuoneen lattiataso on askelman verran korkeammalla kuin aula. Aula on lähes alkuperäisessä asussaan.

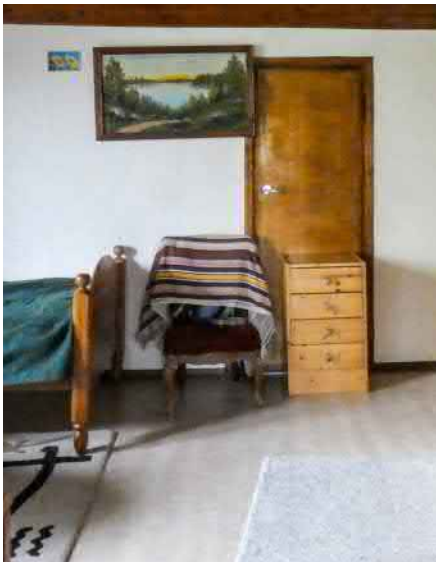
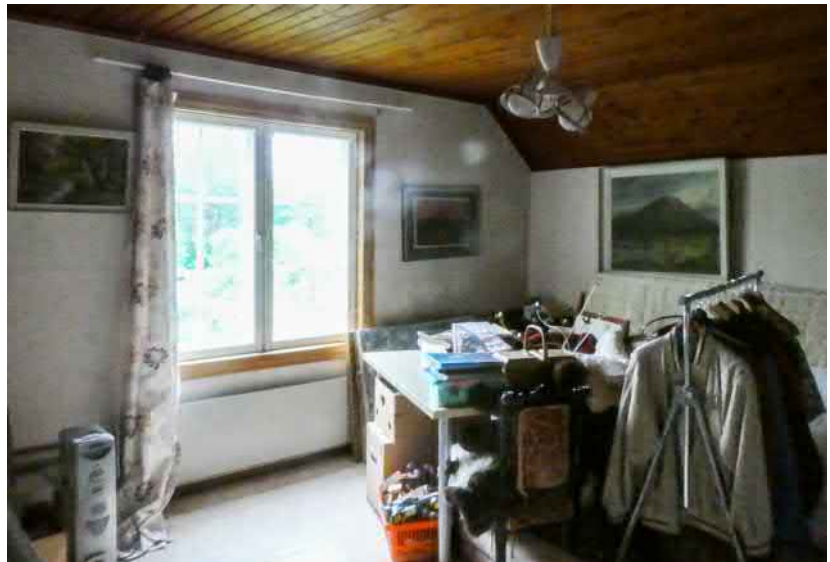
Yläkerran makuuhuoneet, vasemmalla luoteispäädyn ja oikealla kaakkoispäädyn huone

Toisessa kerroksessa on porrasaulasta käynti yhteen makuuhuoneeseen (alun perin keittiö), jonka kautta kuljetaan toiseen huoneeseen. Yläkerrassa makuuhuoneissa on muovimatto, tapetoidut seinät ja lakattu paneelikatto, joka on alkuperäinen.

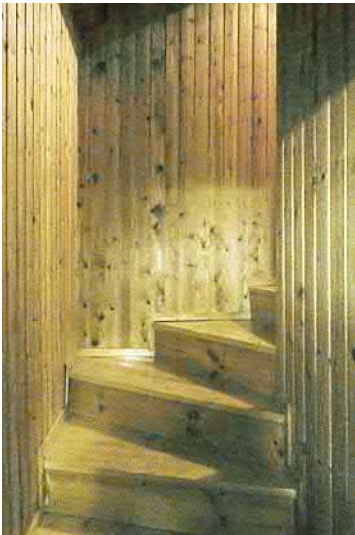
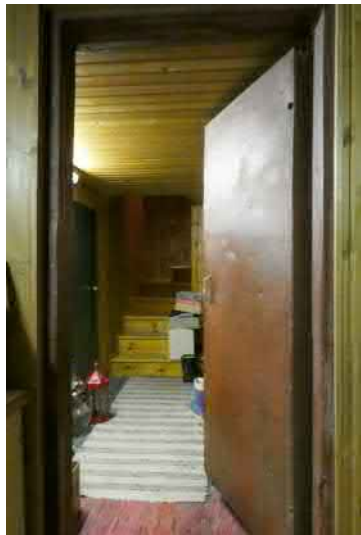
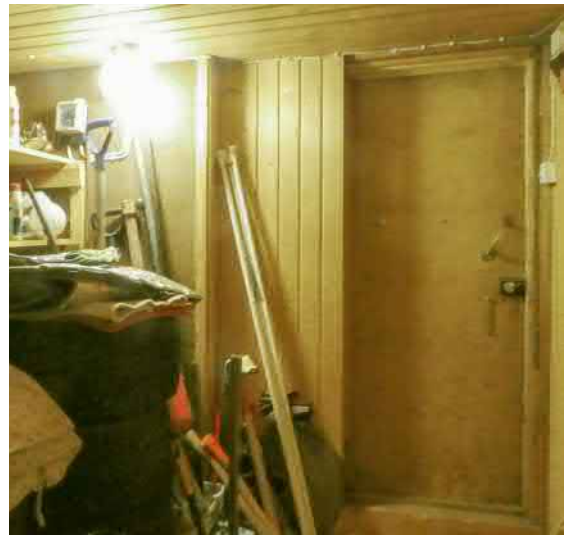
Kellarista eteiseen johtava porras, kellarin aula sekä autotalli, jossa autotallin pariovien aukkoon muutettu käyntiovi.

Kellarin portaiden alapäässä olevasta tilasta on käynti kuistin alla olevaan varastoon, autotalliin sekä takkahuoneeseen. Tilassa on lattialaatoitus, paneeliseinät sekä paneloitu katto.

Autotallina toiminut tila on muutettu myöhemmin varastoksi ja autotallin ulko-ovi on kavennettu tavalliseksi oveksi.

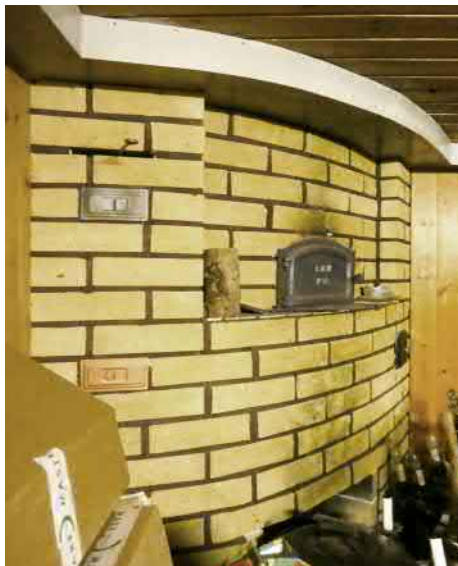
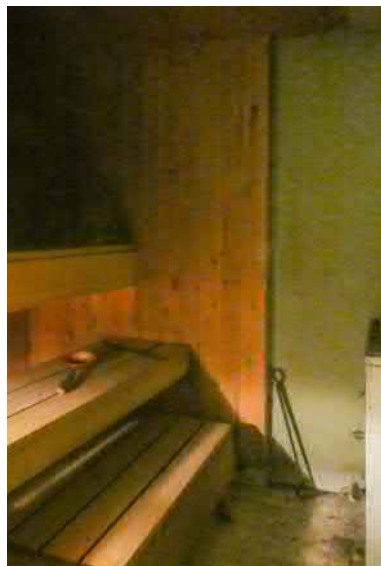
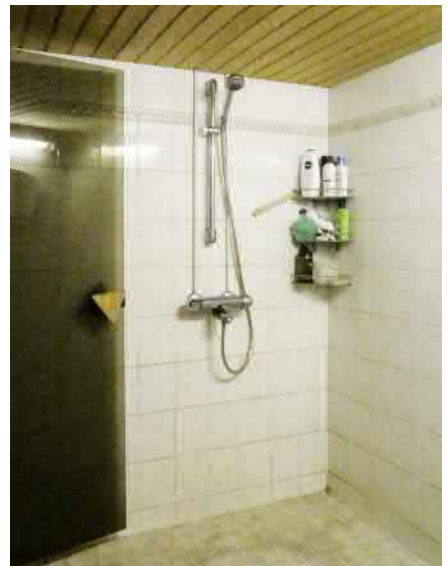
Kellarikerroksen takka-leivinuuni ja saunaosasto.

Kellarikerroksen sauna on alun perin ollut yhtä tilaa, mutta nykyisin se on jaettu löylyhuoneeksi, pesuhuoneeksi sekä eteistilaksi, jossa on lämminvesivaraaja ja pesukone.

Löylyhuoneessa on puulämmitteinen kiuas ja uudehkot lauteet ja savulasiovi. Pesuhuoneessa on suihku. Seinissä on noin 20x30 cm vaalea marmorkuvioitu kaakelilaatoitus ja seinän yläosassa boordilaattarivi, lattiassa pienempi laatta (noin 7x7 cm). Katossa on puupaneeli, joka on vähäoksisempaa kuin muissa tiloissa.

Kellarikerroksen askarteluhuone/verstaas on muutettu takkahuoneeksi muuraamalla sinne uusi tiilinen takka-leivinuuni 1970-80-lukujen vaihteessa.<sup>51</sup> Keltaisista tiilistä muuratusta kaarevapistaisessa uunissa on leivinuuni yläosassa ja takka alaosassa. Leivinuunin luukku on Porin konepajan (Björneborgs Mekaniska Werkstad Ab) mallia 1B, jota on valmistettu jo ennen 1940-lukua. Luukku saattaa olla peräisin keittiön hellasta, joka purettiin samoihin aikoihin.

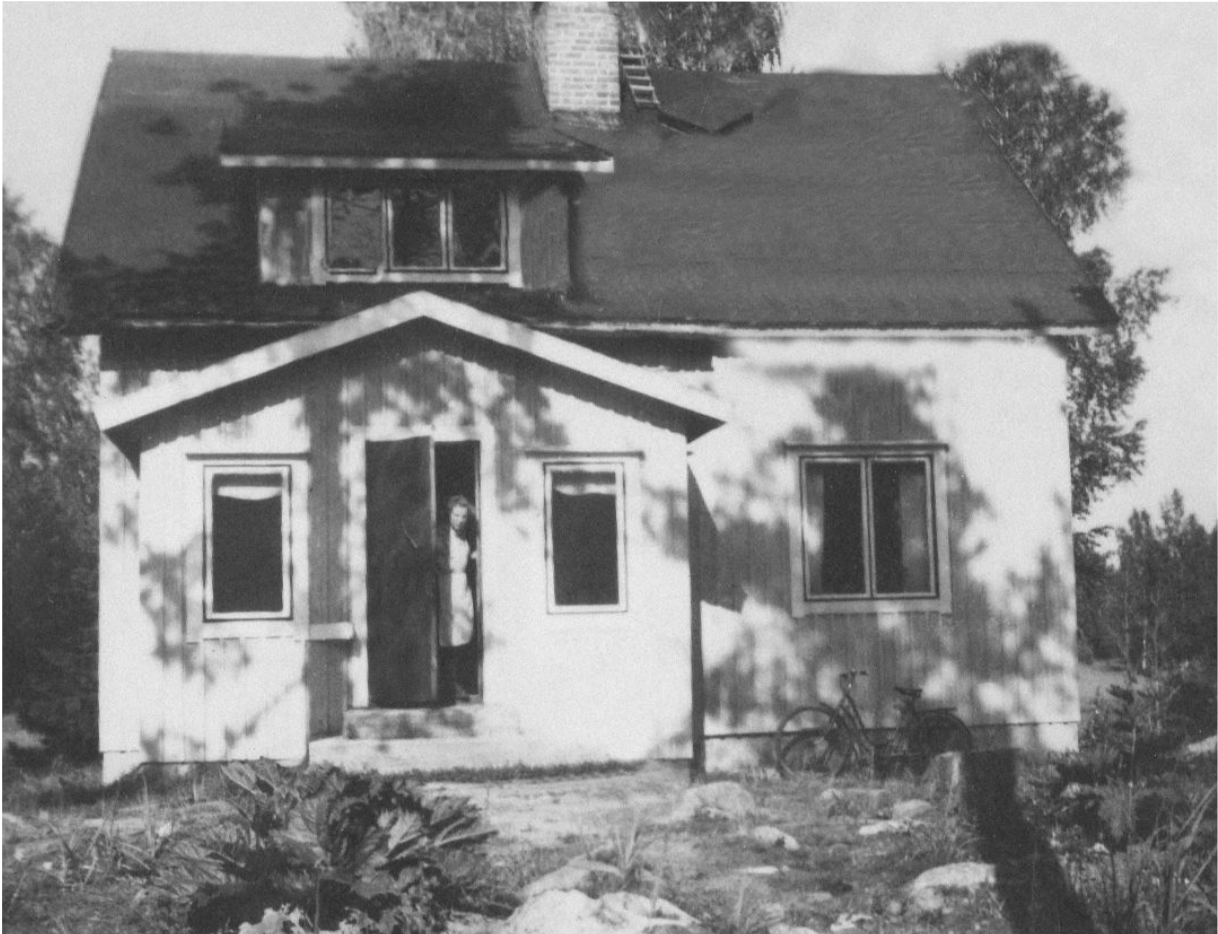
Mäkkyläntie 22 pian valmistumisen jälkeen. (lähde: Riitta Vuorinen, Täyttä elämää Mäkkyläntiellä, teoksessa Leppävaaran alkukoti, 2017)

Julkisivuverhous, vesikate ja ikkunat on uusittu vuonna 1995. Alun perin pystysuuntainen rimalaudoitus julkisivuissa vaihdettiin vaakasuuntaiseksi paneloinniksi ja uusissa ikkunoissa on ulkopuitteisiin asennettu pikkuruutuisia ikkunoita jäljittelevät jakolistat.
