# NIITTYKUMMUN KAPPELI

RAKENNUSHISTORIASELVITYS

14.6.2021

Arkkitehtitoimisto Konkret Oy

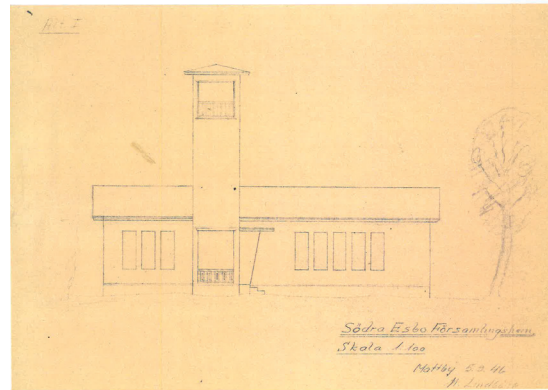
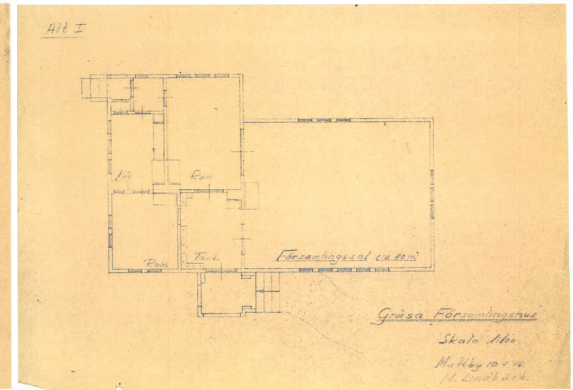
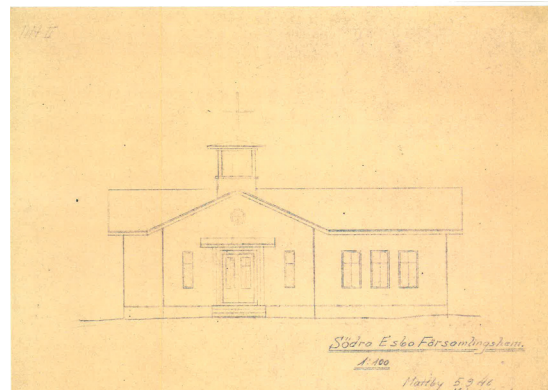
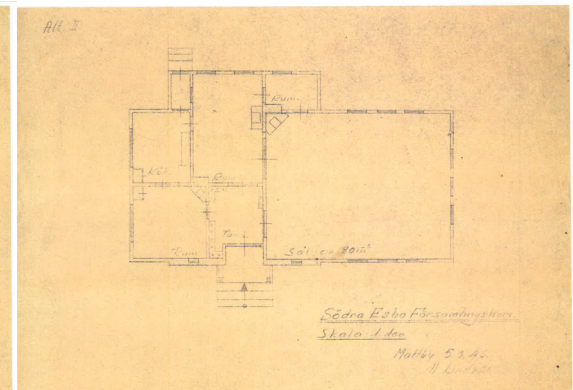
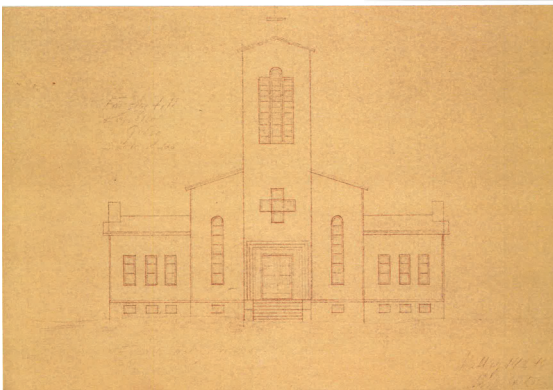
Martin Lindbäckin luonnoksia Etelä-Espoon seurakuntakodiksi. 10.4. ja 5.9.1946. Vaihtoehto 1 (oikealla ylhäällä) muistuttaa jo lopullista suunnitelmaa. Vaihtoehto 2:ssa voi nähdä viitteitä Perkkään kappeliin. Alin numeroimaton vaihtoehto on selvästi vaatimattomampi kuin kaksi edellistä. Luonnosten joukossa on myös vasemmalla oleva piirros. Siinä ei ole nimiömerkintöjä, eikä kuvassa olevista teksteistä saa selvää. ESA.

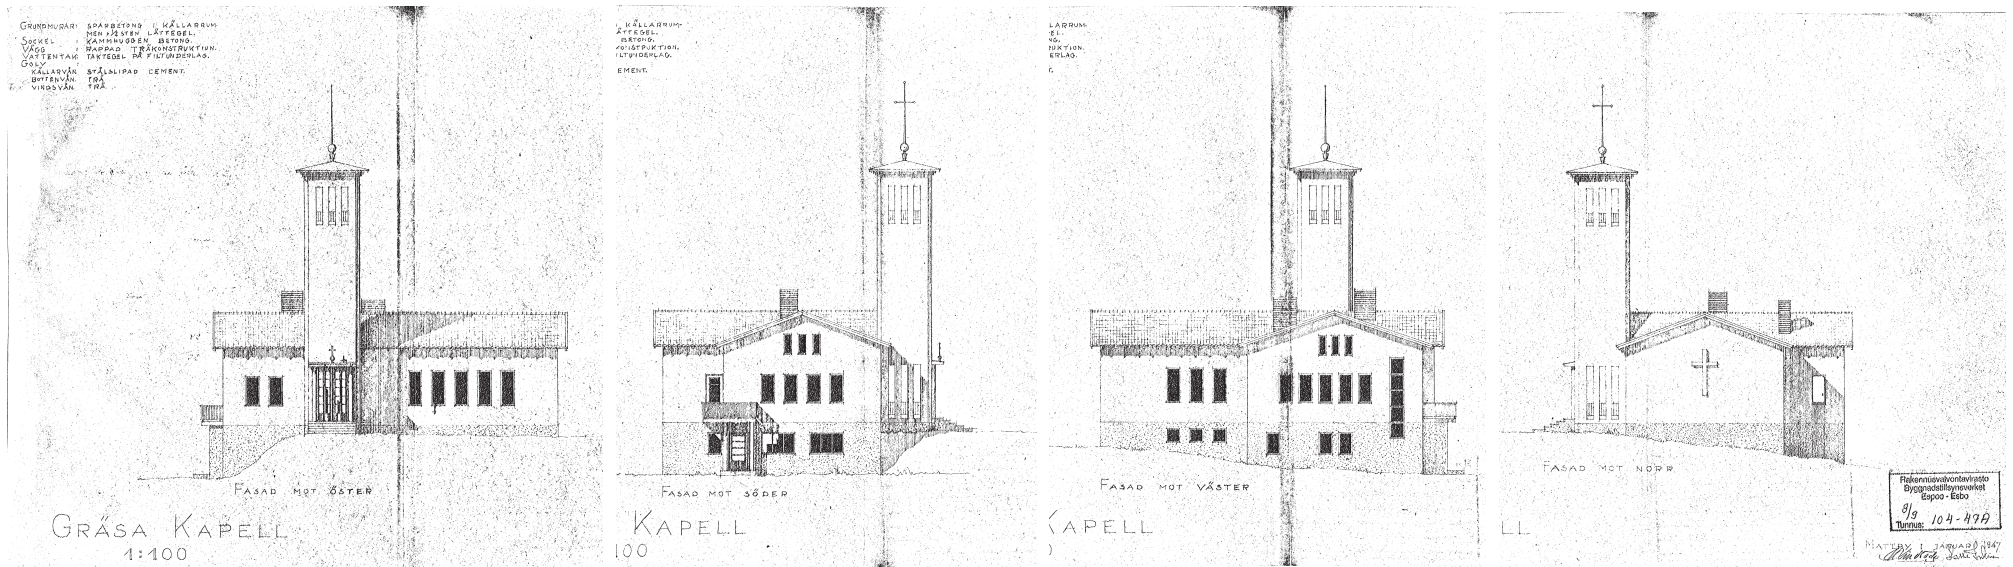
Pääpiirustusjulkisivut vuodelta 1947. ErakVV.

Kappeli on ristinmuotoinen, puurakenteinen ja satulakattoinen. Kellarikerros ja perustukset ovat betonia. Rakennus sijaitsee osittain mäen laella ja osittain rinteessä, joka laskee kerroksen verran etelään päin. Kellaritilat mukailevat rinnettä ja ne eivät ulotu pohjoispäässä olevan kirkkosalin alle. Rakennus oli alunperin rapattu, mutta rappaus korvattiin 1957 korjauksessa pystylaudoituksella.

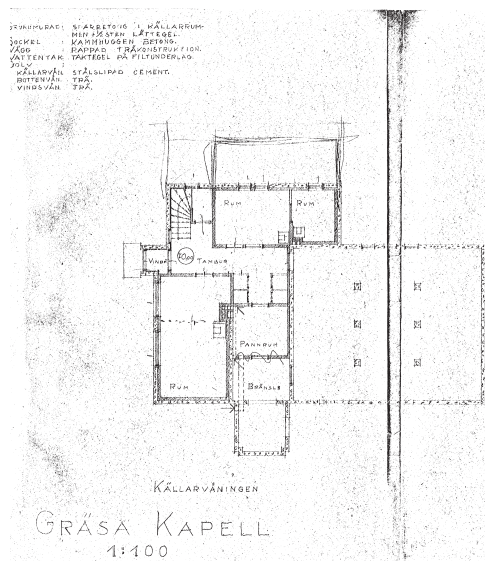
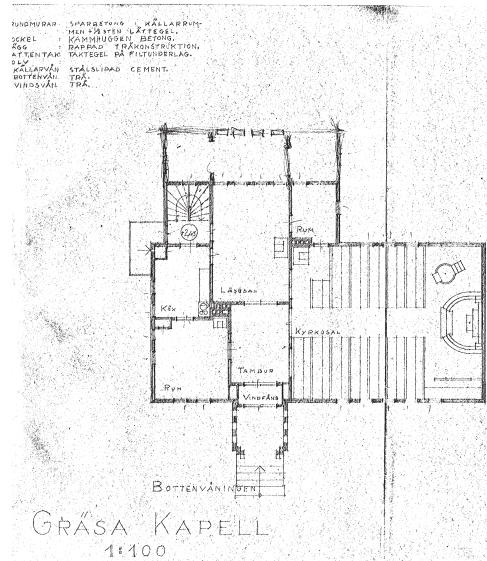
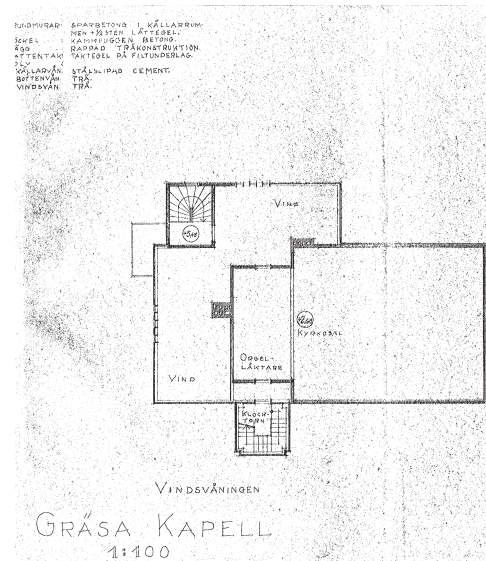
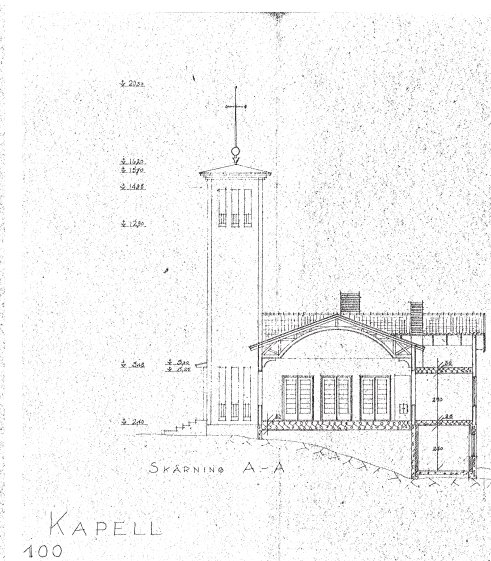
Pääpiirustusohjat ja -leikkaus vuodelta 1947. ErakVV.

Rakennuslupapiirustusten mukaan rakennus käsitti ensimmäisessä kerroksessa kirkkosalin, lukusalin, kaksi huonetta, keittiön, eteisen ja tuulikaapin. Toisessa kerroksessa oli ullakkoa, urkulehteri ja käynti kellotorniin. Kellarissa oli kolme huonetta, pannuhuone ja varasto polttoaineelle sekä tuulikaappi ja eteinen. Ei ole varmuutta, toteutuiko pääpiirustusten mukainen tilajärjestely. Esimerkiksi lehteriä ei enää ole tai sitä ei koskaan rakennettu.

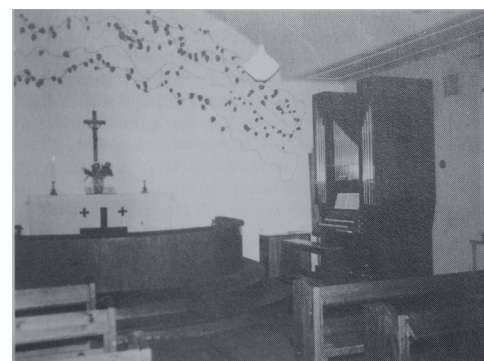
Kirkkosalin sisustusta. Kuvausaikaa ei ole tiedossa, mutta uruista voi päätellä, että kuva on aikaisintaan vuodelta 1967. Riippuväläisin Lisa Johanson Papen Ornolle suunnittelema Kulmikas Sipul 61-356<sup>24</sup>. Ojanen 1990.

Kirkkosalissa on tynnyriholvattu katto, joka vaihtuu pitkillä sivuilla matalammiksi tasakatoiksi.

Istumapaikkoja oli n. 90. Altari, saarnastuoli ja penkit valmistettiin Söderströmin puusepäntehtaassa. Altaritaulua ei ollut. Bruno Christensenin rakentamat urut olivat vuodelta 1967.<sup>23</sup>

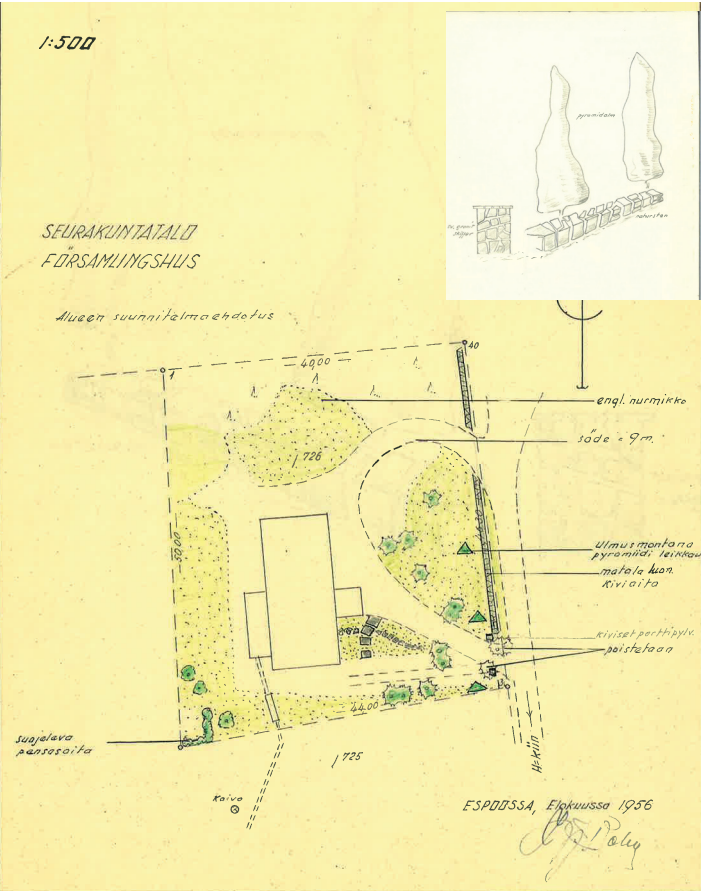
Pihan suunnitelmaehdotus ja havainnoillistava luonnon vuodelta 1956. ESA.

Seurakunnan arkistosta löytyi pihasuunnitelmaehdotus vuodelta 1956. Ajankohdan perusteella on mahdollista, että suunnitelma jäi toteutumatta samoin kuin saman vuoden rakennuksen muutossuunnitelmat. Kiviaidasta ei maastossa näy valokuvien perusteella merkkejä ja kuvista sekä talvisella käynillä mahdoton arvioida, kasvaako tontilla vuorijalavia. Suunnitelman pohjana lieenee kuitenkin piha sellaisena kuin se oli tuolloin. Piirustuksesta voi päätellä, että tontilla oli luonnonpuiden lisäksi vain vähän istutuksia tai muita elementtejä.

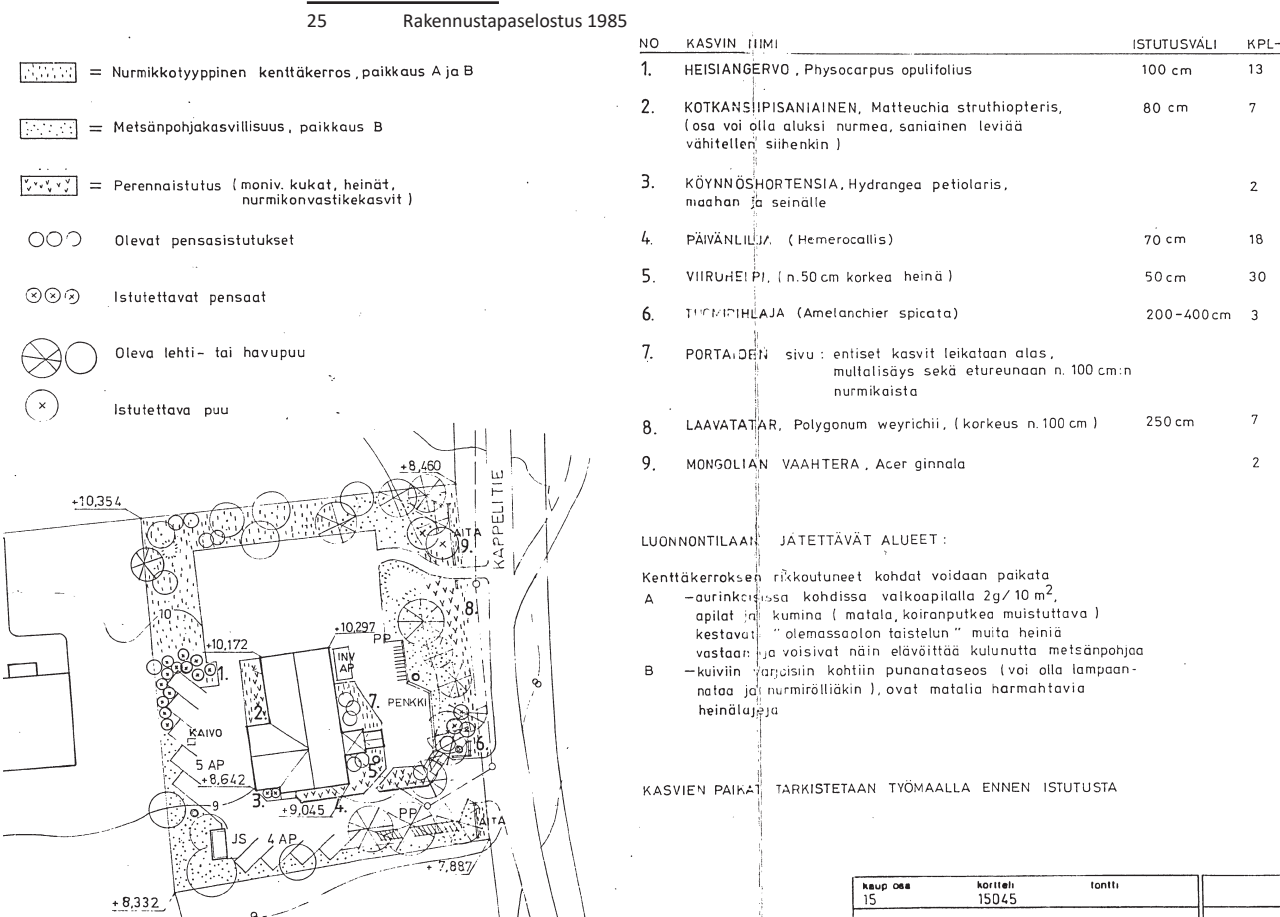
Arkkitehtitoimisto Kaisa ja Jussi Vepsäläisen vihersuunnitelma vuodelta 1985. ESA.

Vuoden 1985 peruskorjauksen yhteydessä myös pihaa kunnostettiin. Kappelitien varteen rakennettiin aita. Kulkureittejä ja parkkipaikkaa reunustettiin matalalla aidalla. Tontin lounaiskulmaan rakennettiin aitaus jäteastioille. Salaojitus tehtiin ja sadevesien ohjausta pois rakennuksesta parennettiin. Suunnitelmissa mainitaan myös pihalla oleva kaivo. Se säilytettiin ja kansi uusittiin.<sup>25</sup>

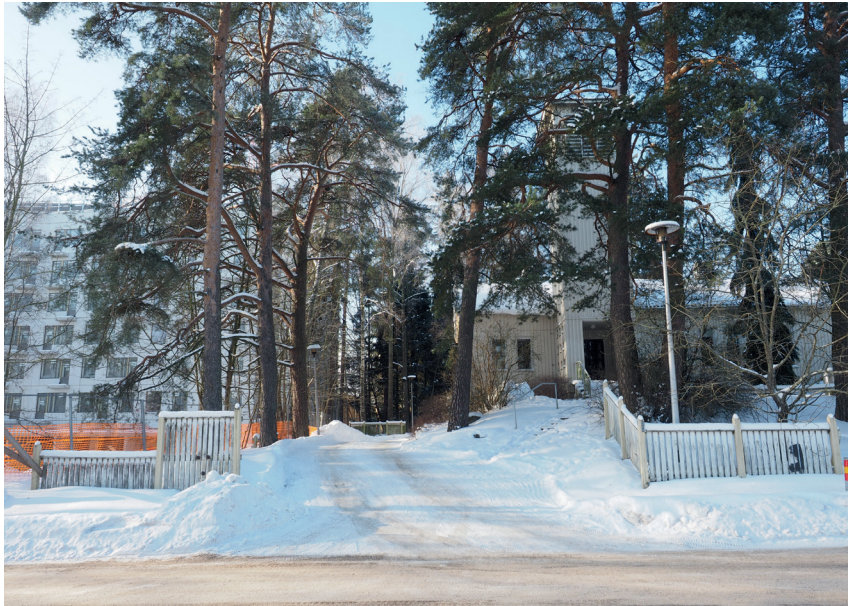
Kadun varren aita on vuoden 1985 peruskorjauksen ajalta, Arkkitehtitoimisto Kaisa ja Jussi Vepsäläinen suunnittelema.

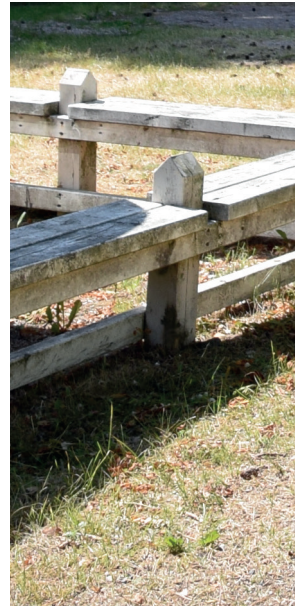
Yksityiskohta parkkipaikkaa rajavasta aidasta. Kekseliäs aita toimii myös penkinä. EKM.

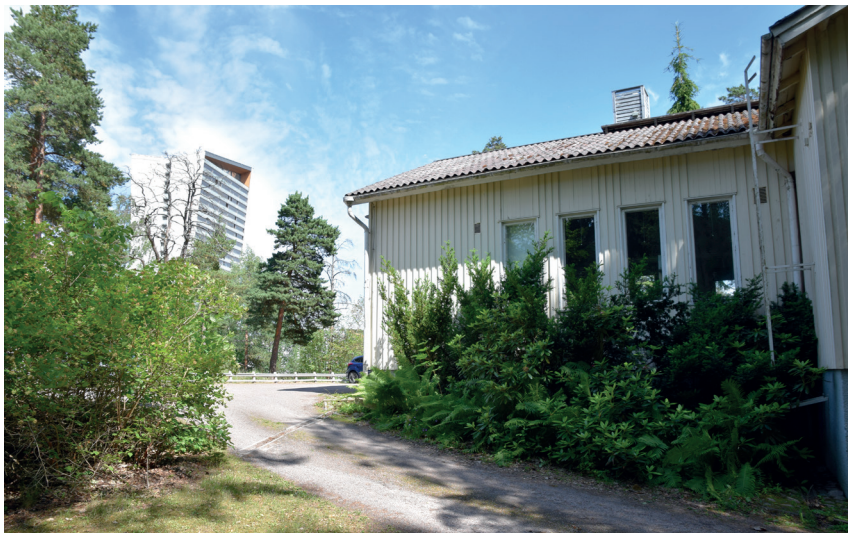
Länsiseinustan istutusryhmässä kasvaa ainakin alppiruusu, saniaisia ja marjakuusia.

Liuskekivillä päällystetyt betoniportaat johtavat kappelille. Rinne on pengerretty luonnonkivillä. Rakennuksen itäisivulla kasvaa sirotuomipihlaja ja surukuusi. EKM.

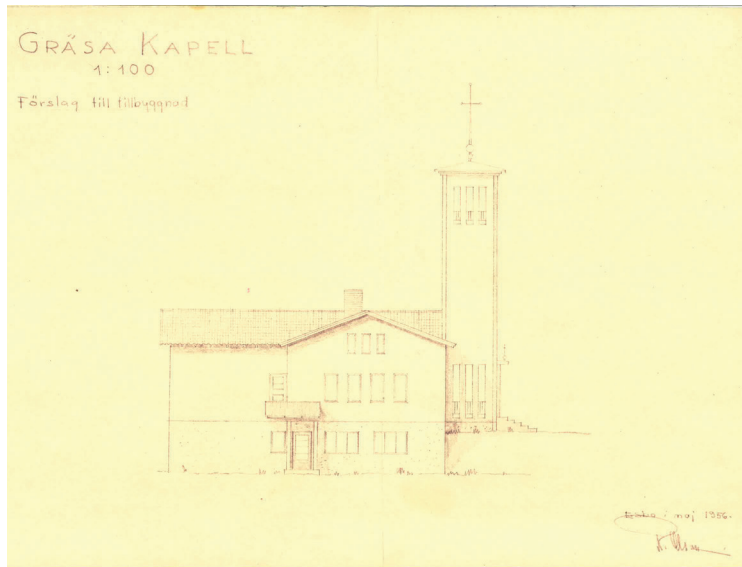
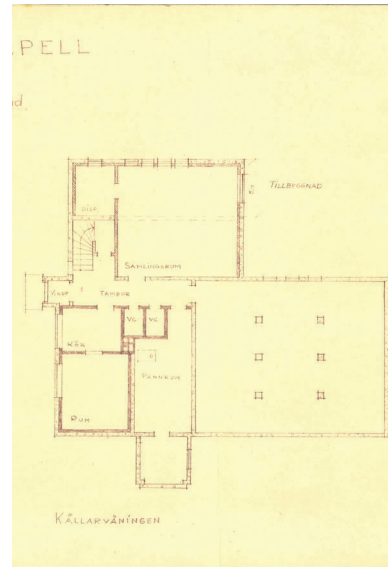
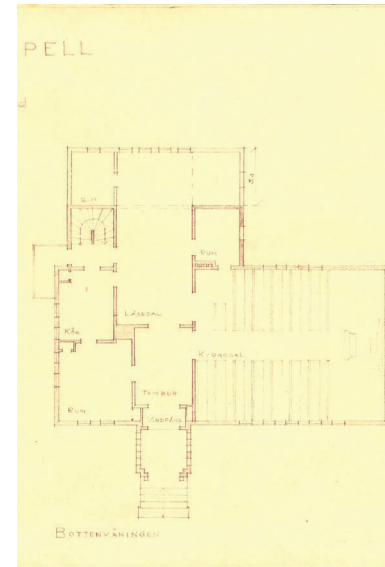
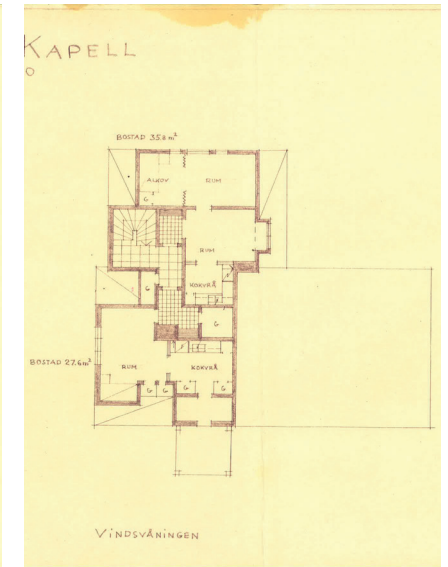
Laajennussuunnitelmia vuodelta 1956. ESA.

Vuoden 1955 lopulla kappelia päätettiin laajentaa. Rakennusmestari Rudolf Olson (Ragnar Olsson)<sup>26</sup> laati seuraavan vuoden touko-kesäkuussa laajennussuunnitelmat. Suunnitelmissa kappelia olisi laajennettu länteen päin jatkamalla seinien ja katon linjoja. Laajentamisesta kuitenkin luovuttiin kirkkovaltuustossa esiintyneiden erimielisyyksien vuoksi, ja lopulta päädyttiin korjaamaan olemassa oleva rakennus.<sup>27</sup>

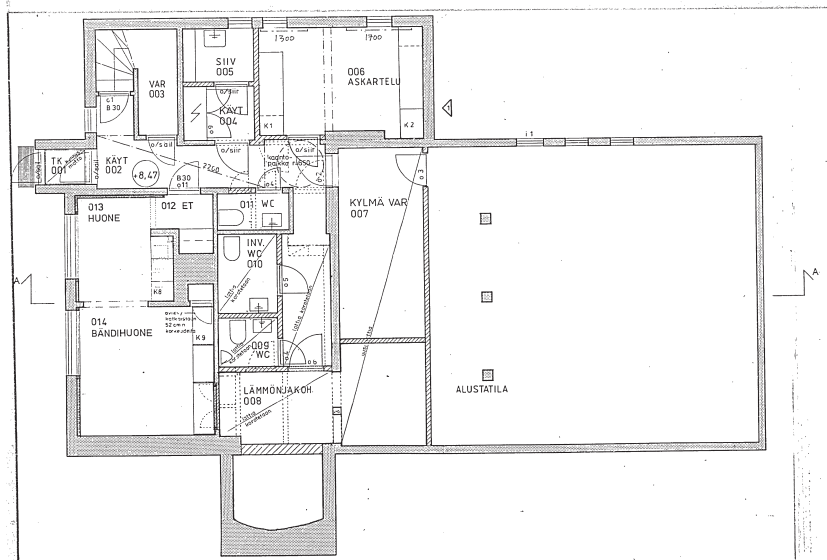
Muutossuunnitelma, kellarikerros. ESA.

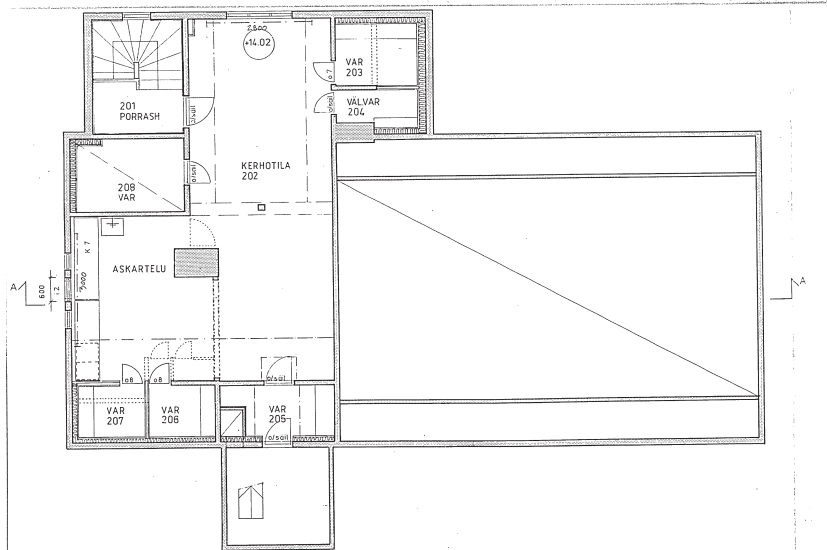
Muutossuunnitelma, 2. kerros. ESA.

Ainoa julkisivuihin vaikuttanut muutos oli toisen kerroksen yhden ikkunan leventäminen 60 cm levyiseksi hätäpoistumisjärjestelyä varten.<sup>31</sup>

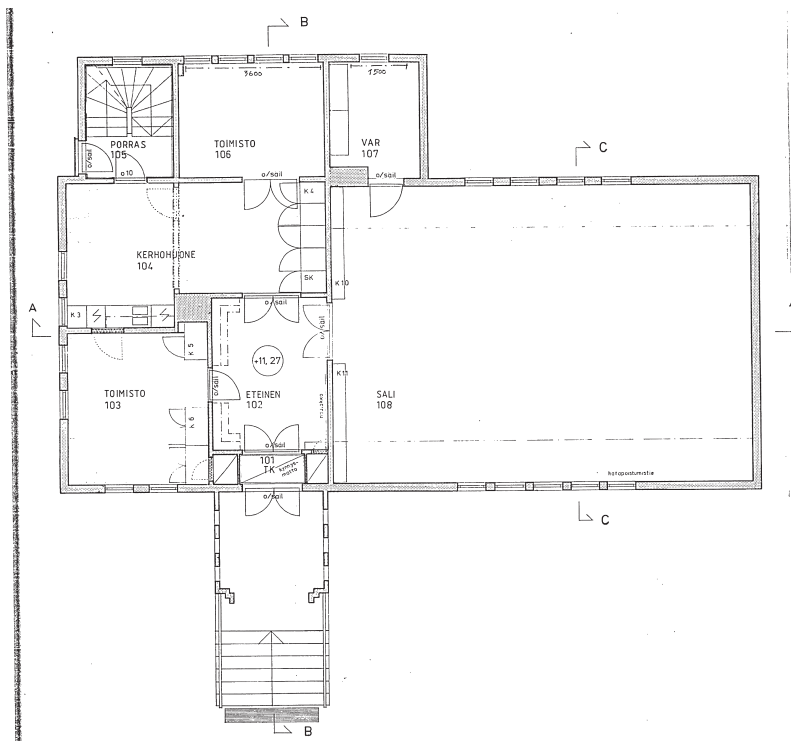
Muutossuunnitelma, 1. kerros. ESA.

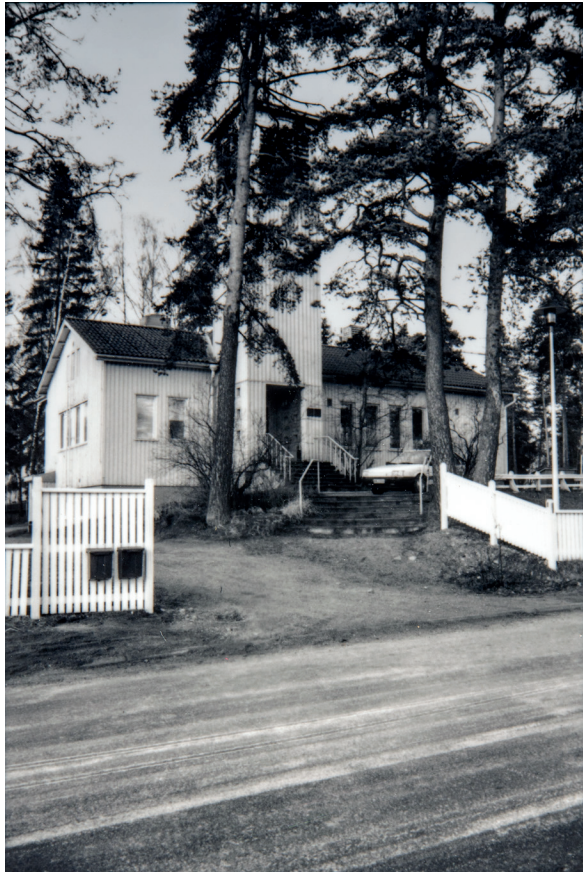
Kuva vuodelta 1991. Sisäänkäynnin oikealla puolella näkyvät peruskorjauksen yhteydessä asennetut messinkiset muistolaatat. Tulkki, Jorma, EKMA.

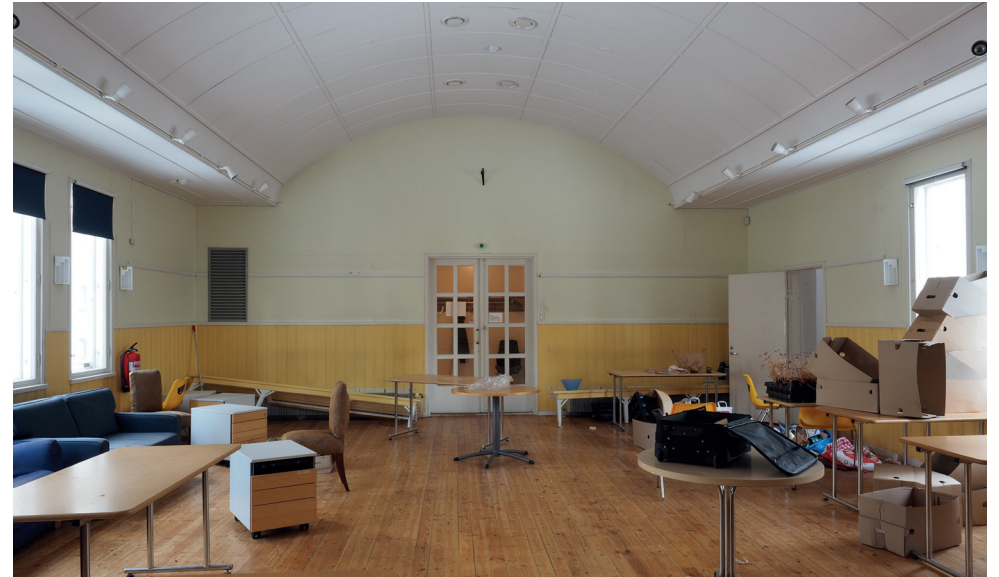
Puolipaneeli, valaisimet ja katon akustinen verhous tehtiin korjauksen yhteydessä. Lattia on alkuperäinen. Alla piirustus takaseinällä näkyvistä, lämpöpattereiden päällä sijainneista penkeistä. ESA.

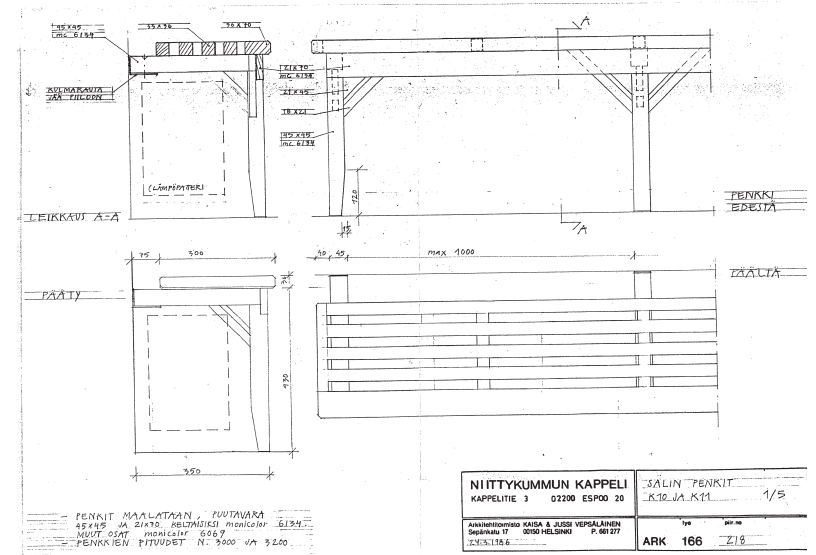
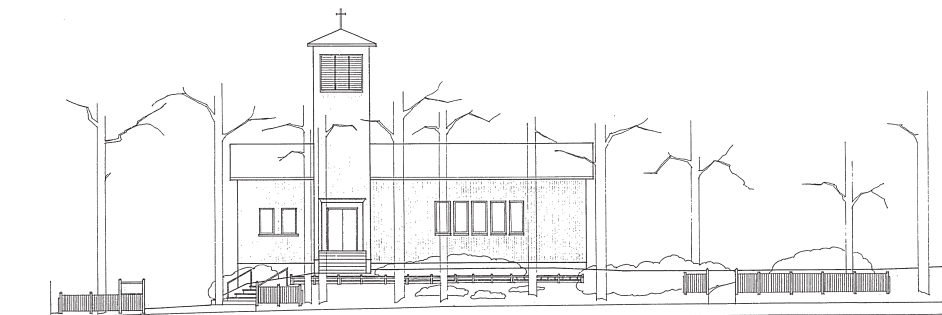
Julkisivu itään. Pääpiirustus vuodelta 1985. Luvanvarainen muutos kuvassa on uudet aitarakenteet. ESA.

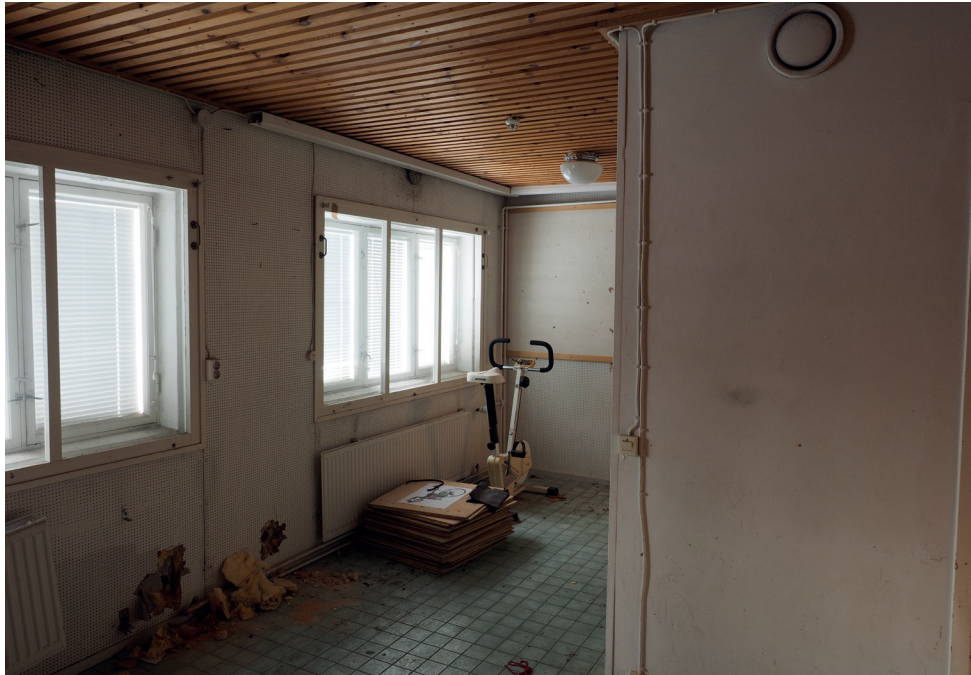
Tämä kellarikerroksen tila on toiminut ainakin asuinhuoneena, partiokolona ja bänditilana.

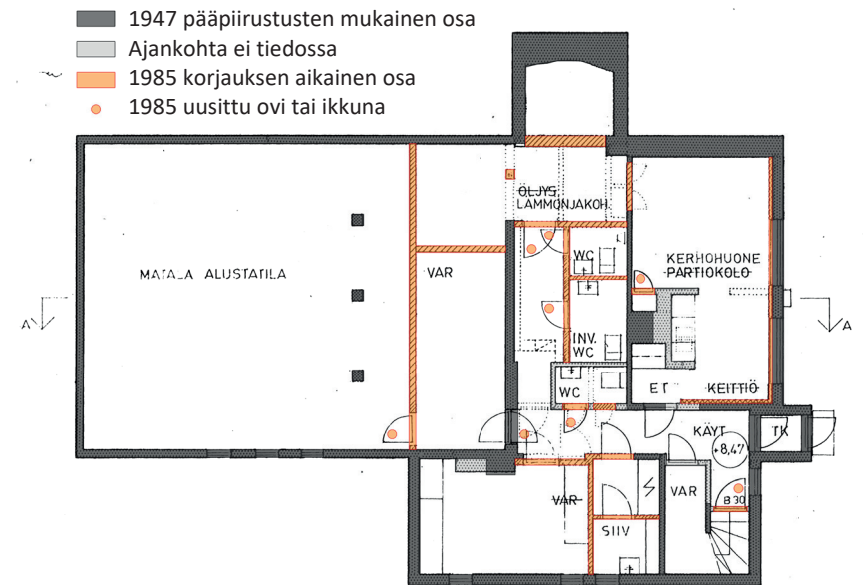
Säilyneisyyskaavio kellarikerros.

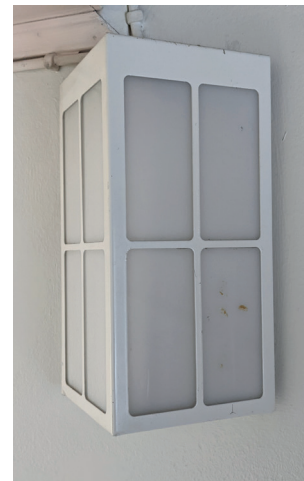
Porrashuoneen, kellarin käytävän ja salin seinävalaisimet ovat Klaus Michalikin Ornolle suunnittelemaa Zenit-sarjaa. Valaisimet ovat vuoden 1985 korjauksen ajalta.

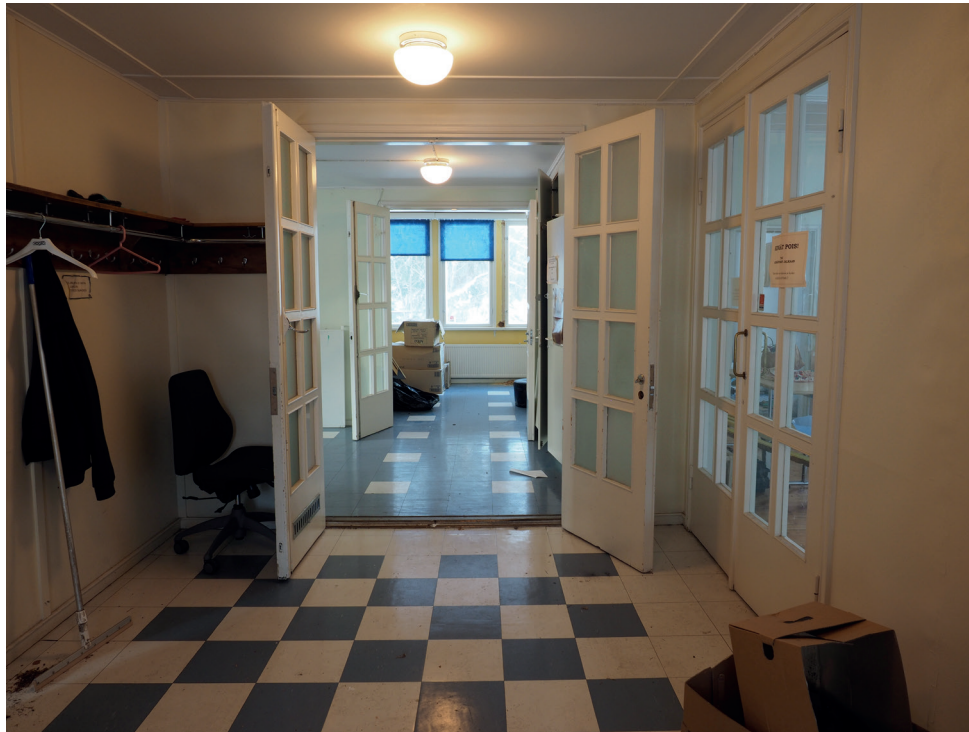
Alkuperäisiä sisäovia ja 1980-luvun lattiamateriaaleja. Kuvassa näkyvät kattovalaisimet ovat todennäköisesti Klaus Michalikin Ornolle suunnittelemaa Bau-sarjaa.

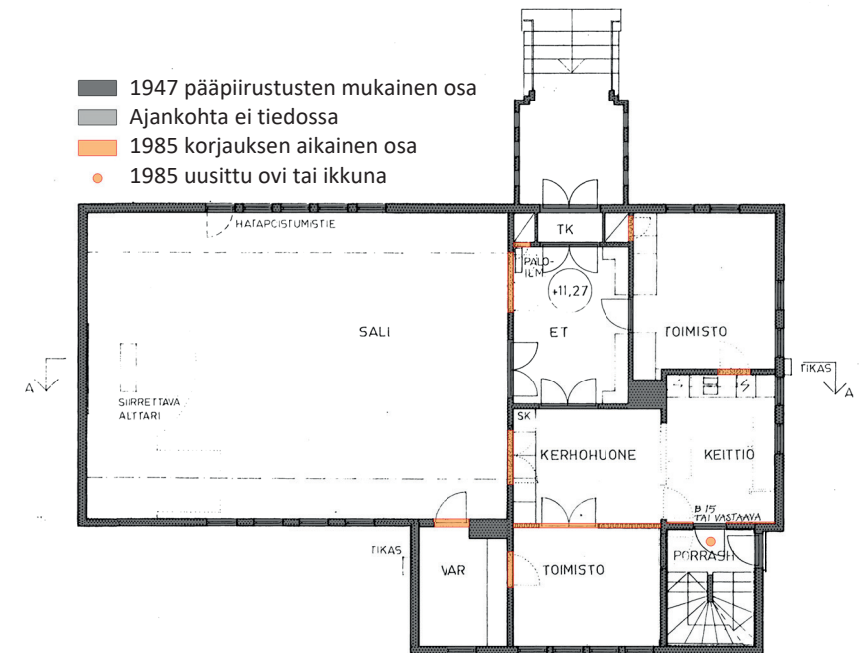
Säilyneisyyskaavi 1. krs.

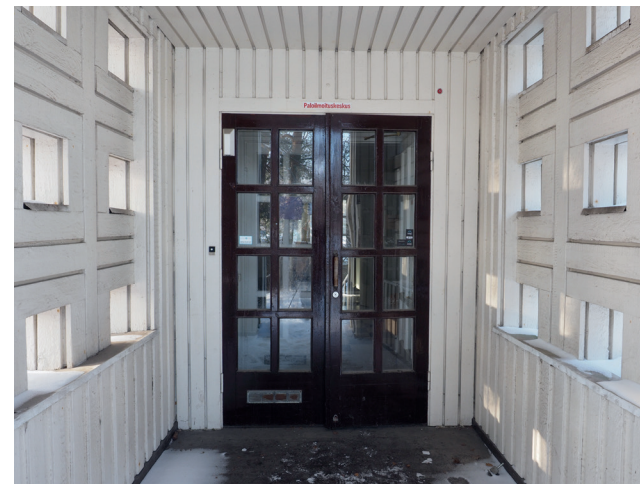
Pääovi on alkuperäinen, sisäänkäynnin neliöaihe vuodelta 1956.

Hanssonin suosima neliöaihe on nähtävissä myös Niittykummun kappelissa; sisäänkäynnin aukoissa ja parvekkeen kaiteessa.

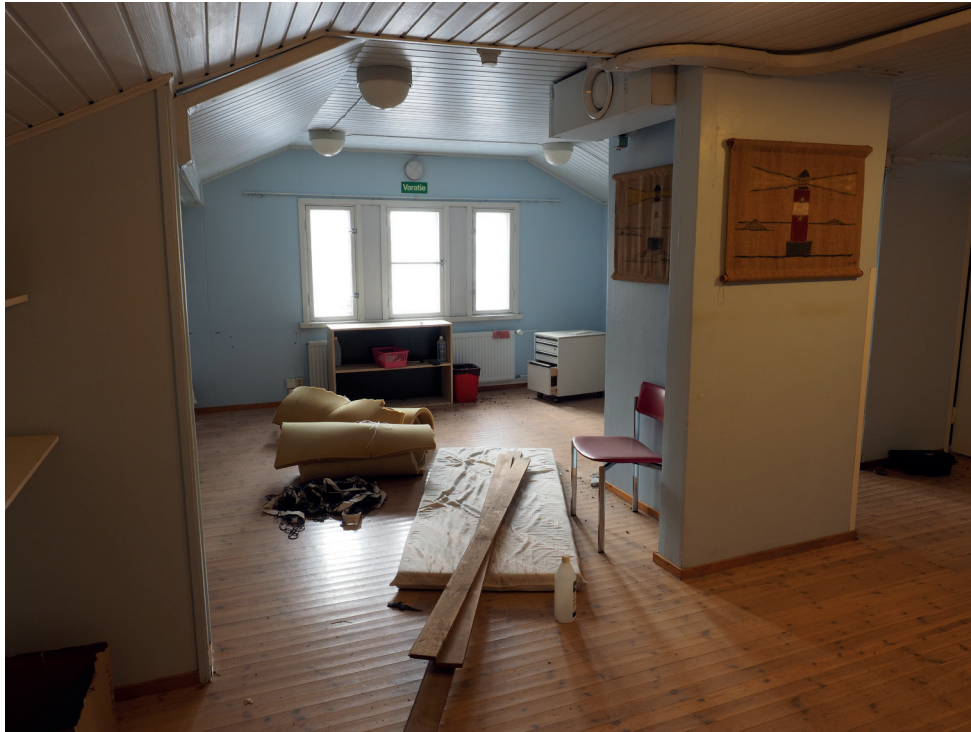
Toisen kerroksen kerhotila. Vuonna 1985 uusittu ikkuna toimii varatienä.

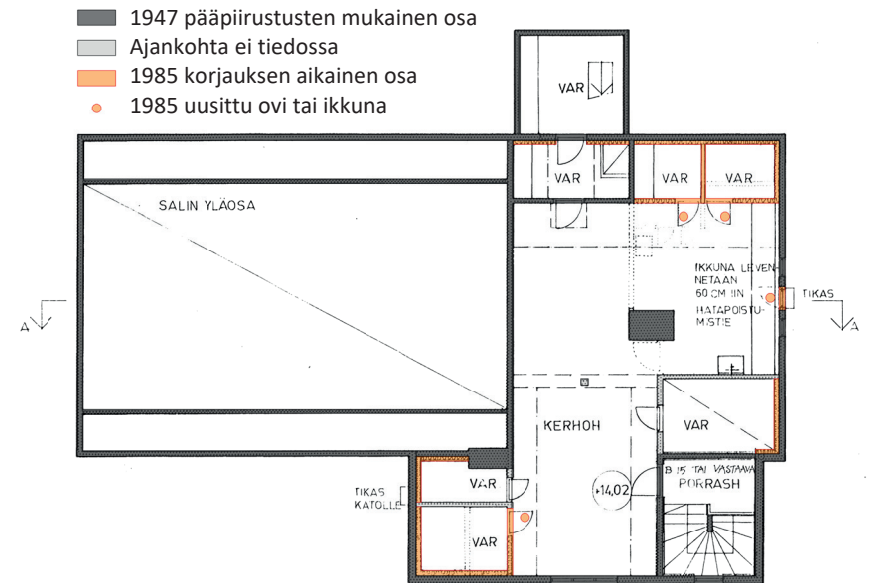
Säilyneisyyskaavio 2. krs.

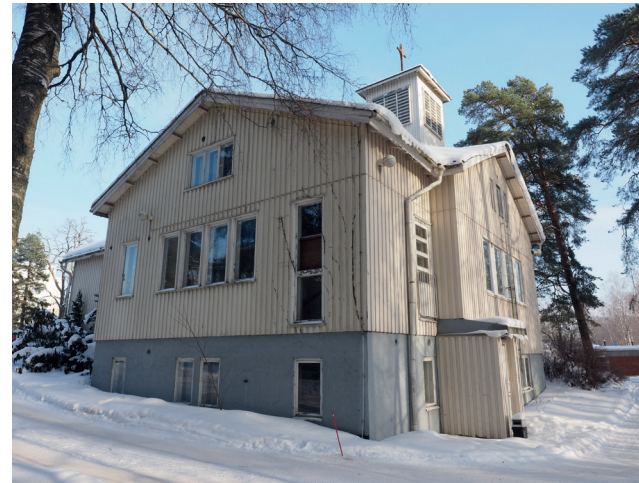
Alkuperäinen parveke on korvattu ranskalaisella parvekkeella. Lounaiskulmassa näkyy vuonna 1985 istutetun köynnöshortensian jättämiä jälkiä. Vuoden 2005 kuntoarvioraportissa on kuva komeasta köynnöksestä, jonka poistamista raportissa suositellaan.
