Espoon kaupunki

# Selvitys Bembölen kulttuurihistoriallisesti arvokkaasta alueesta

Arkkitehtitoimisto Lehto Peltonen Valkama Oy  
5.4.2011

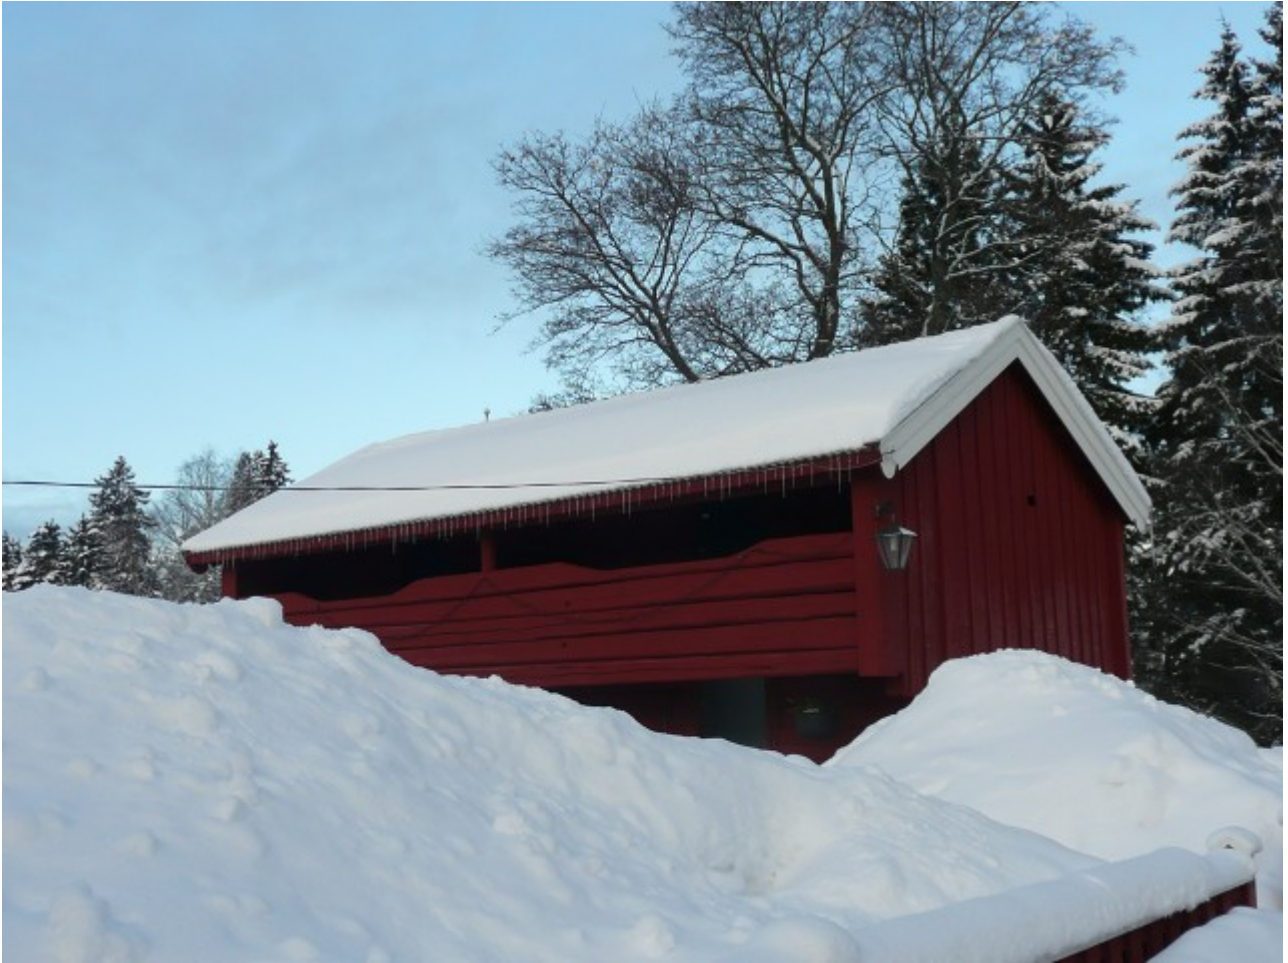
1. Bellin (Bembölen kahvitupa) aitta

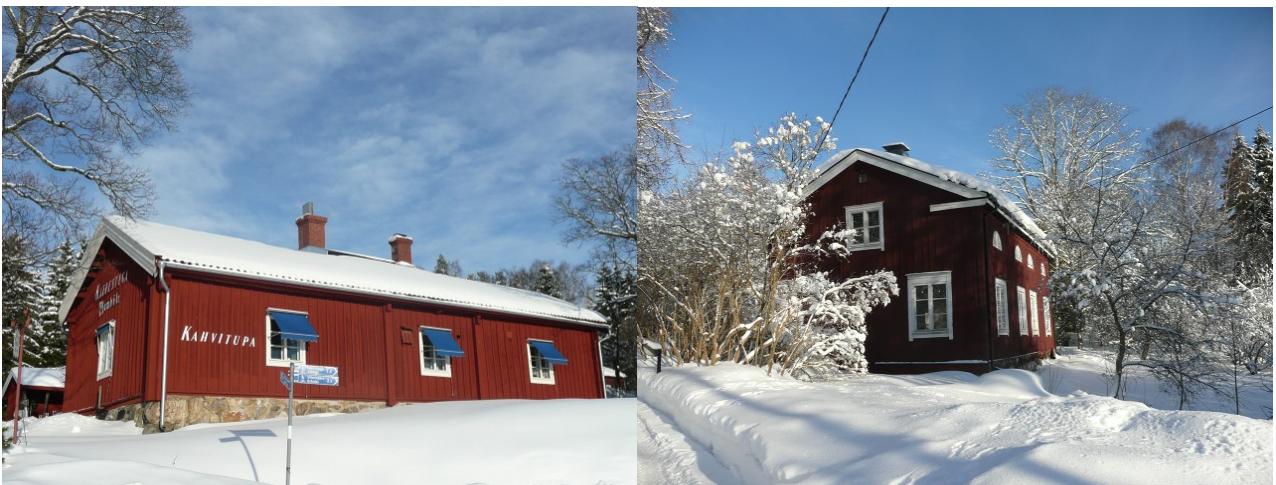
2. Vasemmalla Bell päärakennus (Bembölen kahvitupa), oikealla Karlshem, päärakennus

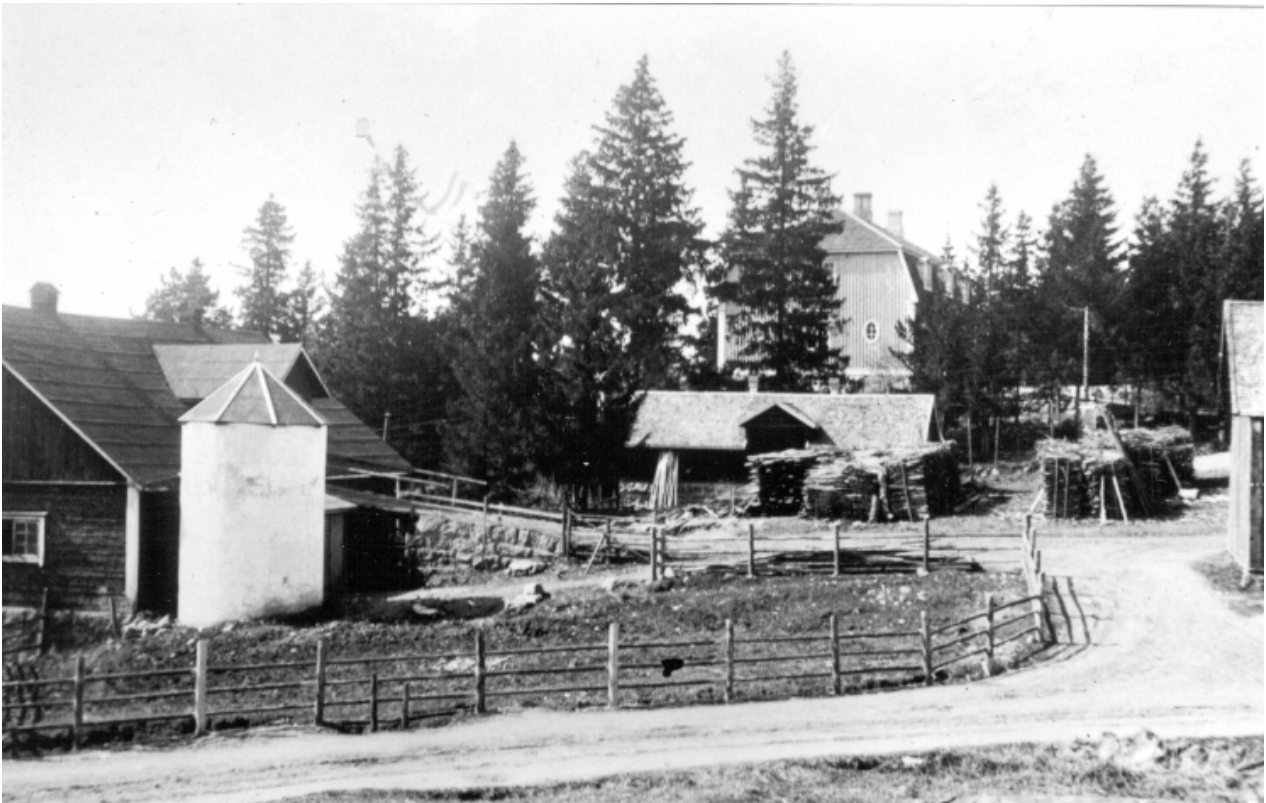
8. Bellin uusi päärakennus, hirsiseinäinen navetta, kanala sekä kylätietä, 1920-l:n loppu EH

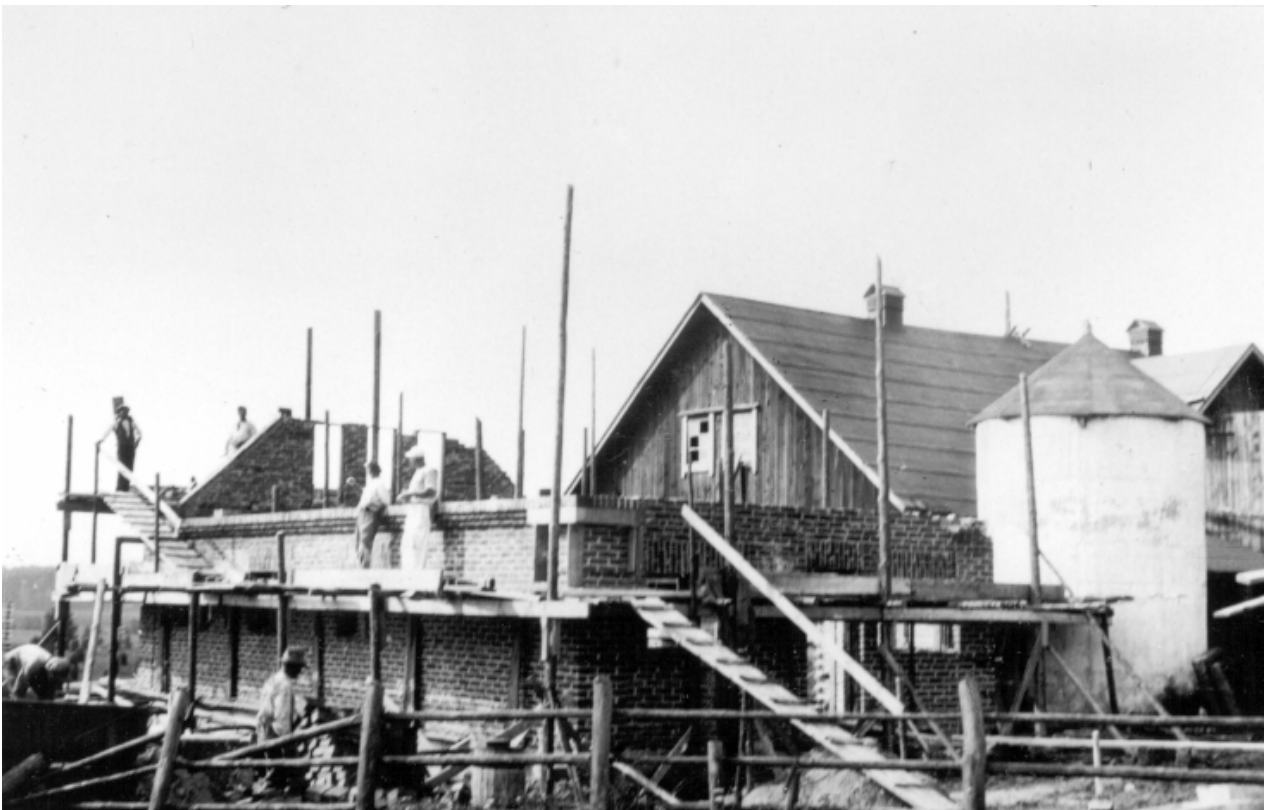
9. Bellin navettaa laajennetaan tiiliseksi, 1920-l:n loppu. EH

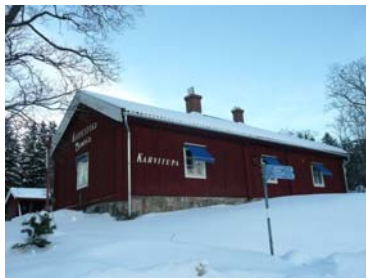
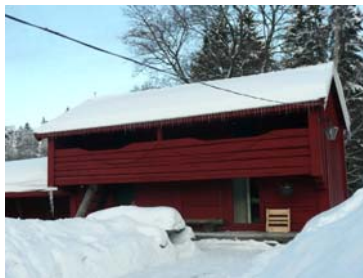
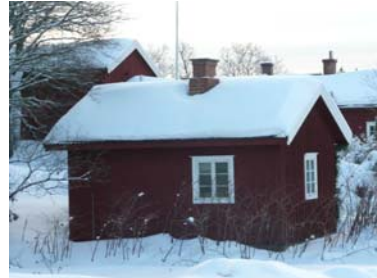
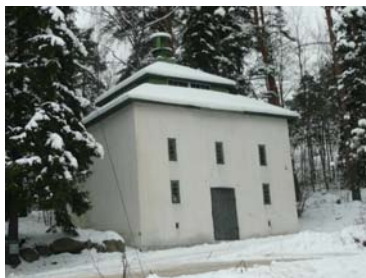
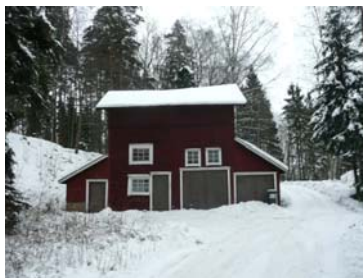
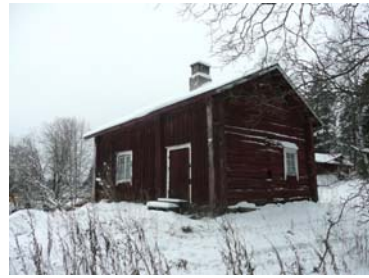
### 2 Bell

Bembölen vanhalla kylämäellä (Kanguliback, esim. Härö 1984 myös muodossa Kangulibacka) sijaitseva Bell oli 1600-luvun yksi suuren kylän kymmenestä kantatilasta. Tila toimi vuodesta 1688 Vihdin Tervalammen ratsutilan augmenttina. Isovihan aikana Bembölen kylän taloihin majoittui vuosikausiksi venäläistä sotaväkeä. Suuren Rantatien varrella, Helsinkiin johtavan tien risteyksessä sijaitsevan Bellin uudessa tuvassa toimi 1760-luvulla kestäkievari. Bellin vanha paritupatyypinen päärakennus kuuluu Espoon vanhimpiin asuinrakennuksiin.

| Suositus | VP. Kulttuurihistoriallisesti arvokkaat ja kyläkuvan kannalta merkittävät päärakennus ja pihapiiri muodostavat säilytettävän kokonaisuuden. Päärakennus ja pihapiiri arvokkaita. |

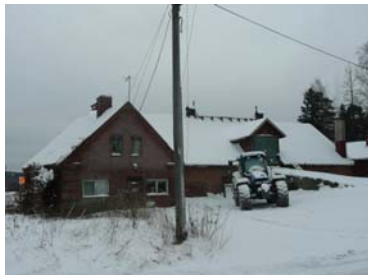
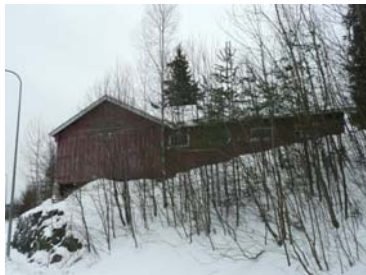
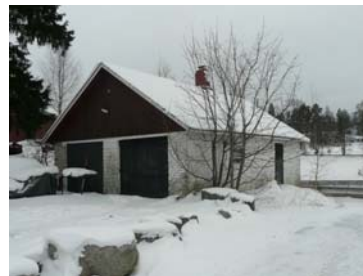
### 3 Kanguliback

Kanguliback - nimisen mäen laella sijaitseva talo. Mäki on toiminut kylän nuorison kokoontumispaikkana ja siellä on ollut Maj-Britt Lindströmin kertoman mukaan keinu vielä ennen nykyisen talon rakentamista. Rinteessä, talon alapuolella on puutarhaan liittyviä suurin luonnonkivin tuettuja pengerryksiä. Tontin reunalla kulkee myös entisen kylätien pohja.

| Suositus | VP. Mäen maisemallinen kokonaisuus, rakennus ja rakenteet arvokkaita. |

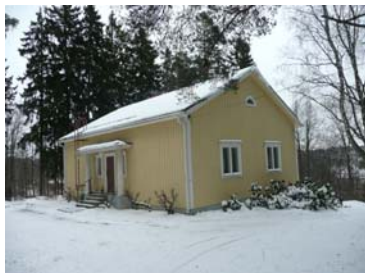
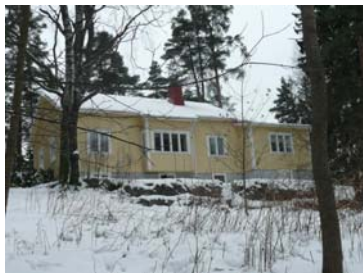
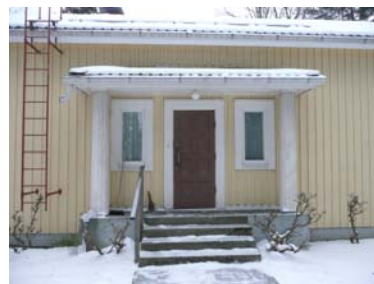
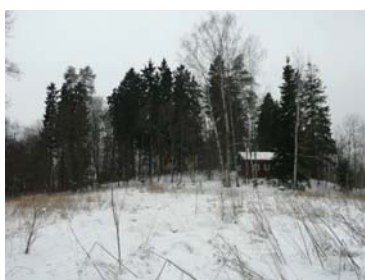
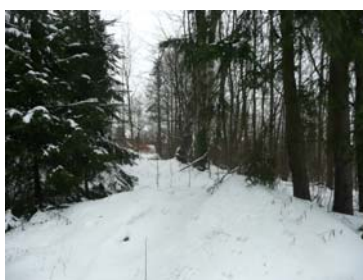
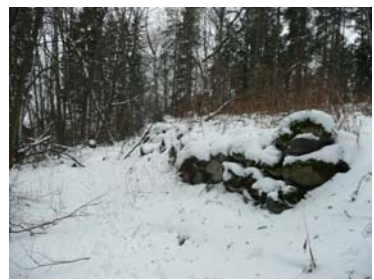
### 8 Smeds

Vanhan kantatilan päärakennus, joka sijaitsee isojakoa edeltäneellä kylätontillaan. Smeds muodostaa päärakennuksineen, muine asuinrakennuksineen, rakenteineen ja entisine puutarhoineen Bellin ohella Bembölen toisen tärkeän historiallisen kokonaisuuden.

Smedsin talo sijaitsee paikalla, jolla se on vanhojen karttojen mukaan sijainnut jo 1700-luvulla. Nykyinen päärakennus, joka mainitaan asiakirjoissa valmiina vuonna 1801, on muutamia muutoksia lukuun ottamatta säilynyt, mutta ei enää asuinkäytössä. Kellarissa on holvattu uuni, jonka ikää on tutkittu Espoon kaupunginmuseon suorittamissa arkeologisissa kaivauksissa. Uunin todettiin olevan 1850-jälkeiseltä ajalta. Kaivauksissa löydettiin lisäksi mm. 1600-luvun kaakeliuunin osia, nk. "pottikaakeli" sekä 1700- ja 1800-luvun saviastioita, jotka liittyvät talon toimintaan kestikievarina. Suomen sodan aikaan talossa majoitettiin sotilaita.

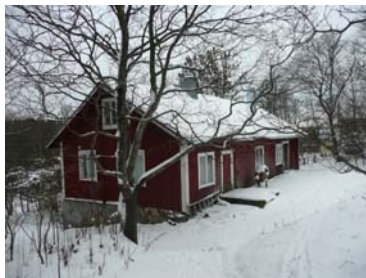
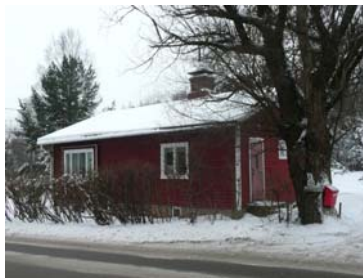
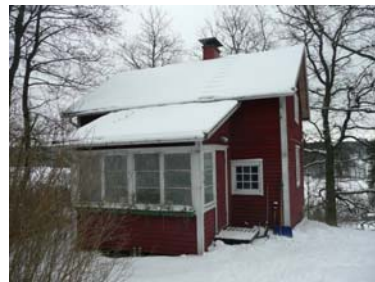
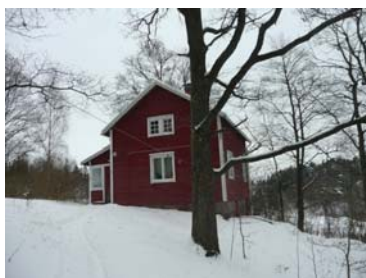
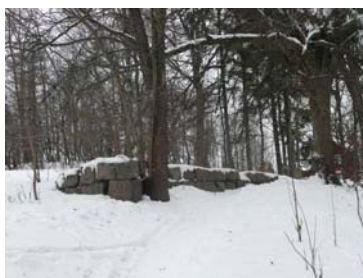
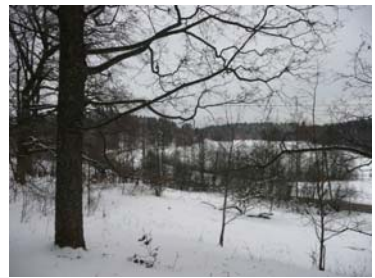
### 9 Stenkulla

Stenkullan tilalla asuivat Agnes ja Alexander Åkerlund, jotka pitivät pajaa paikalla Suuren Rantatien varressa. Paja on merkittynä 1930-luvun karttaan. Tontin luoteisnurkalla on vanha kaivo. On mahdollista että kaivo on eräs 1700-luvun karttoihin merkityistä.

| Suositus | VP. Vanhempi rakennus ja paikka Bembölen kylän paikallishistorian kannalta arvokas. |

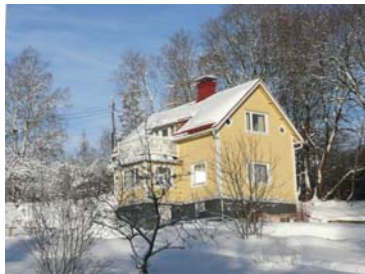
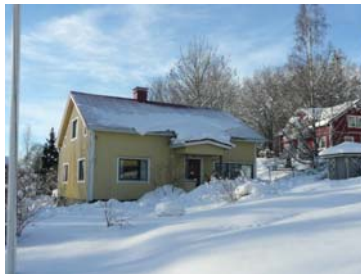
### 13 Karlshem

Smedsiin alkujaan kuulunut, ulkoasultaan klassinen, hyvin säilynyt ja rakennustaiteellisesti suhteikas päärakennus sekä siihen liittyvät piharakennukset. Tontti rakennuksineen lohkottu Smedsistä 29.9. 1920.

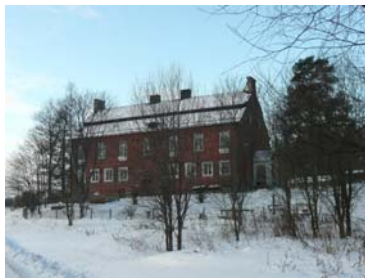
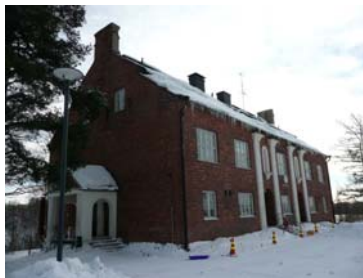
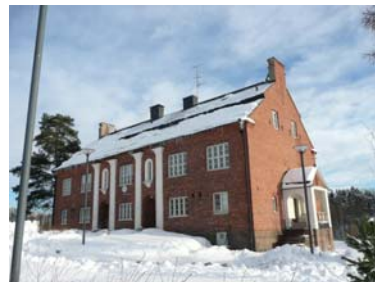
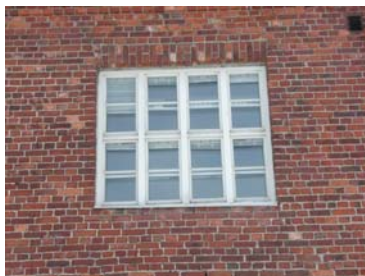
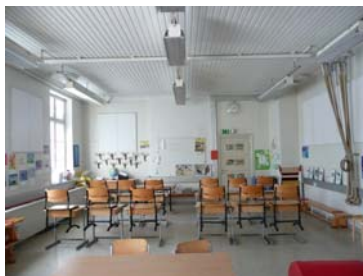
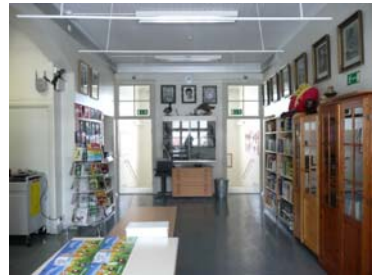
### 15 Bemböle skola

Rakennustaiteellisesti arvokas, arkkitehtitoimisto Borg-Sirén-Åberg piirustusten mukaan toteutettu tiilinen koulurakennus, joka sijaitsee maisemallisesti näkyvällä ja keskeisellä paikalla peltoaukean reunalla Bembölen historiallisella kyläalueella, Makasin talon entisellä paikalla, Suuren Rantatien ja siitä Helsinkiin haarautuneen vanhan maantien risteyksessä.

Bembölen punatiilinen koulurakennus aloitti valmistuessaan vuonna 1923 uuden vaiheen espoolaisten kansakoulujen rakentamisessa. Aiemmat koulurakennukset olivat puusta, mutta kartanomaisuudestaan vaikutteita hakenut ensimmäinen tiilinen koulurakennus ilmensi Espoon maalaispitäjän vaurautta. Erkki Härön mukaan Bembölen koulun suunnittelusta arkkitehtitoimistossa vastasi lähinnä Johan Sigfrid Sirén (1889-1961). Sirén on tunnettu Eduskuntatalon suunnittelijana. Rakennuksessa on vaikutteita ruotsalaisesta barokkiarkkitehtuurista sekä 1920-luvun klassismista. Klassismin aiheita ovat mm. pääsisäänkäyntiä molemmin puolin reunustavat, rakennuksen korkuiset pilasteriparit. Ruotsalaisesta barokkiarkkitehtuurista kertovia yksityiskohtia ovat säterikatto, julkisivun pyörökaariaiheet ovissa ja yläpuolisissa parvekkeissa, ikkunoiden pieniruutuinen jako, massiiviset tiiliseinät sekä tilajärjestelyissä toisen kerroksen korostaminen sijoittamalla pääasialliset luokahuonetilat sinne.

| Säilyneisyys | Koulurakennus on hyvin säilynyt aikakaudelleen ominaisena, piha on muokattu nykyisiä vaatimuksia paremmin vastaavaksi. |

| Suositus | Koulurakennuksella merkittävä asema suurmaisemassa. Rakennukseen liittyvät merkitykset eritelty rakennuskortilla. |

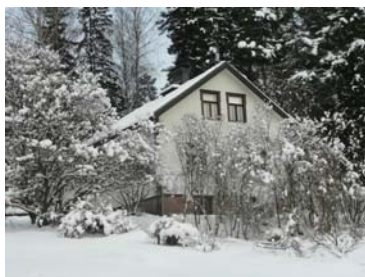
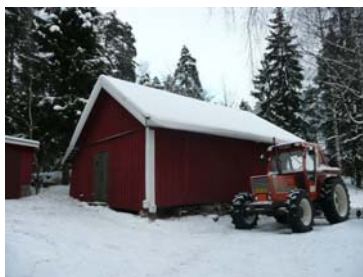
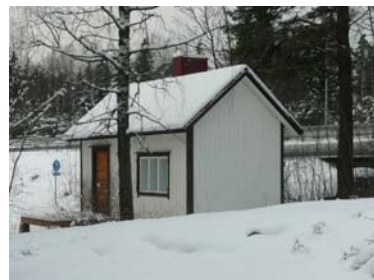
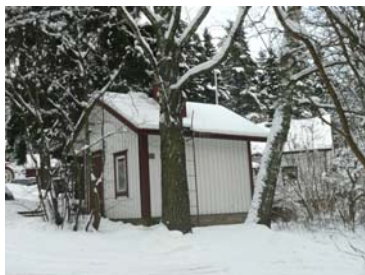
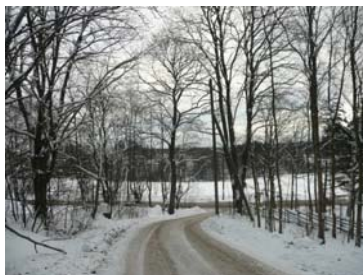
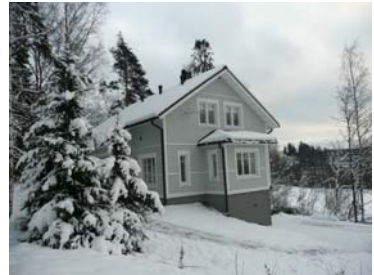
### 19 Björkbacka

Berta Wickströmin entinen asuinrakennus. Rajkennus oli Juslinien omistuksessa ja annettuna lahnukselaiselle Berta ja Harald Wickströmille vuokralle. Nämä perivät talonsa Juslinilta. Kohteeseen kuuluu päärakennus ja piharakennuksia 1900-luvun alusta. Rakennus sijaitsee peltoaukean laidalla, metsäisessä, etelään viettävässä rinteessä Suuren Rantatien, nykyisen Kuninkaantien varrella. Piharakennukset ovat ryhmittyneet vapaasti rinteeseen. Hieman varsinaisesta kyläalueesta erillään sijaitseva kokonaisuus on osa nykyisen Kuninkaantien maisemaa sekä laajempaa peltomaisemaa. Tontille johtava tie on reunustettu jalopuin. Pihapiirissä, lähimpänä tietä, myös uusi asuinrakennus.

| Säilyneisyys | Päärakennuksen hahmo säilynyt, mutta julkisivun yksityiskohdat uusittu. Pihapiirissä eri ikäisiä ulkorakennuksia. |

| Suositus | VP. Rakennus arvokas hahmoltaan ja säilyneiltä yksityiskohdiltaan. Pihapiiri muodostaa kokonaisuuden. |

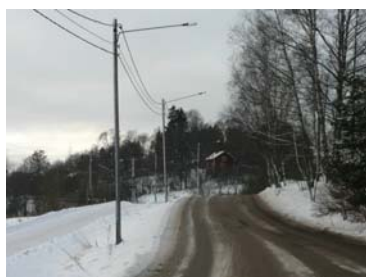
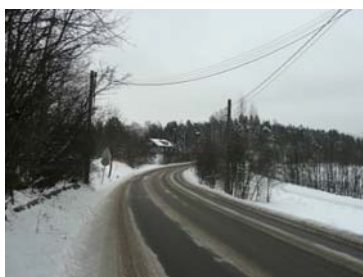
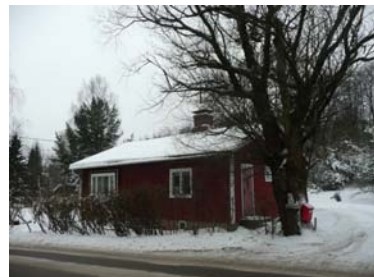
### 29 Suuri Rantatie

Valtakunnallisesti merkittävä RKY 2009. Bembölen sijainti Turun ja Viipurin välisen Suuren Rantatien eli nykyisen Kuninkaantien varrella oli edullinen. Suuri Rantatie on Hämeen Härkätien ohella Suomen tärkein historiallinen maantieyhteys. Rannikkoa seuraava, keskiaikaisten kirkkojen, kartanoiden, satamapaikkojen ja muinaislinnojen kautta kulkeva tie on monin paikoin edelleen käytössä. Näin myös Bembölessä. Kirkkonummen, Espoon ja Vantaan halki kulkiessaan tie ohittaa pitäjien keskiaikaiset kirkot. Espoonkartanon alueella Mankinjoen ylittää 1770-luvun kiviholvisilta, joka on myös museosilta. Tie kulkee Träskändan kartanon sekä Vantaalla Hämeenkyllän kartanon, Vantaanlaakson ja Backaksen kulttuurimaisemassa sekä Helsingin pitäjän kirkonkylässä.

Suositus Valtakunnallisesti arvokas säilynyt tieosuus.

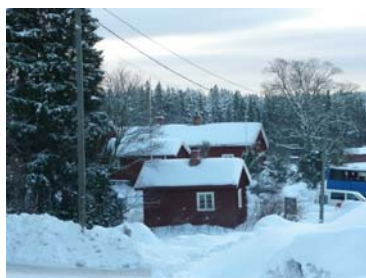
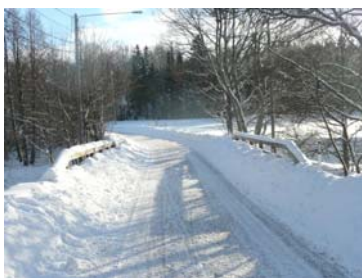
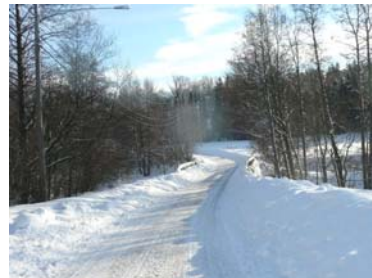
### 30 Helsingintie - pohjoiseen johtava tie

Vanha pohjoiseen johtava tie on kulkenut Bellin vanhan päärakennuksen itäpuolitse 1900-luvulla, 1700-luvun kartoissa puolestaan rakennuksen länsipuolitse. Helsingin suuntaan tie kulki suunnilleen nykyisen Glimisintien paikalla, joskin risteysalueella Vanhan Turuntien rakentaminen on muuttanut linjauksia. Tiellä on säilynyt Glimsinjoen ylittävä luonnonkivinen, holvattu silta vuodelta 1938.

| Suositus | Helsingintie - pohjoiseen johtava tie Espoon kirkkotienä ja yhteytenä Helsinkiin on paitsi kylälle paikallisesti niin myös laajemmin koko Espoon ja ympäröivän seudun historiasta kertova ja arvokas. |

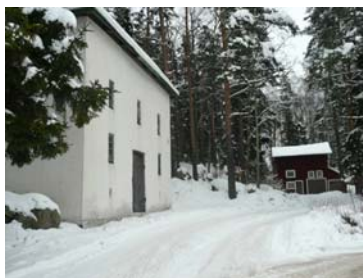
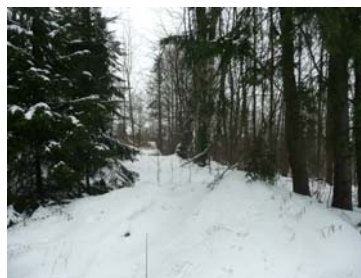
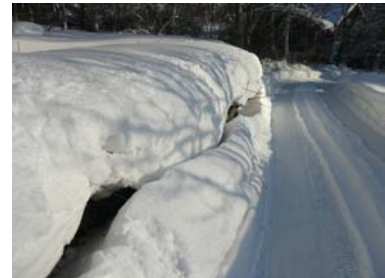
### 31 Vanhat kylätiet

Bembölessä vanhojen kyläteiden pohjia on vielä maastossa havaittavissa Bellin ja Kanguliback-tonttien välillä sekä Smedsin länsipuolelta kohden pohjoista.

| Suositus | Vanhojen kyläteiden linjaukset kertovat kylän rakentumisesta ja historiasta ja ovat paikallishistoriallisesti merkityksellisiä. |

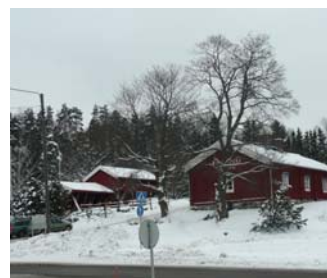
### 1,1 Bell - päärakennus, nyk. Bembölen kahvitupa (Kanguliback II)

| Säilyneisyys | Bell on vaihteittain rakentunut, säilynyt perinteisenä. Sisätiloissa Bembölen kahvilatoiminnan vaatimia muutoksia. Kamari muutettu keittiöksi. Sisääntulokuistin yksityiskohdat 1930-l. |

Nykyisin Bembölen kahvitupana toimiva Bellin paritupatyyppinen päärakennus kuuluu Espoon vanhimpiin asuinrakennuksiin. Parituvan kamarin, tuvan ja eteisen rakennusvuodeksi mainitaan Erkki Härön inventoinnissa vuosi 1737. Sali on mahdollisesti rakennettu myöhemmin, 1800-luvun alussa. Isovihan aikana 1713-1721 Bellin rakennukset poltettiin ja uuden päärakennuksen rakentaminen tapahtui tämän jälkeen.

Pitkänurkkainen hirsirakennus on satulakattoinen. Ulkovuoraus on peiterimaa. Perustus luonnonkiveä. Räystäslaudat ovat leveät, uudehkot. Ikkunat ovat kuusiruutuiset. Sisääntulokuistin yksityiskohdat, kuten kattoa kannattelevat muotoillut pilarit, edustavat tyyliltään 1930-lukulaista omakotitaloihin, kesähuviloihin ja hiihtomajoihin liittyvää tuparomantiikkaa. Sisätilat ovat säilyneet varsin alkuperäisinä, joskin kahvilatoiminta on vaatinut niihin joitain muutoksia, mm. kamari on muutettu keittiötilaksi. Tuvan puolella on kahden kurkihirren kannattelema taitteinen, kolmilaipioinen katto parruineen näkyvissä. Lattia on puolikkaan hirren paksuisista laudoista. Tulisijan edessä sijaitseva kivi ei ole irtonainen, vaan kalliota, jonka päälle päärakennus on rakennettu.

| Suositus | S1. Rakennuksen hahmo ja säilyneet yksityiskohdat sekä sisätilojen alkuperäiset osat ovat erittäin arvokkaita. |

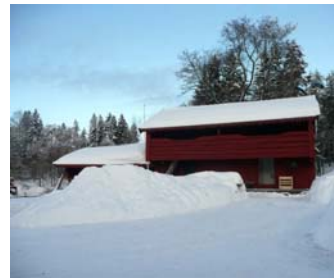
### 1,2 Bell - luhtiaitta (Kanguliback II)

| Säilyneisyys | Vanhan aittarakennuksen ulkoasu on säilynyt perinteisenä. Sisätiloja remontoitu kahvilatoimintaa varten ja kylkeen rakennettu wc-siipi |

Bellin päärakennusta vastapäätä sijaitseva kaksikerroksinen, hirsipintainen kaksirivinen luhtiaitta. Rakennusvuodeksi on ilmoitettu sama kuin nykyisen kahvituvan rakennukselle, eli 1737. Aitan alakerrassa sijaitsee kahvilan henkilökuntaa ja keittiön kylmäsäilytystä varten kunnostettuja tiloja. Rakennusta on jatkettu erillisellä, kahvilatoimintaa palvelevalla wc-rakennuksella.

| Suositus | S1. Vanhan aittarakennuksen hahmo ja säilyneet yksityiskohdat arvokkaita. Osa Bellin perinteisestä maatilakokonaisuudesta. |

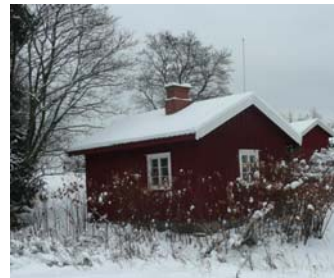
### 1,3 Bell - Sparstuga (Kanguliback II)

| Säilyneisyys | Rakennusta on madallettu ja sisätiloja kunnostettu 1960-luvulla alkuperäisestä pankin toimintoja varten. |

Entinen Säästötuvan, Sparstugan, rakennus oli alkujaan sauna. Sen rakennutti Bernhard Juslinin isoisä vuonna 1910. Nykyistä korkeamman, alkujaan taitekattoisen rakennuksen yläkerrassa toimi ennen mankeli. Rakennusta on madallettu. 1960-luvulla se oli jonkin aikaa piian asuntona. Vuonna 1966 Helsingfors Sparbankin Bembölen konttori aloitti toimintansa rakennuksessa. Tuolloin se entisöitiin arkkitehdin suunnitelmien mukaisesti. Sisustus suunniteltiin vanhahtavaksi. Nykyisin rakennuksessa toimii kampaamo.

| Suositus | S1. Rakennuksen hahmo ja säilyneet yksityiskohdat arvokkaita. Osa Bellin perinteisestä maatilakokonaisuudesta. |

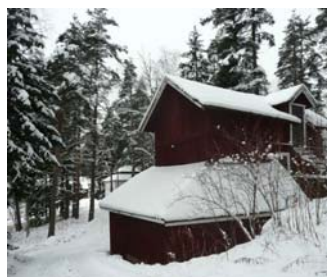
### 1,5 Bell - kuivuri (Kanguliback II)

Bellin rakennuskantaan kuuluva kuivuri on rakennettu vuonna 1910. Omaleimainen rakennus on korkeahko ja sijaitsee kylämäellä keskeisellä paikalla. Kuivurissa oli tulisija alapuolella ja vilja kerättiin ylemmälle tasolle. Näitä rakenteita on säilynyt sisätiloissa.

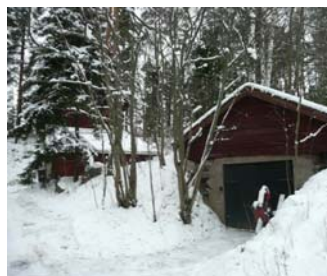
### 1,6 Bell - maakellari (Kanguliback II)

| Säilyneisyys | Maakellarin kivimuuria tuettu betonilla, muutoin perinteisenä säilynyt. |

Kuivuria ja viljamakasiinia vastapäätä, vanhan tielinjauksen toisella puolella, sijaitseva vanha perunakellari on 1800-luvulta. Yläosa hirttä, alasosa luonnokiveä, tuettu betonilla.

| Suositus | S1. Rakennus on arvokas osa Bellin perinteistä maatilakokonaisuutta. |

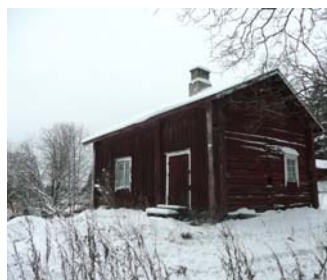
| Säilyneisyys | Mökki on säilynyt perinteisenä. Runko kunnostusvuottaan vanhempi. |

Näkyvällä paikalla nykyisen kahvituvan takana sijaitsevalla pienellä peltoaukealla sijaitseva hirsirakennus, joka on ollut alkujaan mahdollisesti savutupa, riihi tai eläinten suoja. Kunnostettu kuitenkin vuonna 1918 karjakon asuinrakennukseksi, jollaisena muistetaan. Rakennuksessa on tupa ja itäpäädyssä sisääntulokamari ja tämän takana toinen kamari. Rakennus on pitkänurkkainen, salvokset on koteloitu. Länsipääty ja eteläjulkisivu ovat pystylaudalla vuoratut, muutoin vuoraamaton. Bernhard Juslinin mukaan rakennuksessa on aiemmin ollut olkikatto.

| Suositus | S1. Rakennuksen ulkoinen hahmo ja yksityiskohdat arvokaita. Osa Bellin perinteisestä maatilakokonaisuudesta. |

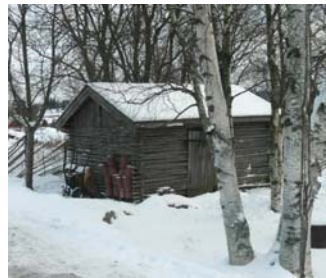
| Säilyneisyys | Ajoitus epävarma. |

Bellin pihapiiriin kuuluva ulkorakennus.

| Suositus | S2. Osa Bellin perinteisestä maatilakokonaisuudesta. |

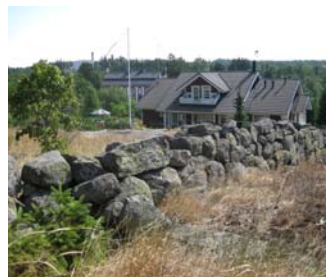
| Säilyneisyys | Ajoitus epävarma, merkitys ja sijainti arvioitu kuvasta, ei ollut näkyvissä talvena 2010-2011. |

Bellin tontin itärajalla sijaitseva kiviaita. Aita ei ollut näkyvissä inventoinnin aikana lumitilanteen vuoksi, paikannettu aiemmasta valokuvasta.

| Suositus | Kiviaidat, muurit ja rakenteet historiallisesti ja maisemallisesti merkityksellisiä osana Bembölen kylämaän perinteistä kokonaisuutta. |

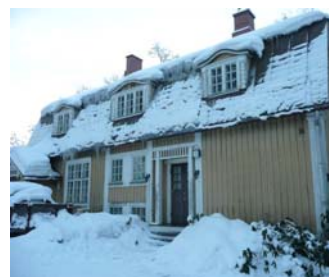
| Säilyneisyys | Ajalleen ominaisena säilynyt. 1950-l keskuslämmitys, kattomateriaalin vaihto pelliksi, ullakkoikkunoista osa poistettiin. 1990-l kunnostus, osa ikkunoista vaihto puu-alumiinisiin. |

Bellin uusi päärakennus on rakennettu ilmeisesti osittain vanhoista Kosk-talon hirsistä vuonna 1917. Tyyliään jugendia edustavan rakennuksen suunnittelija ei ole tiedossa. Bernhard Juslinin mukaan todennäköisesti sama suunnittelija kuin Glomsin rakennuksessa, jota Bellin uusi päärakennus muistuttaa. Rakennus oli 1920-luvulle ilman ulkovuorausta.

Päärakennus on kaksikerroksinen ja siinä on jugendille ominainen päistään aumattu taitekatto. Ulkovuoraus on pystylaudoitusta, ikkunat pienruutuisia ja jugendille ominaisia. Ullakkoikkunoiden katto kaareva, päädyssä ovaalit ikkunat. Molemmissa kerroksissa on useita huoneita ja kaksi hallia. Tilajakoa ei ole oleellisesti muutettu. Leivinuuni poistettiin 1950-luvulla. Kellaria on käytetty autotallina. Keskuslämmitys asennettiin 1950-luvun loppupuolella. Samaan aikaan uusittiin alkujaan tiilinen katto peltikatoksi ja ullakkoikkunoita poistettiin. Rakennus on kunnostettu 1990-luvun alussa. Tällöin ullakkokerroksen ikkunat, samoin kuin osa kuistin ikkunoista, uusittiin ruudutukseltaan vanhoja mittaoja noudatteleviksi, mutta materiaaaliltaan poikkeaviksi puu-alumiini-ikkunoiksi.

| Suositus | S1. Rakennus on kulttuurihistoriallisesti merkittävä, rakennustaiteellisesti ajalleen ominainen sekä rakennushistoriallisesti arvokas. |

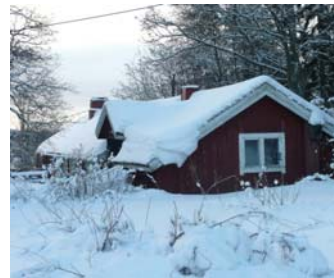
Satulakattoinen, pitkänomainen entinen perunakellari, kanala ja lopulta toimistorakennus. Ulkoasultaan 1950-luvulle ominainen, pystyjakoiset ikkunat, satulakatto ja peiterimalaudoitus.

Bellin n. 10-12m pitkä kanalarakennus rakennettiin 1915-21. Rakennuksessa on myös sauna. Kanalaksi laajentamista edelsi nykyisen rakennuksen perustuksessa, kellarissa entinen perunakellari. Kellari on rakennettu isoista kivistä holvaamalla siten, että kellaritilaa täytettiin rakentamisen yhteydessä hiekalla muurien ja holvauksen tukemiseksi. Kun holvi valmistui, hiekat poistettiin. Samanlainen kellari löytyy Ersistä ja Mikkelsistä.

| Suositus | S2. Rakennus on kulttuurihistoriallisesti paikallisesti arvokas osa Bembölen kyläkokonaisuutta. Nykyinen ulkoasu ja kellarin holvaus arvokkaita. |

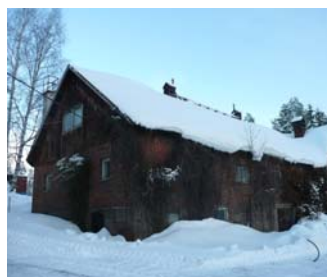
Satulakattoinen, osin punatiilinen, osin hirsinen, luonnonkiviperustuksella oleva navettarakennus. Tienpuoleisessa päässä poikkipääty. Sijaitsee näkyvällä ja keskeisellä paikalla Bembölen uudemman päärakennuksen pihapiirissä, lähellä kahvituvan vieritse nousevaa Bellinmäen tietä.

Navettarakennus on saanut nykyisen asunsa vuonna 1931. Tiilipintaa on jäsennöity klassismiin viittaavin pilariaiheihin. Navetan ensimmäinen osa rakennettiin kuitenkin 1910-luvulla siirtämällä vanhan kahvituvan yhteydessä olevan navetan paikkaa. Vuonna 1931 tätä hirsistä navettaa suurennettiin puolella. Bernhard Juslinin mukaan saman muutos- ja laajennustyön tehneen tekijän rakentamia navettoja löytyy Espoossa myös Juvanmalmilta ja Söderskogista.

| Suositus | S1. Kyläkokonaisuuden kannalta merkittävällä paikalla sijaitseva tiilinen navettarakennus hahmoltaan ja yksityiskohdiltaan arvokas. |

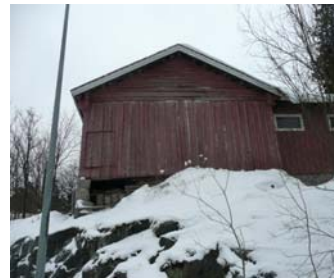
| Säilyneisyys | Hirsinen vanha vaunuvarasto-osa on säilynyt perinteisenä. Rakennusta on laajennettu lisäsiivellä 1983 |

Bellin uuden päärakennuksen pihapiiriin kuuluvista ulkorakennuksista nykyisin varastona toimiva rakennus on vanhin. Se sijaitsee nykyisellä paikallaan jo 1800-luvun isojakokartoissa. Rakennuksen vanhin, päätykolmionkin osalta hirsistä salvottu osa, on alkujaan ollut vaunuliiteri. Alin kerros on vuorattu käsin veistetyllä pystylaudoituksella. Rakennus on satulakattoinen. Katemateriaali oli olki, mutta vaihdettu pelliksi. Entinen vaunuliiteri sijaitsee Turun moottoritietä seurailevan ulkoilureitin varrella näkyvällä paikalla rinteessä. Rakennusta on myöhemmin vuonna 1983 laajennettu L:n muotoiseksi.

| Suositus | S1. Kylän historiasta kertova ja ulkorakennustyyppinsä ainoa säilynyt edustaja kylämäellä. Vanha osa arvokas. |

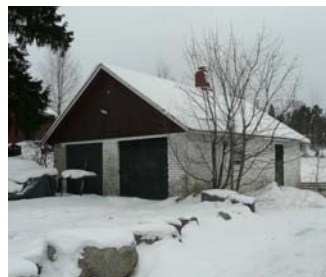
**Säilyneisyys** Tiilinen entinen pajarakennus on pääosin ulkoasultaan säilynyt. Sitä on ylläpidetty kunnostamalla ja muutettu autotalliksi.

**Suositus** S2. Rakennuksen säilynyt ulkoasu arvokas.

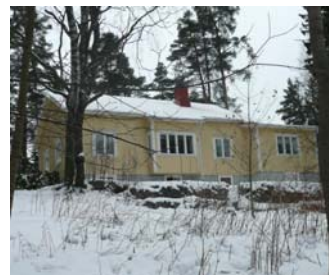
| Säilyneisyys | Ulkoasu pääosin säilynyt vuoden 1939 asussaa. Laajennusosa vuodelta 1959. Sisätilat kunnostettu 2006-2007. |

Kanguliback - nimisen mäen laella sijaitseva talo. Mäki on toiminut kylän nuorison kokoontumispaikkana ja siellä on ollut Maj-Brit Lindströmin kertoman mukaan keinu vielä ennen nykyisen talon rakentamista. Paikalla sijaitsi jo vuonna 1910-20 pienempi mökki, jota laajennettiin ja uusittiin siten, että rakennuksen nykyinen muoto on vuodelta 1939. Rakennusta laajennettiin lisäksi makuuhuonesiivellä vuonna 1959. Vuoden 1939 rakennus on tyyliltään klassistinen. Pohjatyyppi on suorakaide. Ikkunat ovat pystyjakoiset.

| Suositus | S2. Vuoden 1939 rakennuksen säilynyt hahmo ja julkisivujen yksityiskohdat arvokkaita. |

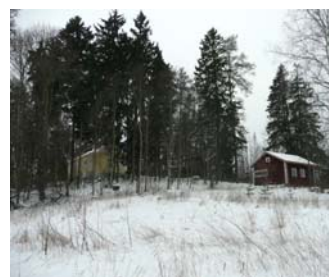
Kangulibackin keltaiseen taloon liittyvä piharakennus samalta ajalta. Peiterimalauditus. Sijaitsee suhteellisen näkyvällä paikalla rinteessä, väliin jäävän peltoaukean laidalla.

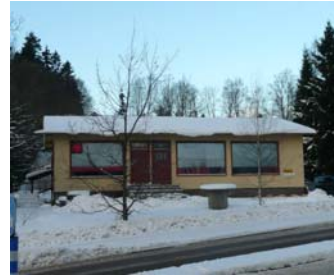
### Kuninkaantie 4a

| Säilyneisyys | Rakennus säilynyt lähellä alkuperäistä asuaan.. |

Kuninkaantien varrella maisemallisesti hyvin näkyvällä paikalla sijaitseva ajalleen tyypillinen, puutalofunkista edustava maalaiskaupparakennus 1950-luvun lopulta. Rakennuslupapiirustuksen on allekirjoittanut T. Strandström. Rakennus on matalahko ja siinä on loiva satulakatto. Pihan puolella, keskellä rakennusta on kapea siipirakennus. Näyteikkunat jaottomat. Ulkovuoraus vaakaponttia.

| Suositus | S2. Rakennuksen ulkoinen hahmo ja julkisivun yksityiskohdat arvokkaita. |

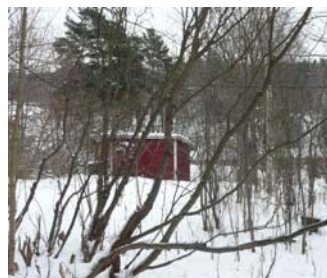
Lapekattoinen vaatimaton ulkorakennus Smedsin tontilla.

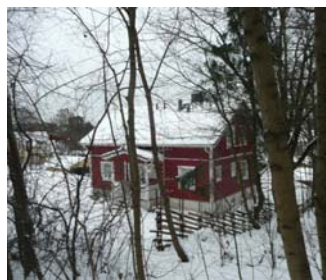
Rakennettu vanhan Violan päärakennuksen paikalle. Paikalla oli vuonna 1911 rakennettu asuinrakennus, joka paloi 2004. Hirret kuitenkin säilyivät ja rakennus siirrettiin Karlshemin uudeksi saunaksi.

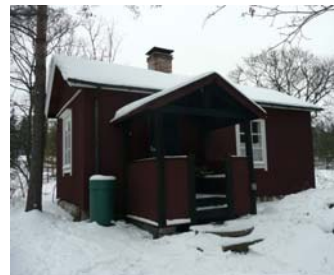
Karlshemin sauna on entinen Violan kiinteistöllä sijainnut, vuonna 1911 rakennetun ja vuonna 2004 palanut asuinrakennus, joka muutettiin saunaksi.

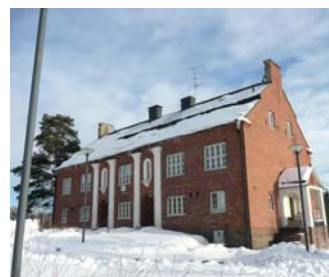
Rakennustaiteellisesti arvokas, arkkitehtitoimisto Borg-Sirén-Åberg piirustusten mukaan toteutettu tiilinen koulurakennus, joka sijaitsee maisemallisesti näkyvällä ja keskeisellä paikalla peltoaukean reunalla Bembölen historiallisella kyläalueella, Makasin entisellä paikalla, nykyisen Kuninkaantien ja siitä Helsinkiin haarautuvan vanhan maantien risteysessä. Borg-Sirén-Åberg toimistossa rakennuksen suunnittelusta vastasi pääasiallisesti Johan Sigfrid Sirén (1889-1961), joka tunnetaan Eduskuntatalon suunnittelijana.

Rakennus käsittää kaksi opetuskerrosta sekä ullakon. Sisäänkäynti tapahtuu keskeltä alakerran rakennuksen halkaisevaan porrashalliin ja sen päättäviin portaisiin. Pääosa luokahuoneista sijaitsee toisessa kerroksessa, kaksi kummallakin puolella yläkerran aulatilaa. Rakennus on pääosin säilyttänyt alkuperäisen ilmeensä. Myös sisätiloissa tilajako, ovet, helat, listoituksia jne on säilynyt samoin kuin vanhat patterit.

Bembölen punatiilinen koulurakennus ilmensi valmistuessaan vuonna 1923 Espoon maalaispitäjän vaurautta. Vaikutavuutta oli haettu myös kartanomaisesta ulkoasusta. Rakennuksessa on vaikutteita 1920-luvun klassismista, mm pääsisäänkäyntiä molemmin puolin reunustavat, rakennuksen korkuiset pilasteriparit. Ruotsalaiseen barokkiarkkitehtuuriin viittaavia yksityiskohtia ovat säterikatto, julkisivun pyörökaaraiheet ovissa ja yläpuolisissa parvekkeissa, ikkunoiden pieniruutuisen jako sekä massiiviset tiiliseinät, samoin kuin toisen kerroksen korostaminen pääasiallisten luokahuoneetilojen sijoittamisena sinne.

| Suositus | S1. Koulu on ulkoarkkitehtuuriltaan kokonaisuudessaan arvokas. Sisätiloissa portaikko, aulatilat ja yläkerran luokat sekä alkuperäiset sisustukselliset yksityiskohdat arvokkaita. |

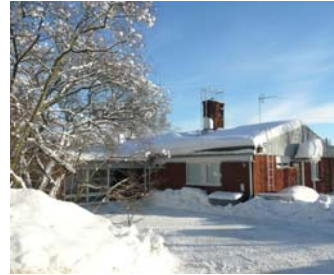
Bembölen terveystalo on matala tillinen rakennus 1960-luvulta. Se on ajalleen tyypillinen, mutta julkisena rakennuksena pienehkö ja tavanomainen. Rakennuksessa oli alkujaan neuvola ja terveystalotilojen lisäksi talonmiehen asunto. Rakennuksen suunnittelusta vastasi arkkitehtitoimisto E v. Ungern-Sterberg & Co.

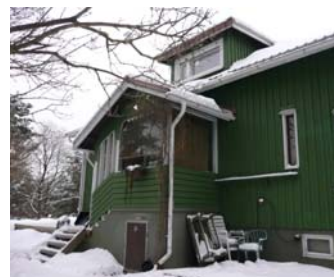
Siirtokarjalaisille Jorvista erotettu tila. Rakennus oli alkujaan tyypitalomainen, mutta sitä on laajennettu. Rakennuslupapiirustukset allekirjoittanut Oskar Pihlström.

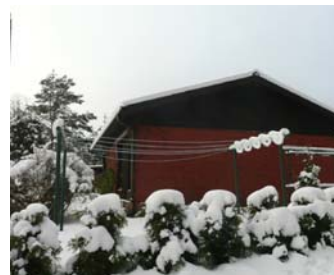
Tiilinen, loivasatulakattoinen asuinrakennus. Rakennusluvan mukaan talo on malliltaan Puutalo Oy:n Lassentalo 101, jota on jatkettu yksinä. Tyypin on suunnitellut arkkitehti Matti Lieto.

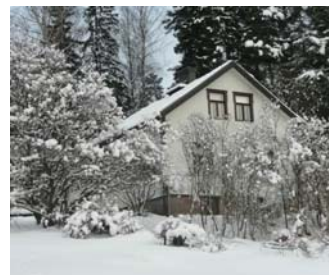
| Säilyneisyys | Ulkovuoraus uusittu. Kuistin ikkunat 1900-luvun alusta. Muut rakennuksen ikkunat uusittu. |

Berta Wickströmin entinen asuinrakennus. Oli Juslinien omistuksessa ja annettuna lahnukselaisille Berta ja Harald Wickströmille vuokralle. Nämä perivät talonsa Juslinilta. Päärakennus ja piharakennuksia 1900-luvun alusta. Rakennus sijaitsee peltoaukean laidalla, metsäisessä, etelään viettävässä rinteessä Kuninkaantien varrella. Rakennus on satulakattoinen ja noppamainen. Ikkunat T-mallia.

| Suositus | S2. Rakennuksen hahmo ja ulkoasun säilyneet perinteiset yksityiskohdat arvokkaita. |

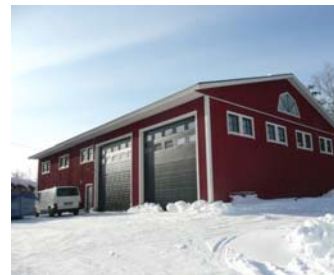
Bellin entisen, nyt jo kadonneen riiden läheisyydessä sijaitseva kulkoneuvojen suoja ja varastorakennus.

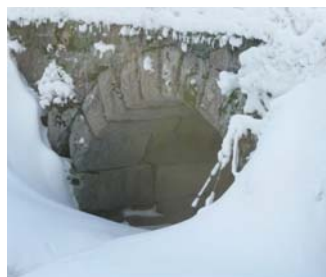
### Karvasmäen silta Glimsitiellä

| Säilyneisyys | Silta on säilynyt. Holveja on kunnostettu 1962 ja 1991. Kaidepylväät uusittu 1991. |

Glimesinjoen tyypiltään kaksiaukkoinen kivihoivisilta vuodelta 1938 sijaitsee sellaisen paikan läheisyydessä, jossa on sijainnut silta ja joenylityspaikka jo 1700-luvulla. Luoteinen holvi on sortunut ja korjattu sekä vahvistettu v. 1962. Vahvistaminen on suoritettu valamalla teräsbetoniset reunapalkit sekä pinnoittamalla sivumuurien yläosat betonilla.

| Suositus | S1. Arvokas silta. |
