# HAUKILAHTI- MELLSTENIN UIMARANTA

**Sosiaali- ja terveysministeriön asetus 177/2008 yleisten uimarantojen uimaveden laatuvaatimuksista ja valvonnasta**

**UIMAVESIPROFIILI  
HAUKILAHTI-MELLSTENIN UIMARANTA, ESPOO**

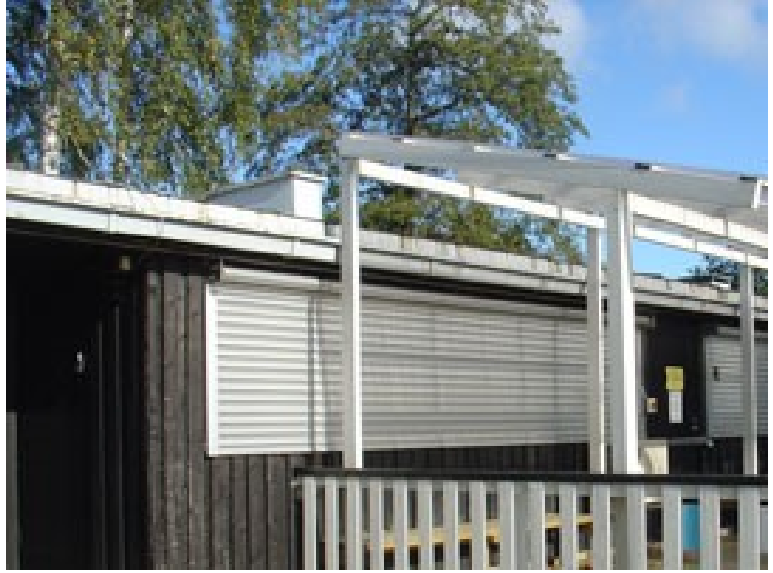
<p>Valvomo, pukuhuoneet wc:t sijaitsevat kesäravintolan yhteydessä</p>

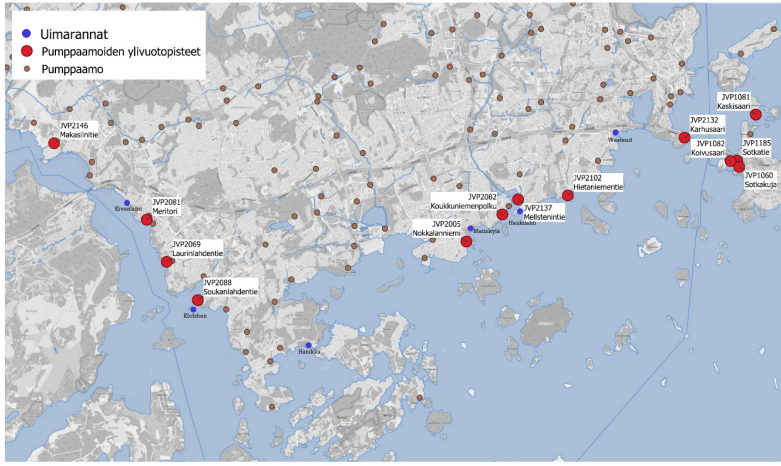
6.1 Jätevesiverkostot	<p>Lähin jäteveden pumpaamo sijaitsee Mellstenintiellä n 200 m:n päässä niemen vastakkaisella puolella. Ylivuodot mereen.</p>
