# KIVENLAHDEN UIMARANTA

**Sosiaali- ja terveysministeriön asetus 177/2008 yleisten uimarantojen uimaveden laatuvaatimuksista ja valvonnasta**

#### **Liite IV, Uimavesiprofiilin laatiminen ja tarkistaminen**

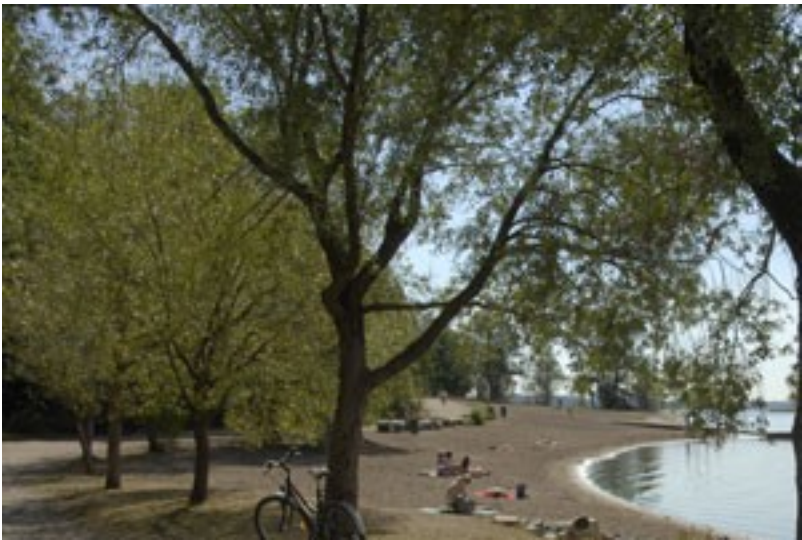
3.1 Vesityyppi	Meri
3.2 Rantatyyppi	Hiekkapohjainen uimaranta.
3.3 Rantavyöhykkeen ja lähiympäristön kuvaus	<p>Uimarannan pituus on n.130 m. Ranta jatkuu kivikkoisena rantatöyräänä venesataman suuntaan n 90 m. Hiekkarannan koko on n. 2900 m<sup>2</sup>.</p>

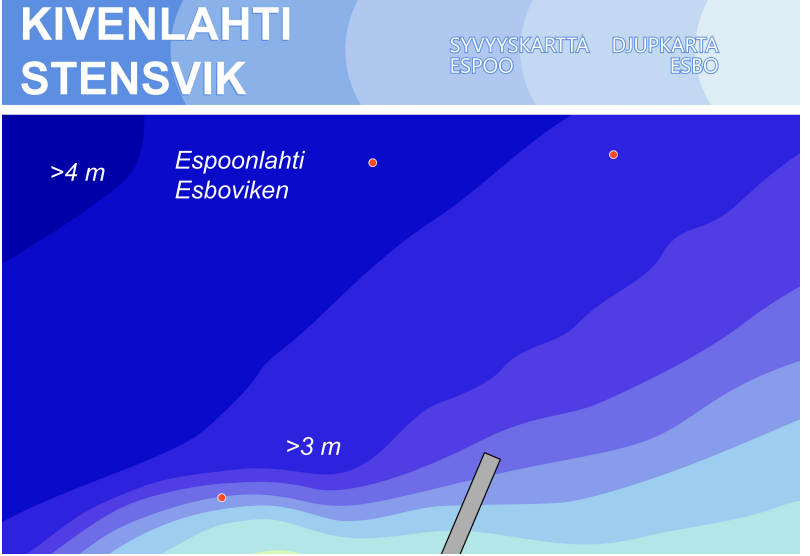
<p>3.4 Uimarannan pohjan laatu, veden syvyyden vaihtelut ja virtaukset</p>

<p>Rannan pohja on tasainen ja se syvenee suhteellisen nopeasti. Laiturin itäpuolella on äkkisyväne. Vedessä voi olla voimakkaitakin pohjavirtauksia turvallisen uintialueen ulkopuolella.</p> <p>Suomenlahden rannikkoalueiden veden korkeus voi vaihdella paikallisesti jopa kaksi metriä. Ne liittyvät yleensä sään vaihteluihin. Uimakauden aikana veden korkeuden vaihtelut ovat hyvin vähäistä. Suomessa vuoroveden vaikutus meriveden korkeuteen on myös pientä.</p>
<p>3.5 Uimarannan varustelut ja palvelut</p>	<p>Uimarannalla on rantavalvojen valvomorakennus sekä pukeutumistilat, wc:t. ja suihkut. Lisäksi uimarannalta löytyy talviuimareiden käytössä oleva kontti. Uimarannalla on ulkokuntoiluvälineitä.</p> <p>Uimarannalla on yksi avoponttonilaituri. Laiturin pituus on n. 35 m. Pelastusrenkas löytyy laiturilta</p> <p>Uimarannalla on yksi ilmoitustaulu valvojan kopin seinässä. Ilmoitustaulussa on uimarannan nimi ja kartta, uimarannan ylläpitäjän yhteystiedot, valvonta-ajat, rannan turvallisuusohjeet sekä kieltoimerkit. Opastaulusta löytyvät myös viimeisimmät uimavesitulokset sekä mahdolliset varoitukset.</p> <p>Rannalla järjestää erilaisia ranta- ja liikuntatapahtumia.</p>
