# Kiinteistö Oy Tapiolan Kulttuurialukio / Marimekkotalo

## Rakennushistorian selvitys 2022

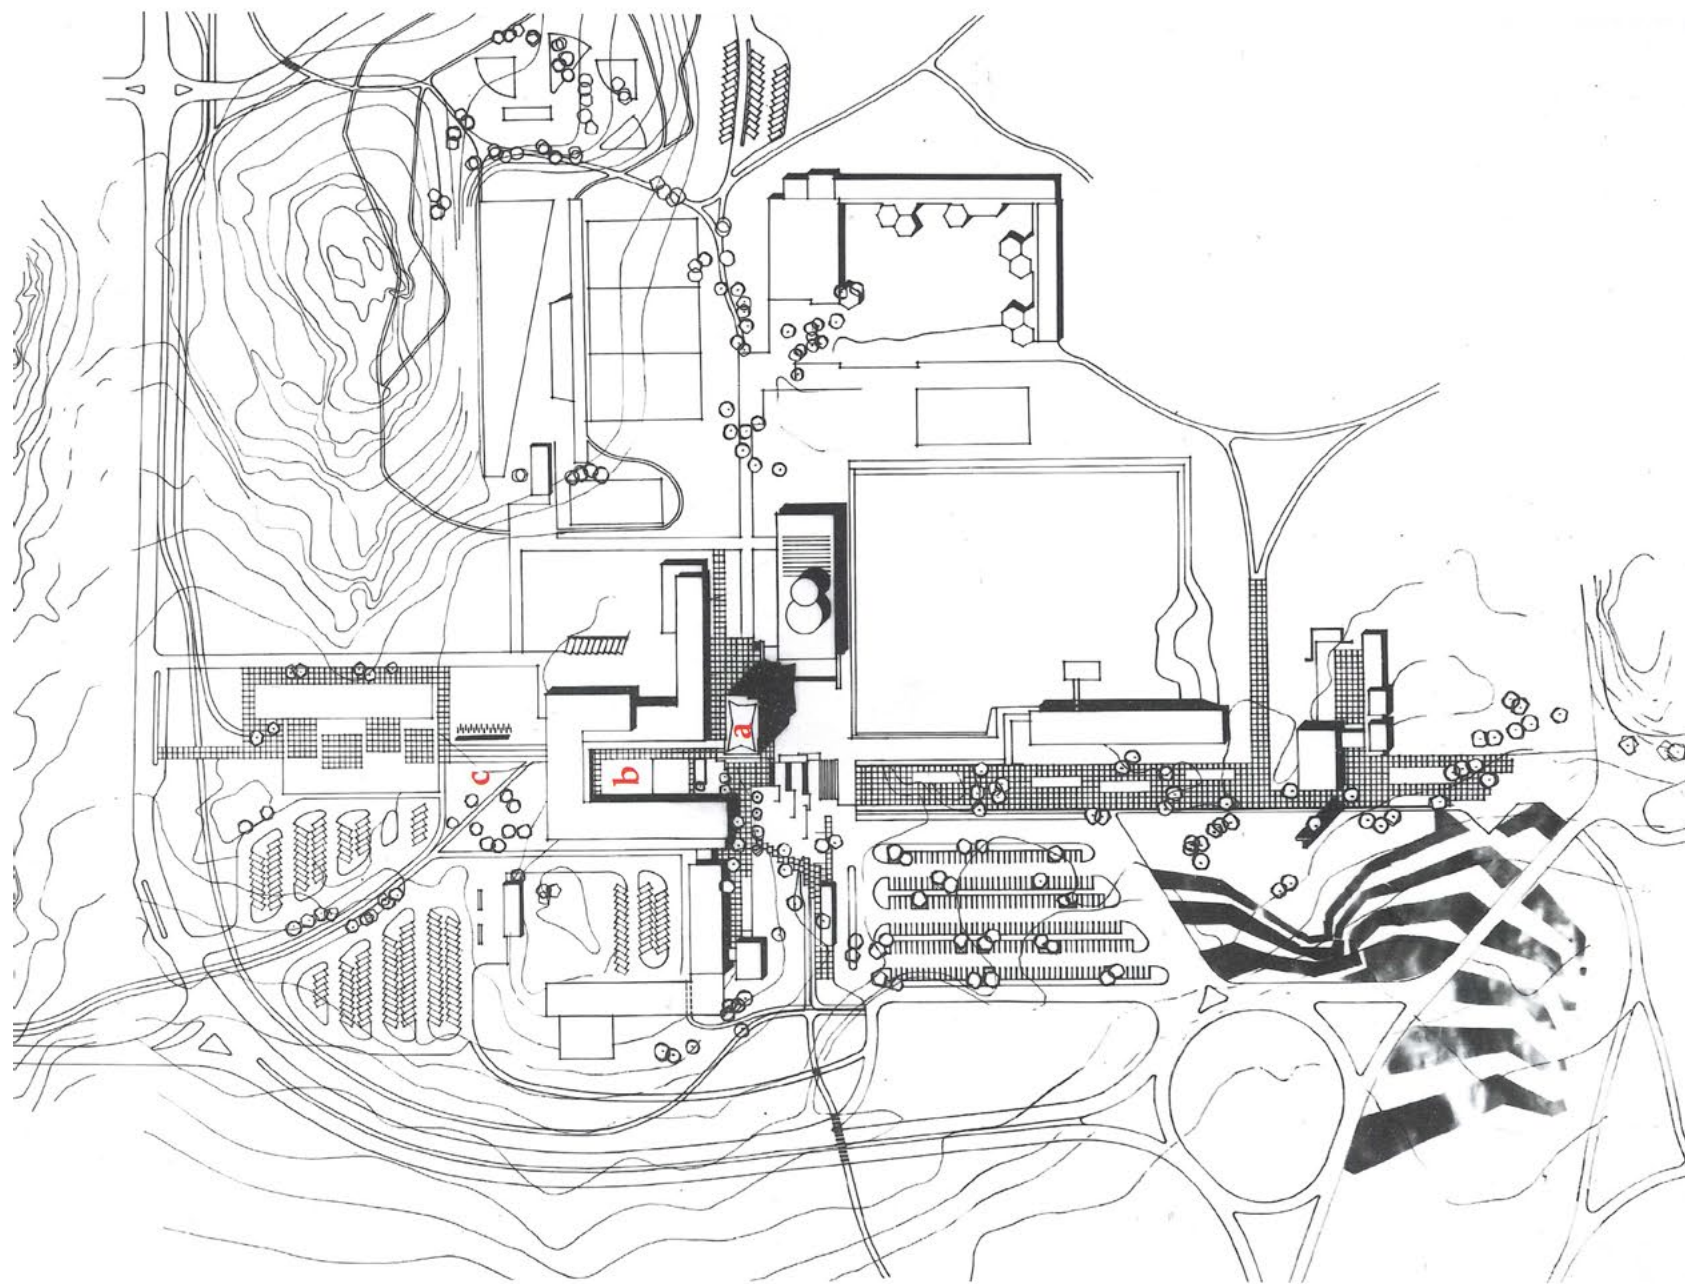
Tapiolan keskustan asemakaava, 1954. a Keskustorni b Tapiontori. Kuva julkaistu kirjassa Tapiola. Elämää ja arkkitehtuuria, s. 62.

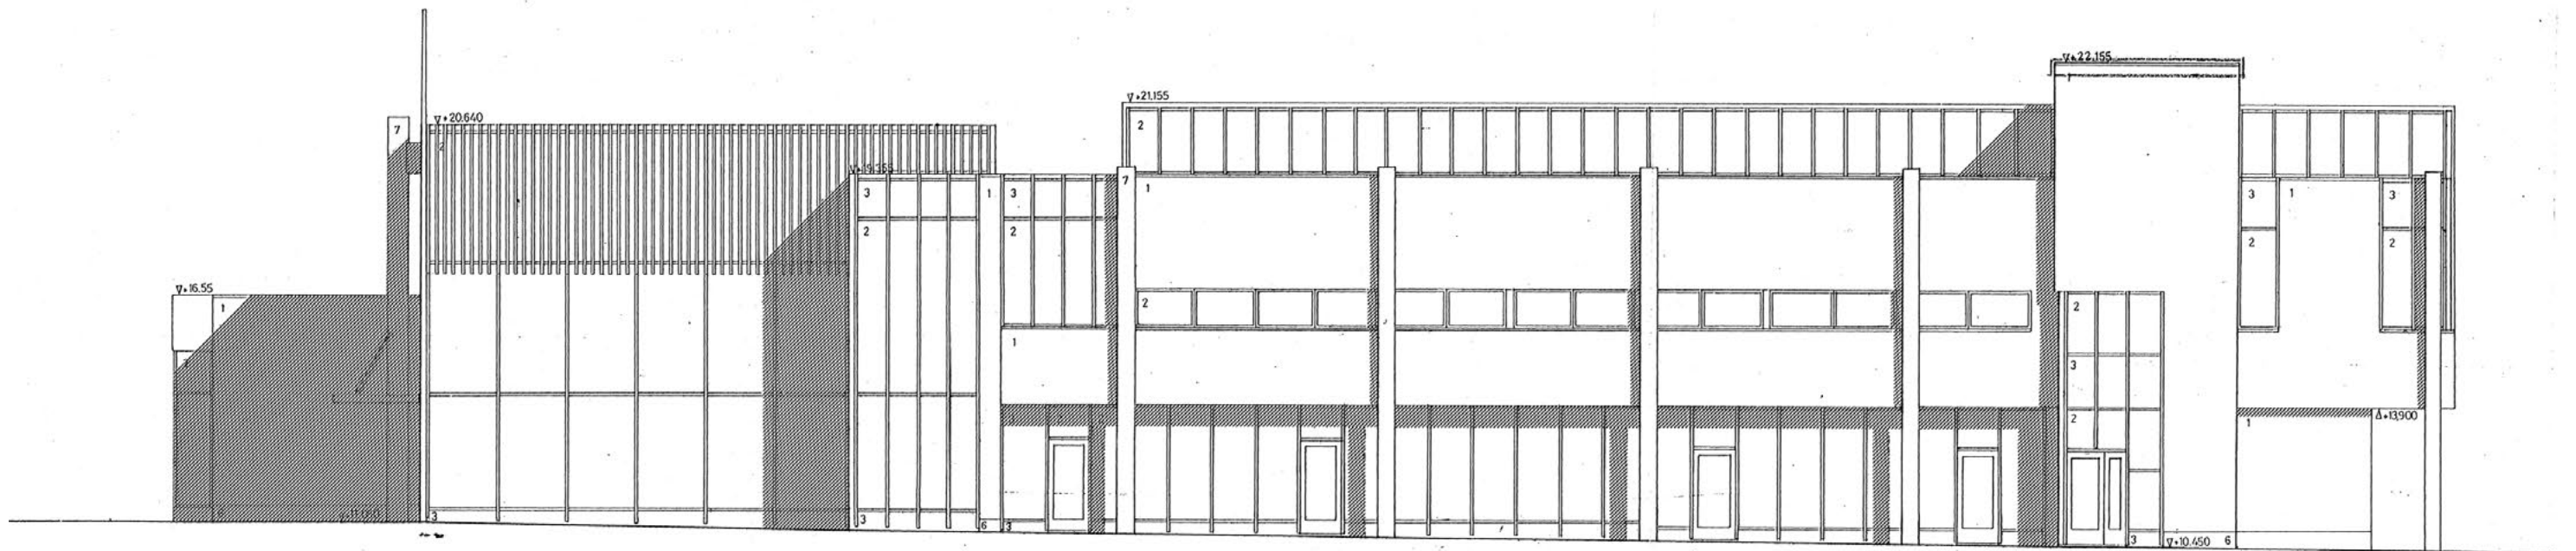
Julkisivu länteen. Pääpiirustus 12 27.5.1987. Revisio 22.8.1989. EKA

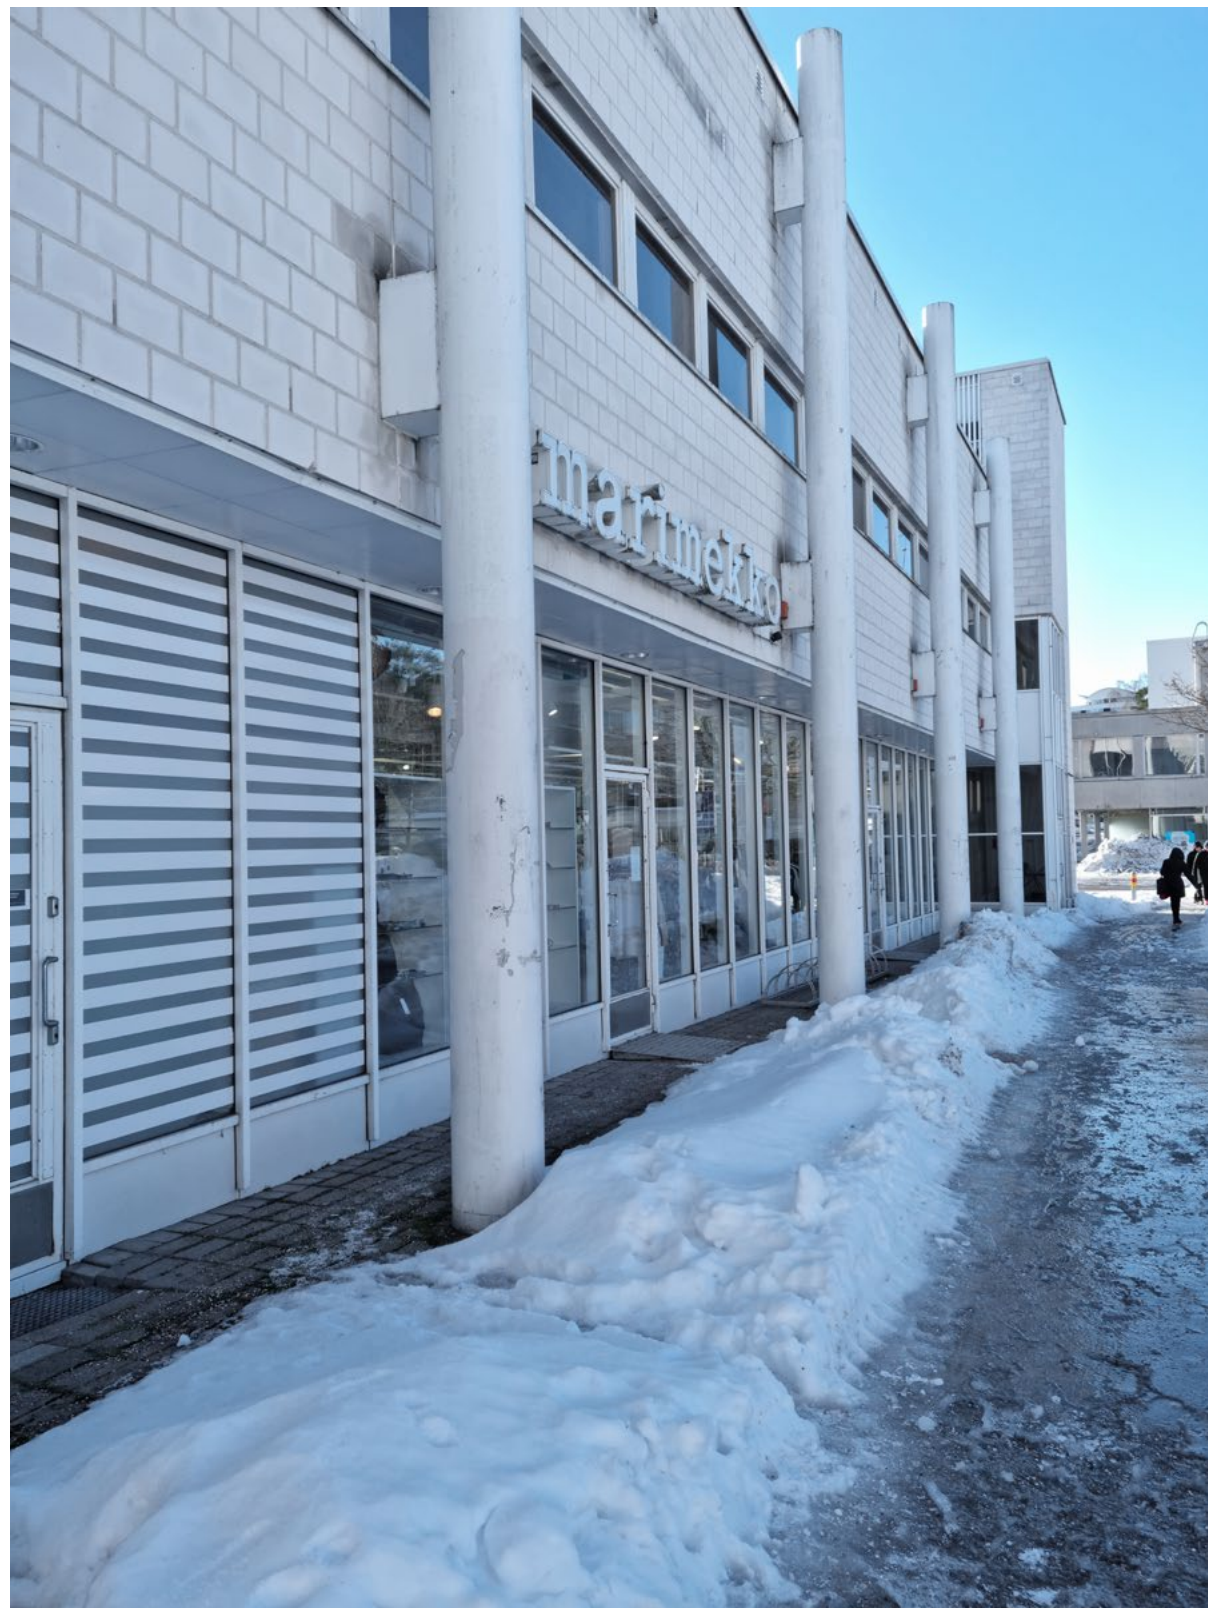
Julkisivua hallitsevat teräskuoreen valetut betonipilarit ja palkit, näyteikkunoiden yläpuolella on kvartsihiekkaharkoista muurattu julkisivu.

Julkisivun kantavien, pyöreiden pilarien ja palkkien muotoilu ja toteutus toistaa Kulttuurikeskuksen länsijulkisivun ratkaisua. Kuten kulttuurikeskuksessa, alun perin valkobetoni-pintaisiksi suunnitellut pilarit jouduttiin toteuttamaan pyöreinä, betoni-täytteisinä teräspilareina.

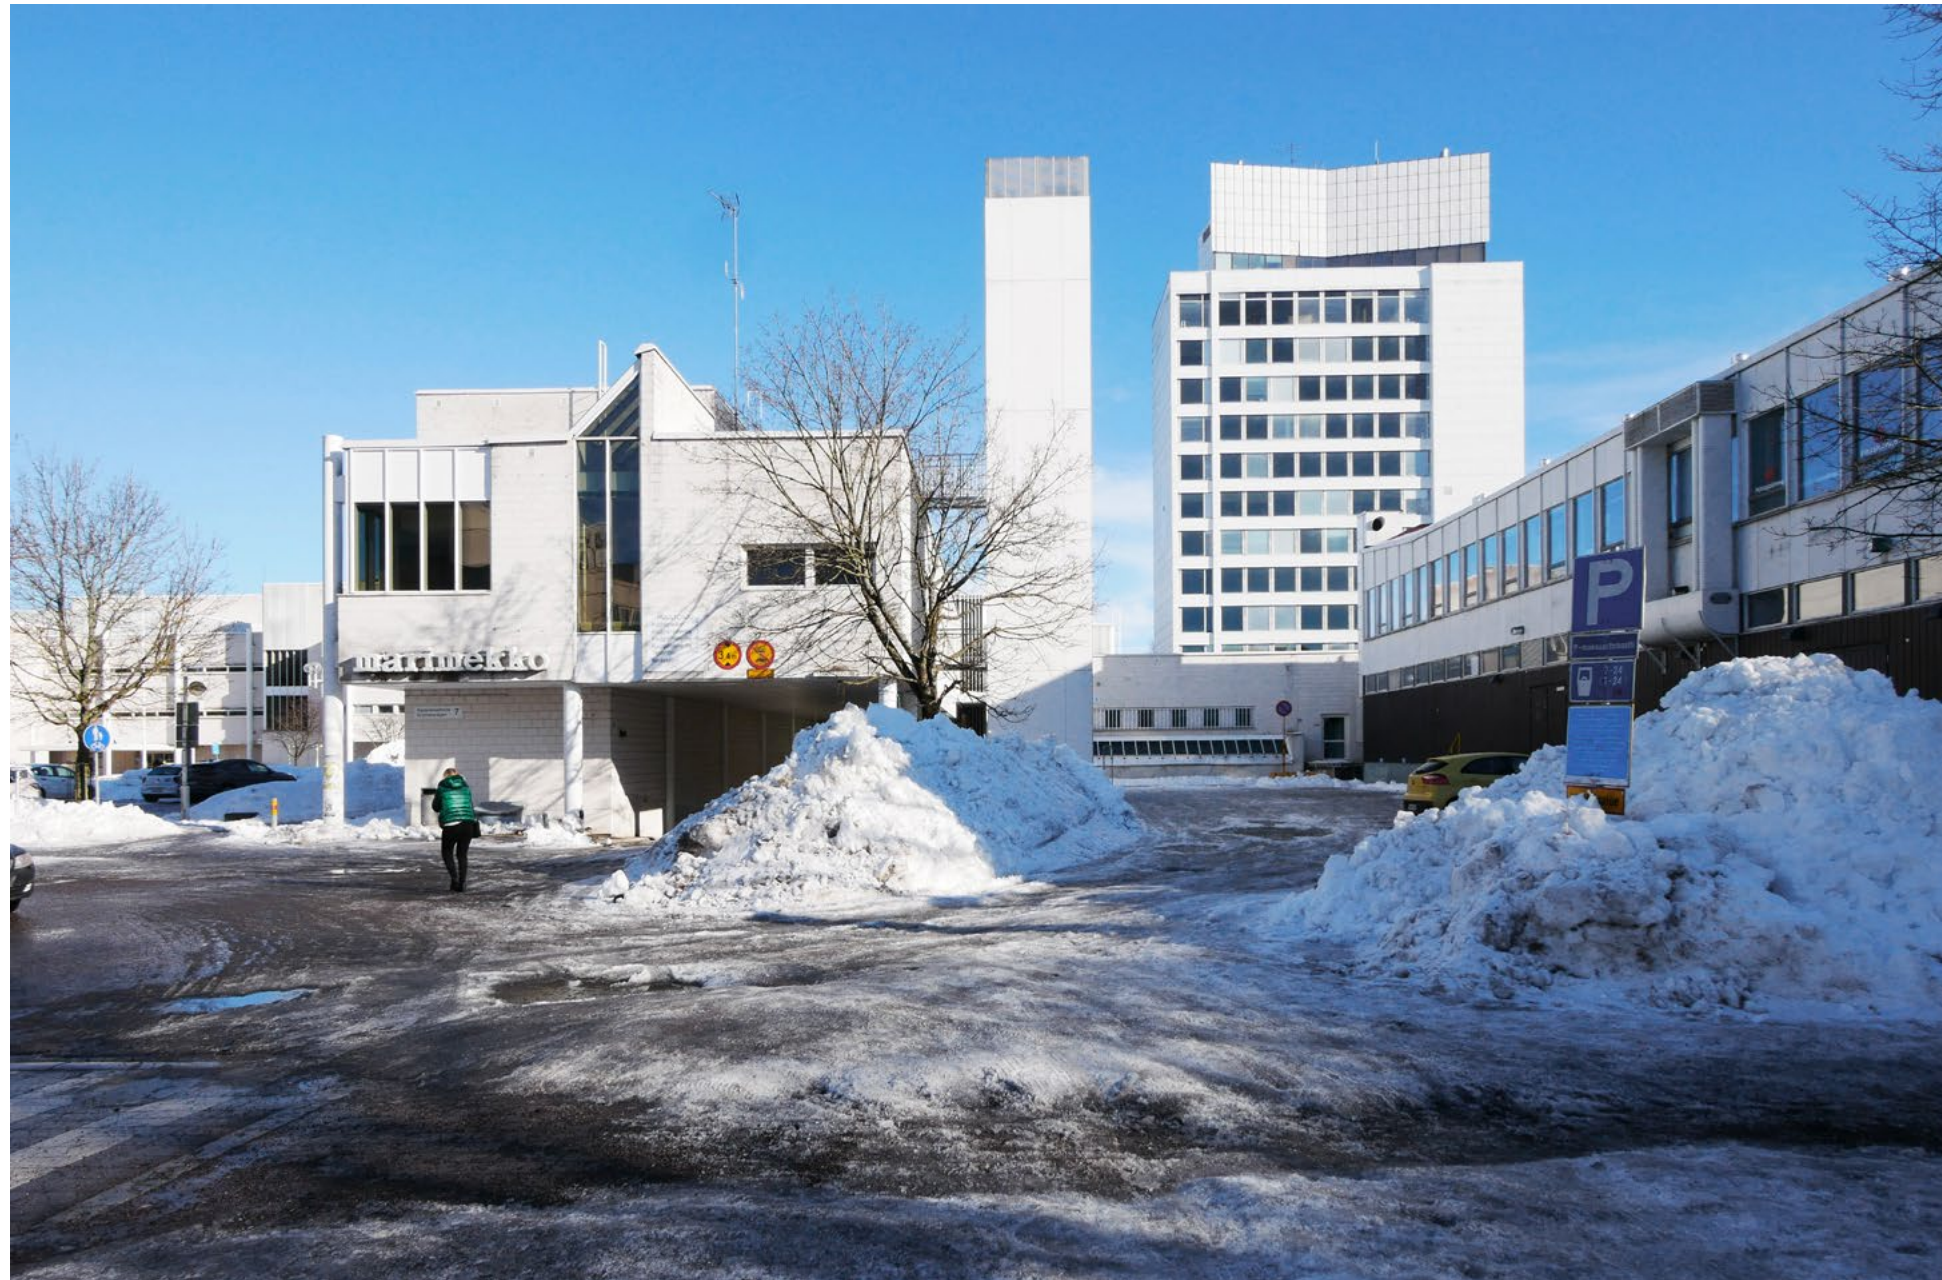
Päätyjulkisivun alta ajetaan liikekeskuksen kellariin. Ajoramppi suunniteltiin palvelemaan maanalaista huoltopihaa. Taustalla ko-  
hoaa Aarne Ervin suunnittelema Tapiolan alkuperäisen liikekeskuksen maamerkki, Keskustorni.

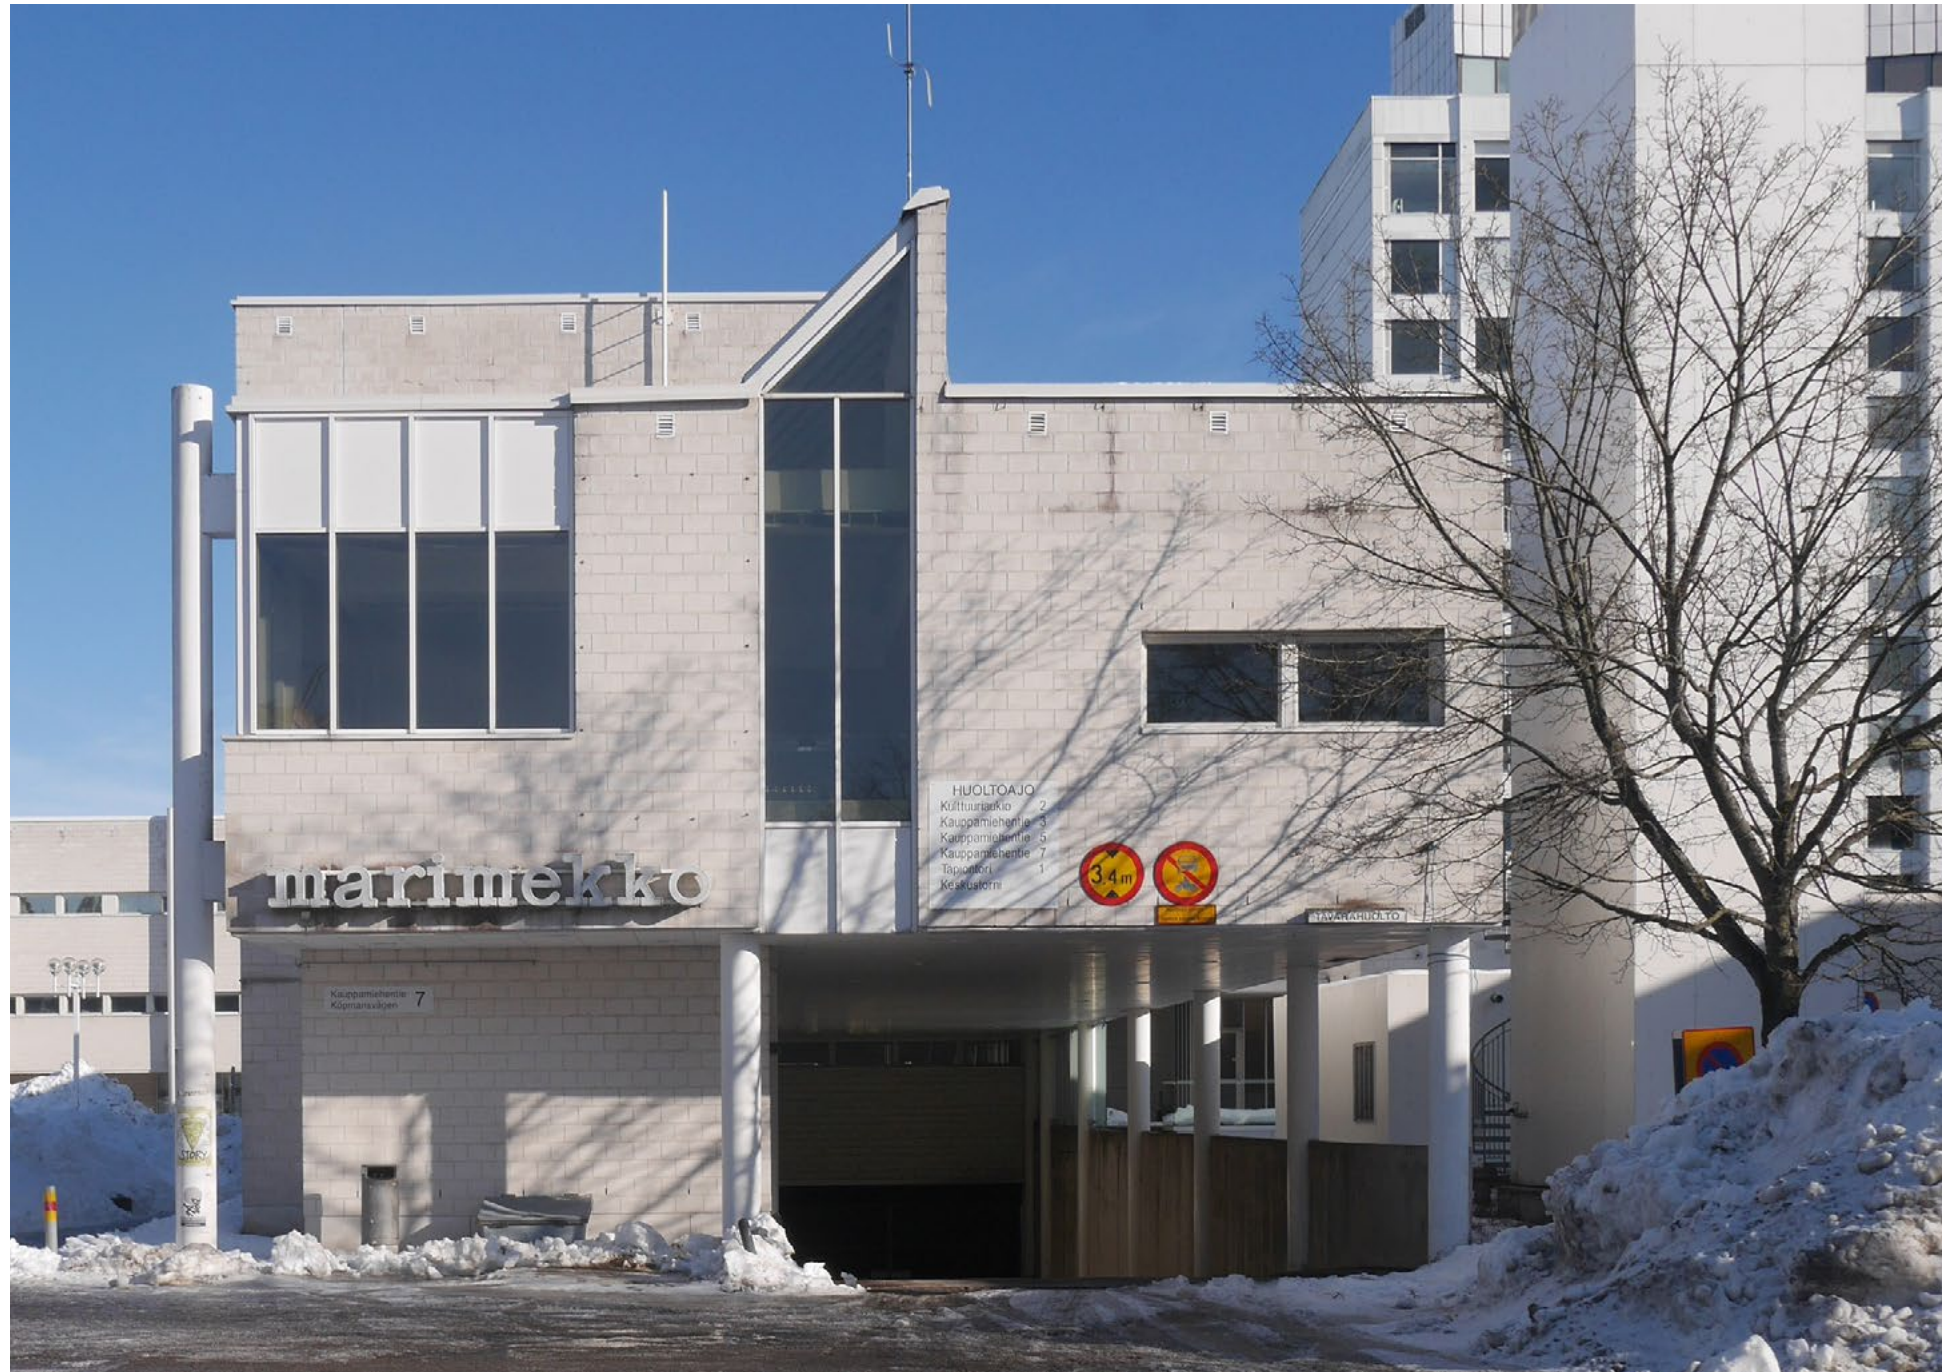
Länsipääty toimii ajorampin porttina. Pohjakerroksen liiketilojen takaseinä rajautuu ajoramppiin. Vasemmalla toisen kerroksen toimistotilojen kulmahuoneen, kulman ympäri ulottuva iso ikkuna, oikealla toimistohuoneen matala ikkuna, keskellä käytävän ja kattoikkunan päätteenä oleva korkea, kapea ikkuna-aukko.

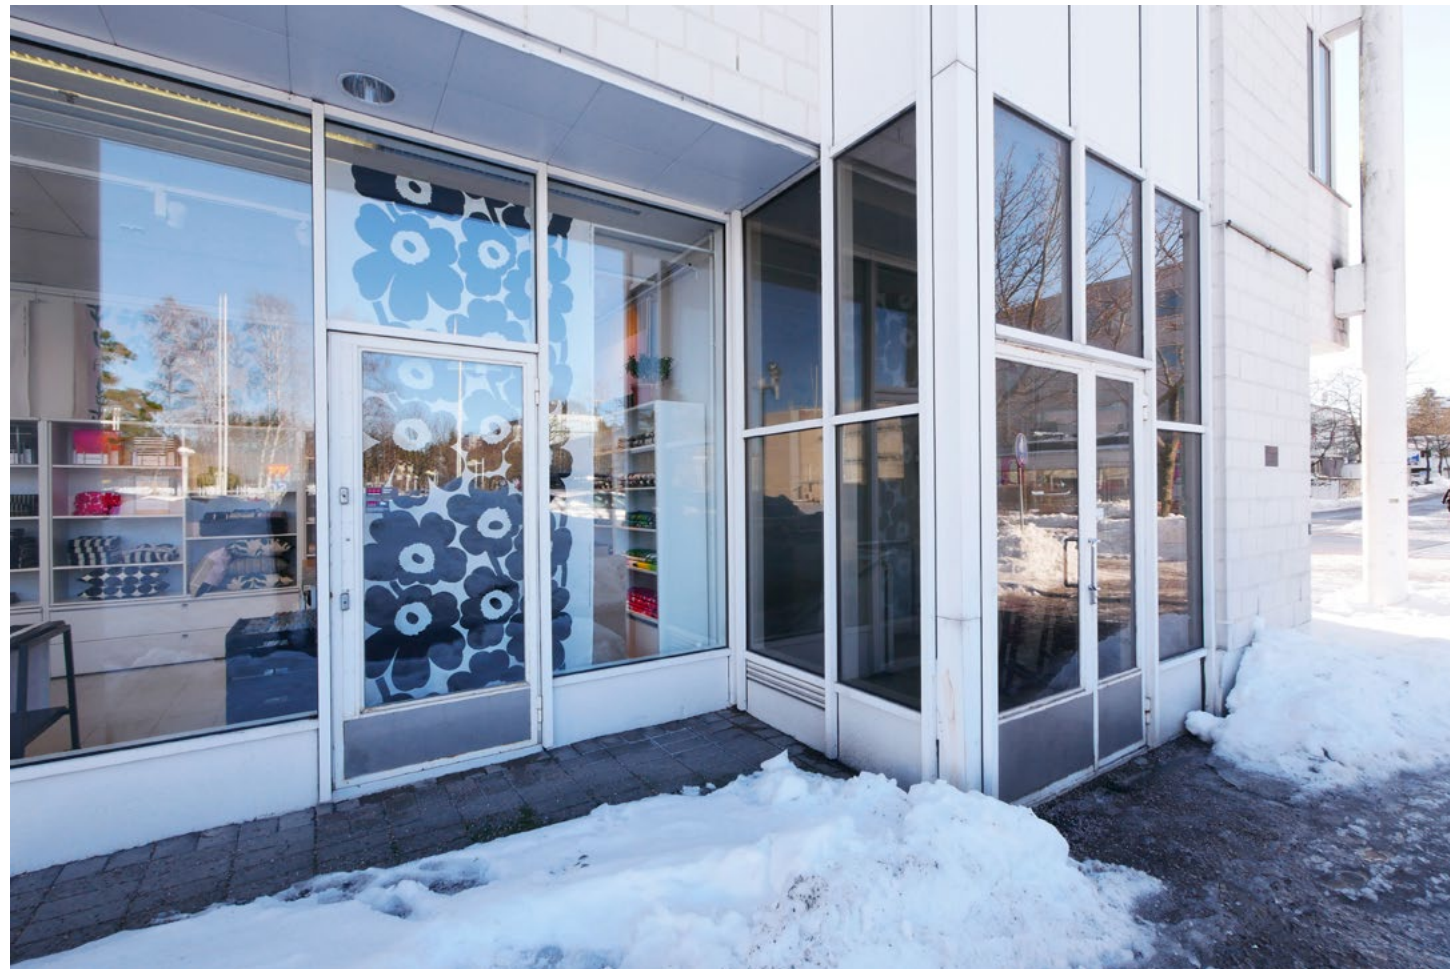
Suurten ikkunapintojen umpinaisissa osissa on käytetty valkoiseksi polttomaalattua alumiinia. Karmit ja jako-osat ovat niin ikään valkoiseksi polttomaalattua alumiinia.

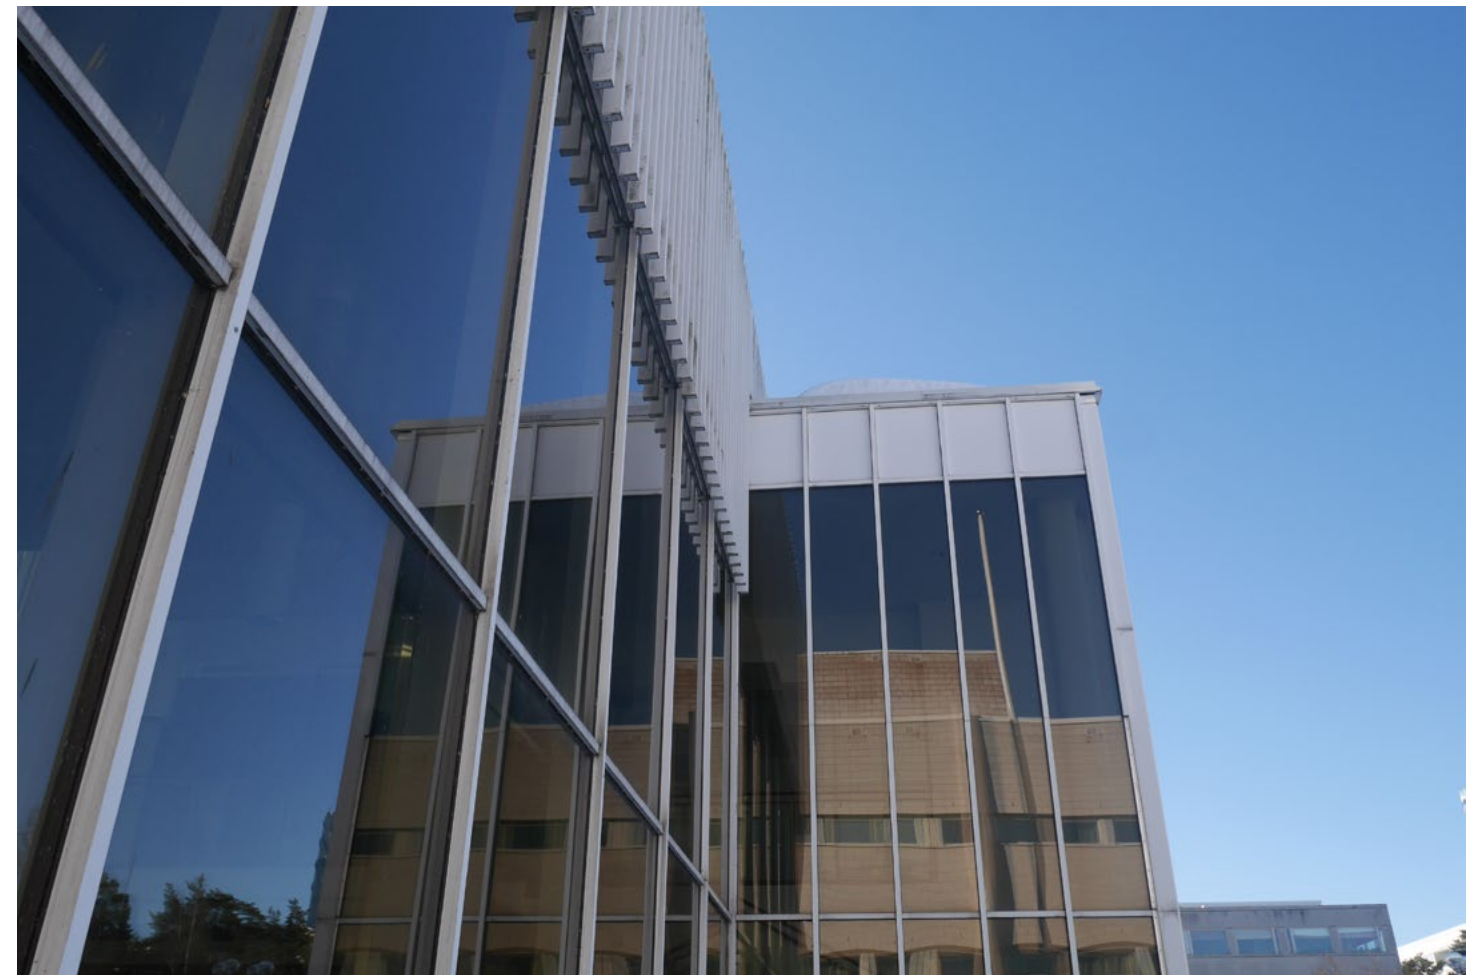
Lasijulkisivujen yläosassa on käytetty valkoiseksi maalatuista alumiiniprofiileista rakennettua, varjostavaa ritiläaihetta.

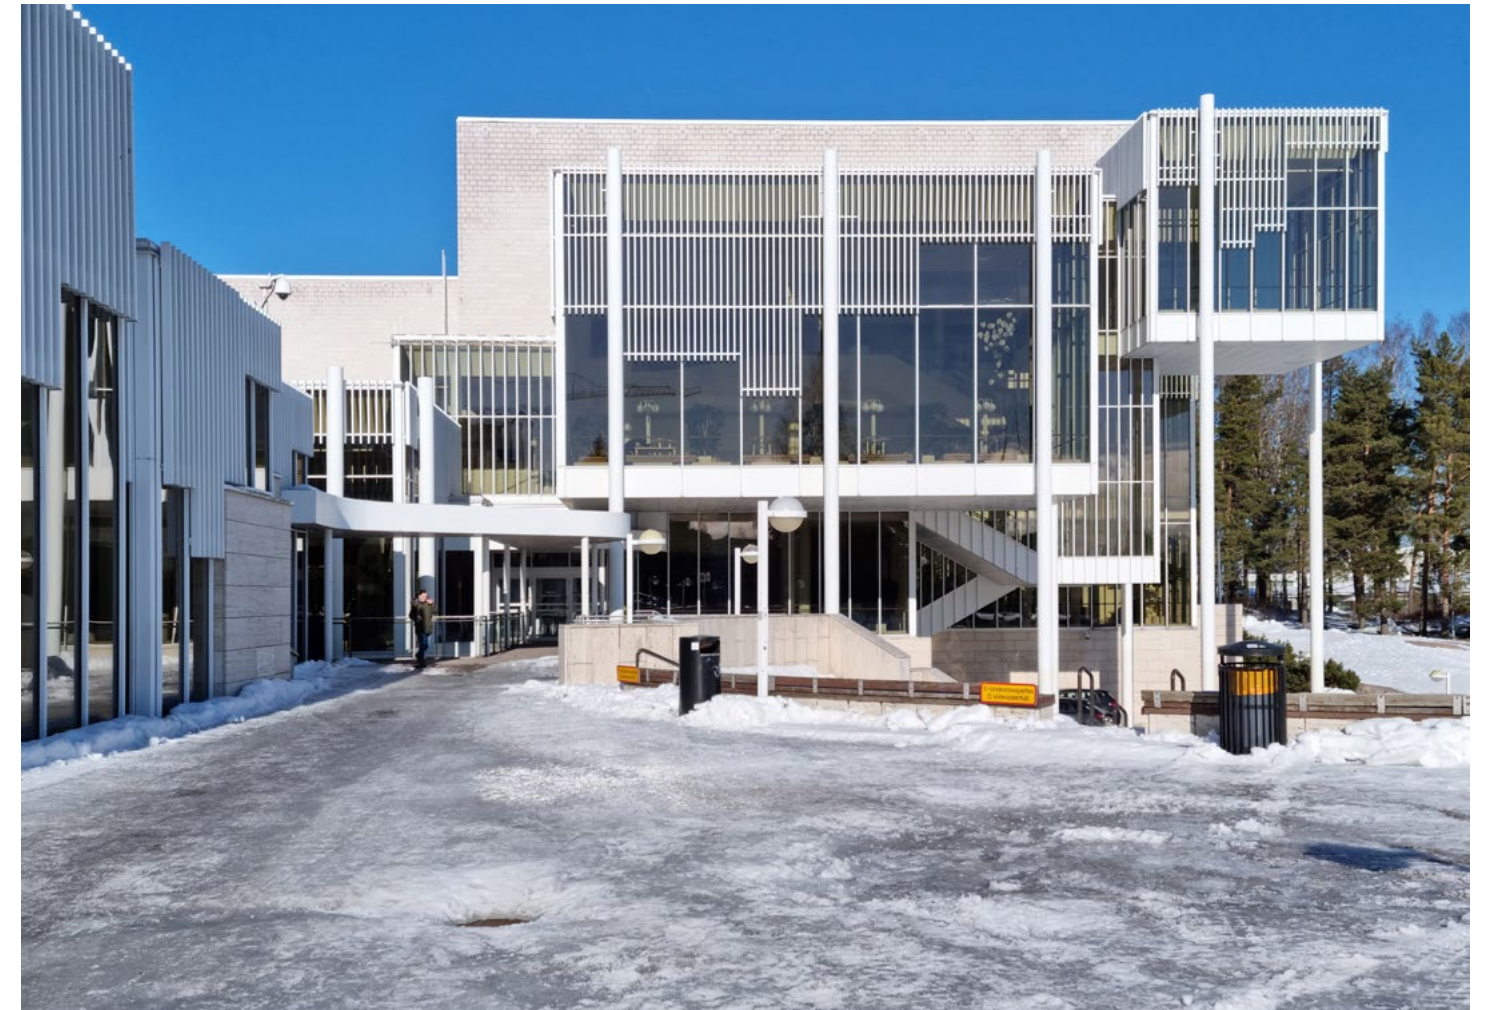
Kulttuurikeskuksen julkisivut etelään ja itään keskusaltaan puolella. Pyöreät pilarit, kvartsihiekkaharkkoista muuratut osat ja polttomaalatut alumiiniosat muodostavat massoitteeltaan eloisan rakennuksen julkisivuista graafisen sommitelman, jota hallitsee valkea väri. Kontrastia luovat keskusaltaan suuntaan ja etelään avautuvien aulatilojen suuret lasipinnat.

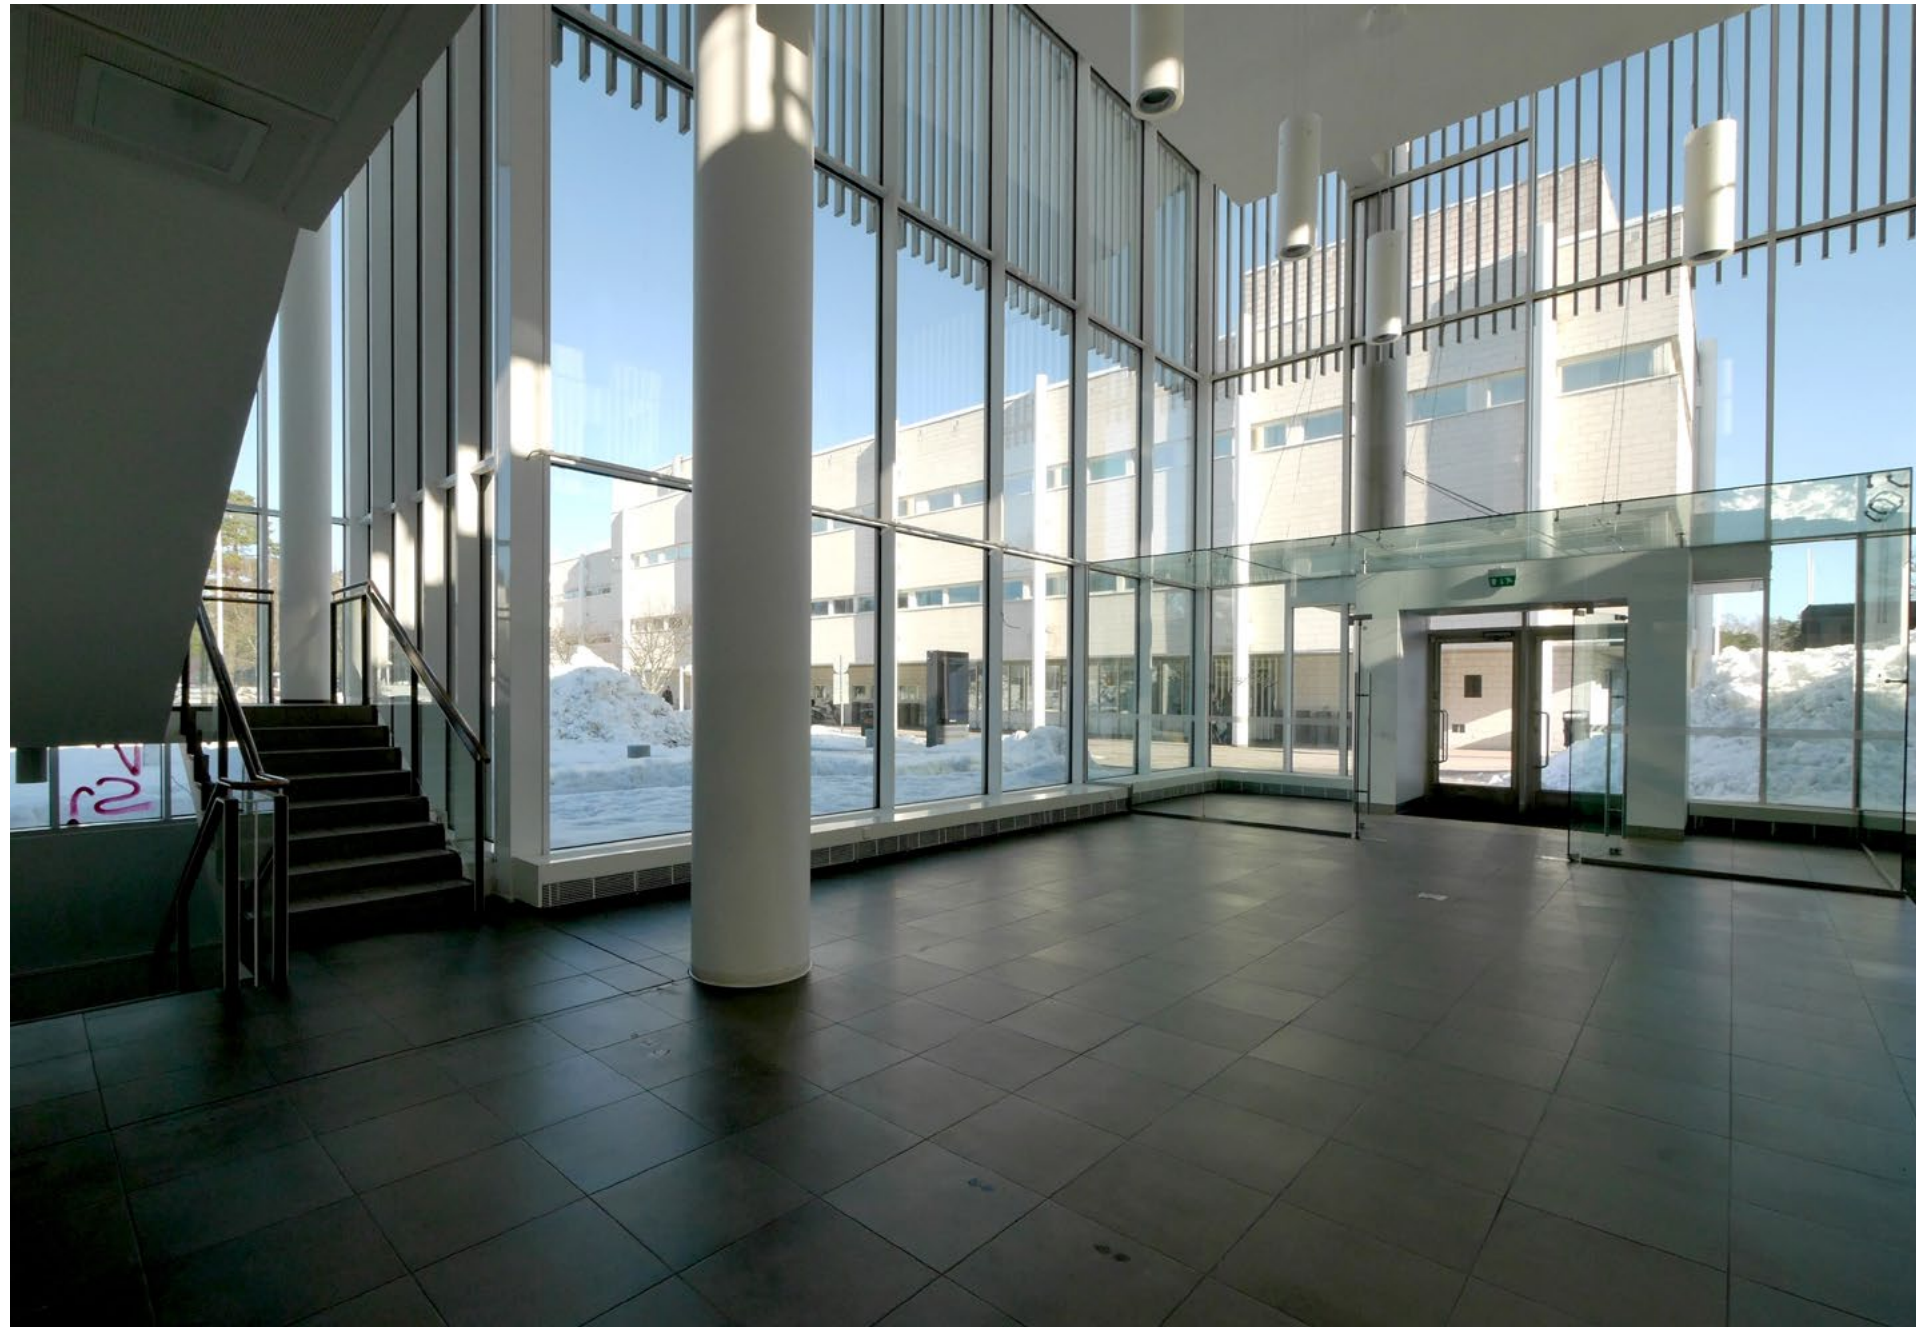
valolyhtynä toimivan pankkisalin lasiseiniä kiertää matala ikkunapenkkirakennelma. Lasiseinien yläosassa on julkisivun puolella harva ritiläaihe. Leikkauspiirustukset osoittavat, miten hallin kattopinta on ikään kuin ”irrotettu” ikkunaseinistä, joiden yläreuna on hallin alatasolta katsoen näkymättömissä. Samalla tämä ratkaisu luo rakennukselle ohuelta vaikuttavat räystäät, joilla on ollut tärkeä merkitys arkkitehtuurin kokonaisvaikutelman kannalta.

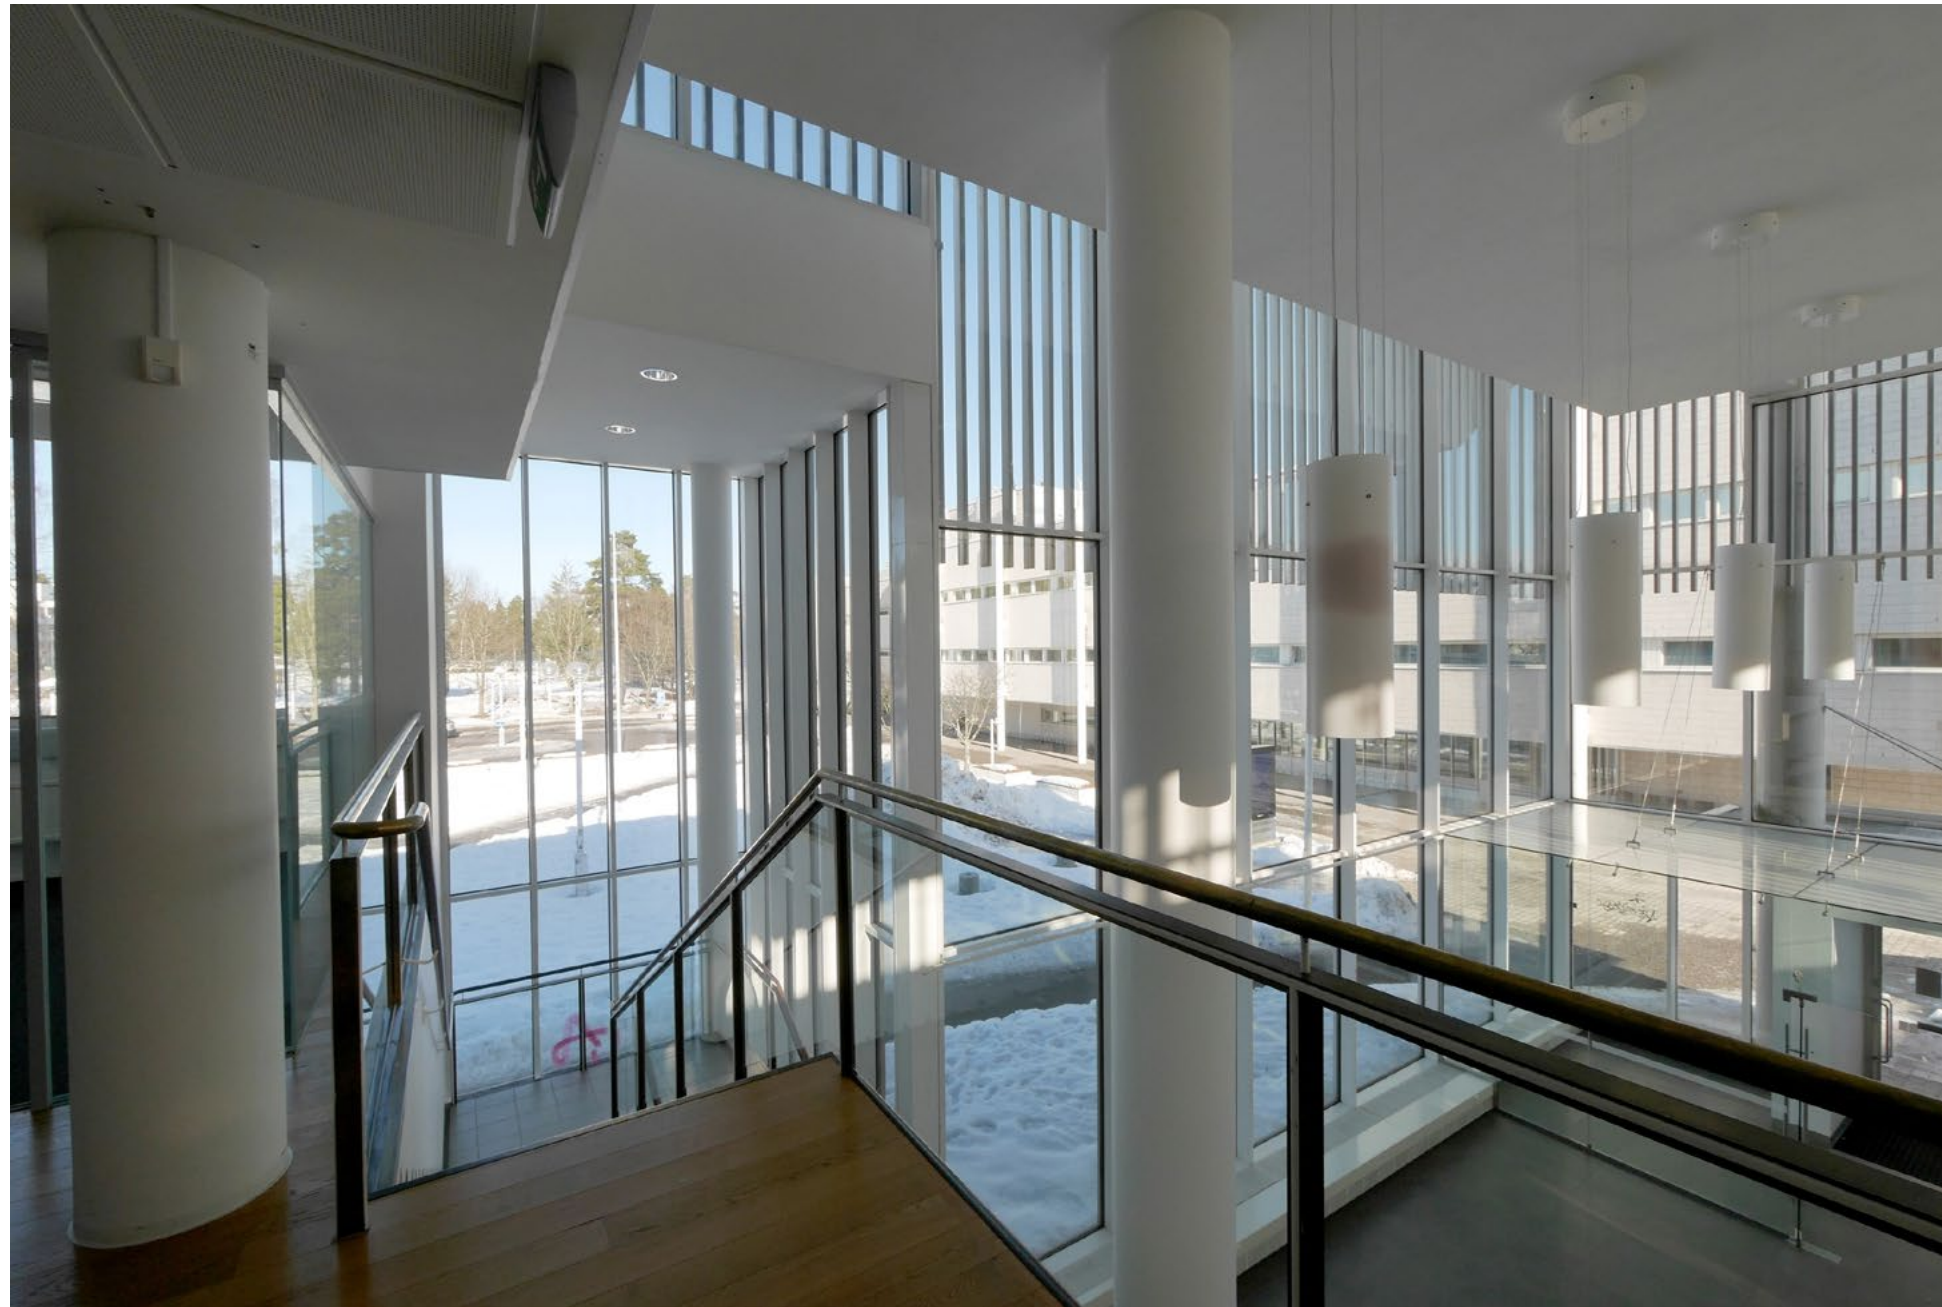
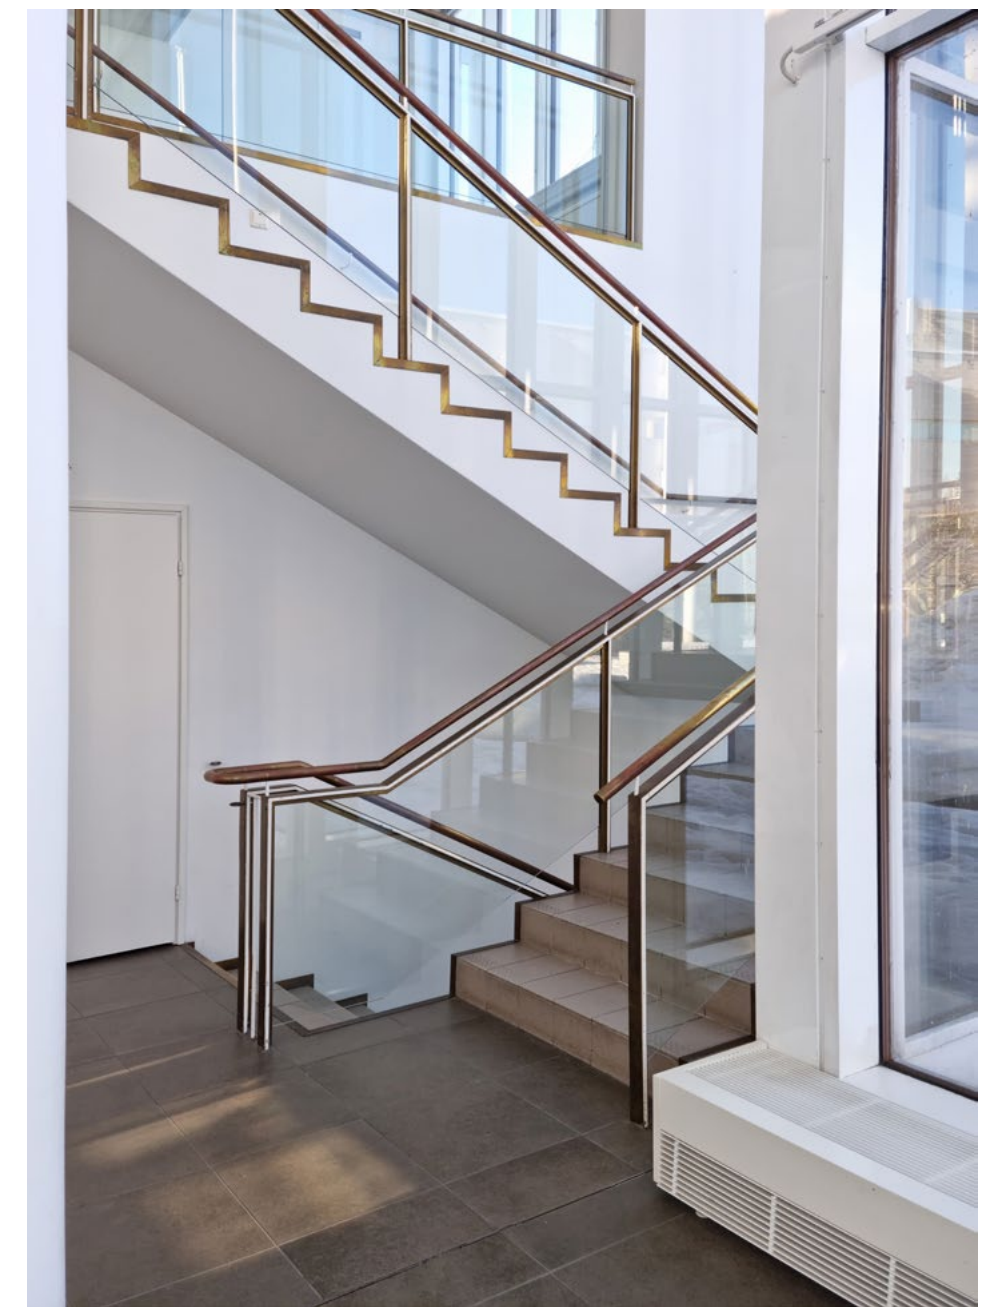
Julkisivulinjasta ulos työntyvän, kahden lasiseinän rajaaman avoportaikon viimeistely on huoliteltu ja materiaaliltaan poikkeava, valkoisen yleisvärityksen vastakohtana ovat patinoituneet messinkipinnat – käsijohteessa ja porrasaskelmien profiilia piirtävänä messinkireunana. Porrasaskelmien päällysteenä on keskiharmaa keraaminen laatta.
