# Kiinteistö Oy Tapiolan Kulttuurialukio / Marimekkotalo

## Rakennushistorian selvitys 2022

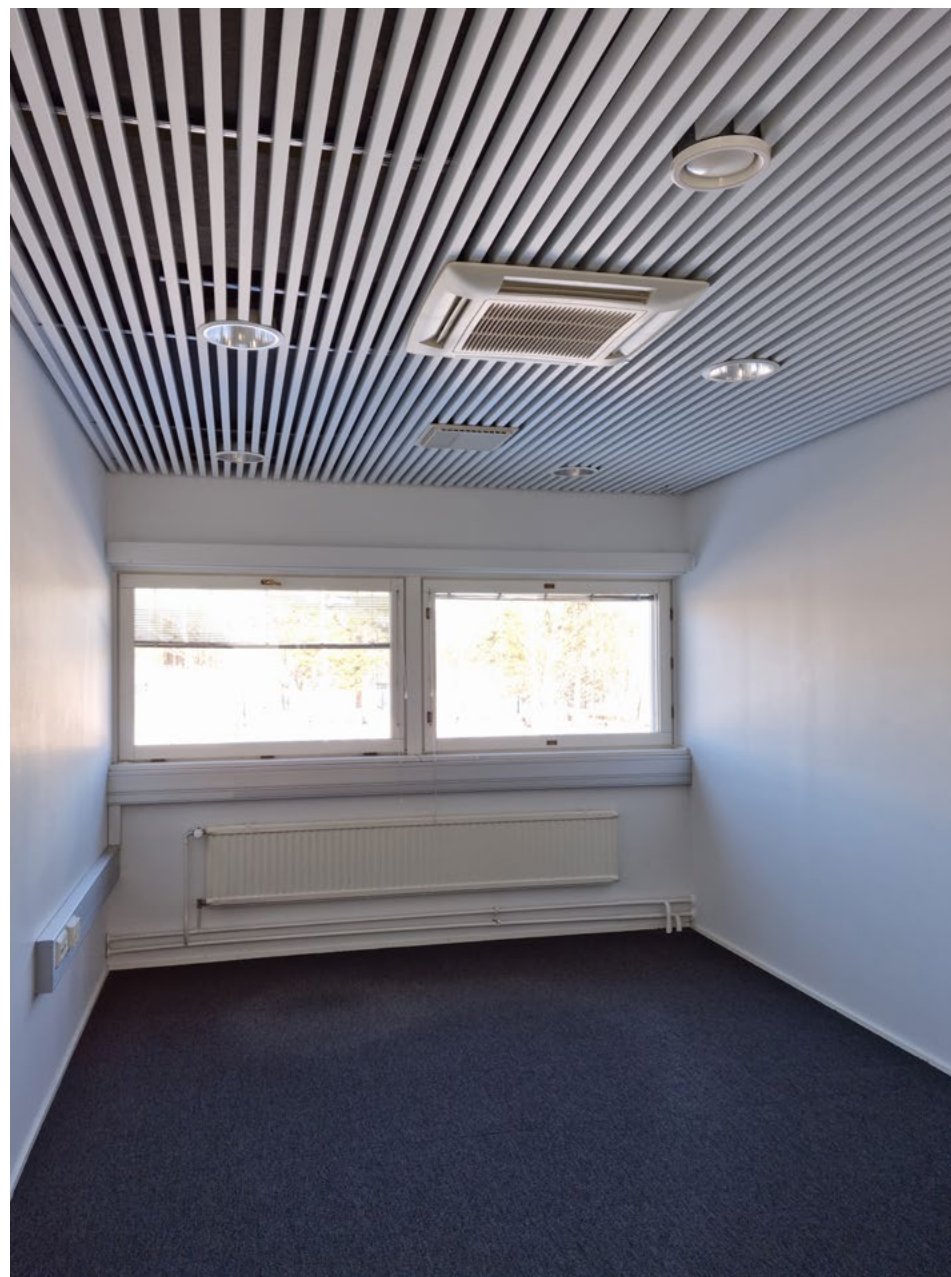
Alakattoja on uusittu ja muutettu tilamuutosten yhteydessä, muutamissa toimistotiloissa on vielä säilynyt Lautexin mallisto-  
toa edustava kevytmetallisälealakatto.
