Rakennushistoriaselvitys

# Geologian tutkimuskeskus GTK

Otaniemi

2017

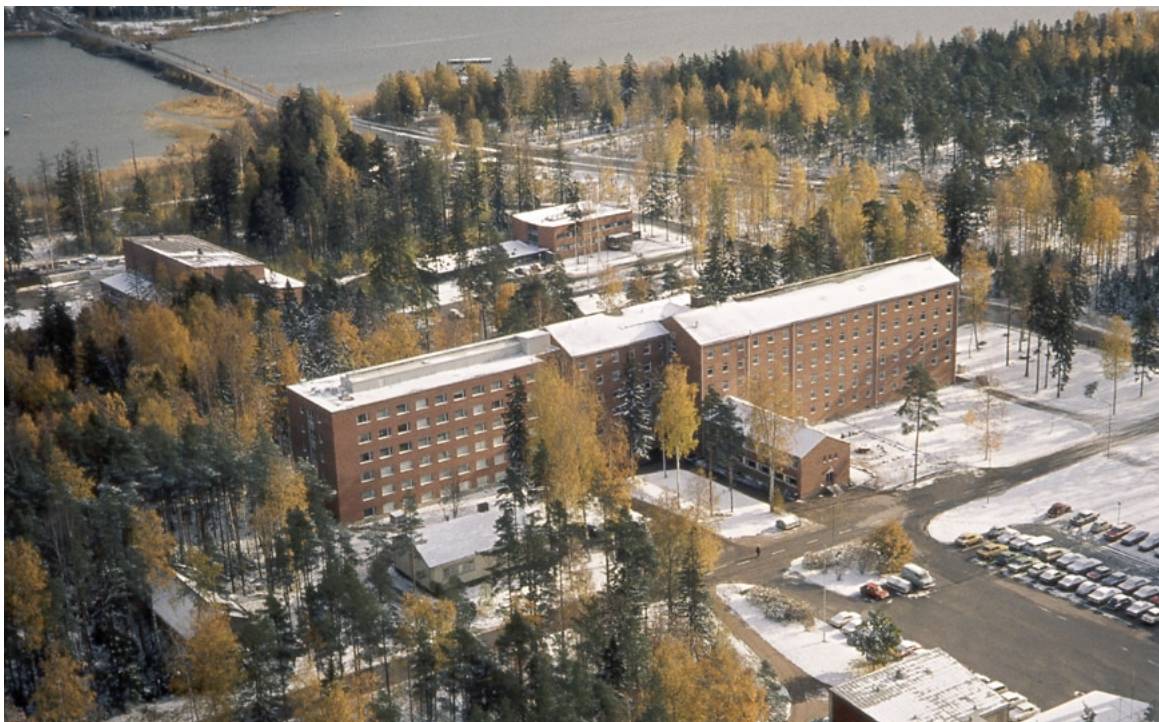
Geologisen tutkimuslaitoksen toimitalo talvella 1974. Vuonna 1970 valmistuneessa laajennusosassa oli tasakatto ja ensimmäistä rakennusvaihetta suuremmat ikkunat. Kuvassa vasemmalla näkyvät tontille 1950-luvun alussa rakennetut varasto- ja tutkimusrakennukset. Tutkimusrakennus otettiin myöhemmin asuinkäyttöön. Kivimuseosiiven eteläpuolella sijaitsee kivipuu-tarha. Kuvaaja: Erkki Halme. GTKA.

Uusi siipirakennus asetettiin samaan linjaan vanhan osan pohjoissiiven kanssa ja liitettiin siihen kapealla nivelosalla. Ulkohahmoltaan laajennus noudatteli tutkimuslaitoksen vanhaa osaa: punatiilillä verhotussa rakennuksessa oli kuusi kerrosta ja julkisivuja rytmittivät tasavälein asetellut ikkunat. Päätyjulkisivun keskiakselilla oli lisäksi ikkunavyöhyke, joka valaisi rakennuksen keskikäytävää ja nivelosan porrashuoneen kohdalle oli sijoitettu korkea ikkunakenttä. Toisin kuin vanhemmassa rakennusosassa, laajennukseen suunniteltiin tasakatto. Vanhasta rakennuksesta erottuvin piirre olivat laajennukseen suunnitellut suuremmat ikkunat.

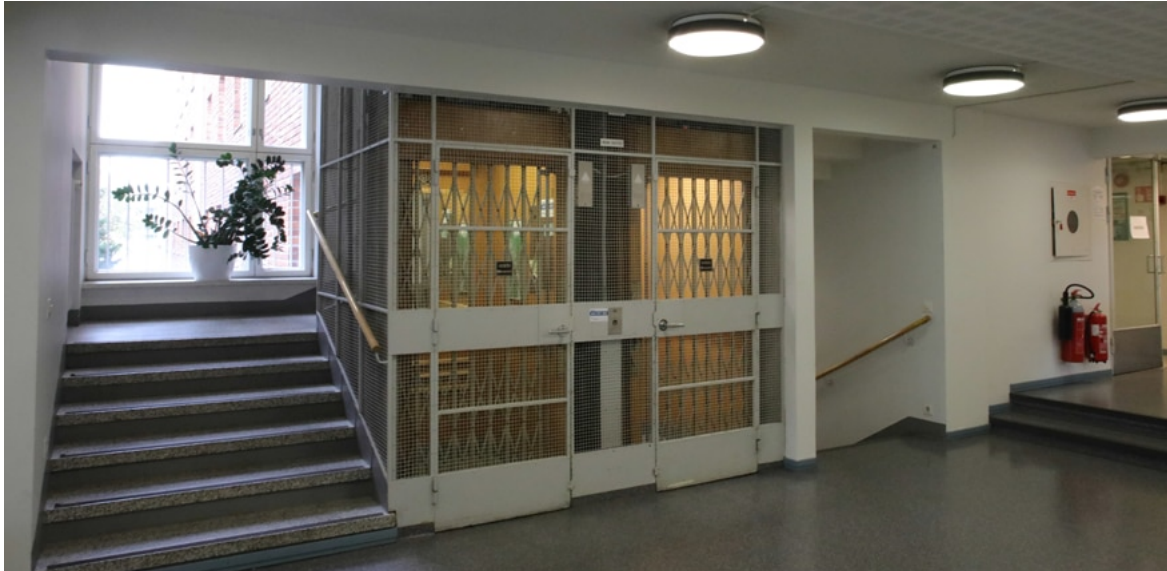
Rakennuksen alkuperäinen pääporrashuone, jossa kolmivartinen pääporras kiertää teräsverkolla muusta tilasta erotettua hissikuilua. Porrashuonetta ja aulatiloja valaisee ajalle tyypillinen epäsymmetrinen ikkunakenttä.

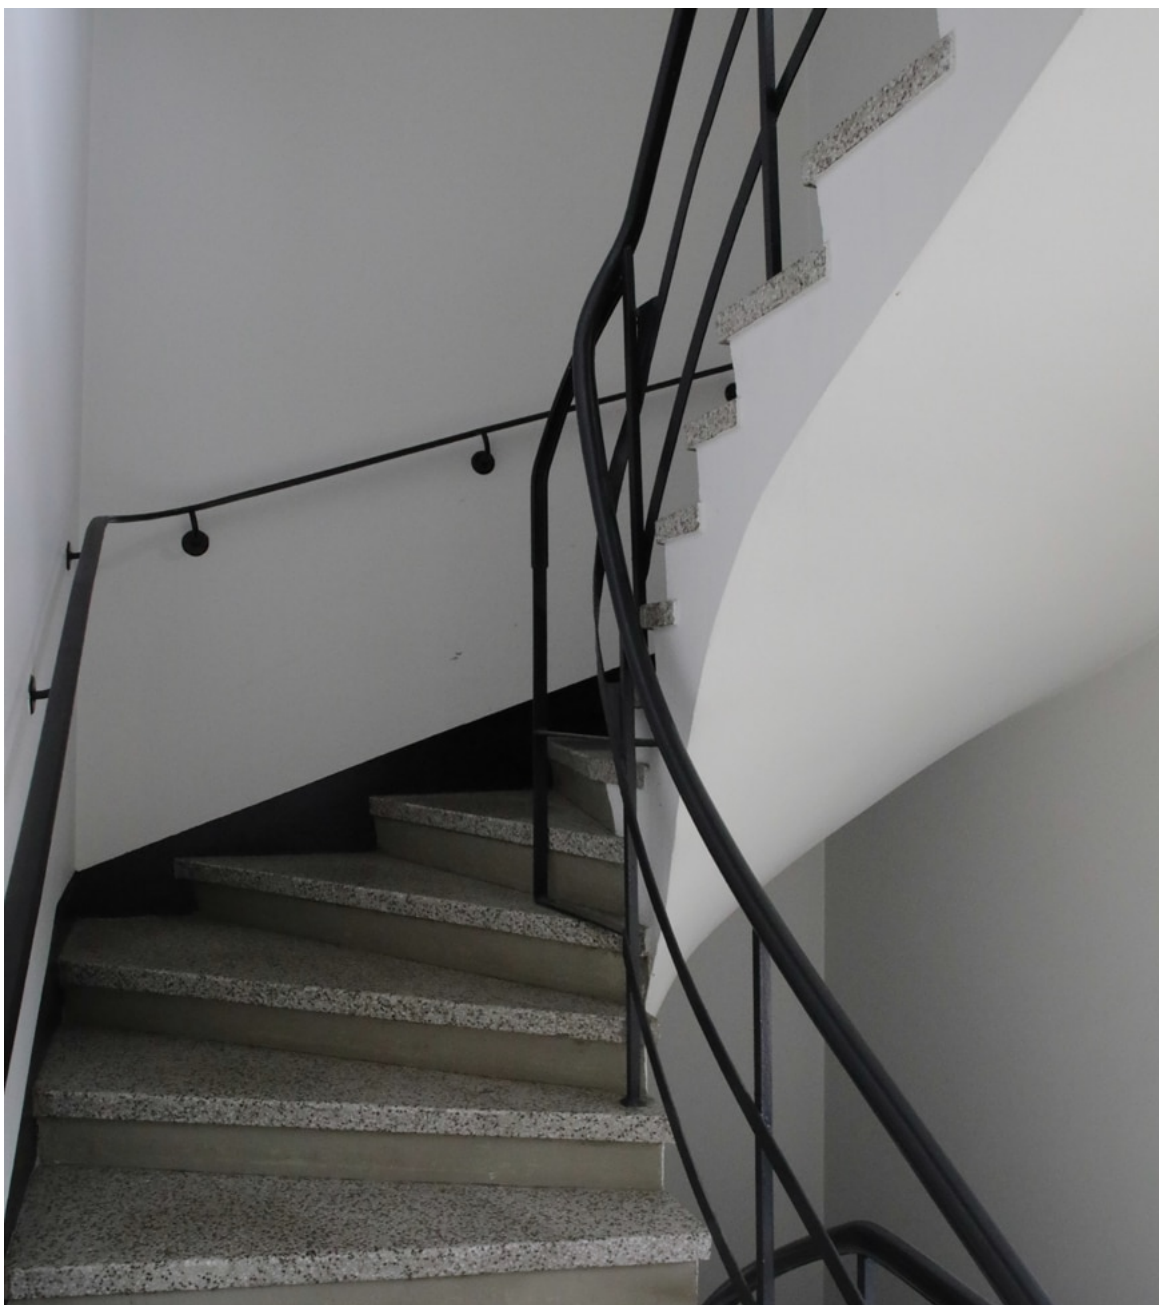
C-porras on muita lyhyempi ja sovitettu pienempään tilaan. Portaan päässä ei ole lepotasannetta. Sen kaideratkaisu on samanlainen kuin B-portaassa, mutta kaide on kokonaisuudessaan maalattu mustaksi.

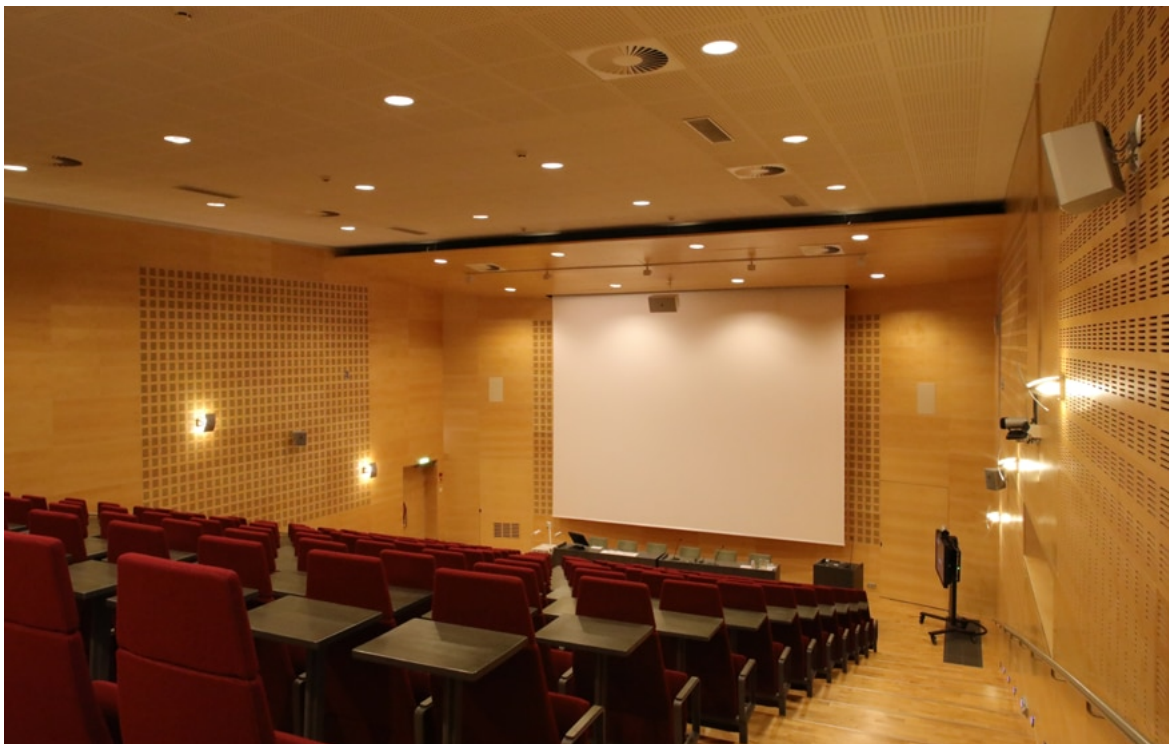
Auditorion lattiataso laskee ensimmäisen kerroksen tasolta maantason alle. Toinen poistumistie auditorion etuosasta johtaa ulkoportaaseen auditorion eteläpuolella.

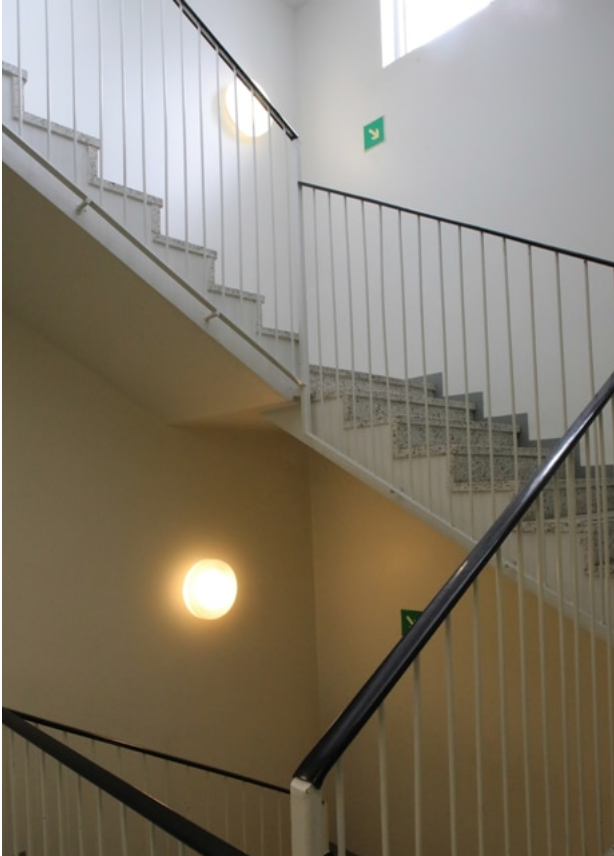
Kolmevartinen porras on elementeistä koottu betoniporras, jonka keskelle jää avoin tila.

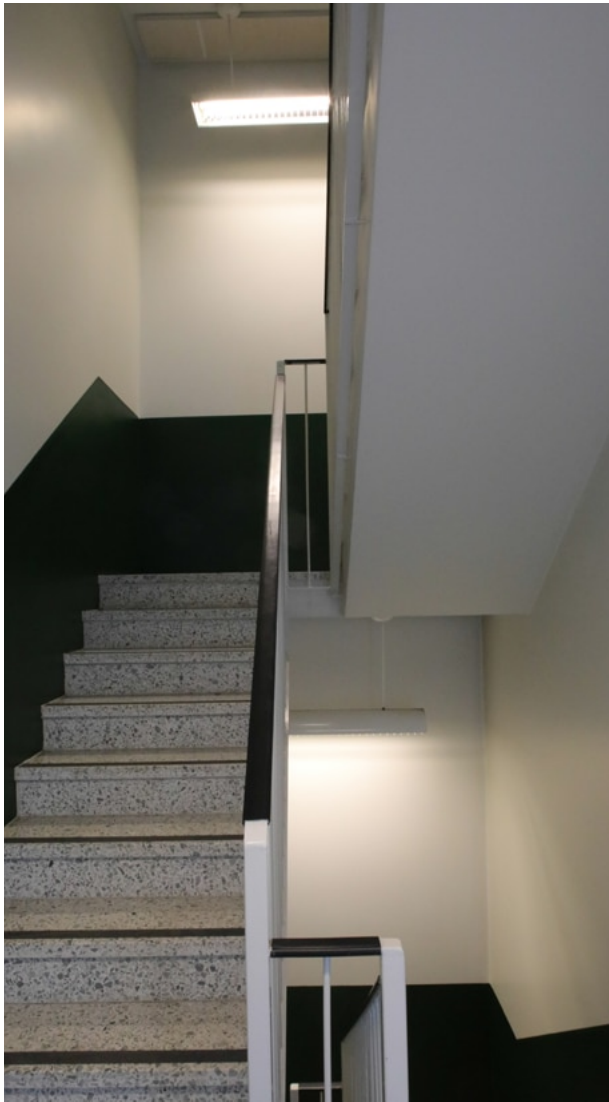
1980-luvun laajennuksen sekundääriset porrashuoneet ovat kapeita. Kaksivartiset portaat on rakennettu porraselementeistä.

Sivuportaissa on samat materiaalit kuin pääportaassa, mutta ne ovat mitoitukseltaan pienempiä ja vaatimattomampia, kaksivartisia portaita. E-portaan leveys on 89 senttimetriä, etenemä on 29 senttimetriä ja nousu on 17 senttimetriä. G-portaan leveys on 119 senttimetriä, etenemä on 29 senttimetriä ja nousu on 17 senttimetriä. G-portaassa on lisäksi kapeat ikkunat, joita on aina välitasanteilla kaksi päällekkäin. Ikkunoiden alla on vihreäksi maalatut levypatterit.
