# Uimavesiprofiili: Hanikan uimaranta

## **Sosiaali- ja terveysministeriön asetus 177/2008 yleisten uimarantojen uimaveden laatuvaatimuksista ja valvonnasta**

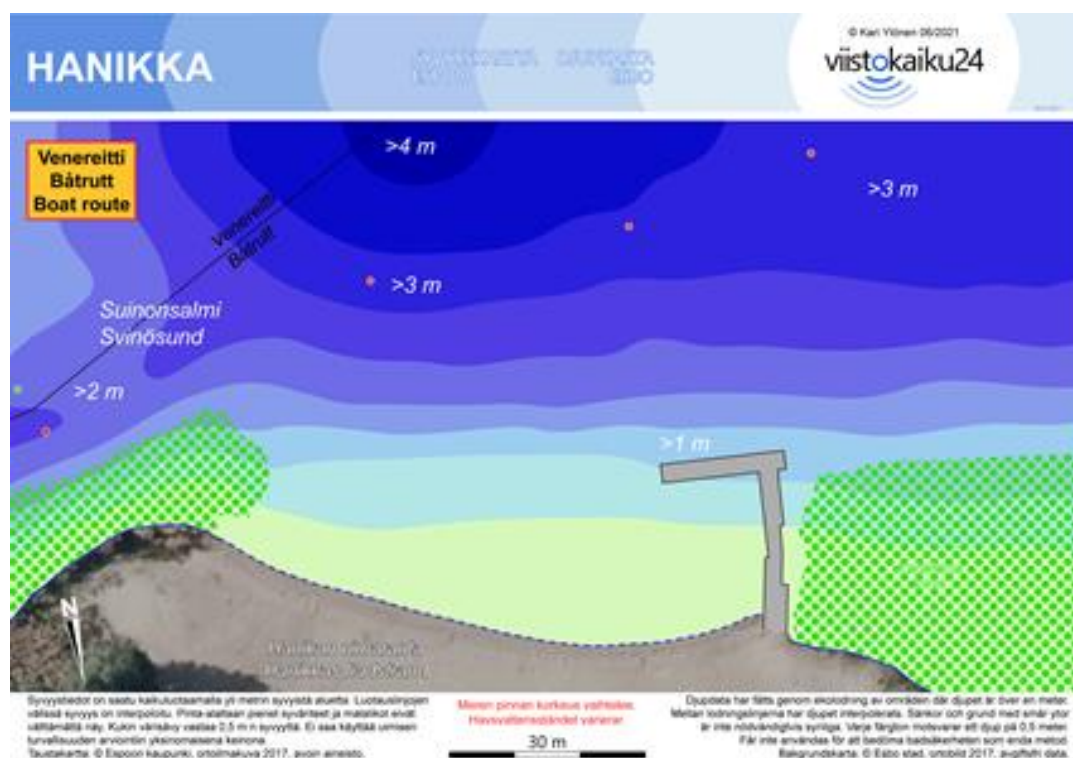
Uimaranta on hiekkapohjainen ja tasainen. Uimaranta syvenee loivasti. Uimaranta-alueella ei ole voimakkaita virtauksia. Veneliikenteen takia rannalla voi esiintyä pientä aallokkoa.

Uimaranta on rajattu poijuilla, joiden sisäpuolella on veneily kielletty. Uimarannan pohja tarkastetaan aina ennen uimakauden alkua sukeltajien toimesta. Laiturin ympäristö tarkastetaan uimakauden aikana rantavalvojen toimesta päivittäin.

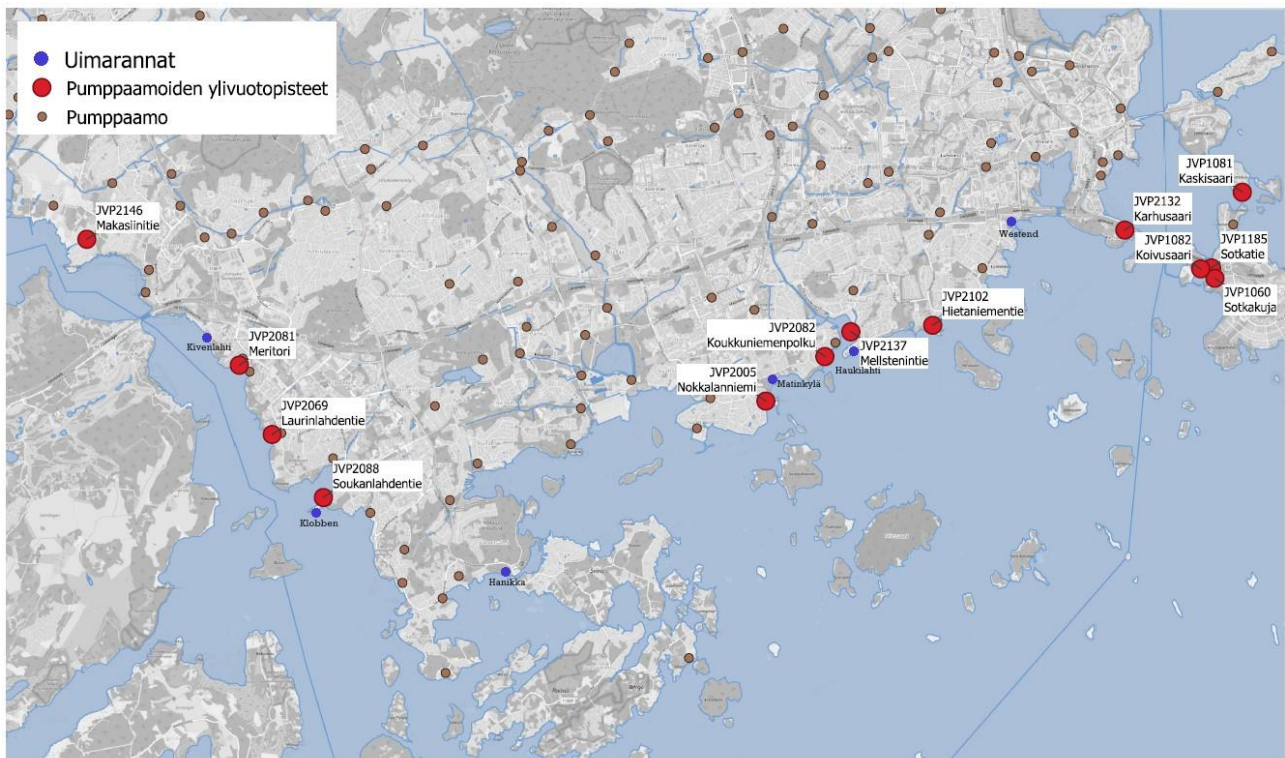
Pumppaamoiden ylivuotopisteet alle 500 m uimarannasta (HSY 2021)

Lähin jätevedenpumppaamo sijaitsee n. 500 m:n päässä Munkinrannassa. Ylivuodot ohjataan sadeveden purkuaukkojen kautta mereen.
