## Korjaustarveselvitys

| Päiväys | 31.5.2018 |
| Kohde | Lasihytti 4, 02780 Espoo |

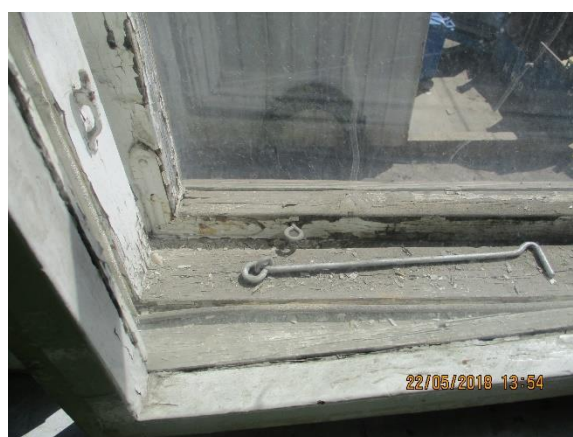
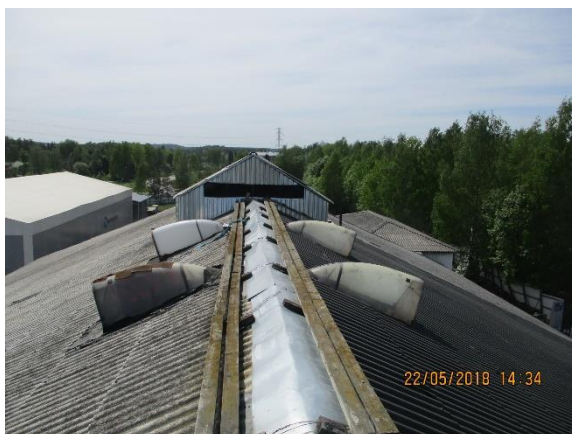
*Yleiskuvia vesikatoilta*

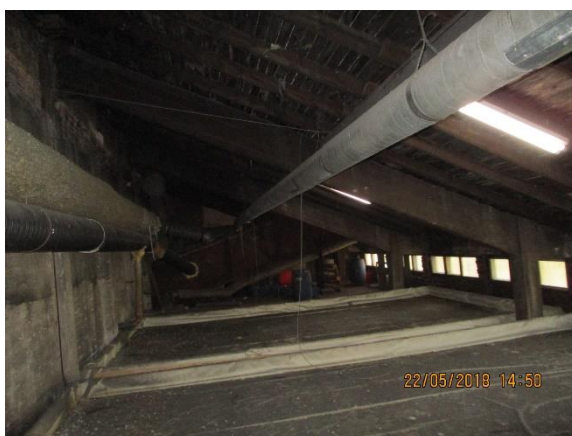
*Yleiskuva ullakolta*

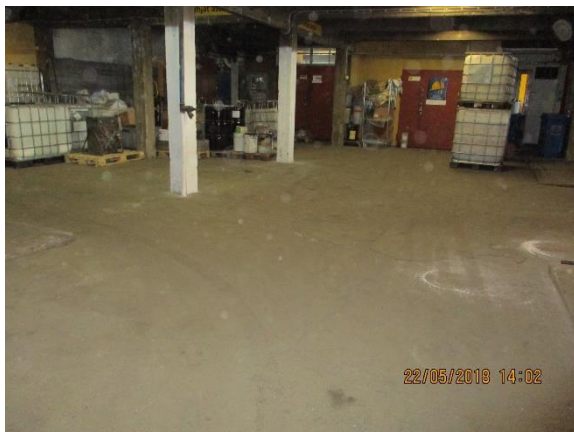
*Yleiskuva 2. kerroksen tuotantotilasta*

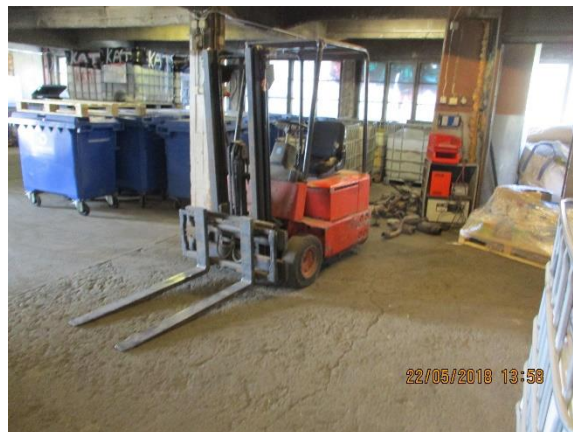
*Rakennuksessa on mm. trukkiliikennettä*

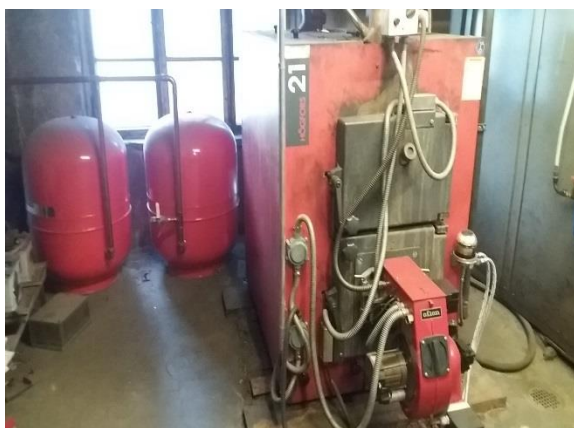
Öljypoltin, kattila sekä paisunta-astiat

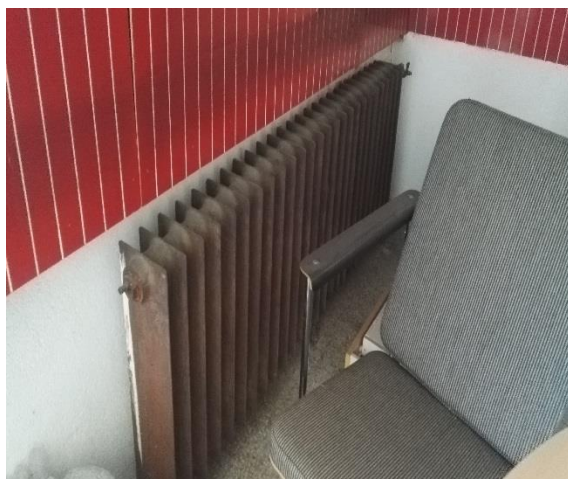
*Alkuperäinen jaeradiaattori*

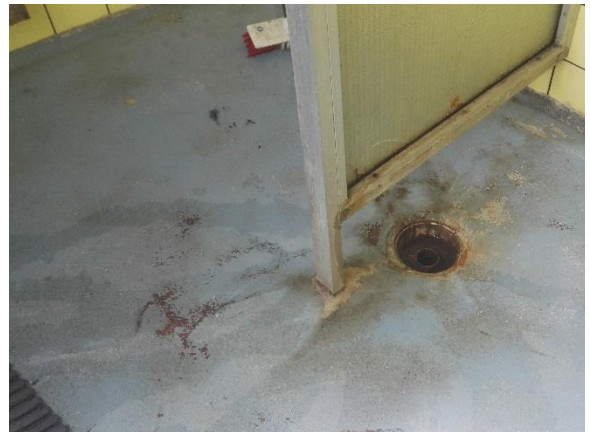
Lattiakaivo pesutilassa

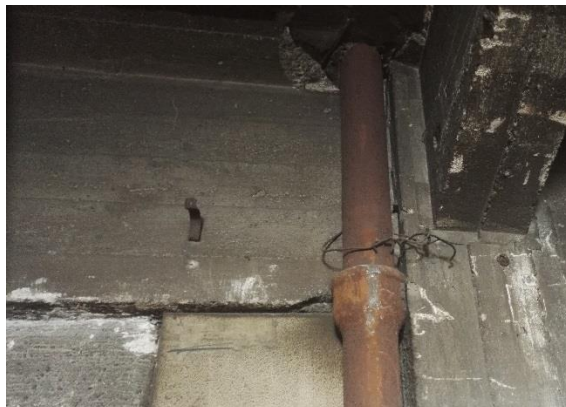
Valurautainen pystyviemäri

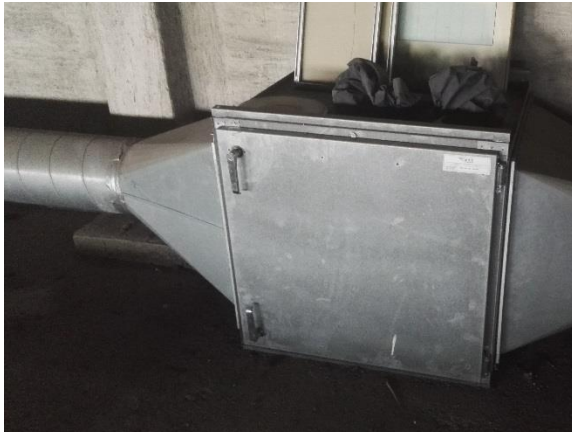
*Erillispuhallin ullakolla*

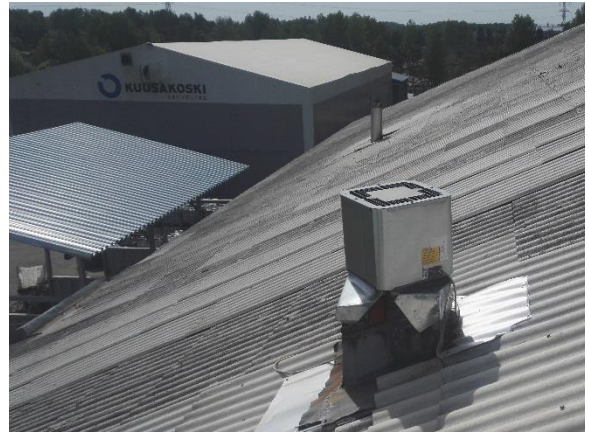
*Uusittuhuippumuri vesikatolla*

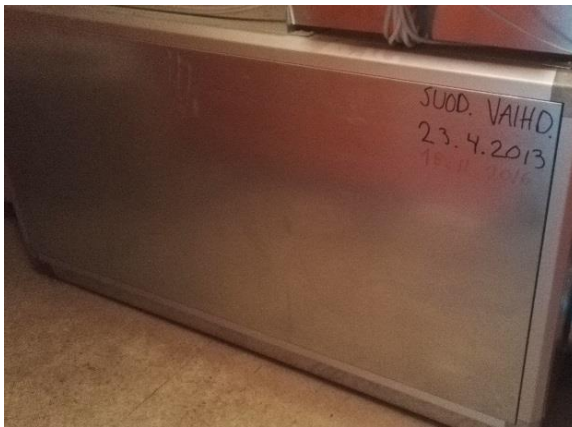
*Toimisto- ja sosiaalitiloja palveleva ilmanvaihtokone*

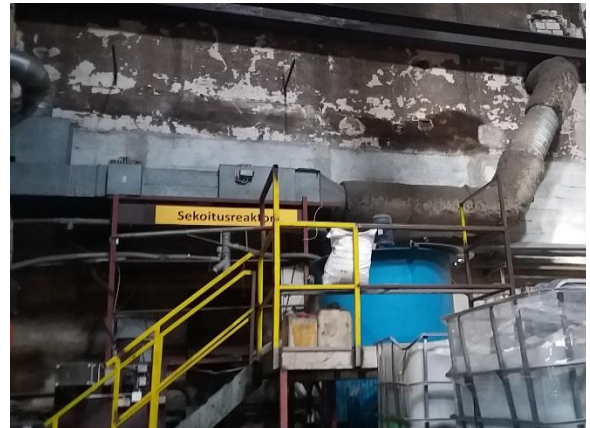
*Hallissa oleva puhallin, palvelualueesta ei ole tietoa*

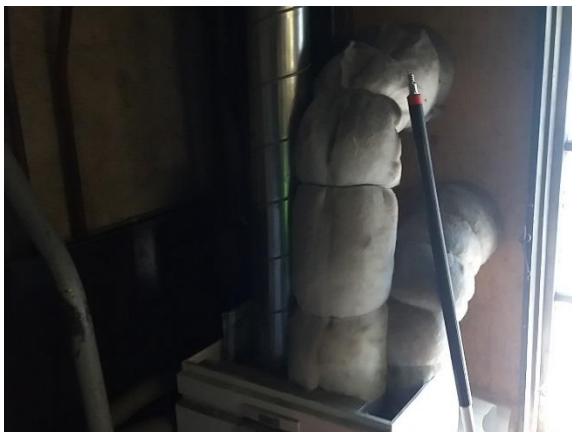
*Pienkoneen kanavaasennuksia*

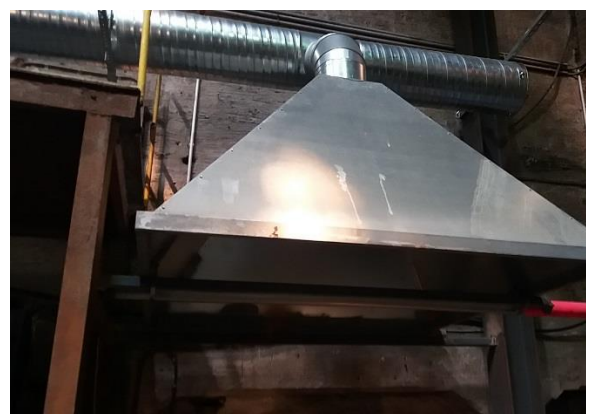
*Hallitilassa oleva huuva*

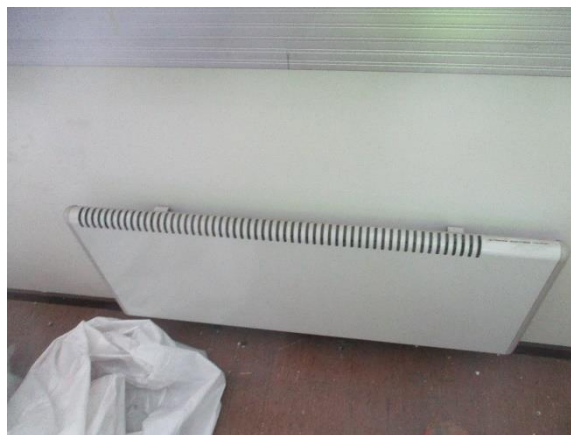
Sähköpatteri toimistohuoneessa

| Toimenpide-ehdotukset | Muut tarkennukset |
|---|---|
| lakkäämpien sähköpattereiden uusiminen | Käyttötarpeiden mukaisesti |

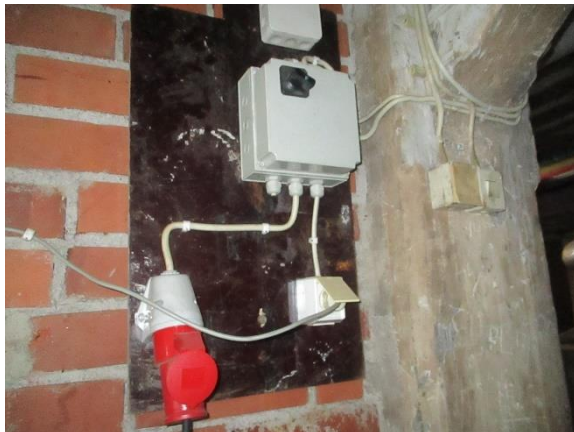
Voimavirta- ja käyttöpistorasioita

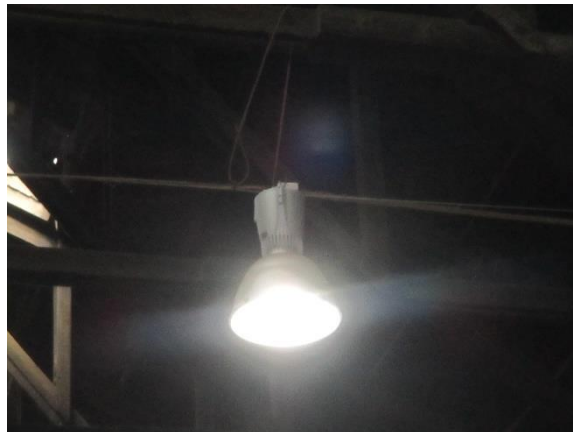
Hallin valonheitin

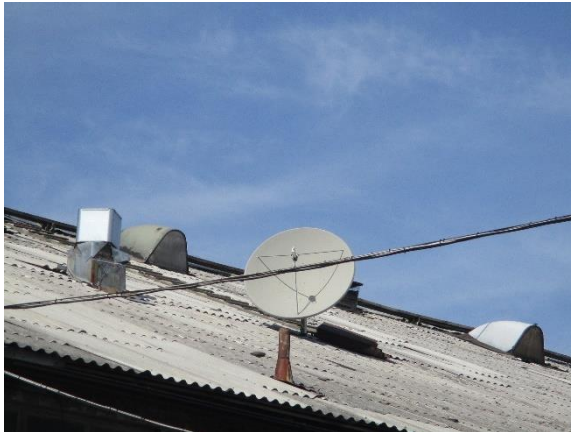
*Lautasantenni vesikatolla*
