# Tutkimusraportti

Kosteus- ja sisäilmatekninen kuntotutkimus

## Leppäsillanpäiväkoti

8.8.2023

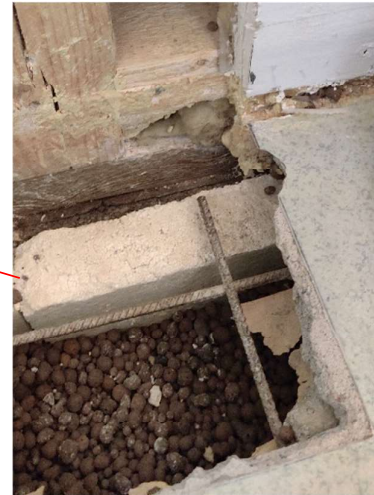
105, R6 AP  
- muovimatto  
- betoni 60 mm  
- pahvi [M10]  
- kevytsora 300 mm [M11]

**Kuva 9.** Alapohjan rakennevaus tilan 105 kantavalta väliseinälinjalta. Rakenteet olivat suunnitelman mukaisia. Valupahvissa ei todettu mikrobikasvua (M10), kevytsorassa esiintyi poikkeavaa mikrobilajistoa, mutta ei aktiivista mikrobistoa (M11).

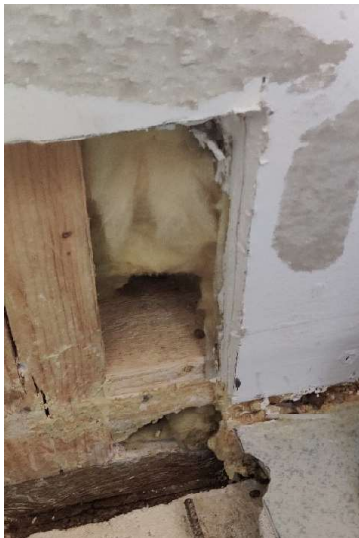
Kuvassa 27 on esitetty rakenneavaus tilan 105 väliseinän kohdalta. Rakenteet olivat suunnitelman mukaisia. Seinä lähtee kevytsoraharkon päältä. Alaohjauspuun alla on kapillaarikatko. Alapohjauspuun kosteudet olivat tavanomaisia. Villaeristeessä ei todettu mikrobikasvua (M12).

**Kuva 27.** Rakenneavaus (R7 VS) tilan 105 väliseinästä. Rakenteet olivat suunnitelman mukaisia.

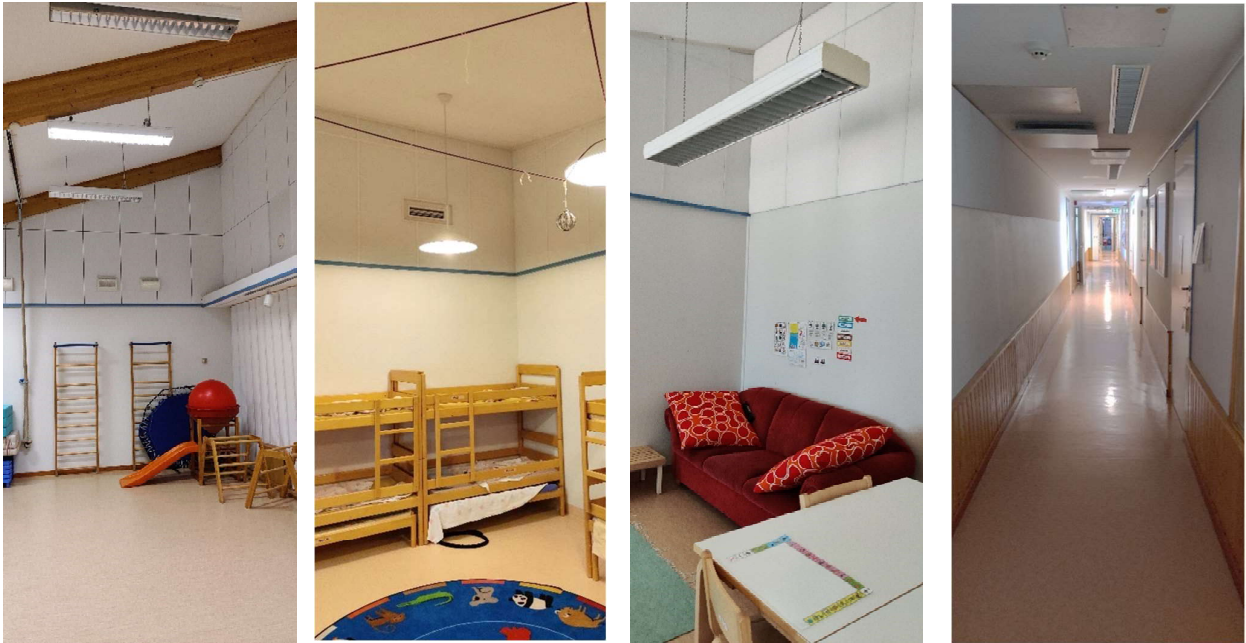
**Kuva 35.** Oleskelutilat ovat pääosin korkeita, vinokattoisia tiloja, käytävät ovat matalia alakattojen vuoksi (oik.)

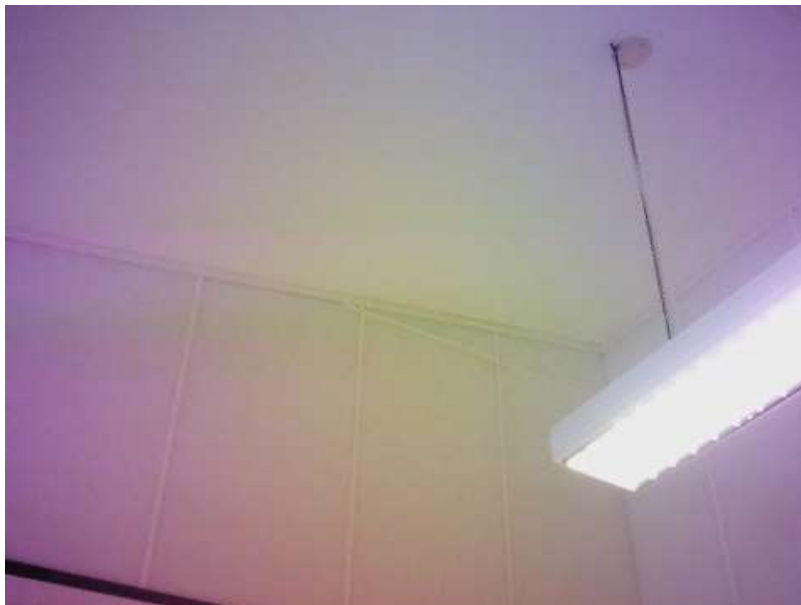
Kuva 1

Ilmavuotoa yläpohjan ja ulkoseinän liittymästä.

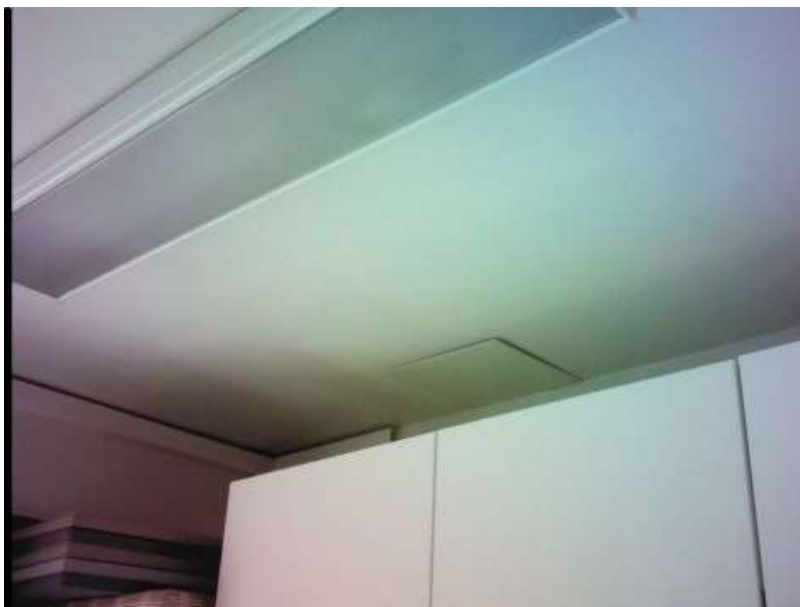
**Kuva 2**

Ilmavuotoa yläpohjan luukusta

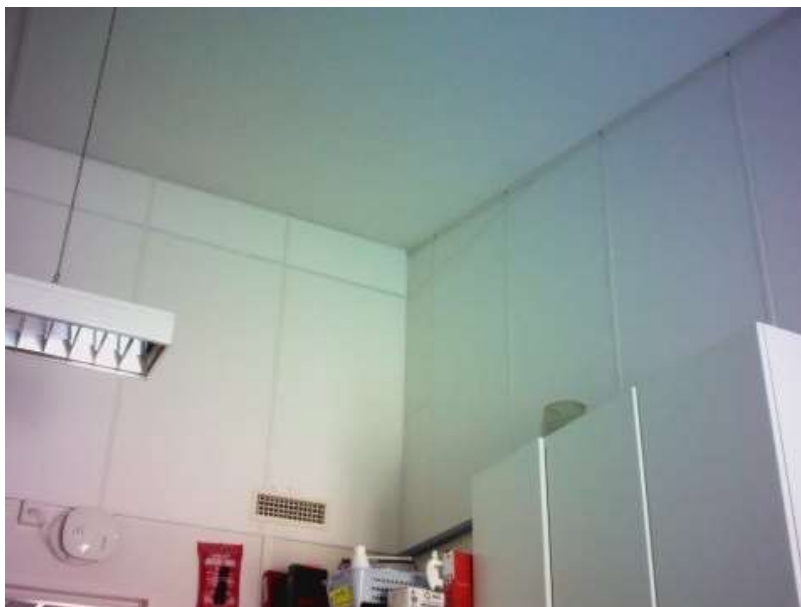
**Kuva 3**

Ilmavuotoa yläpohjan ja ulkoseinän liittymästä.

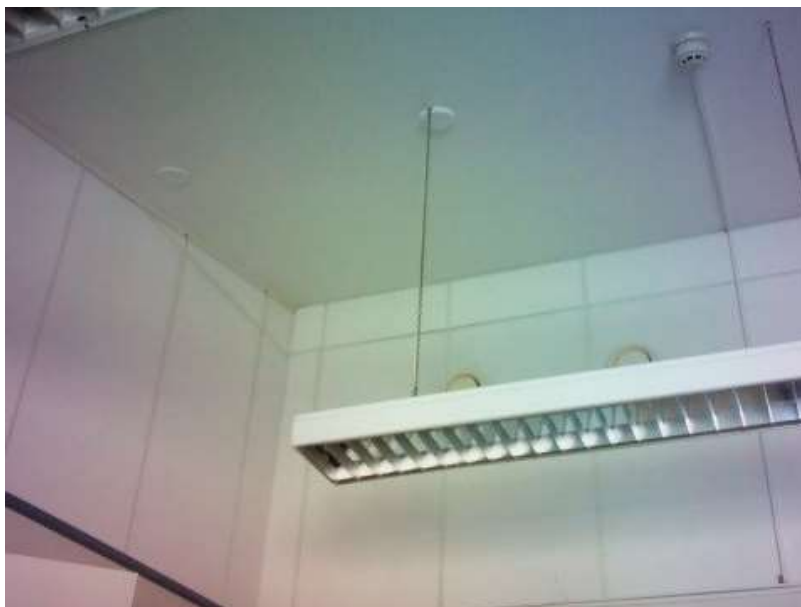
**Kuva 4**

Ilmavuotoa yläpohjan ja ulkoseinän liittymästä.

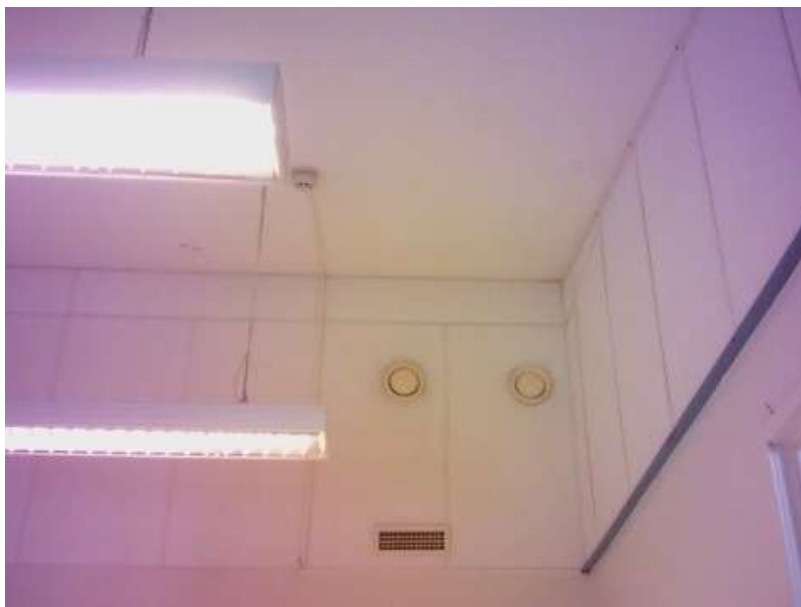
**Kuva 5**

Ilmavuotoa yläpohjan ja ulkoseinän liittymästä.

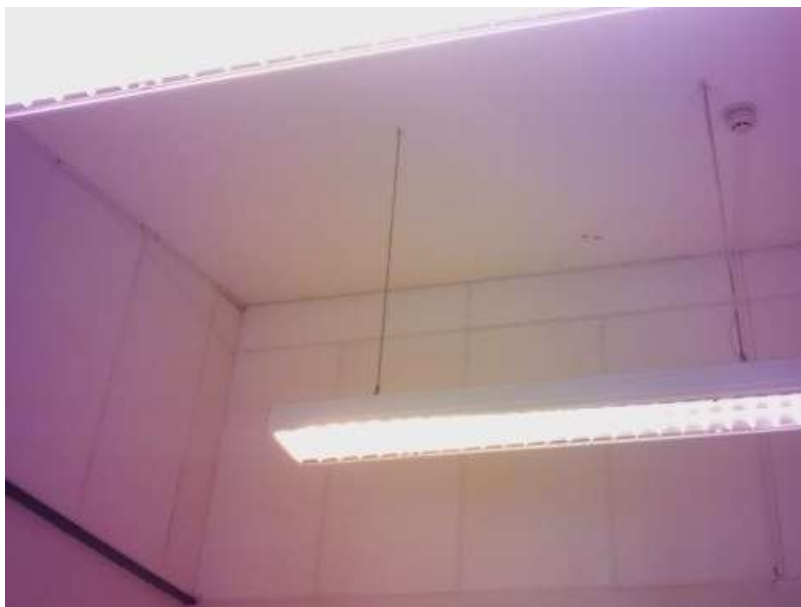
**Kuva 6**

Ilmavuotoa yläpohjan ja ulkoseinän liittymästä.

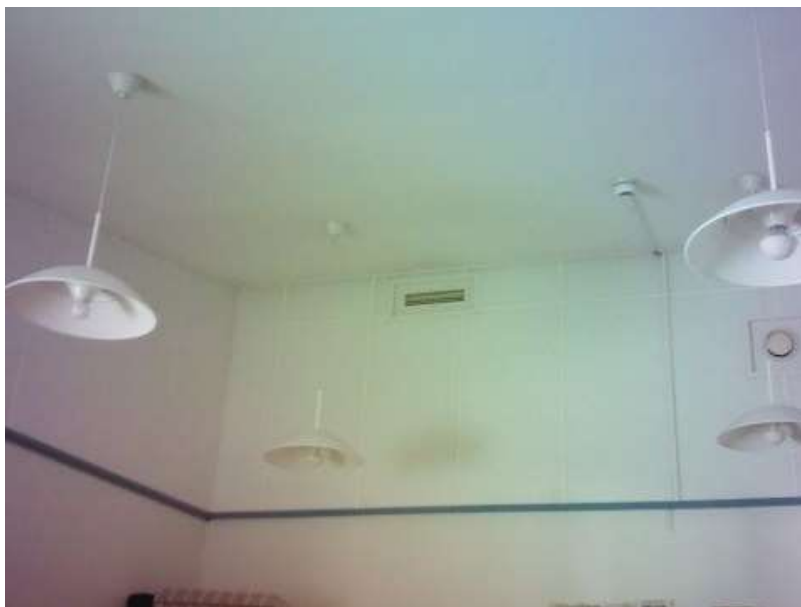
**Kuva 7**

Ilmavuotoa yläpohjan ja ulkoseinän liittymästä.

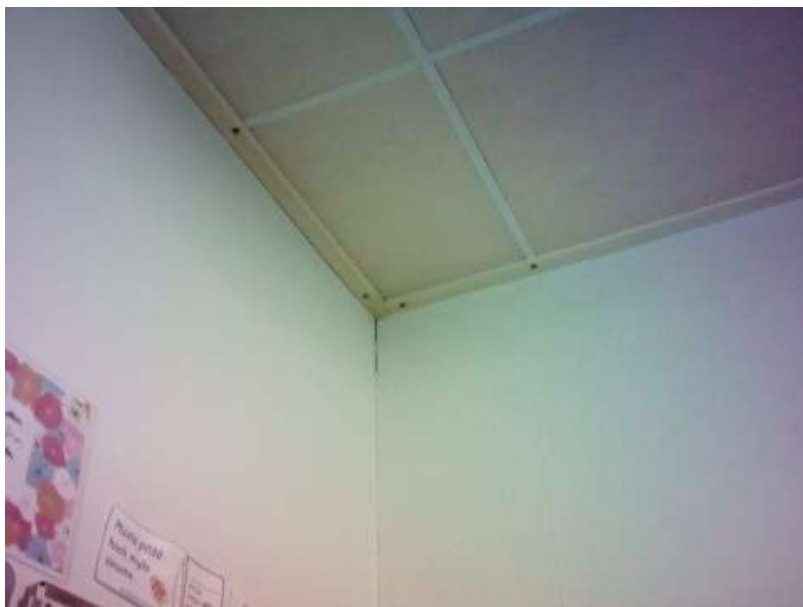
**Kuva 8**

Ilmavuotoa yläpohjan ja ulkoseinän liittymästä.
