# Postipuun päiväkoti (3095)

Rakennuksen sisäilmatutkimus sekä merkkiainekokeet  
25.10.2024, päivitetty 15.11.2024

Työnro 24-1259-1

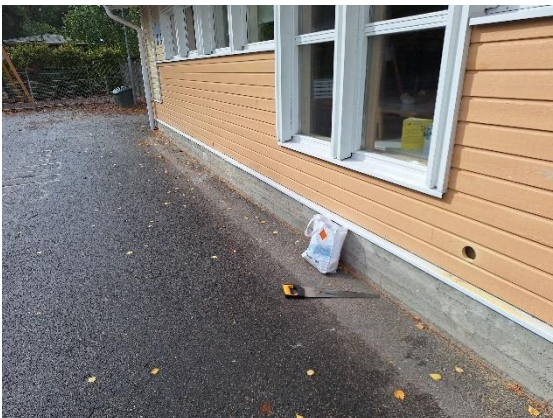
**Kuva 23**  
US3, avaus tilan 5 kohdalle.

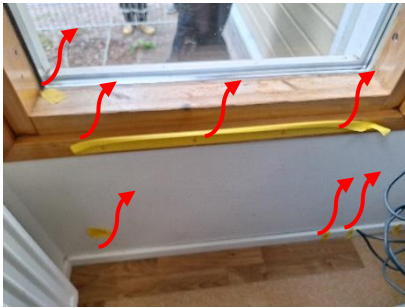
**Kuva 31**

Tilan 67 laaja-alainen vuotokohta ikkunan alalistan liittymäkohdasta sekä pistemäinen kohta ikkunan kulmasta. Lieviä pistemäisiä vuotoja alapohjan liittymässä (tiivistyskorjattu kohta).

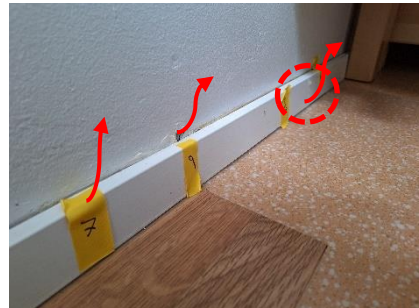
**Kuva 32**

Tilan 67 selvä vuotokohta seinän reiästä jalkalistan yläpuolelta sekä pieni aluemainen vuoto väliseinän kohdalla, jota ei ole tiivistyskorjattu (lähellä kerrossängyn jalkaa).

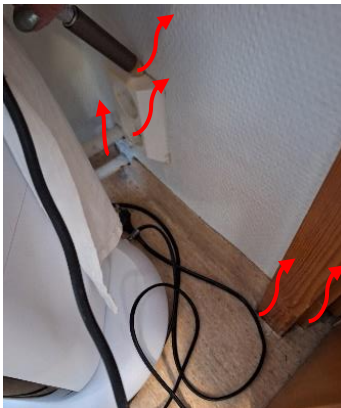
**Kuva 33**

Tilojen 43 ja 42 väliseinän pistorasioissa ja kytkimissä (3 kpl) on kohtalaista vuotoa. Samoin väliseinän oven ja lattian liitoskohdissa on selvää ilmavuotoa.

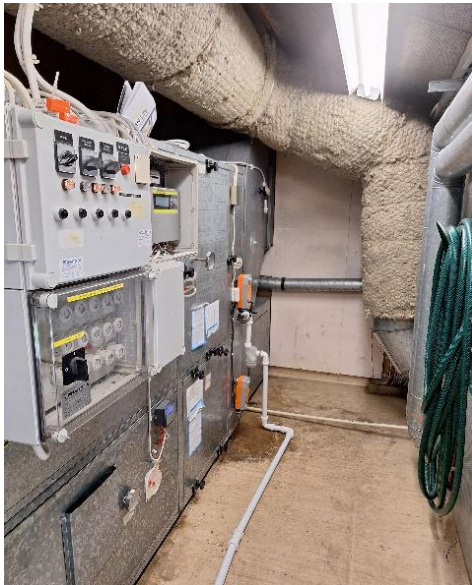
**Kuva 39**  
Yleiskuva iv-koneesta.

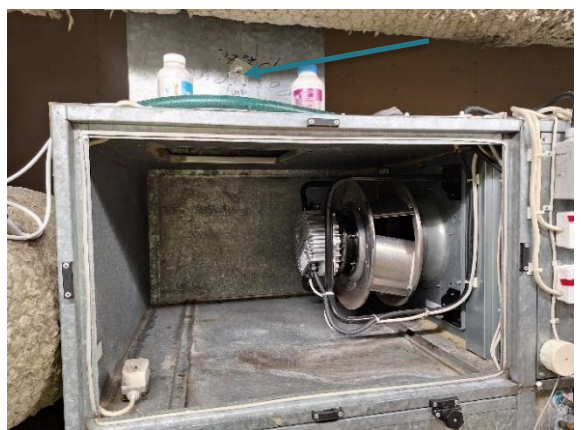
**Kuva 55**  
Poistoilmapuhallin, kammio on puhdas. Poistoilmakanavan vanha mittauspiste on merkitty nuolella.

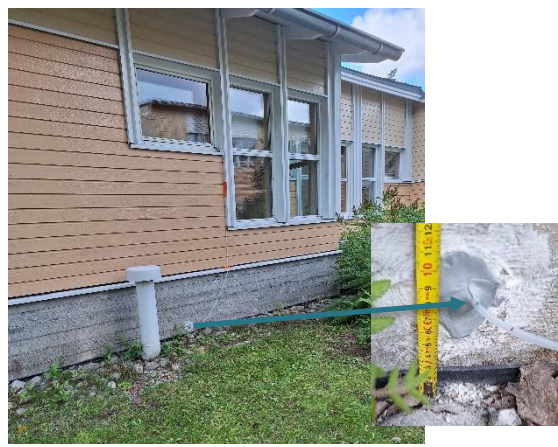
**Kuva 59**

Tilan 63 paine-eron letkutus on asennettu sokkelin läpi tuulettuvaan tilaan päin.

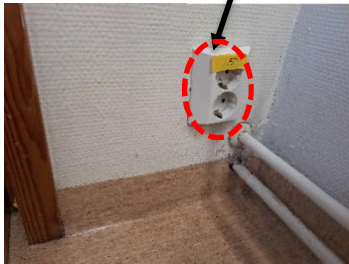
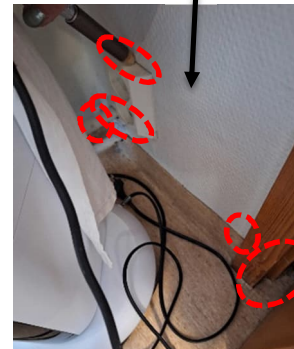
**Selvää ilmavuotoa** oli väliseinän lattialiittymässä, lepotilan ja väliseinän kulmauksessa sekä pistemäisiä kohtia ikkunaliittymissä ja muovimaton ylösnoston halkeamassa (lepotila).

Pistemäisiä vuotoja, yksi pieni alue, Maton halkeamakohta.

Seinien kulmaus, pistoke ja väliseinän lattialiittymä.

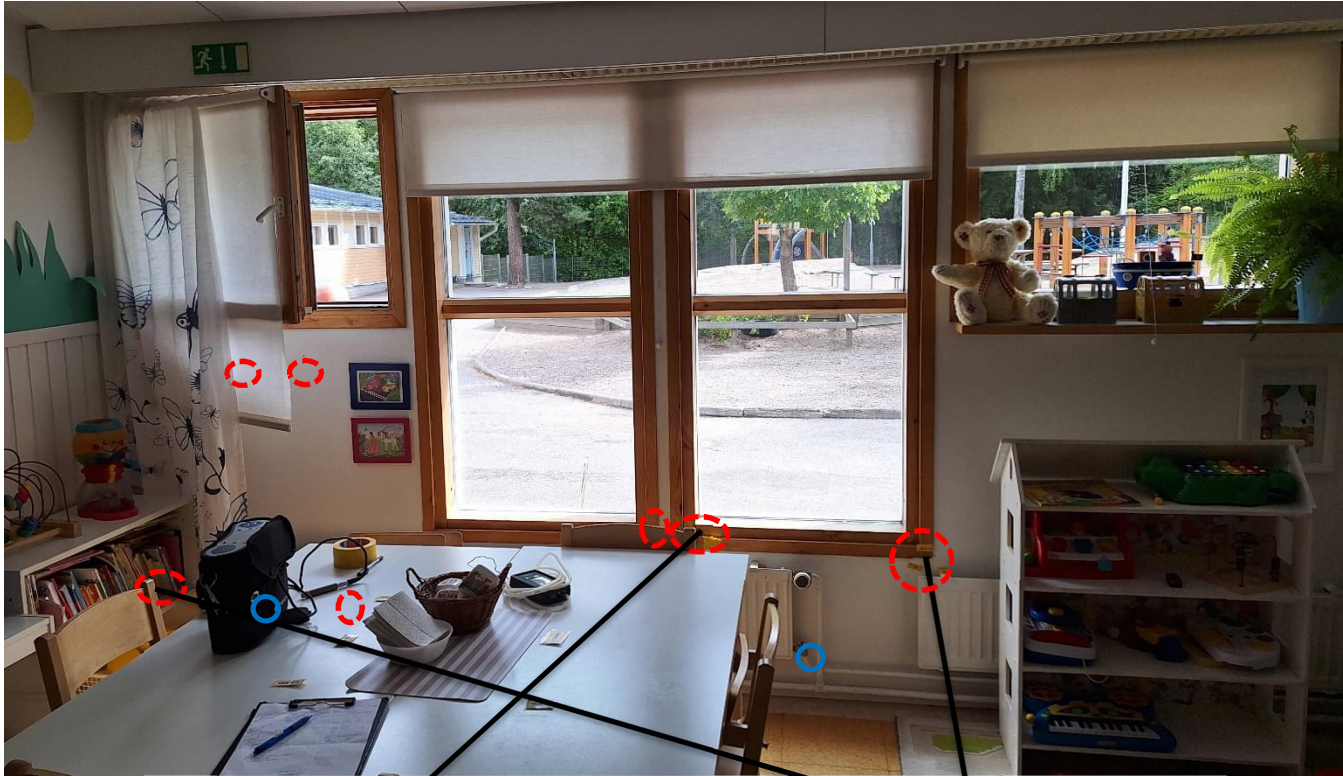
Yhdessä kiinteän ikkunan sisäkulmassa oli lievä pistemäinen vuoto kohta sekä lattian liittymäkohdassa yksi pistemäinen kohta.

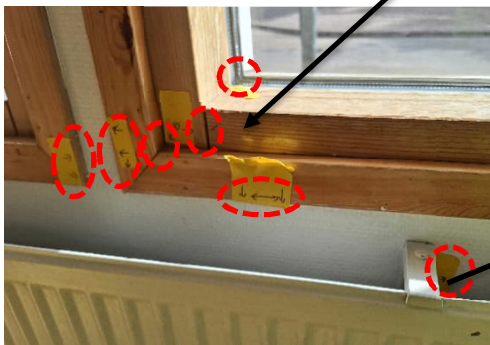
Lievä vuoto kohta alapohjan ja ulkoseinän liittymässä (yläkuva), joka on tiivistyskorjattu. Ilmavuotoja myös ikkunaliittymissä.

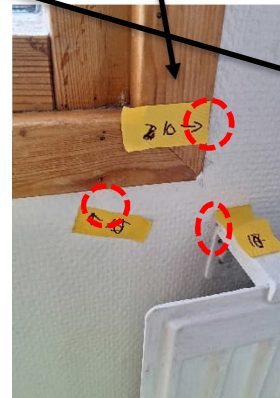
Selviä vuotoja: paikkaus seinässä, kannakkeen vierestä, ikkunalista ja putkiläpiviennistä.
