**RAKENNETEKNINEN KUNTOTUTKIMUS  
RAJATTU AHA-KARTOITUS  
3.12.2024**

**SMEDSBY DAGHEM  
STENSINTIE 10  
02750 ESPOO**

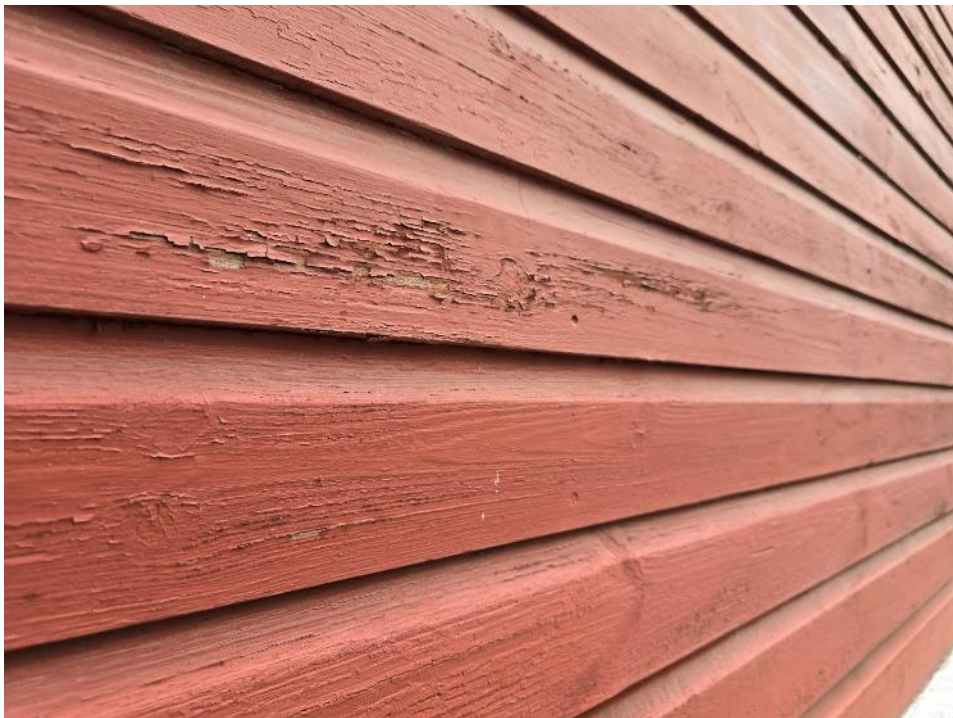
*Kuva 20. Rakennuksen ulkoverhouspaneelien maalipinnoilla havaittiin pinnoitteiden irtoilua, haalistumista ja hilseilyä erityisesti rakennuksen eteläsivulla.*

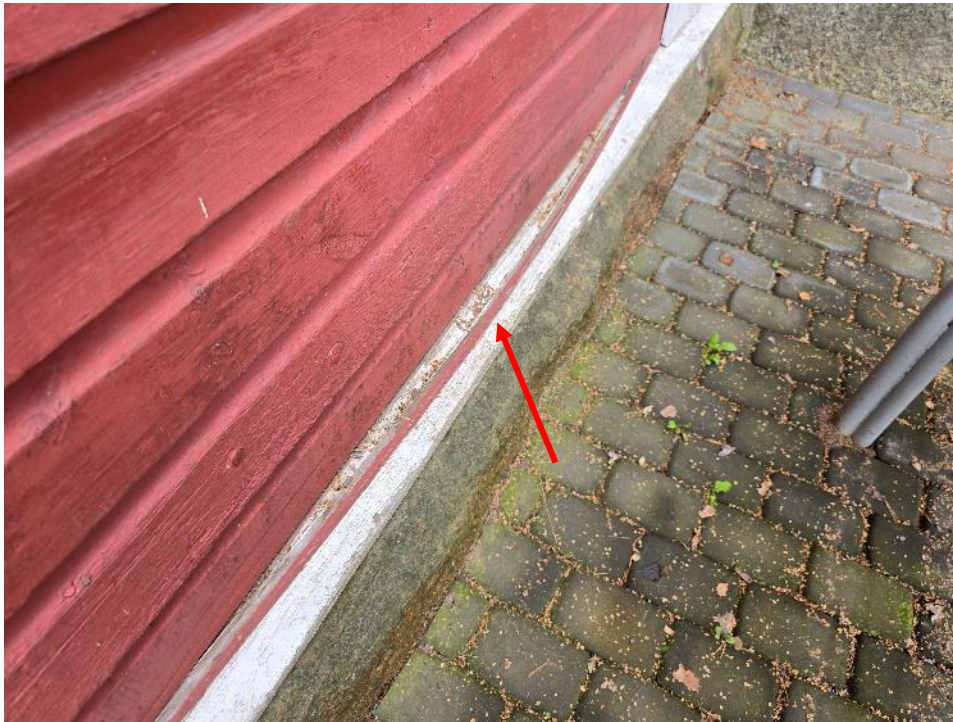
*Kuva 29. Paikoin julkisivuista on irtoillut tippalautojen ja paneelien välisiä listoja.*

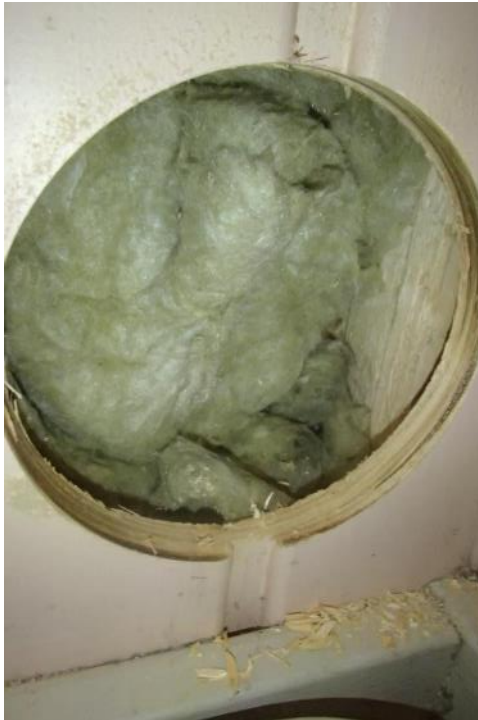
Kuva 33. Sisäpuolen pystypanelointien taustalla ei ole ilmasulkupaperia eikä höyrysulkumuovia.

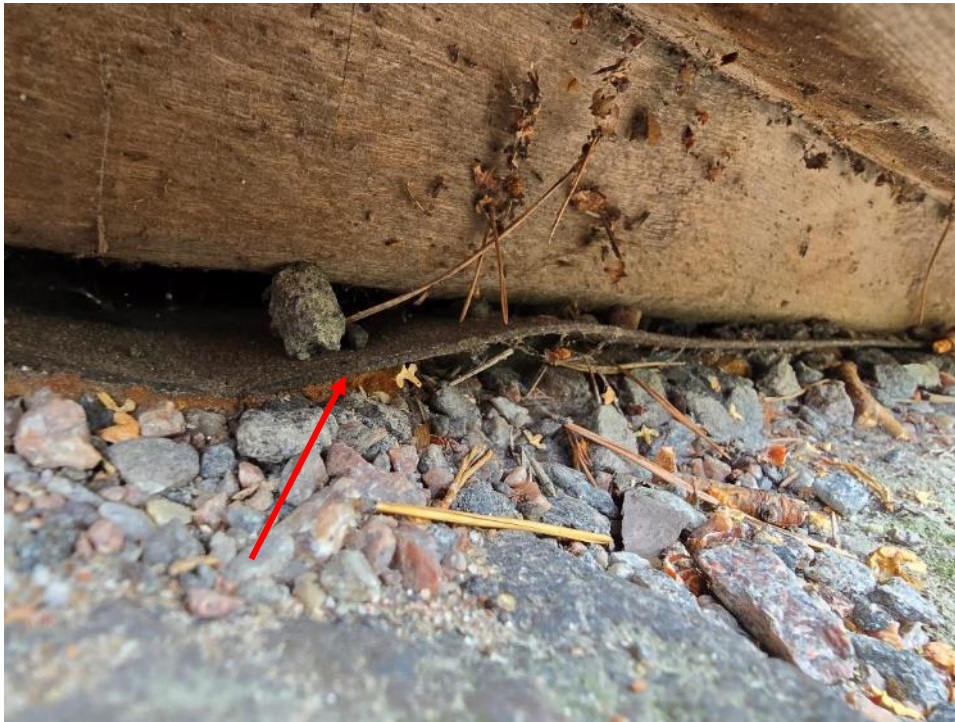
*Kuva 37. Hirsirungon ja luonnonkivisokkelin välissä havaittiin bitumikermikaistaleet.*

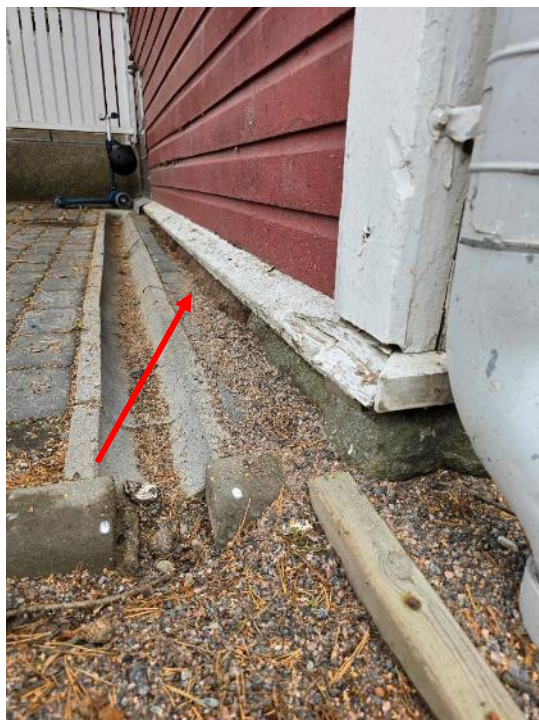
*Kuva 38. Paikoin sokkelit ovat matalat.*

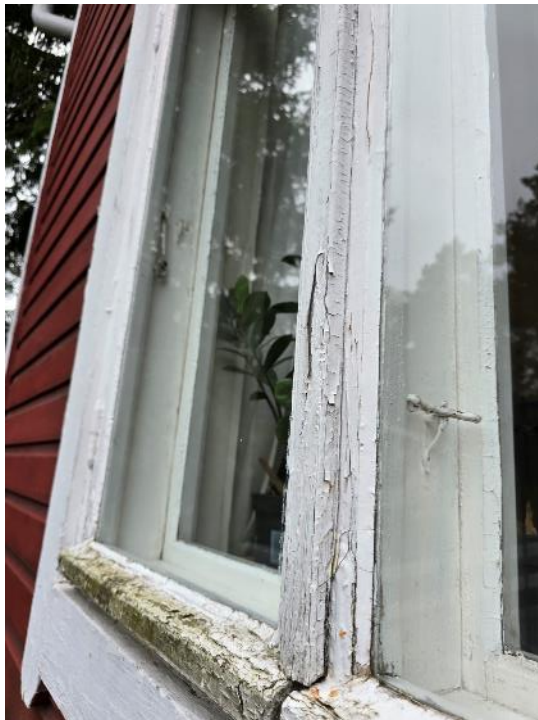
*Kuva 44. Ikkunarakenteiden ulkopinnoilla havaittiin maalipintojen irtoilua, halkeilua ja hilselyä sekä ikkunapokien alaosissa kasvaa kosteutta sitovaa kasvillisuutta.*

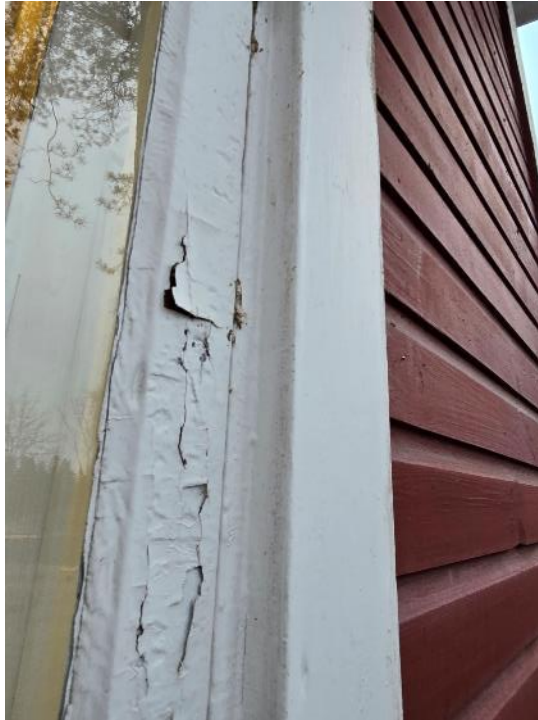
*Kuva 45. Ikkunarakenteiden ulkopinnoilla havaittiin maalipintojen irtoilua, halkeilua ja hilseilyä.*

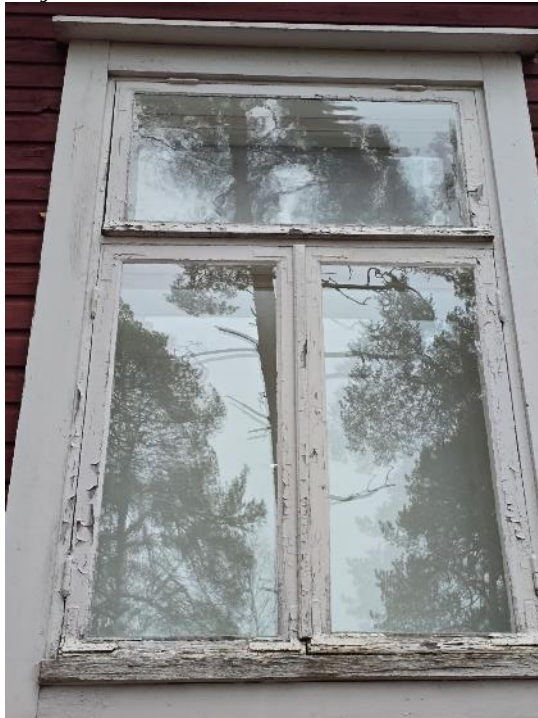
*Kuva 46. Ikkunarakenteiden ulkopinnoilla havaittiin maalipintojen irtoilua, halkeilua ja hilseilyä.*

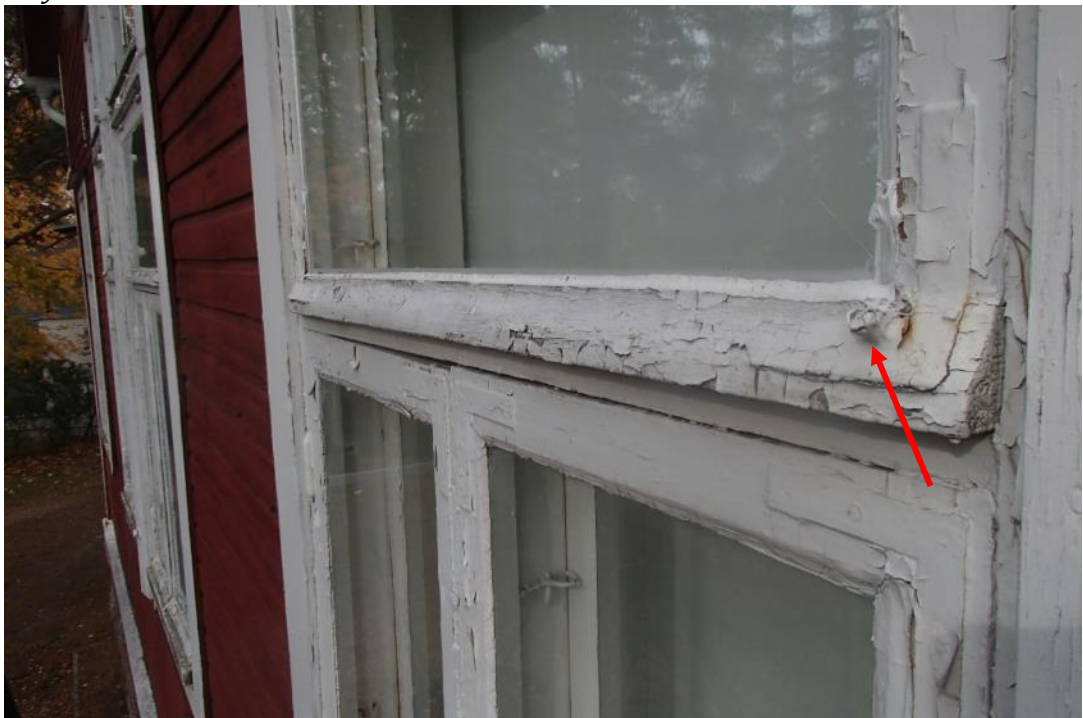
*Kuva 48. Ikkunarakenteiden ulkopinnoilla havaittiin maalipintojen irtoilua, halkeilua ja hilseilyä sekä kulmarautojen kiinnitysnaulat ovat kulkeutuneet ulospäin.*

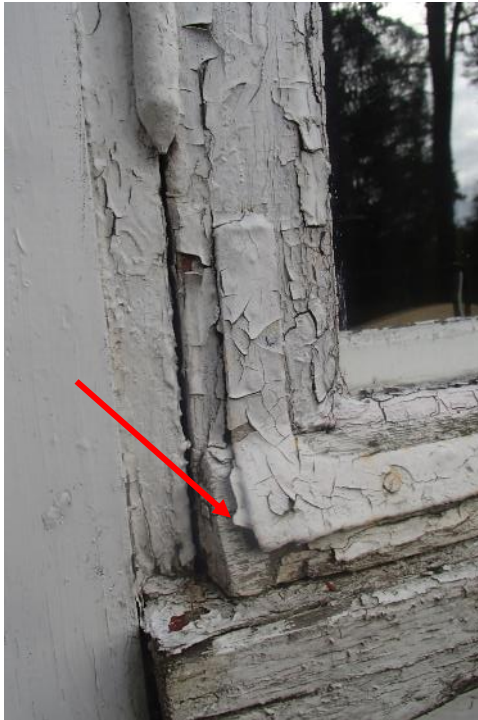
*Kuva 49. Ikkunarakenteiden ulkopinnoilla havaittiin maalipintojen irtoilua, halkeilua ja hilseilyä sekä kulmaraudat ovat irti puupinnasta.*

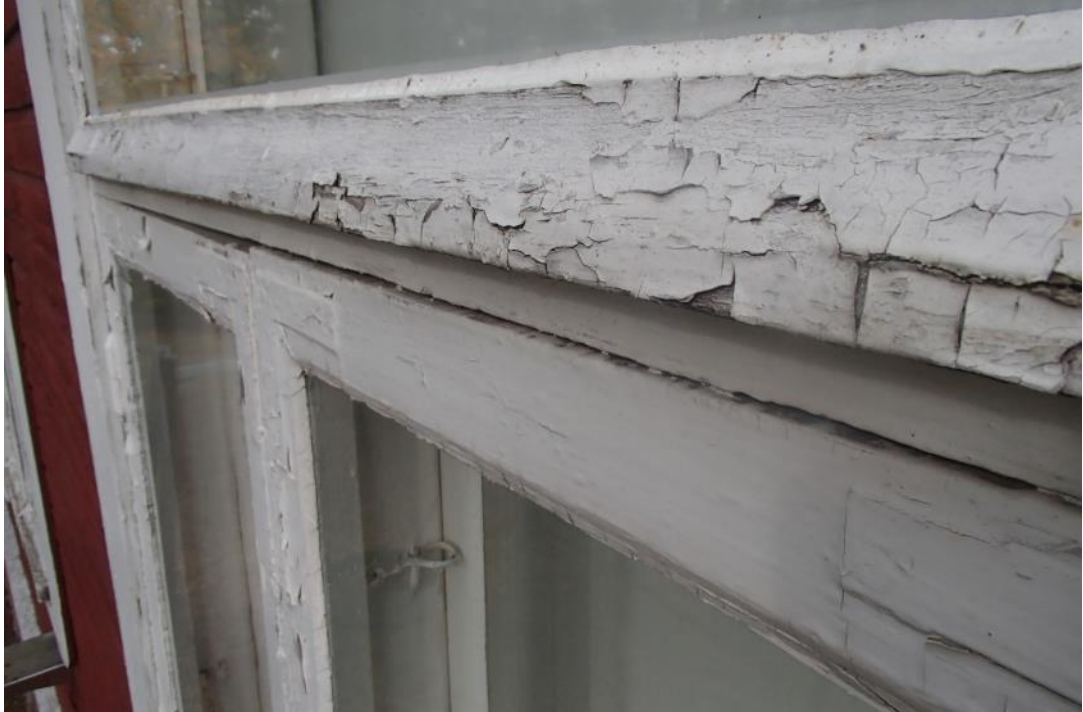
*Kuva 50. Ikkunarakenteiden ulkopinnoilla havaittiin maalipintojen irtoilua, halkeilua ja hilseilyä.*

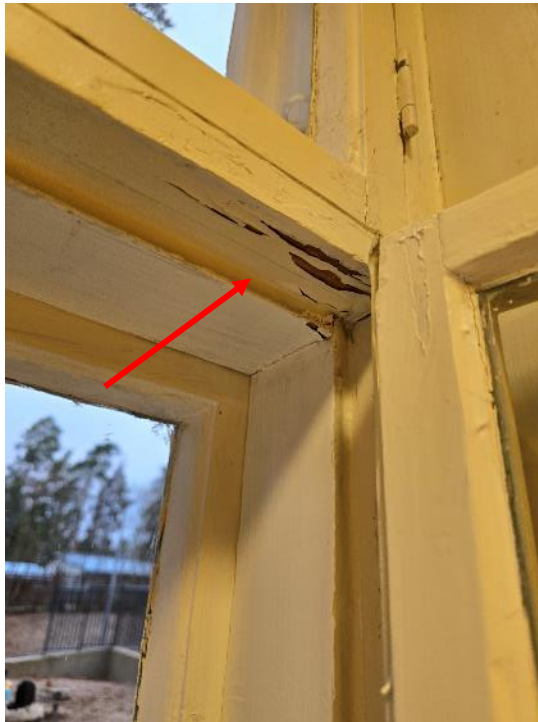
*Kuva 51. Ikkunarakenteiden sisäpinnoilla havaittiin maalipintojen irtoilua, halkeilua ja hilseilyä.*

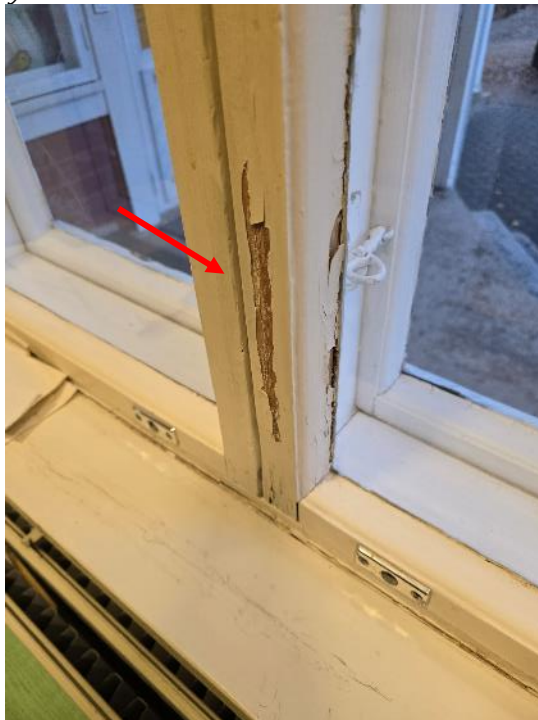
*Kuva 52. Ikkunarakenteiden sisäpinnoilla havaittiin maalipintojen irtoilua, halkeilua ja hilseilyä.*

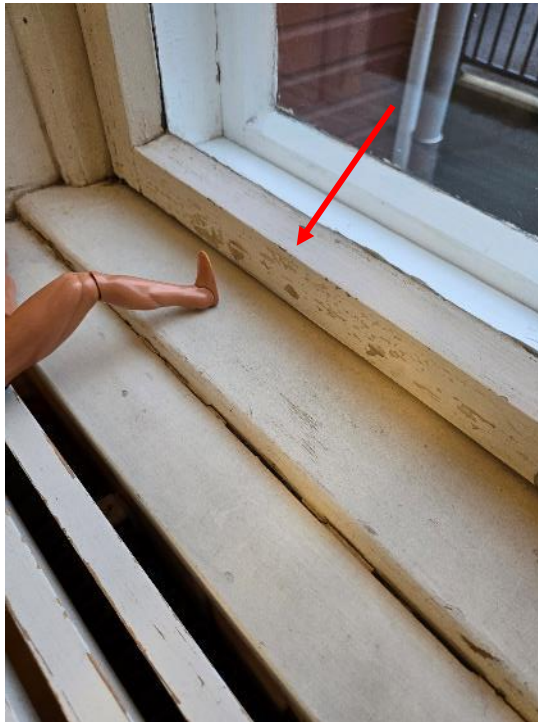
*Kuva 53. Ikkunarakenteiden sisäpinnoilla havaittiin maalipintojen irtoilua, halkeilua ja hilseilyä.*

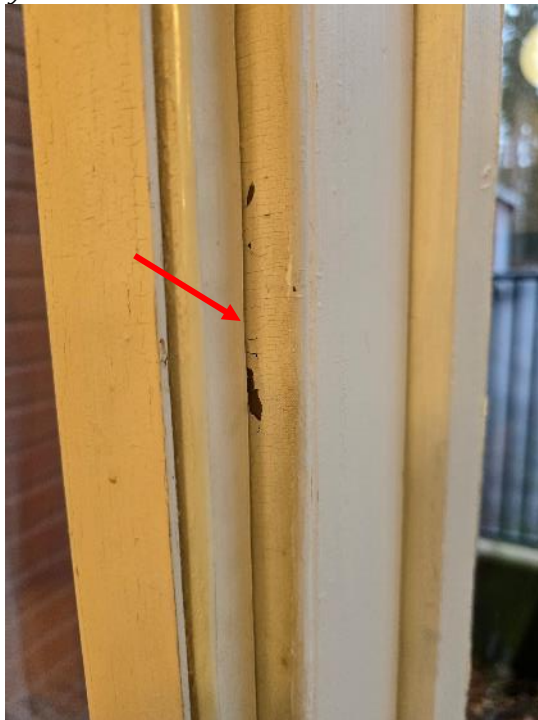
*Kuva 54. Ikkunarakenteiden sisäpinnoilla havaittiin maalipintojen irtoilua, halkeilua ja hilseilyä.*

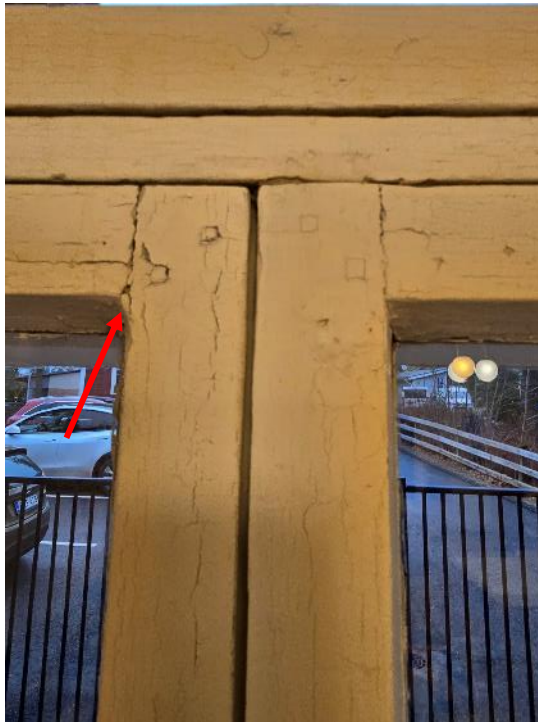
*Kuva 55. Ikkunarakenteiden sisäpinnoilla havaittiin maalipintojen irtoilua, halkeilua ja hilseilyä sekä pokien liitoskohdissa havaittiin paikoin halkeilua.*

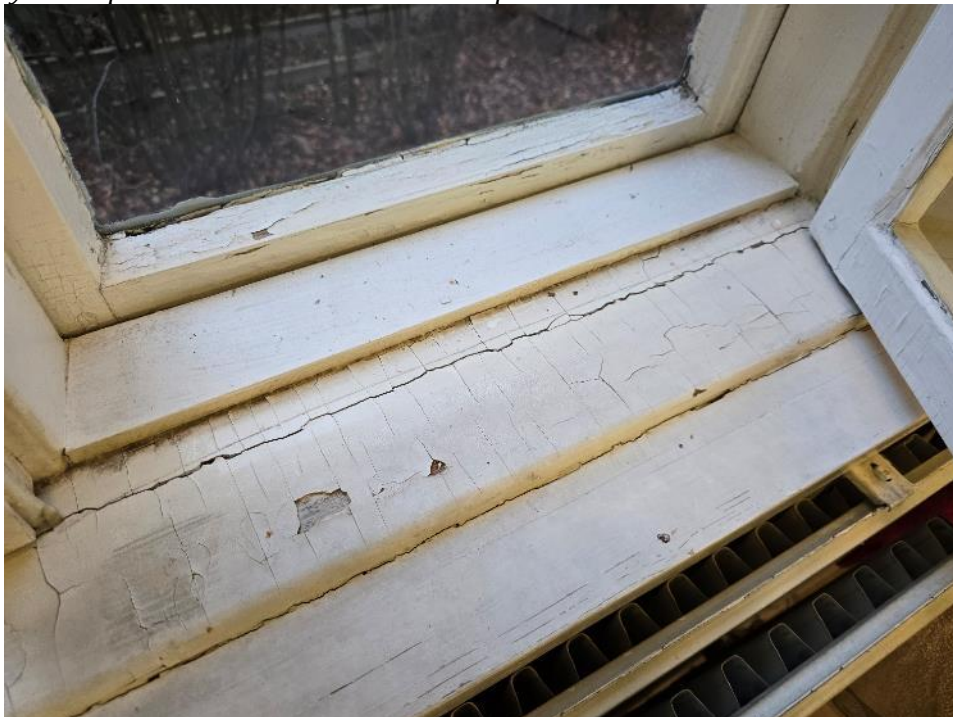
*Kuva 56. Ikkunarakenteiden sisäpinnoilla havaittiin maalipintojen irtoilua, halkeilua ja hilseilyä.*

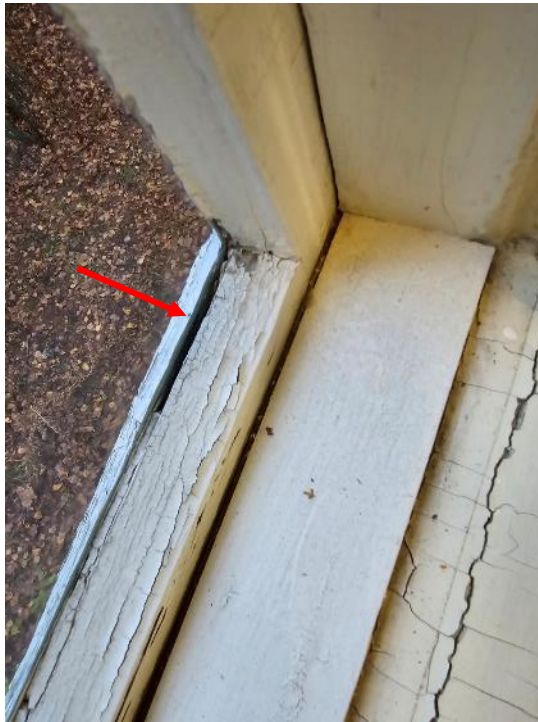
*Kuva 57. Ikkunarakenteiden sisäpinnoilla havaittiin maalipintojen irtoilua, halkeilua ja hilseilyä sekä lasin ja pokaan välissä on rakoja.*

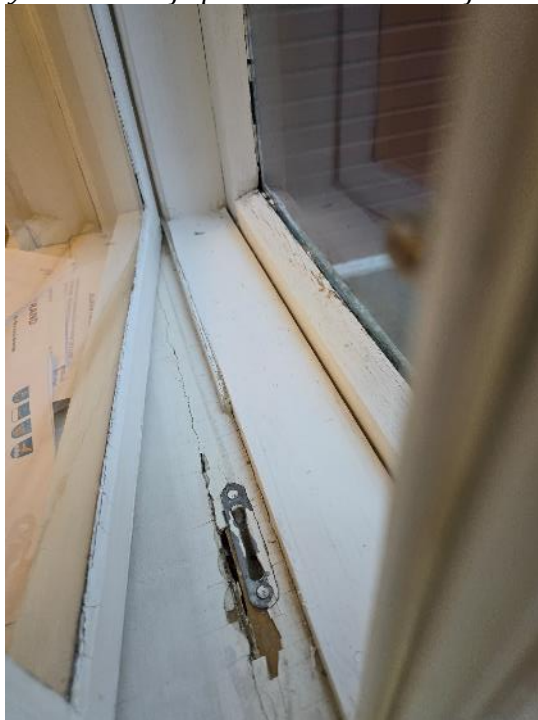
*Kuva 58. Ikkunarakenteiden sisäpinnoilla havaittiin maalipintojen irtoilua, halkeilua ja hilseilyä.*

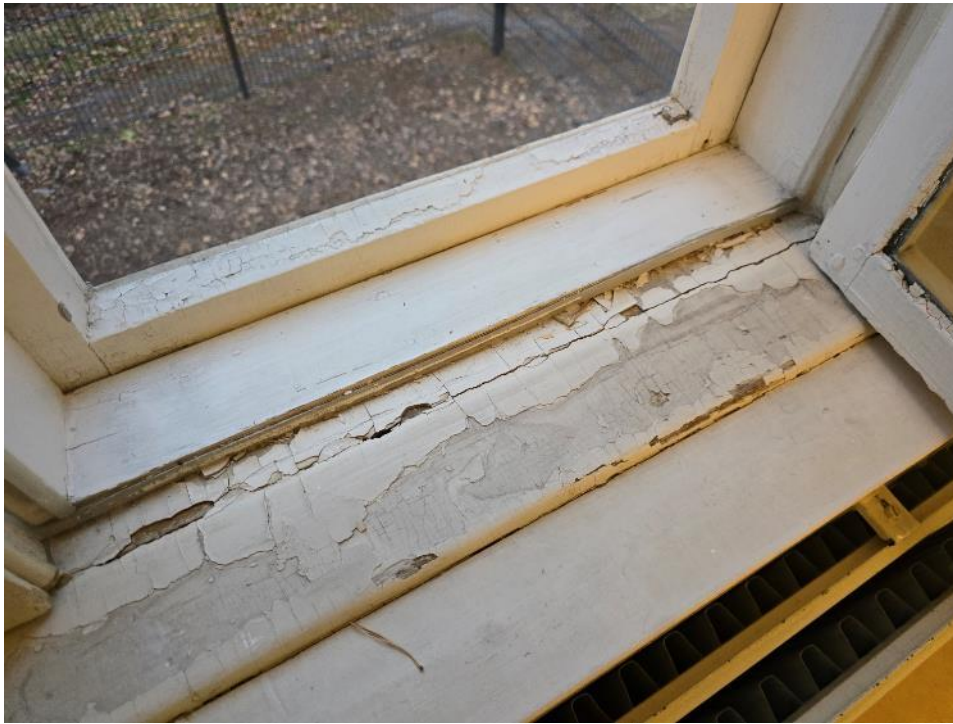
*Kuva 59. Ikkunarakenteiden sisäpinnoilla havaittiin maalipintojen irtoilua, halkeilua ja hilseilyä.*

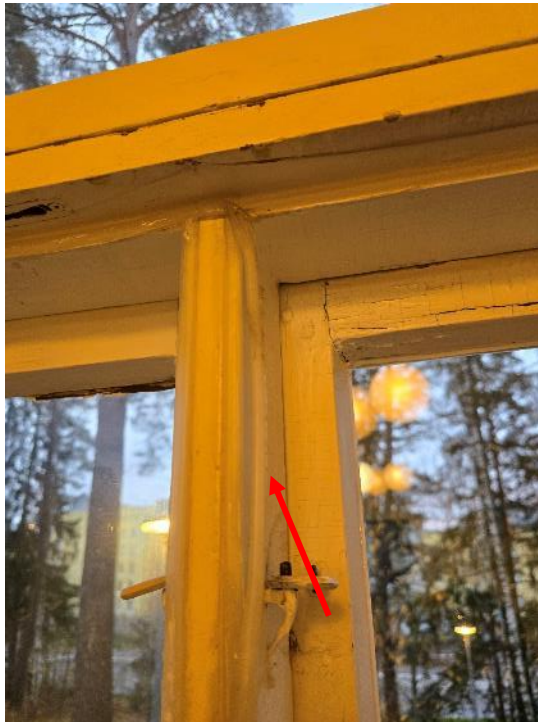
*Kuva 73. Ikkunoita on lisätiivistetty, mutta tiivisteitä on irtoillut kiinnityksestään.*

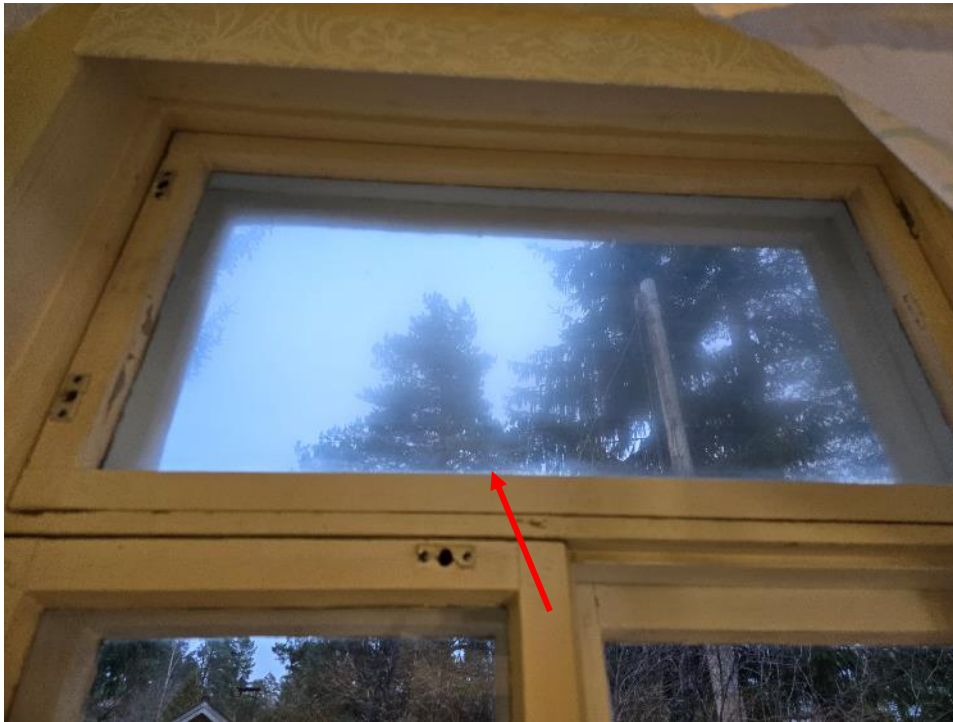
*Kuva 77. Paikoin ikkunoiden välitilaan kondensoituu kosteutta puutteellisen tuuletuksen seurauksena.*

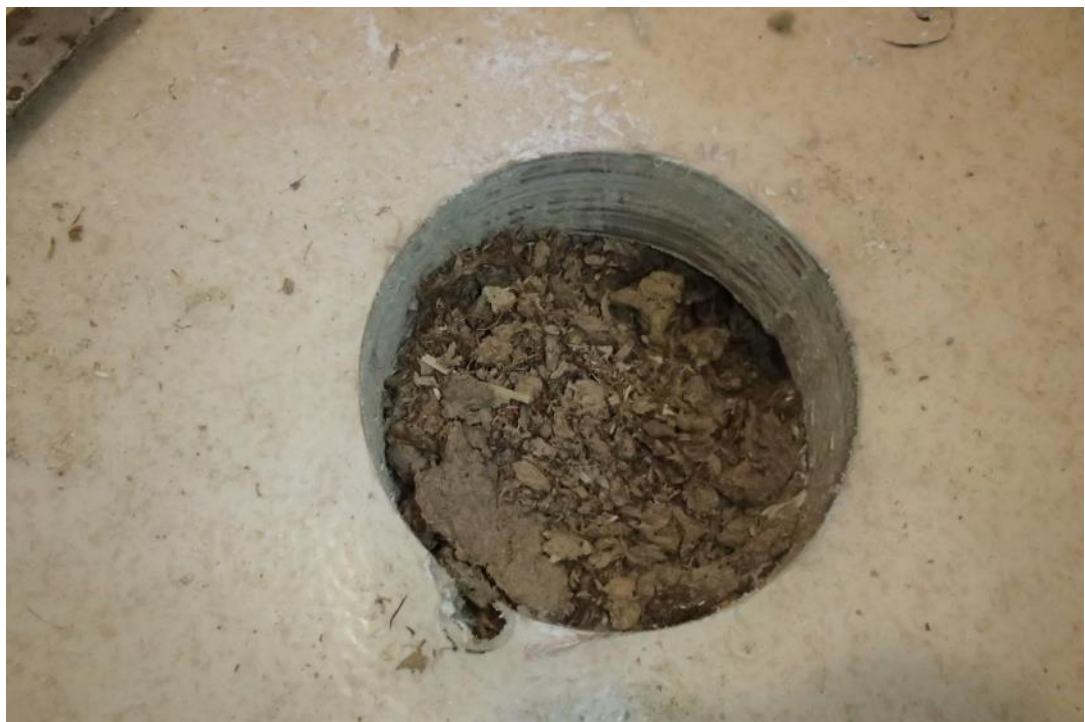
Kuva 82. Rakenneavauskohta, AP1.

Rakennuksen alapohjan rakenteet ovat seuraavat lähtien lattiapinnasta alaspäin rakenneavauskohdassa AP1 (kulmahuone/johtajan toimisto):

1. 2 mm, muovimatto + liima
2. 0,5 mm, tasoite
3. 13 mm, lastulevy
4. 0,5 mm, tasoite
5. 33 mm, pontattu lattialankku, maalattu
6. 270 mm, eristetila/puurunko
7. bitumijäänteitä
8. 25 mm, harvalaudoitus

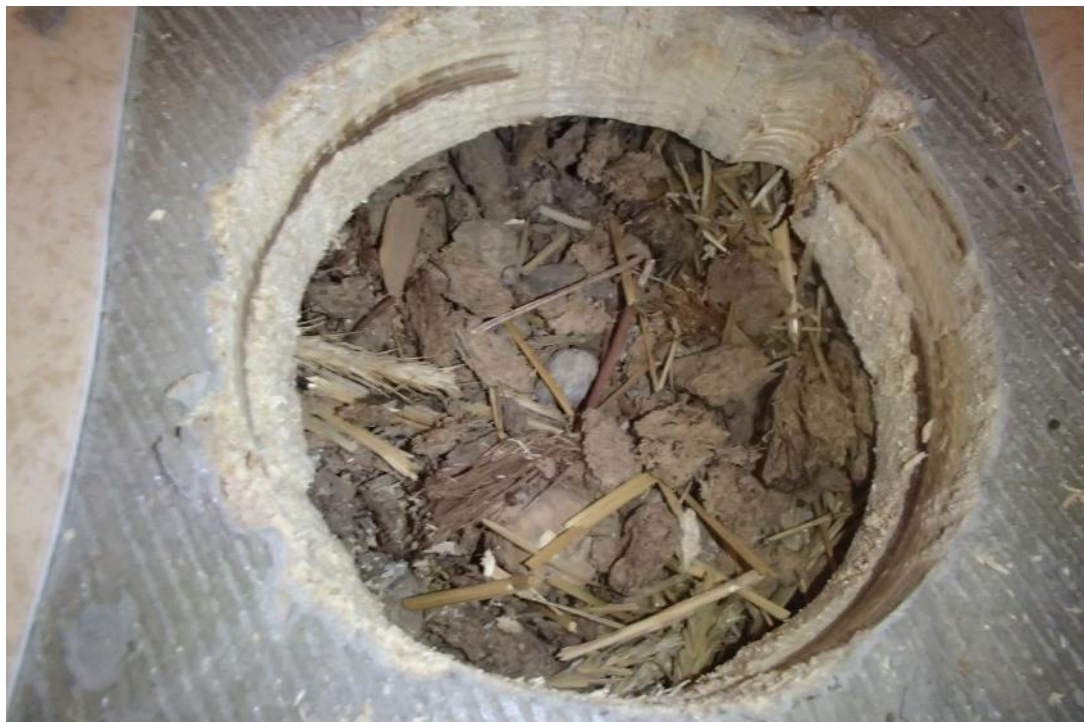
Kuva 84. Rakenneavauskohta, AP3.

Rakennuksen alapohjan rakenteet ovat seuraavat lähtien lattiapinnasta alaspäin rakenneavauskohdassa AP3 (pienenmpi ryhmähuone):

1. 2 mm, muovimatto + liima
2. 1 mm, tasoite
3. 13 mm, lastulevy
4. 33 mm, pontattu lattialankku
5. 250 mm, eristetila/puurunko
6. 2 mm, bitumikermi
7. 25 mm, harvalaudoitus

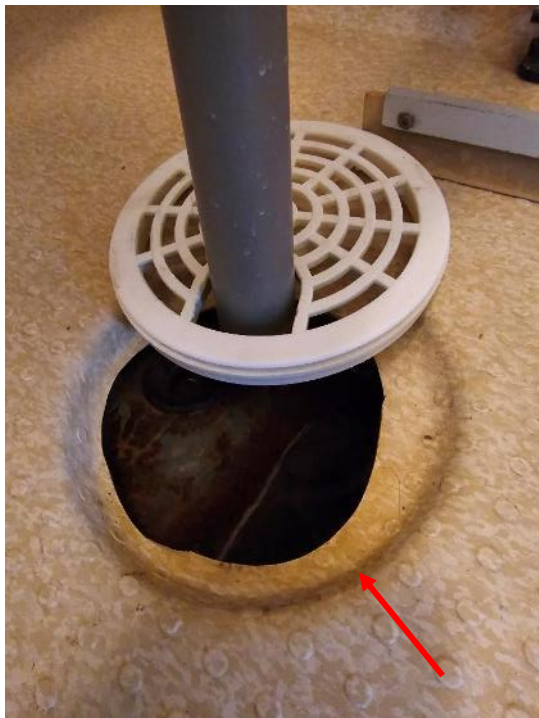
*Kuva 94. Alapohjassa on valurautaviemäreitä ja muovimaton liitokset kaivoon ovat puutteelliset.*

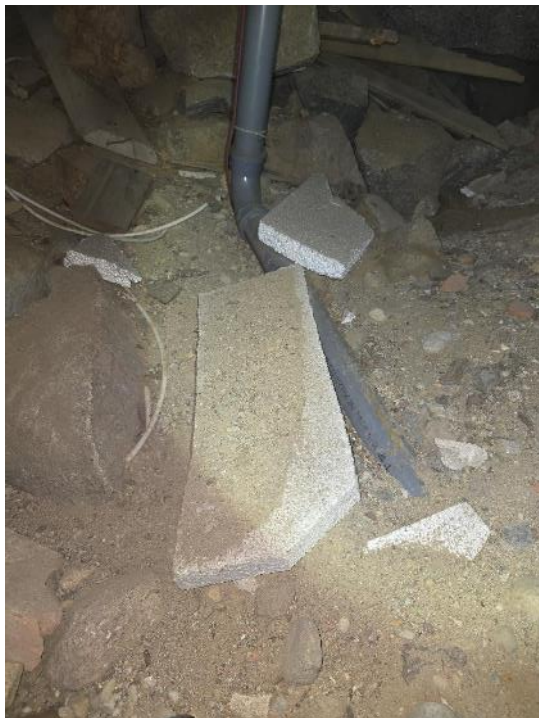
*Kuva 96. Ryömintätilassa havaittiin ylimääräistä jätettä ja puumateriaalia sekä viemäriputkia ei ole eristetty, mutta muoviputkissa on saattolämmitykset.*

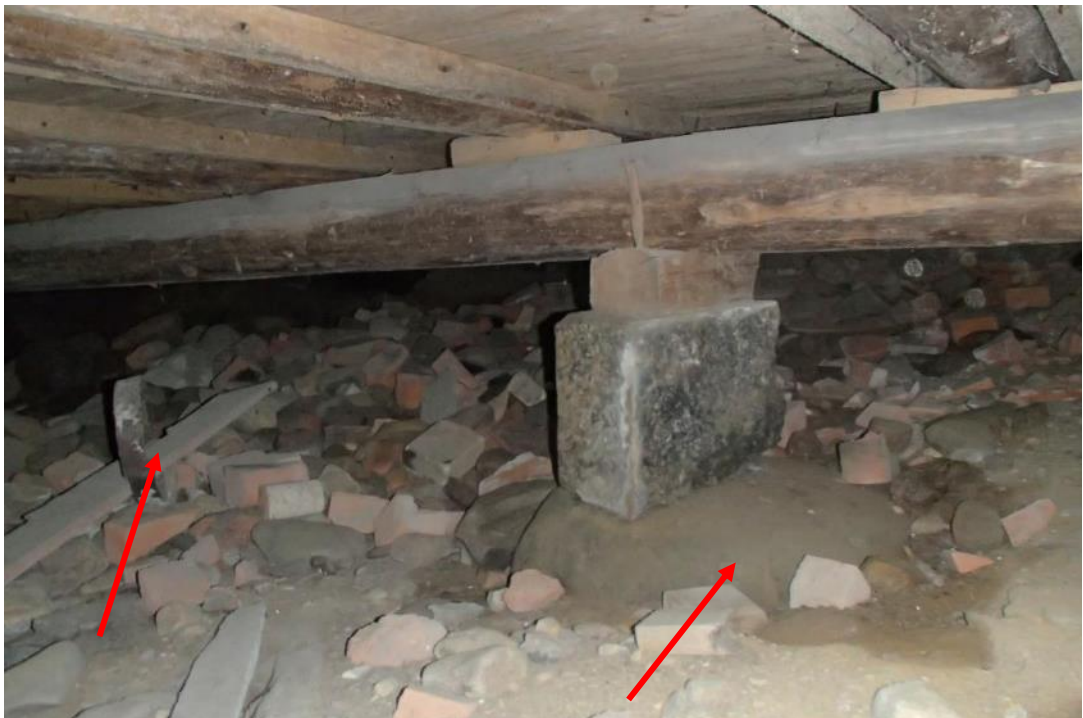
Kuva 98. Ryömintätilassa havaittiin ylimääräistä jätettä ja puumateriaalia sekä alapohjan maa-ainekset kaatavat keskialuetta kohden.

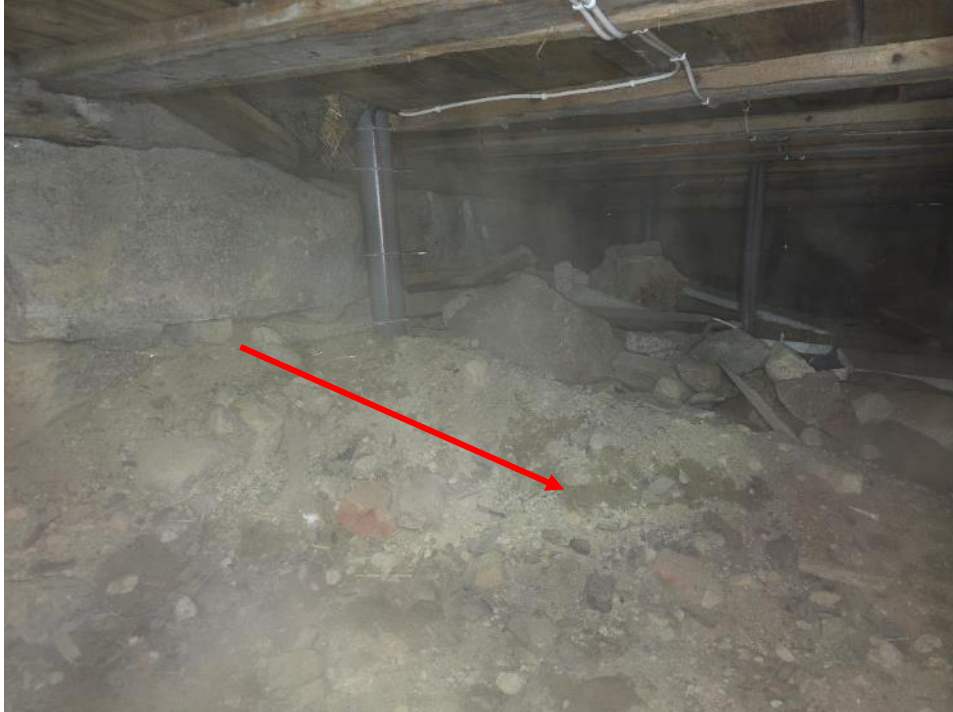
*Kuva 100. Ryömintätilassa havaittiin ylimääräistä jätettä ja puumateriaalia sekä alapohjan maa-ainekset kaatavat keskialuetta kohden.*

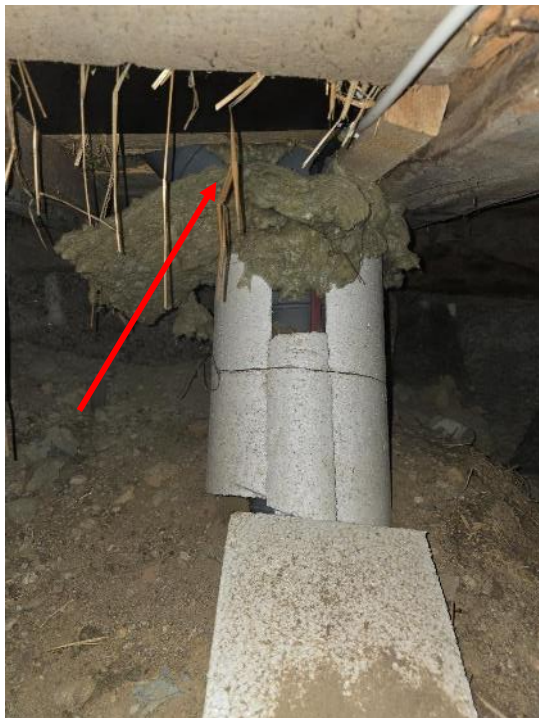
*Kuva 108. Paikoin viemäriputkia on eristetty, mutta paikoin eristeet ovat irronneet.*

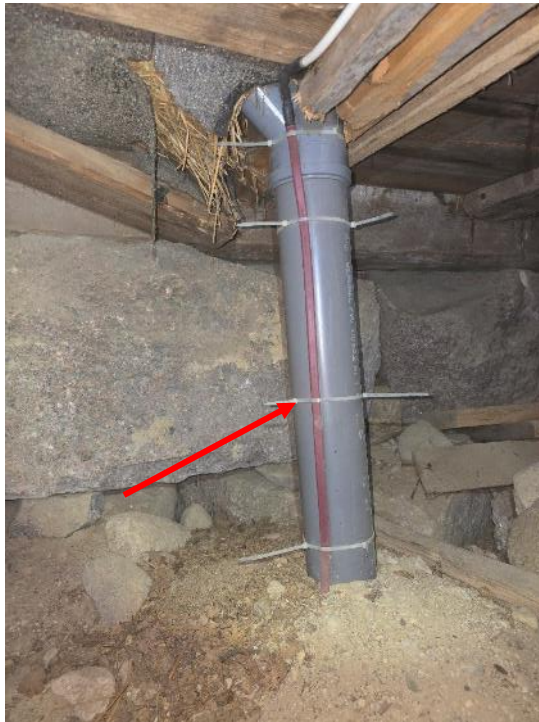
*Kuva 109. Suurin osa viemäriputkista on eristämättömiä, mutta niissä on saattolämmitys.*

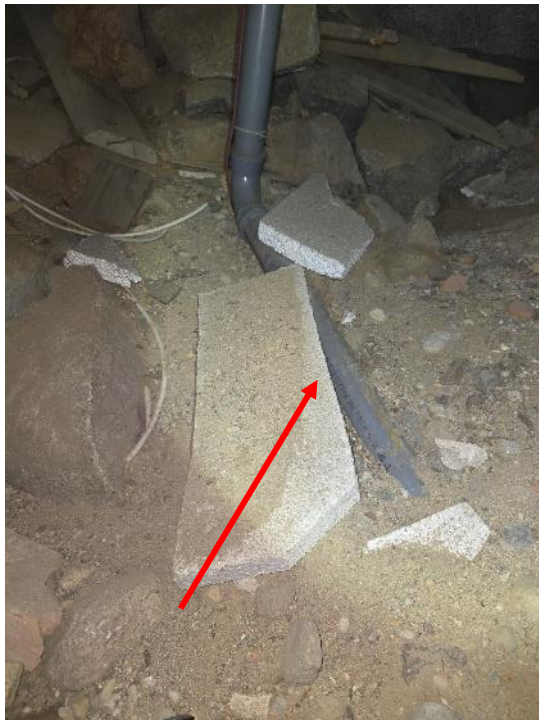
*Kuva 110. Suurin osa viemäriputkista on eristämättömiä, mutta niissä on saattolämmitys.*

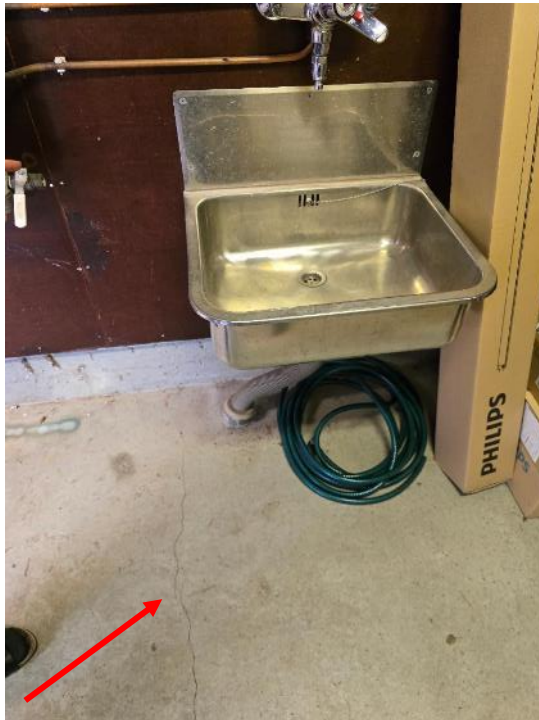
*Kuva 111. Teknisen tilan lattiapinnoitteet ovat kuluneet sekä betonilaatassa havaittiin halkeilua.*
