# Keinumäen koulu

Rakennuksen rajattu rakenne- ja kosteustekninen kuntotutkimus  
13.1.2025, päivitetty 5.3.2025 (merkkiainekokeet)

Työnro 24-1345-1

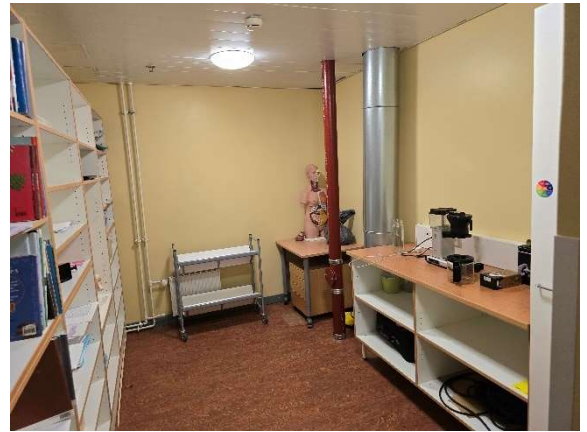
**Kuva 11**  
Yleiskuva tilasta SK0017.

Läheisessä varastossa SK0017 on ollut käyttäjiltä saadun tiedon mukaan vesivahinko, joka on kuivattettu. Varastotilassa on muovimattopinnoite, jonka pintakosteus on hieman koholla. Rakennekosteus muovimaton alla on sen sijaan normaali, joten kohonneet pintakosteuslukemat selittynevät maton ominaisuuksilla (hieman sähköä johtava materiaali).

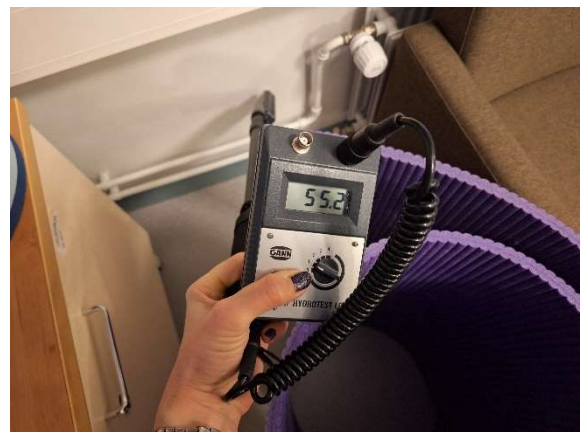
**Kuva 18**  
Vertailulukema ulkoseinältä: 55.

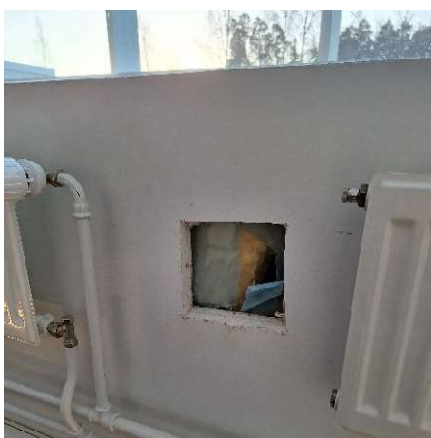
**Kuva 23**  
Rakenneavaus RA2 sisäkautta ulkoseinään käytävällä ZSK11 (alkuperäisosa).

| Näyte-numero | Tila | Rakenne | Materiaali | Tulkinta |
|---|---|---|---|---|
| MN2 | Käytävä ZSK11, RA 2 | US eristetila | Lasivilla | Ei viitettä vauriosta |

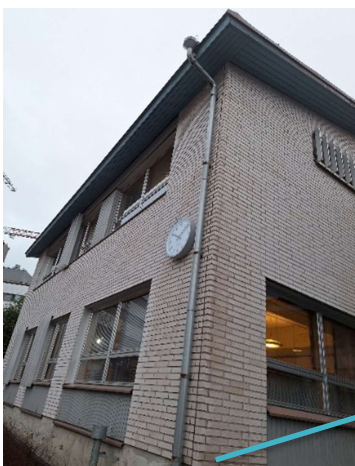
Rakennusten katto on loiva pulpettikatto. Kattojen vesikatteena oleva pellitys on hyväkuntoinen. Ongelmaksi on paikoin muodostunut syöksytorvien puhdistamattomuus lehdistä, minkä vuoksi muutamien syöksyputkien kohdalla vesi on roiskunut ulkoseinille rankkasateilla aiheuttaen ylimääräistä kosteusrasitusta julkisivuille. Alkuperäisosan ylempien kattojen räystäslaudoitusten maalipinta on kulunut pois, mikä altistaa laudoitukset kosteusvaurioille.

**Kuva 29**  
Ongelmatila SK0007 ulkopuolelta. Syöksytornin yläosa on ollut tukossa ja kastellut ulkoseinää pidemmän aikaa.

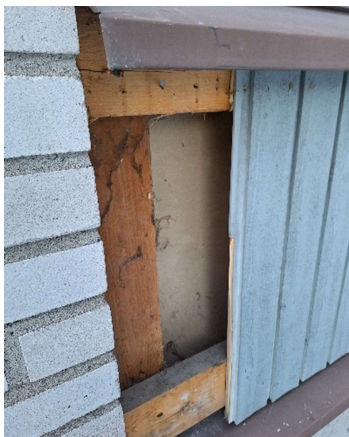
**Kuva 31**

Rakenneavaus RA4 julkisivulaudoituksen kohdalle. Takana on ristiinkoolaukset ja kipsilevy.

Eristevillan rakennekosteus avauksessa RA4 oli normaali: 39,9 RH% lämpötilassa +8,2 °C.

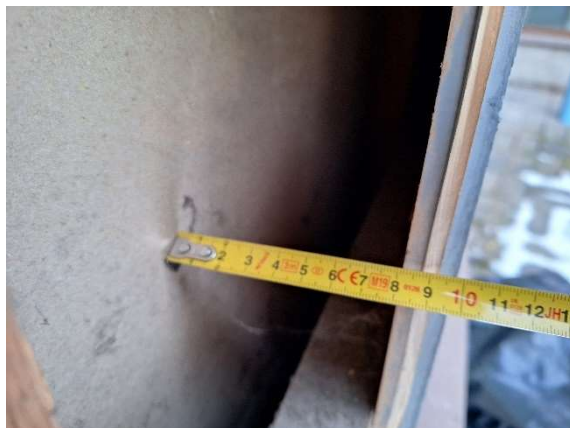
**Kuva 32**

Julkisivulauta oli 20 mm paksu ja takana on hyvä 80 mm syvä tuuletusrako.

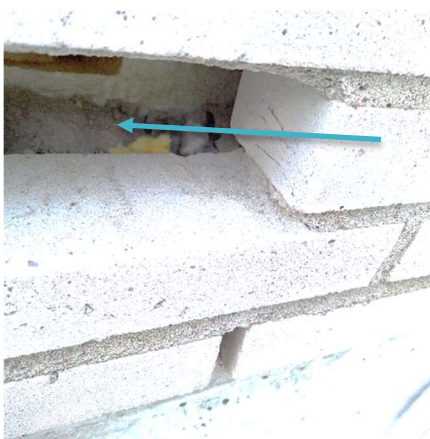
**Kuva 35**

Tuuletusväli on ummessa laastipurseista kahden alimman tiilirivin verran eli noin 125 mm verran sokkelin yläpinnasta.

Ulkoseinien julkisivun takana on tuuletusväli, jota pitkin ylimääräinen kosteus pääsee kuivumaan rakenteesta pois. Tilan SK0007 päätyseinän osalla tuuletusrako on kuitenkin tukkeutunut laastipurseista kahden alimman tiilen verran, mikä huonontaa alaosan kuivumista ja voi edesauttaa eristekerroksen alaosan kastumista. Kahdessa muussa avauskohdassa laastipurseita on vähemmän. On mahdollista, että muuallakin tiiliseinän alaosissa on huonosti tuuletettavia kohtia laastipurseiden takia.

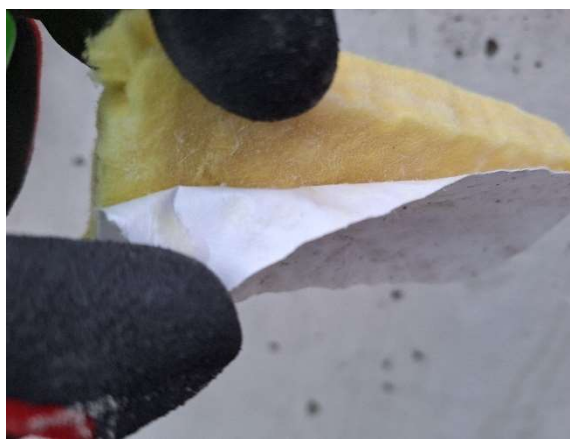
**Kuva 36**

Tuulensuojana on muovikalvo, joka on kiinni uloimmassa villassa.

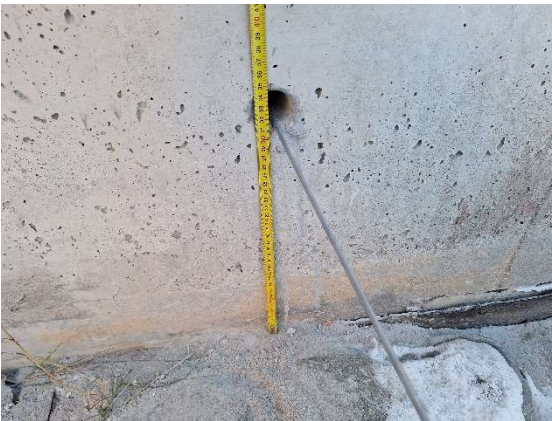
**Kuva 45**  
Rakenneavaus RA8 tehtiin alkuperäisosan sokkelirakenteeseen noin 340 mm maanpinnasta.

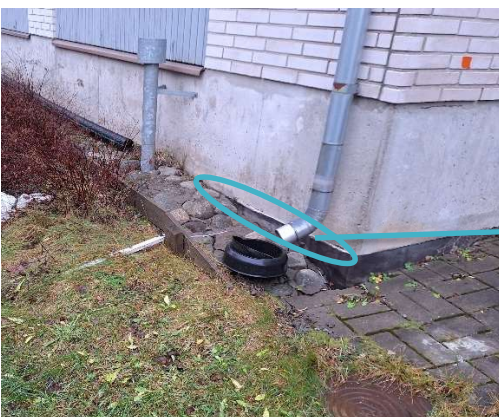
**Kuva 47**  
Sokkelin maanvastaisella osalla oli bitumikermi. Kermi oli irronnut siniseltä alueelta.

Sokkelin ulkopintaa ei ole käsitelty, mikä suojaisi betonipintaa kostumiselta. Sokkelihalkaisuna on XPS/EPS-eristeitä, jotka eivät vaurioidu niin herkästi. Ulkopuolinen betonipinta on myös paksu, mikä vähentää riskiä lämmöneristeiden kastumiselle. Sokkelin maanvastaiset osat on vedeneristetty bitumikermillä, mutta kermi on paikoin irronnut yläpinnastaan, jolloin vesi pääsee valumaan bitumin ja betoniseinän väliin ja imeytynee betoniseinään. Bitumikerman yläosa on irronnut molemmilta rakennusosilta.

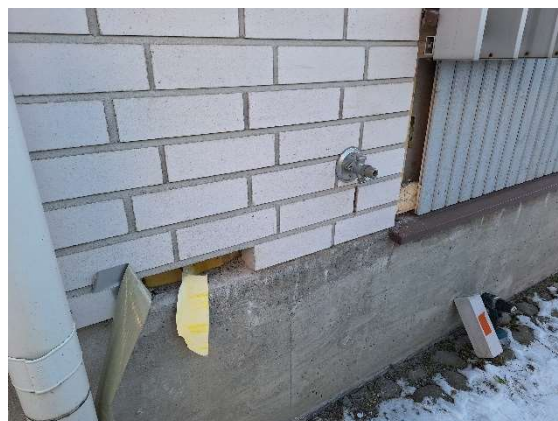
**Kuva 50**

Alkuperäis- ja laajennososan sokkeleihin tehtiin avaukset RA8 ja RA11. Alkuperäisosan sokkelibetoni oli 170 mm vahva ja laajennosalla 180 mm vahva. Alkuperäisosalla sokkelihalkaisun eristeenä oli 55 mm XPS-eristettä, ja laajennososalla 55 mm XPS-eristettä. Sokkeleiden ulkopintoja ei ole käsitelty. Maanvastaisilla osilla betonin ulkopinnassa oli bitumikermiä, tosin se oli paikoin irronnut betonista (Kuva 47, Kuva 59). Bitumin yläpinnasta puuttuivat kiinnityslistat. Tilan SK0015 syöksyputken vierestä puuttui sadevesikaivo (Kuva 49).

Rakenneavaus RA9 ja RA10 tehtiin laajennos-osan tilan SK0015 kohdalle. Avauskohtien vierestä puuttui yksi sadevesikaivo.

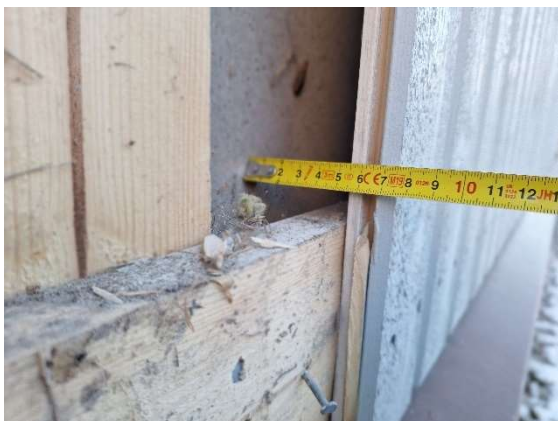
**Kuva 51**

Rakenneavaus RA9 puujulkisivuun ja RA10 tiilen kohdalle.

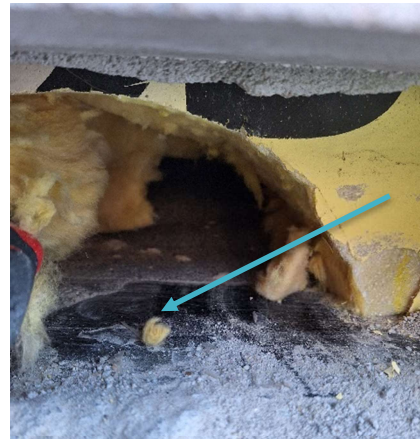
**Kuva 55**  
Tuuletusväli oli toiselta puolen tukossa.
