# Tutkimusraportti

Rakenne- ja kosteustekninen kuntotutkimus

## 3165 Lehtikasken päiväkoti rakennus A

29.4.2025

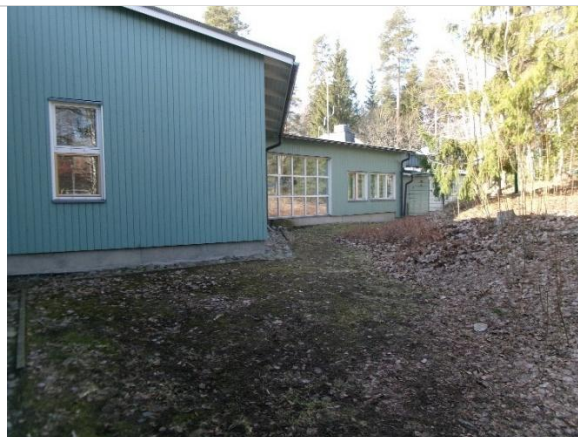
**Kuva 4.** Rakennuksen takapuolella päällysteenä on mukulakiveys sokkelin vieressä, jonka jälkeen alkaa nurmialue.

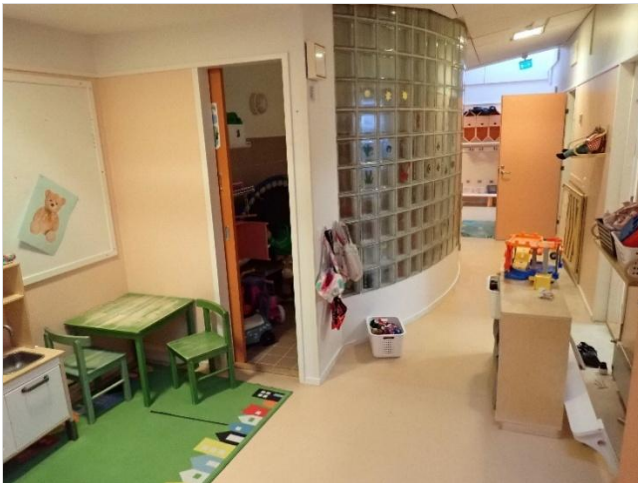
**Kuva 16.** Käytävillä ja ryhmätiloissa on lattiapäällysteenä muovimatto.

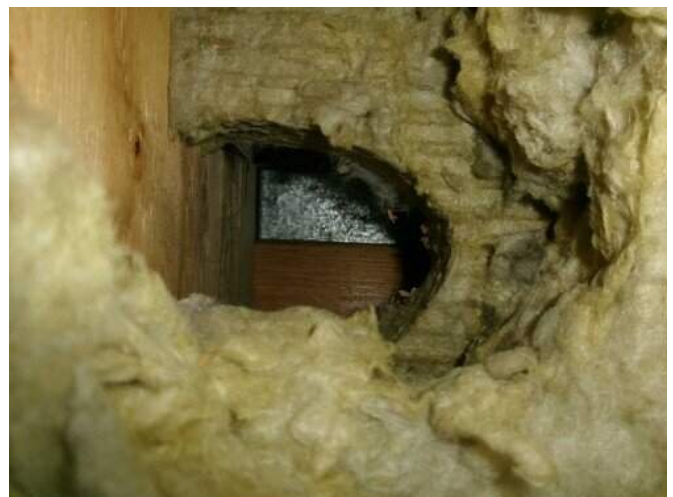
**Kuva 12** Peltikatteen alla ei ollut aluskatetta.

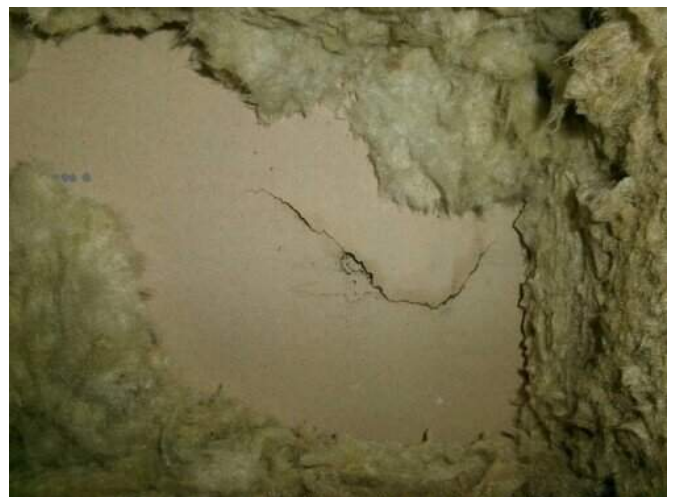
**Kuva 43** Tuulensuojakipsilevy rikkoutunut

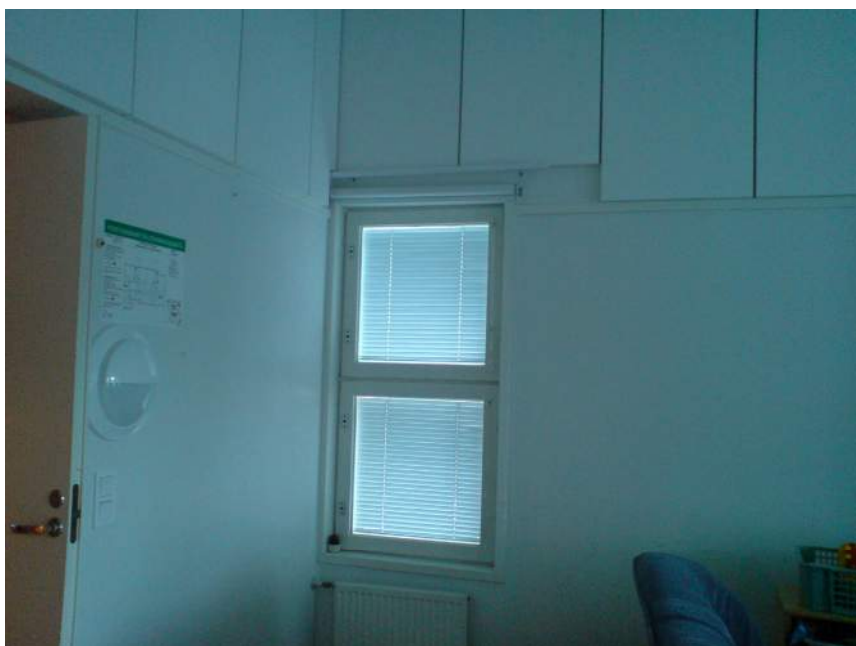
**Kuva 2**

Ikkunoiden tiivisteistä ilmavuotoa.  
Tiivisteiden tarkastus ja korjaus.

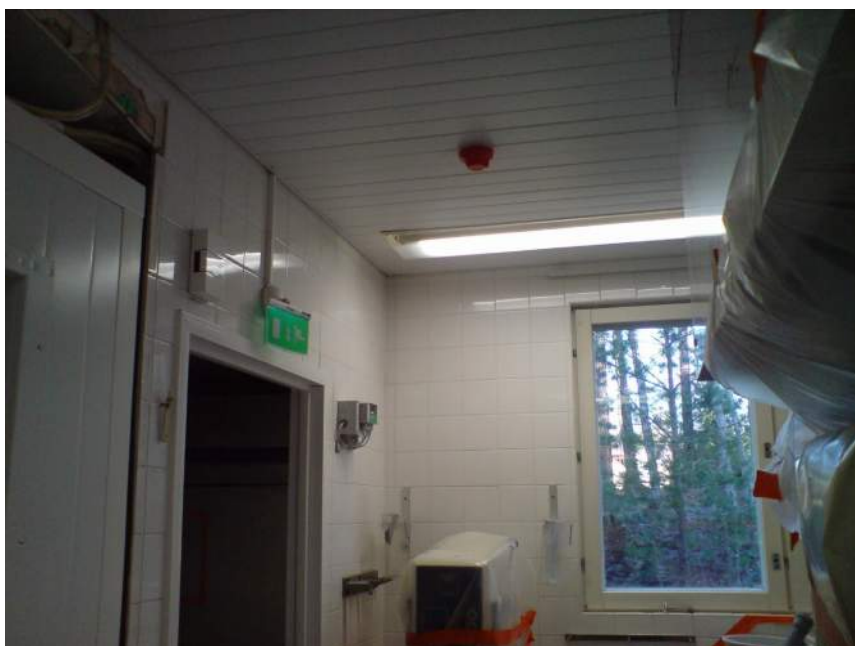
**Kuva 6**

Ulkoseinän ja väliseinän liitoksessa ilmavuotoa seinärakenteeseen.  
Rakenteen avaus ja höyrinsulun tarkastus ja korjaus.

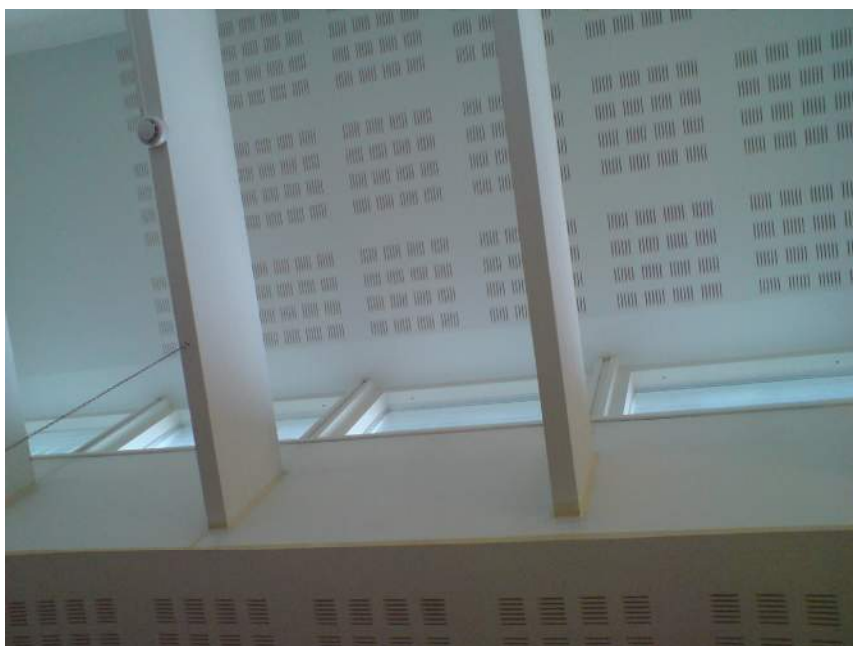
**Kuva 10**

Ulkoseinän rakenteessa ilmapuotoa.  
Rakenteen avaus ja höyrynsulun tarkastus ja korjaus.

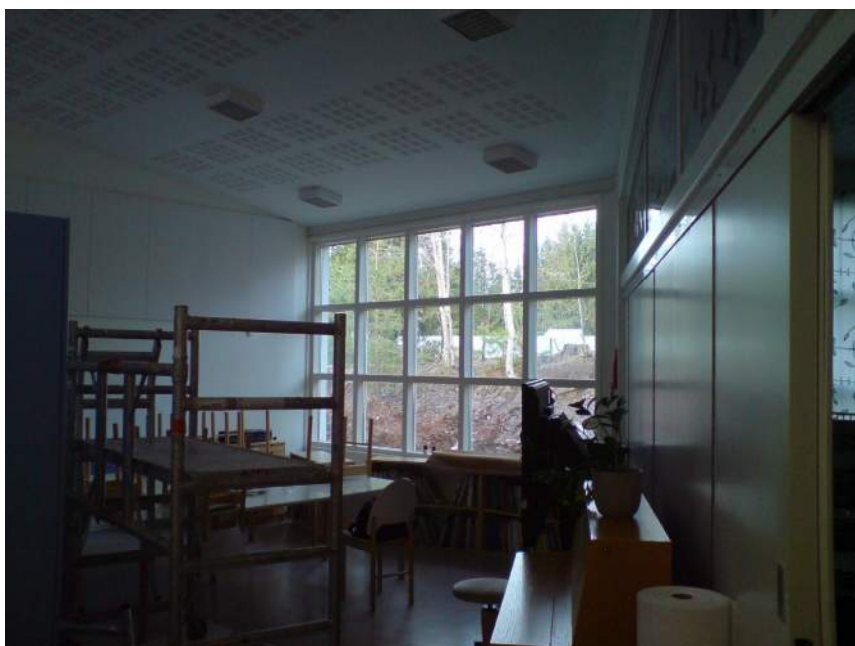
**Kuva 17**

Yläpohjan ja palkin liitosrakenteessa ilmavuotoa.  
Rakenteen avaus ja höyrönsulun tarkastus ja korjaus.

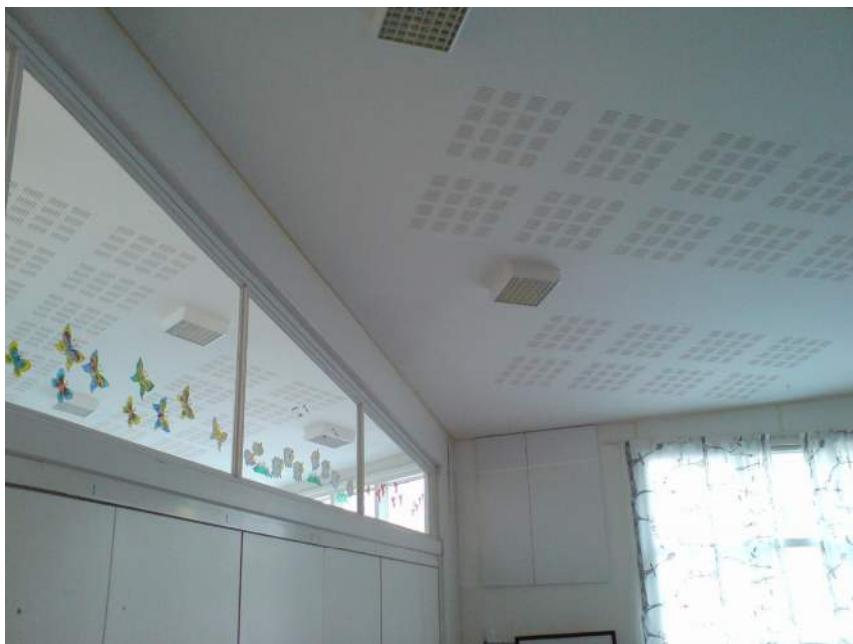
**Kuva 18**

Kiinteissä lämpölasi ikkunoissa kylmäsilta.  
Kylmäsilta on ikkunan ominaisuus.

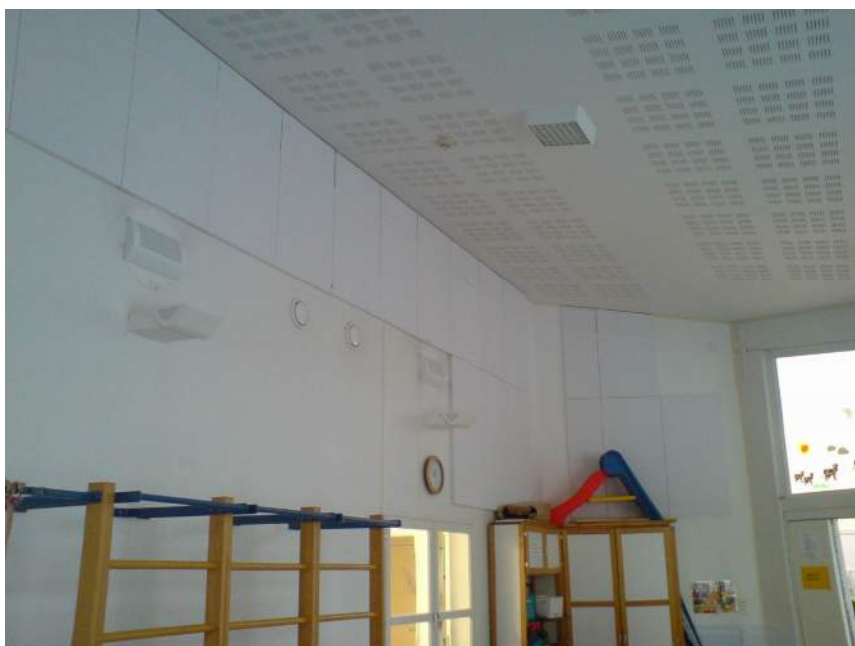
**Kuva 19**

Yläpohjan ja palkin liitosrakenteessa ilmapuotoa.  
Rakenteeseen tehtiin rakenneavaus, jossa havaittiin, ettei höyrynsulkua ollut tiivistetty kantavaan palkkiin.  
Rakenteen avaus ja höyrynsulun tiivistäminen liittyvään rakenteeseen.

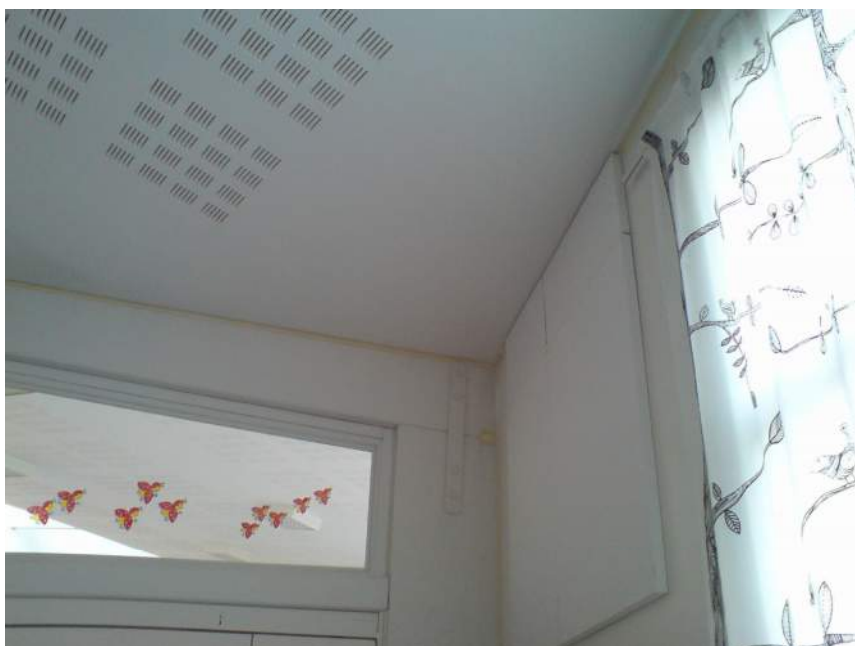
**Kuva 20**

Seinän ja yläpohjan liitosrakenteessa ilmapuotoa.  
Rakenteen avaus ja höyrynsulun tarkastus ja korjaus.

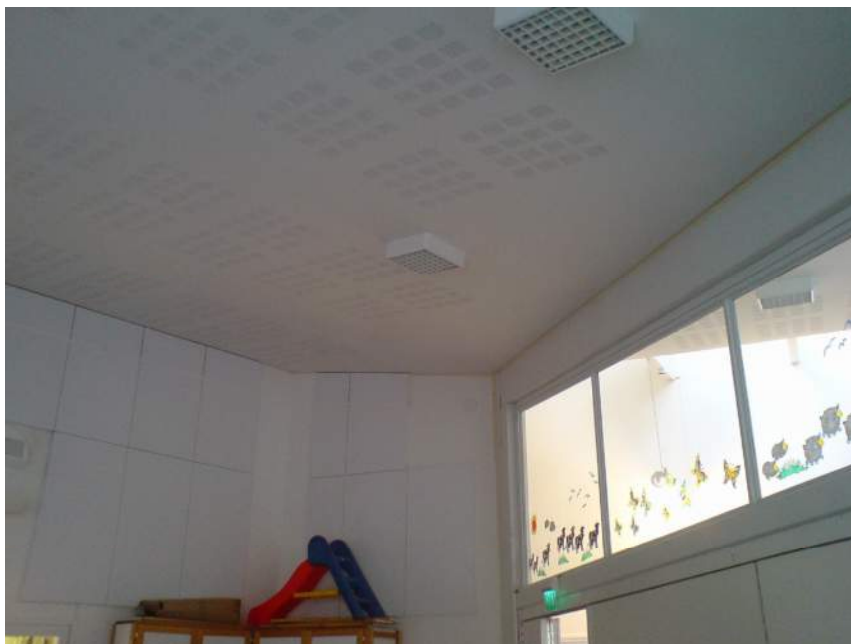
**Kuva 21**

Seinän ja yläpohjan liitosrakteissa ilmapuotoa.  
Rakenteen avaus ja höyrönsulun tarkastus ja korjaus.

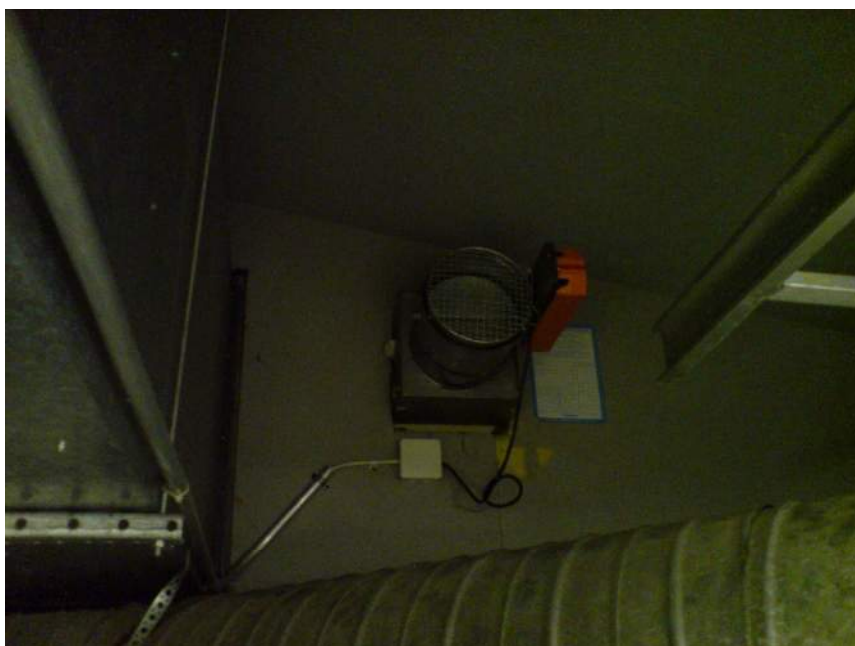
**Kuva 22**

Yläpohjan ja palkin liitosrakenteessa ilmapuotoa.  
Rakenteeseen tehtiin rakenneavaus, jossa havaittiin ettei höyrynsulkua oltu tiivistetty kantavaan palkkiin.  
Rakenteen avaus ja höyrynsulun tiivistäminen liittyvään rakenteeseen.

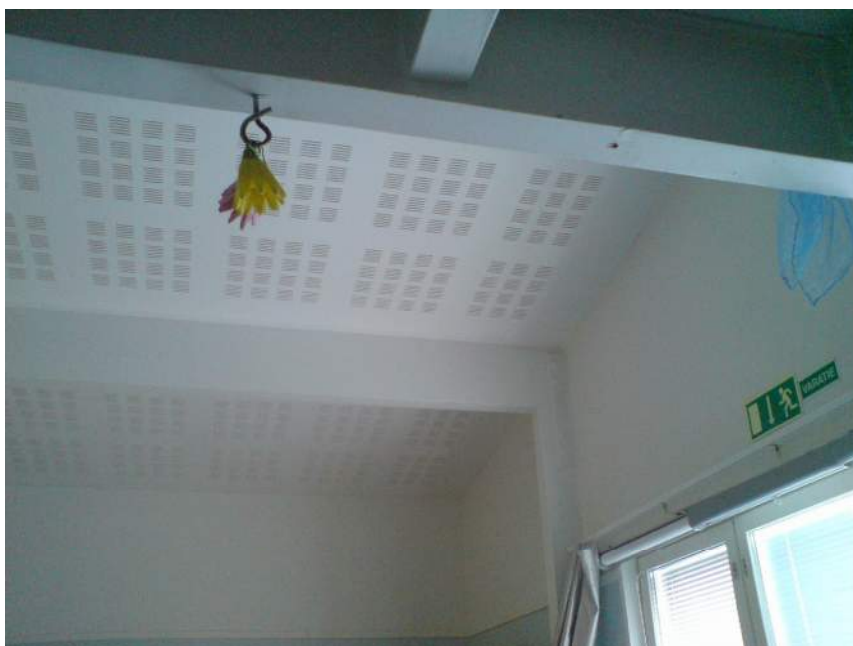
**Kuva 23**

Kanavapuhaltimen läpiviennistä ja seinä ja katon liitoksesta ilmavuotoa.  
Läpiviennin ja seinä-kattoliitoksen tiivistäminen.

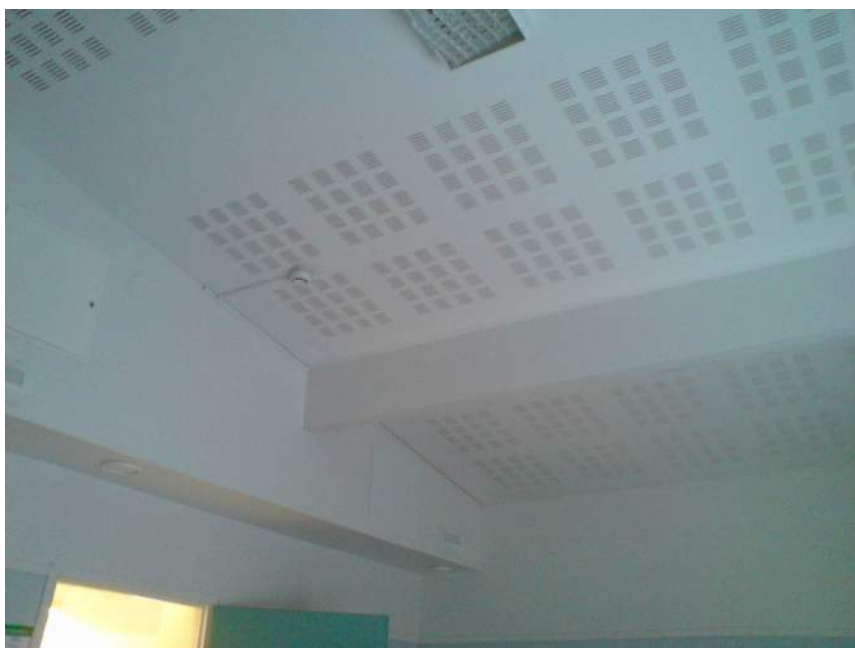
**Kuva 24**

Yläpohjan ja palkin liitosrakenteessa ilmavuotoa.  
Rakenteen avaus ja höyrynsulun tiivistäminen liittyvään rakenteeseen.

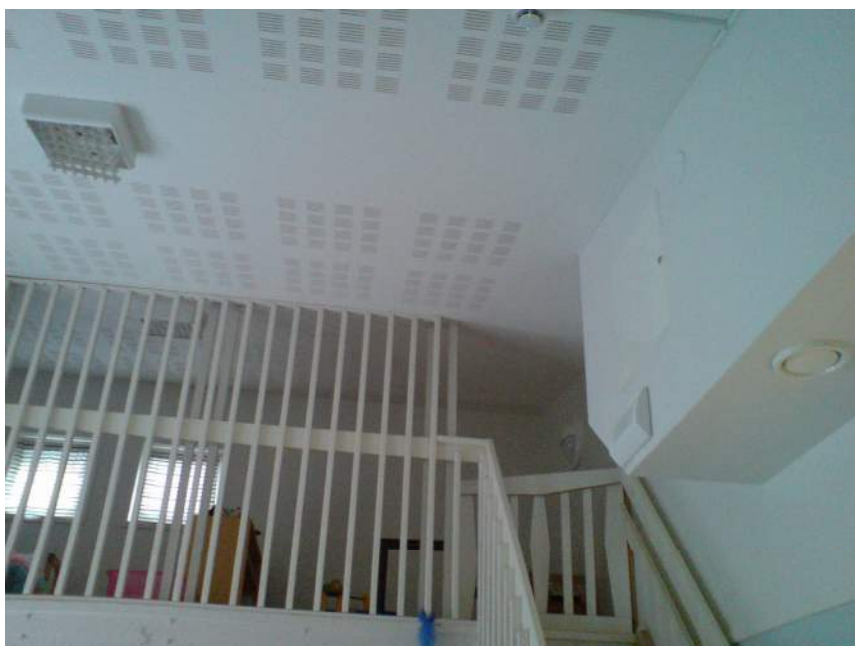
**Kuva 25**

Yläpohjan ja palkin liitosrakenteessa ilmavuotoa.  
Rakenteen avaus ja höyrynsulun tiivistäminen liittyvään rakenteeseen.

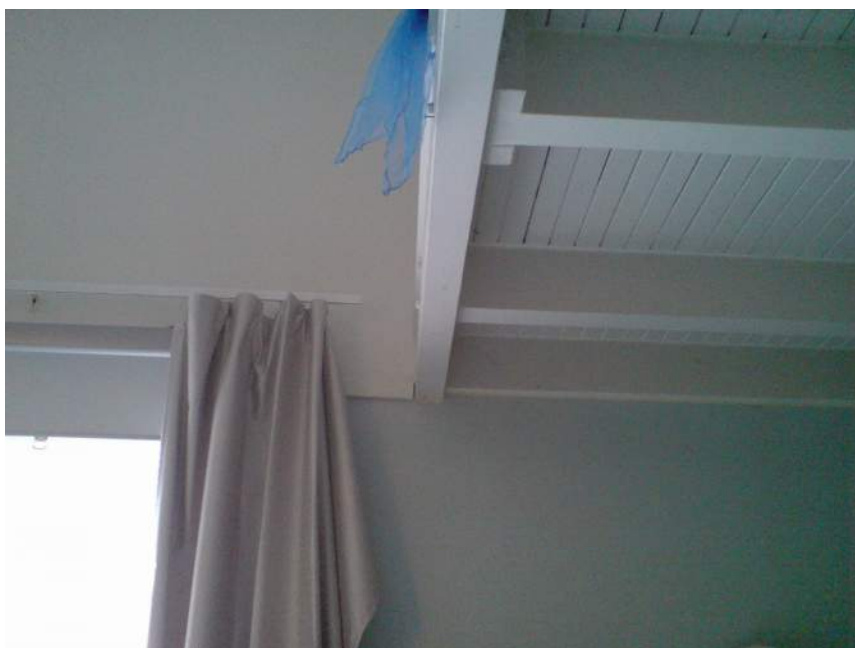
**Kuva 27**

Yläpohjan ja parven kannatin pilarien liitosrakenteessa ilmavuotoa.  
Rakenteen avaus ja höyrynsulun tiivistäminen liittyvään rakenteeseen.

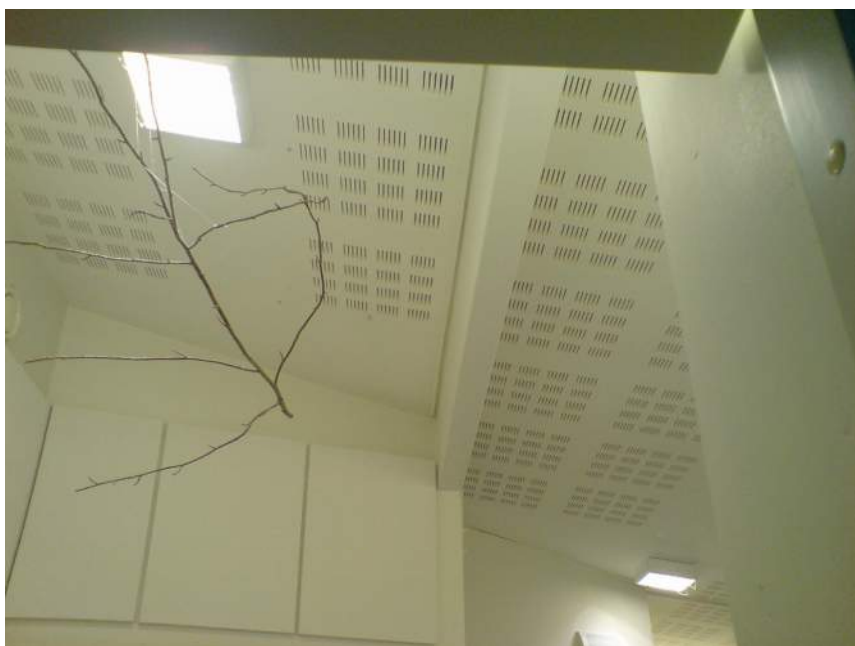
**Kuva 28**

Ulkoseinän ja palkin liitosrakenteessa ilmavuotoa.  
Rakenteen avaus ja höyrynsulun tiivistäminen liittyvään rakenteeseen.

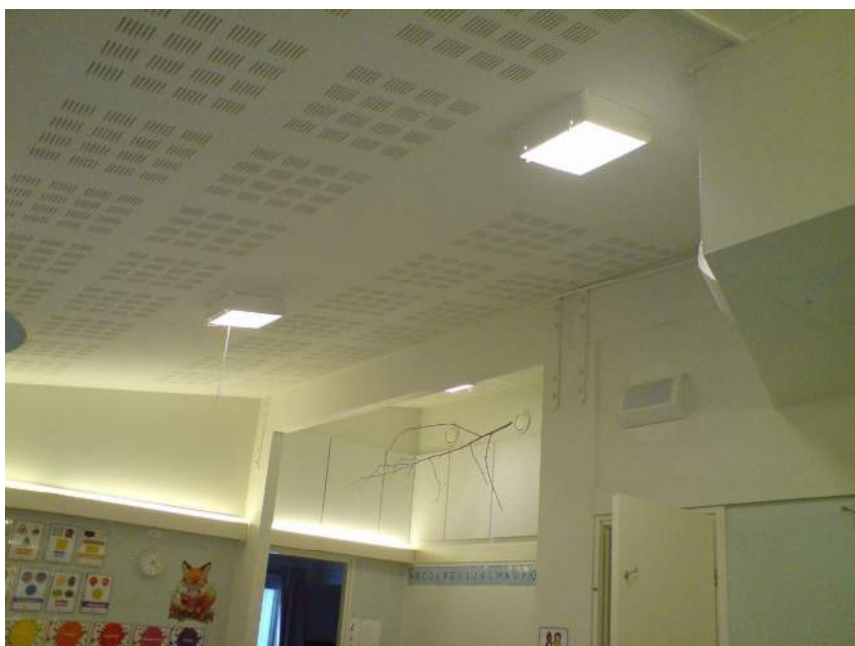
**Kuva 29**

Yläpohjan ja palkin liitosrakenteessa ilmavuotoa.  
Rakenteen avaus ja höyrynsulun tiivistäminen liittyvään rakenteeseen.

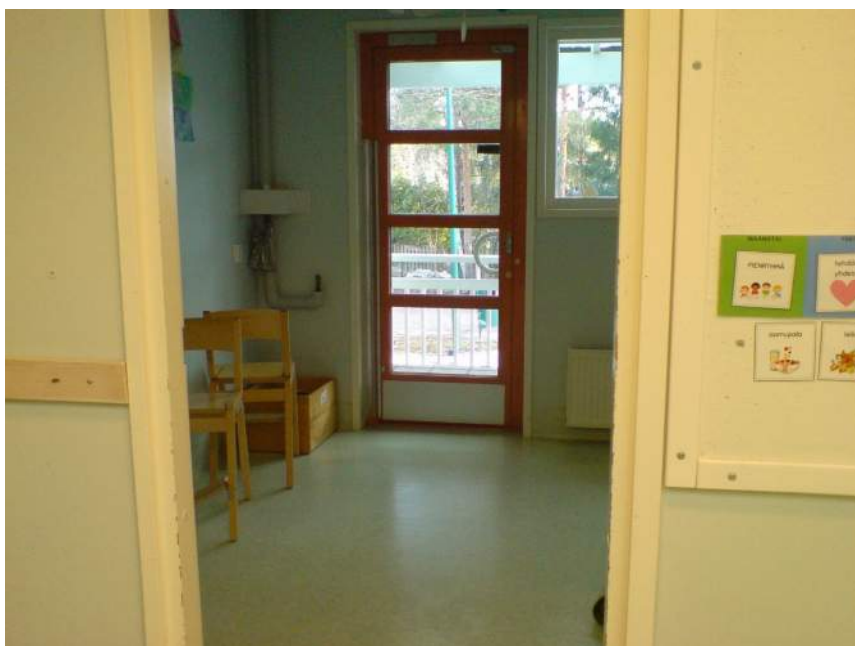
**Kuva 33**

Ulko-ovesta tiivistevuotoa.  
Tiivisteiden ja oven käynnin tarkastus sekä korjaus.

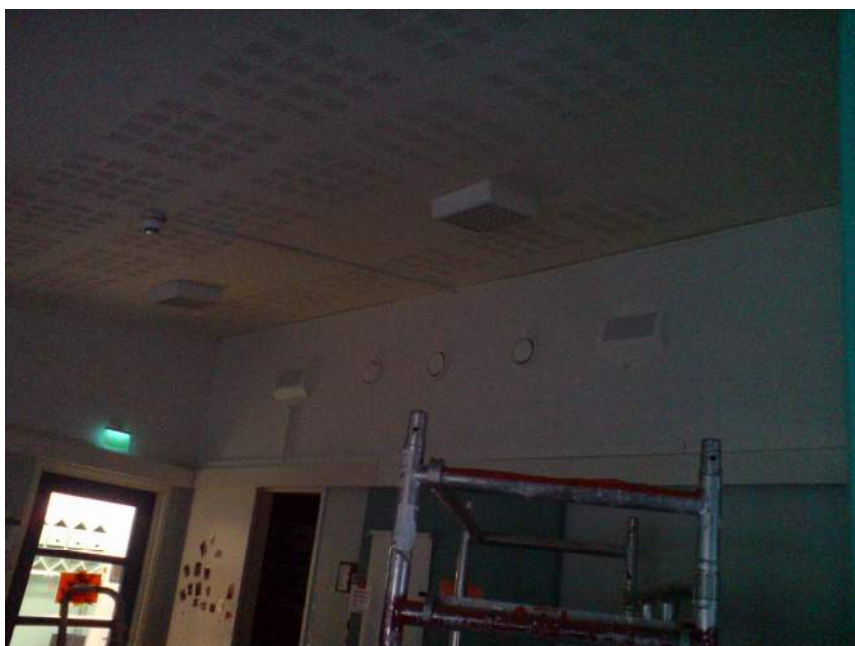
**Kuva 35**

Yläpohjan ja väliseinän liitosrakenteessa ilmapuotoa.  
Rakenteen avaus ja höyrynsulun tiivistäminen liittyvään rakenteeseen.

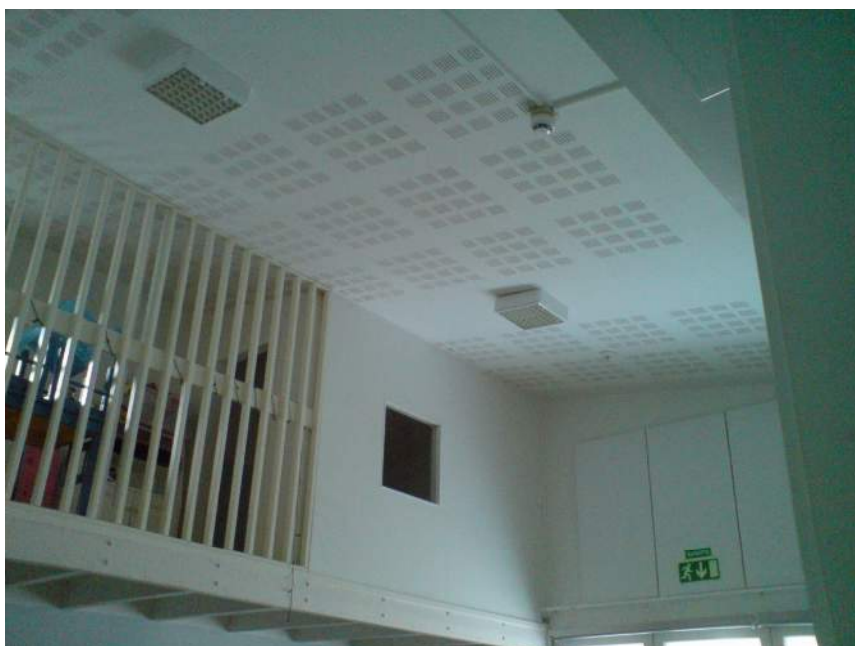
**Kuva 36**

Yläpohjan ja parven seinän liitosrakenteessa ilmavuotoa.  
Rakenteen avaus ja höyrynsulun tiivistäminen liittyvään rakenteeseen.

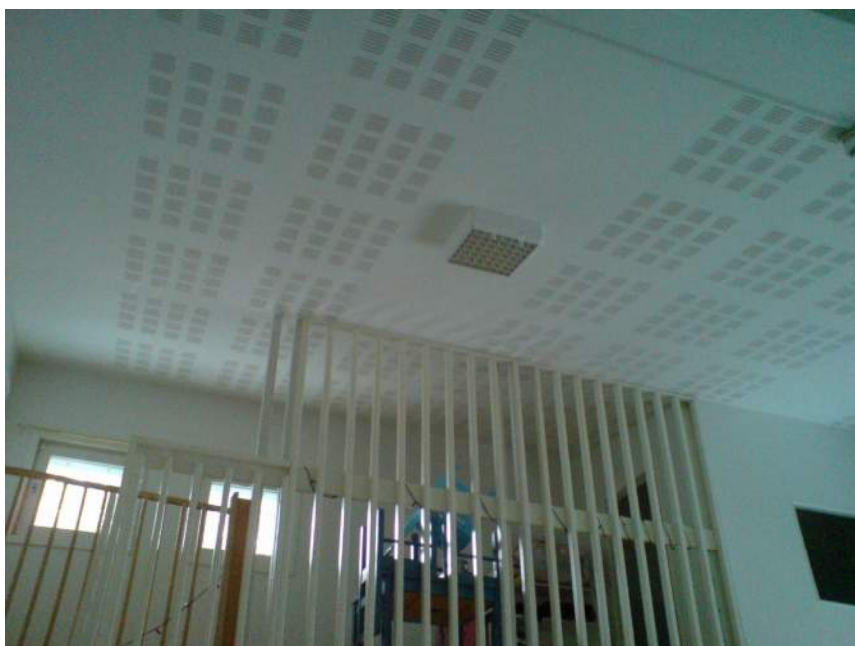
**Kuva 37**

Yläpohjan ja parven kannatin pilarien liitosrakenteessa ilmavuotoa.  
Rakenteen avaus ja höyrynsulun tiivistäminen liittyvään rakenteeseen.
