# KUNTOARVIO + PTS

Nuuksion koulu ja opettaja-asuntola, Hanke 4025

17. HUHTIKUUTA 2020  
ESPOON KAUPUNKI / TILAPALVELUT

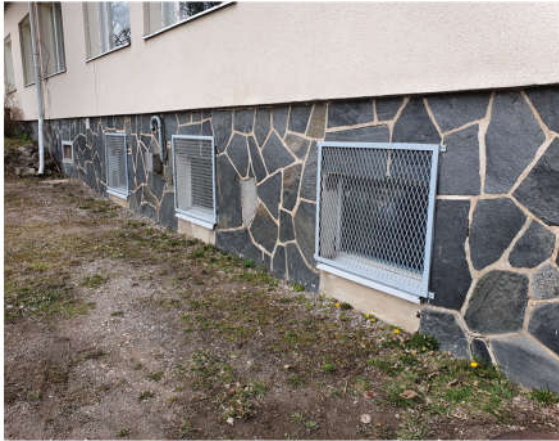
*Maaperää.*

Ei toimenpiteitä.

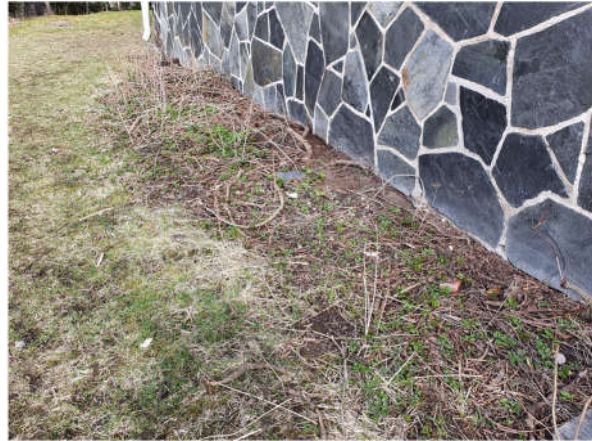
*Vierustaa.*

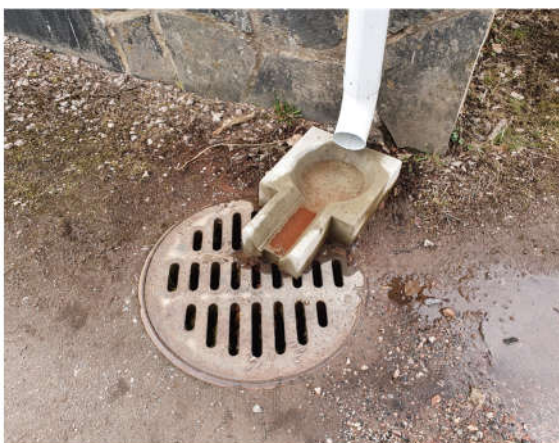
*Kattovesien ohjausta.*

Salaoja- ja sadevesijärjestelmän rakentaminen.

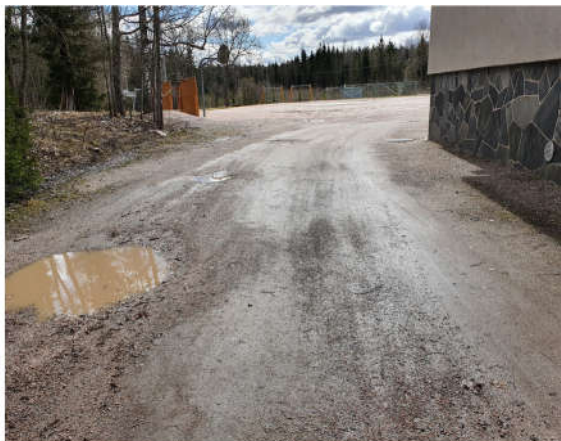
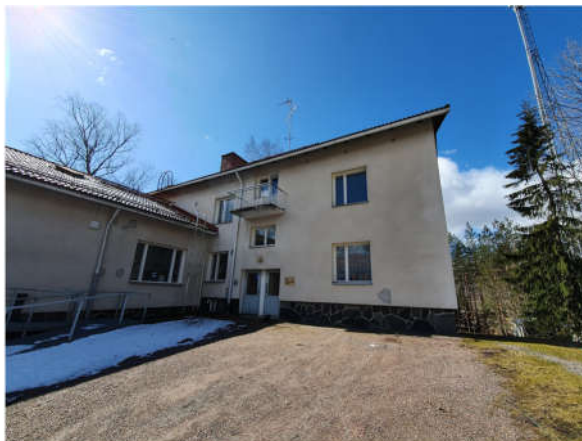
*Sorapintoja.*

Tarpeen mukaisia korjauksia jakson aikana.

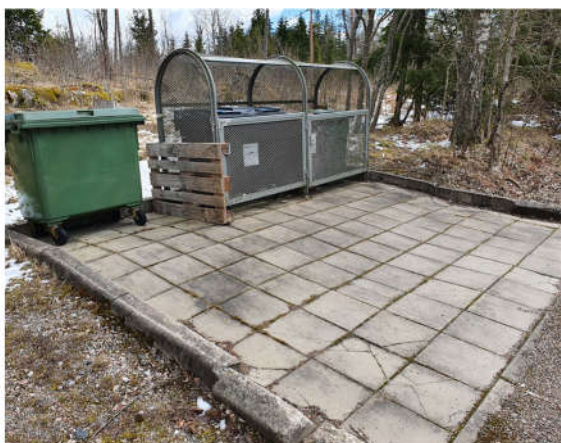
*Betonikivetyksiä.*

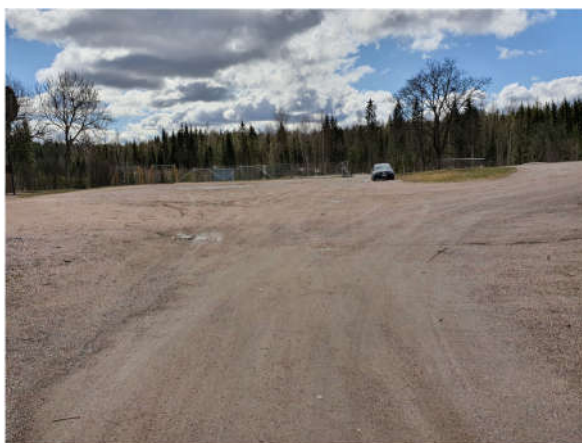
*Piha-alueita.*

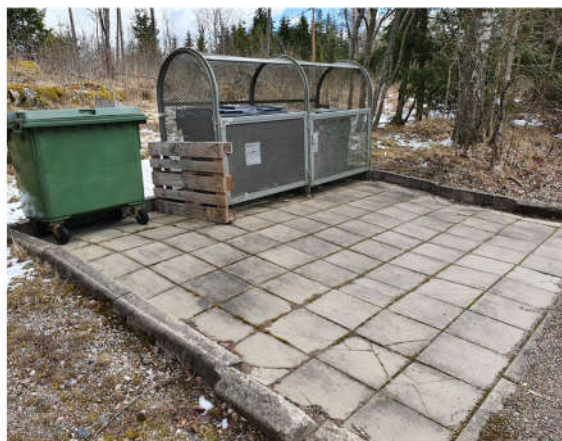
*Jäteastiat.*

Jätekatoksen rakentaminen.

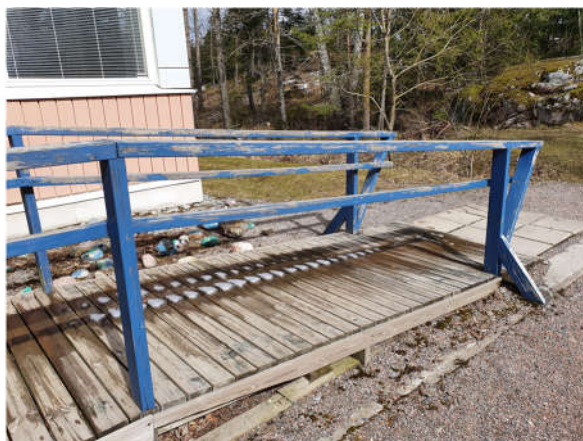
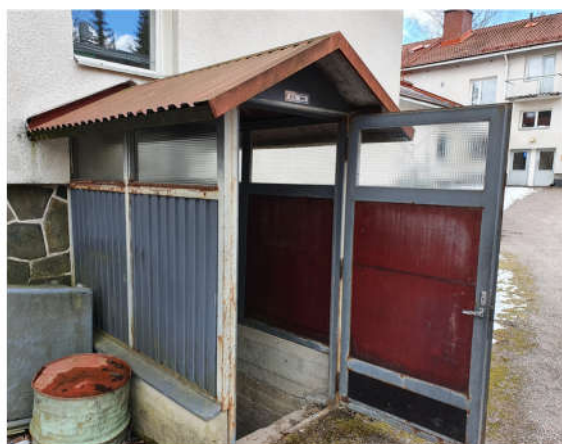
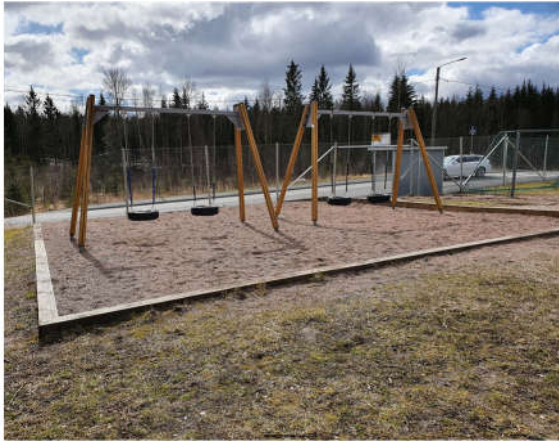
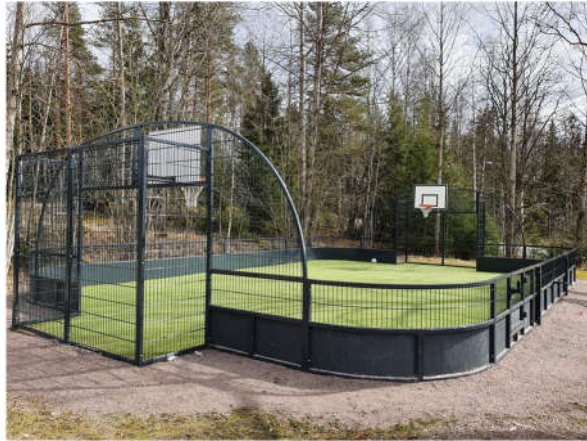
Aluevarusteissa on havaittavissa yleisesti kulumista ja pintavaurioita.

*Aluevarusteita.*

Portaiden ja tukimuurien kunnostus.

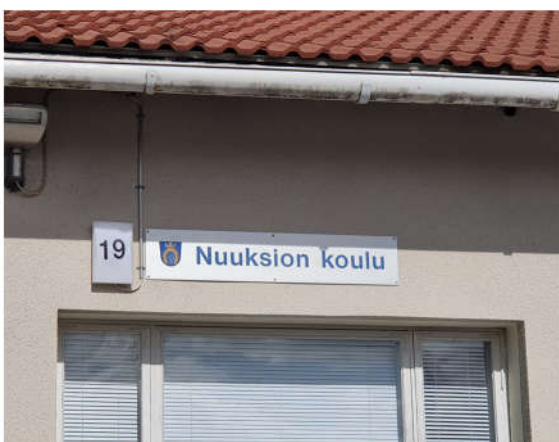
*Seinäopaste.*

Ei toimepiteitä.

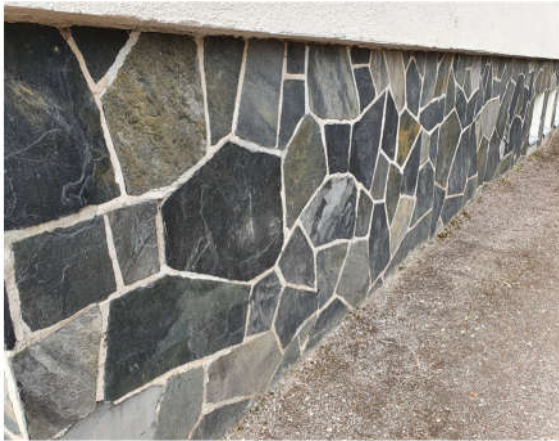
*Kuvaa sokkelista.*

Sokkelin vesieristyksen uusiminen.

Sokkelipintojen paikkauskorjaukset.

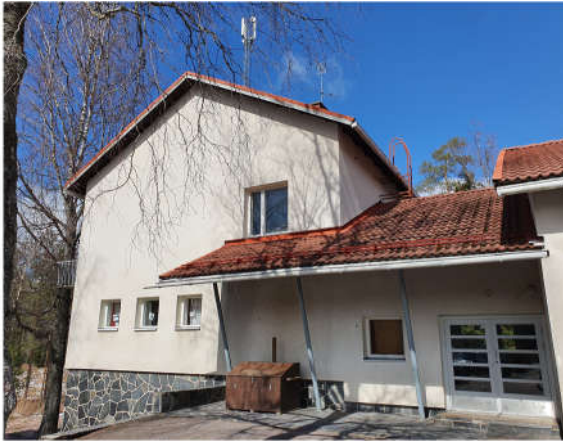
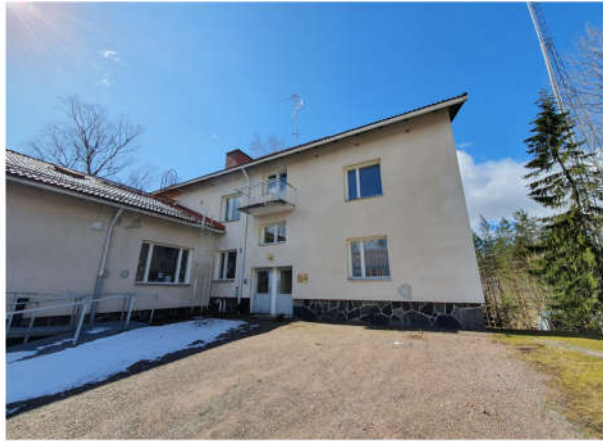
Verhousten kunto on tyydyttävä. Joitakin halkeamia on havaittavissa ja verhouksia on aiemmin myös paikkauskorjattu.

*Julkisivua.*

Puuosien huoltomaalaus.

Rappauspintojen korjauksia.

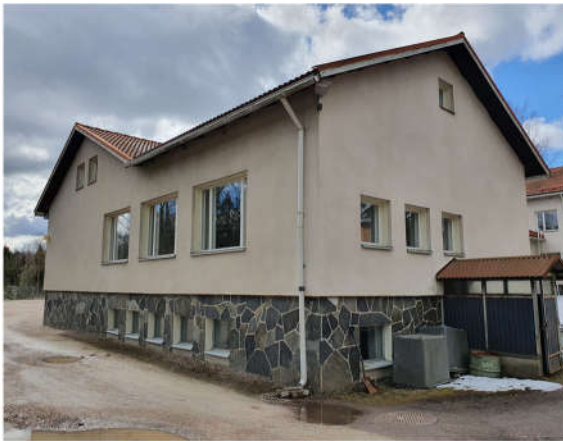
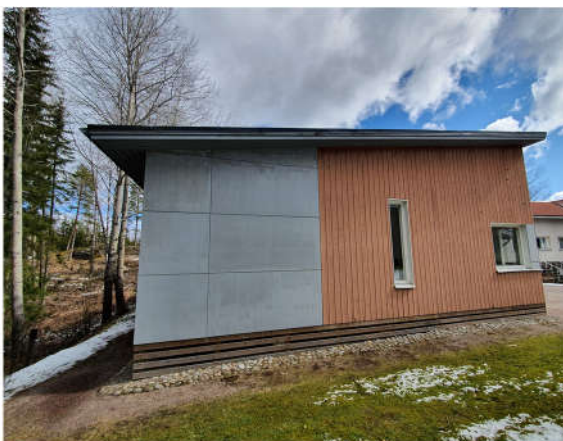
*Ulkoseinää.*

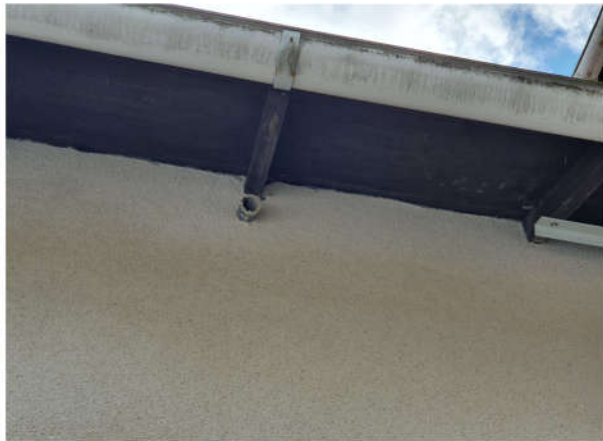
*Räystäsrakenteita.*

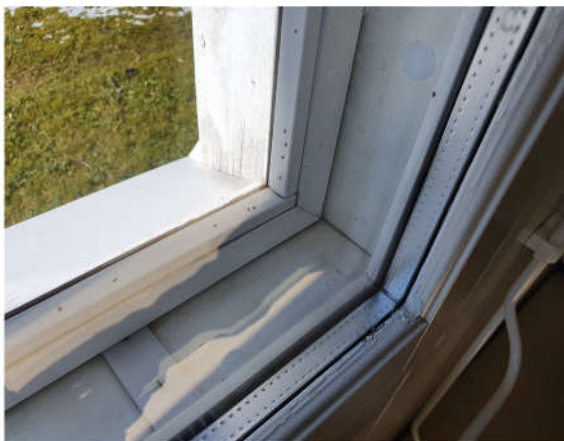
*Ikkunat ovat MSE-AL tyyppisiä.*

Puuikkunoiden ulkopintojen huoltomaalaus.

Alkuperäisten ikkunoiden kunnostus tai uusiminen.

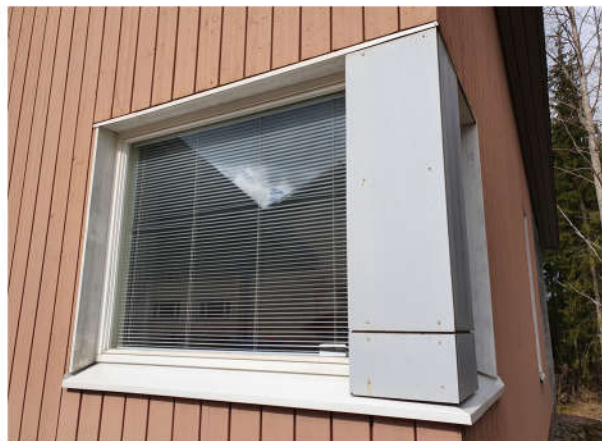
*Ikkuna ulkopuolelta.*

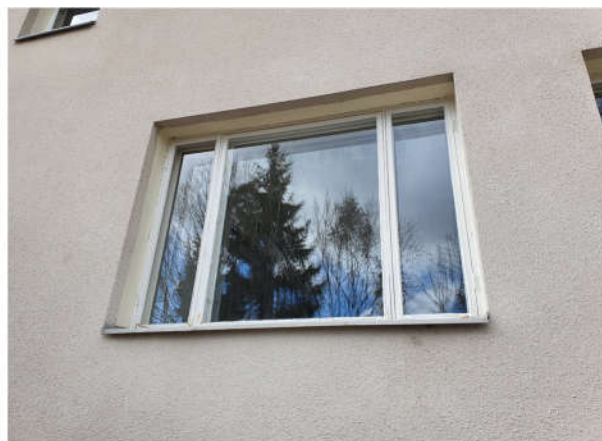
*Ikkuna.*

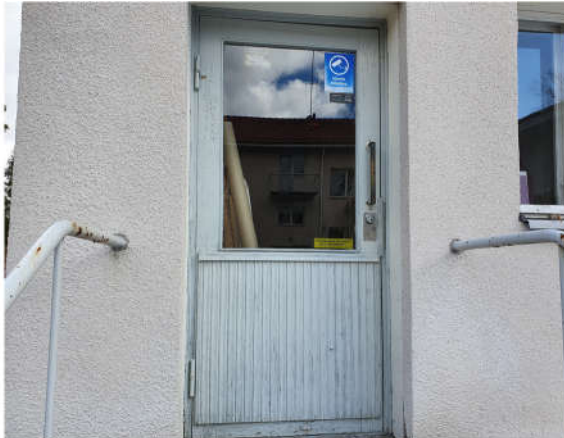
*Ulko-ovi.*

Ulko-ovien kunnostus tai uusiminen.

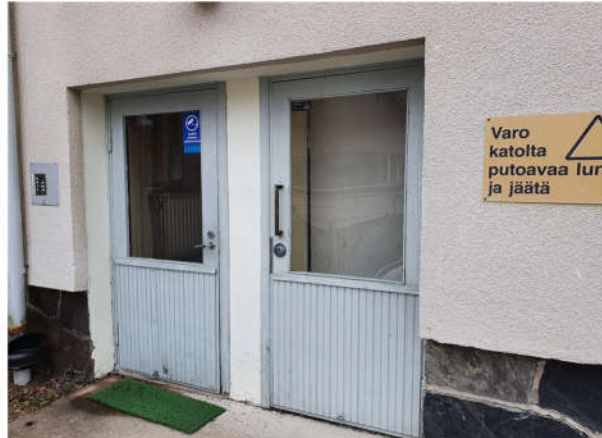
*Ovia.*

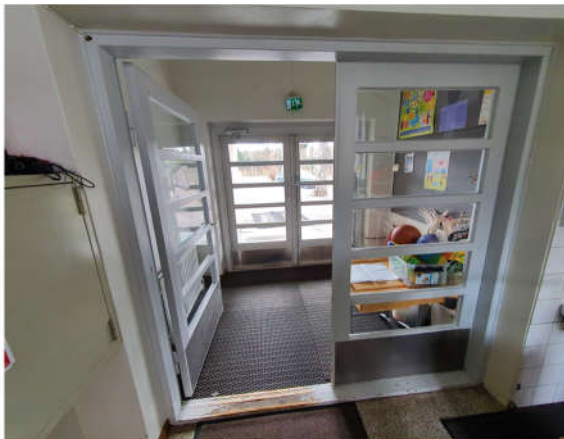
*Ulko-ovia.*

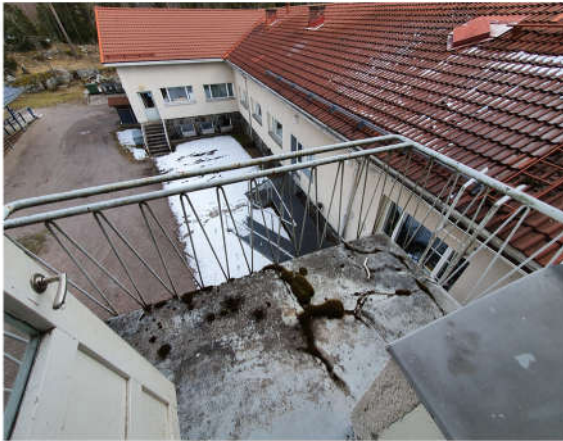
*Parveke.*

Parvekkeiden uusiminen.

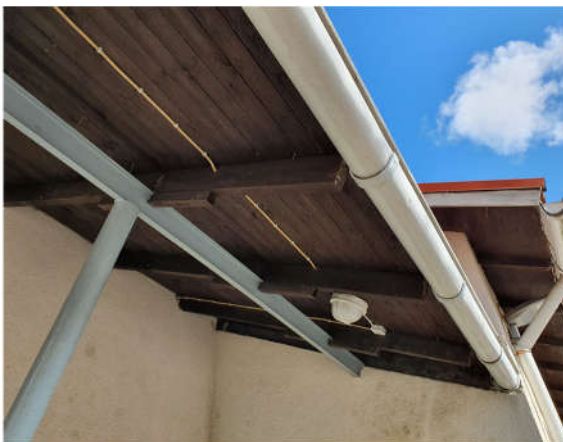
*Katosrakenteita.*

Katoksia kunnostetaan julkisivukunnostusten yhteydessä.

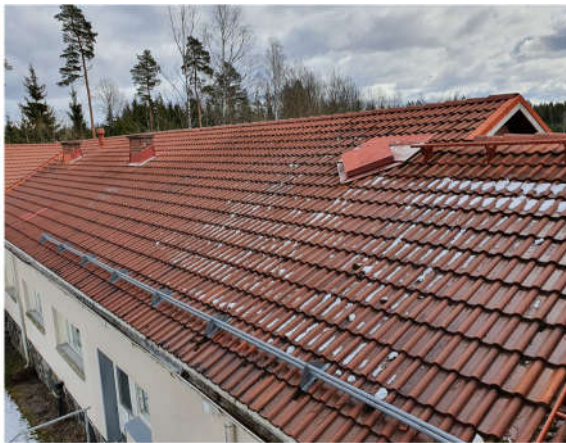
*Kattoa.*

Tiilikatteiden kunnostus.

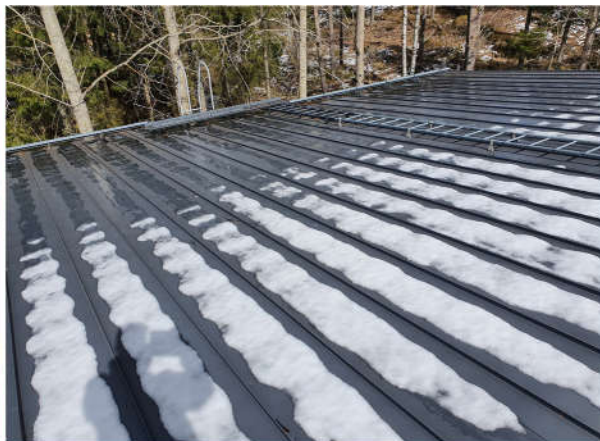
*Katetta.*

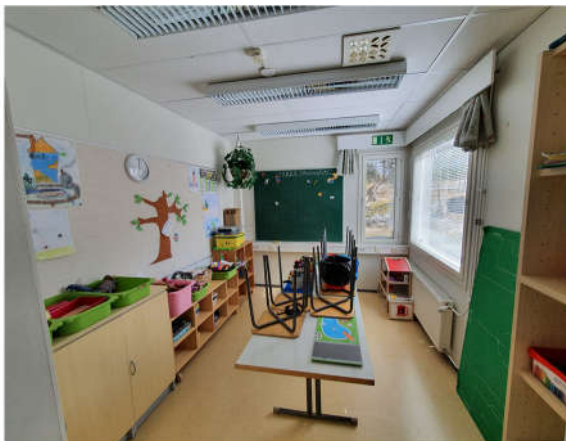
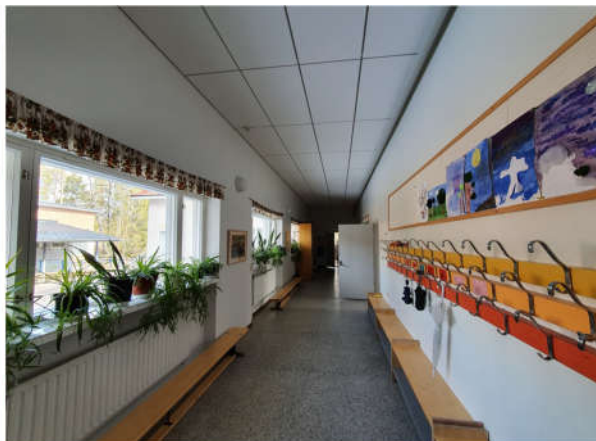
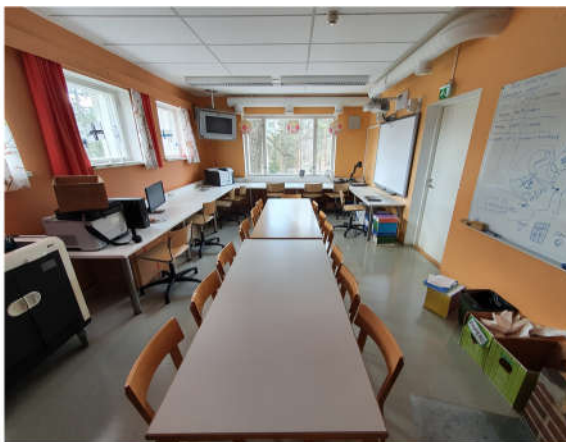
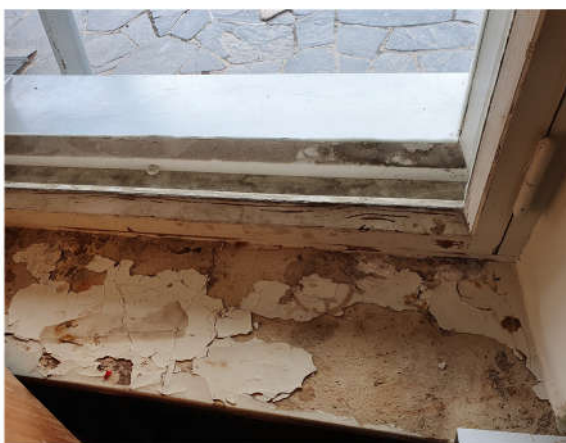
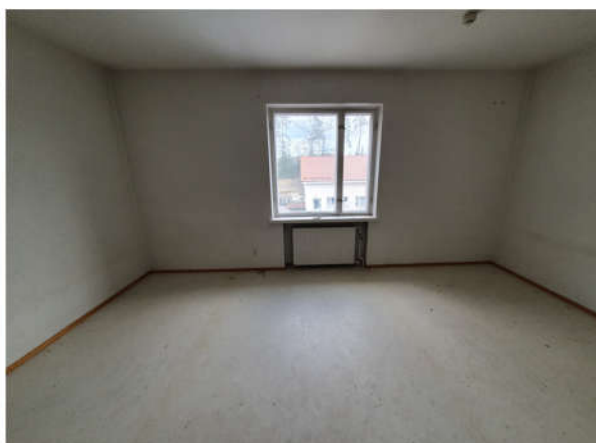
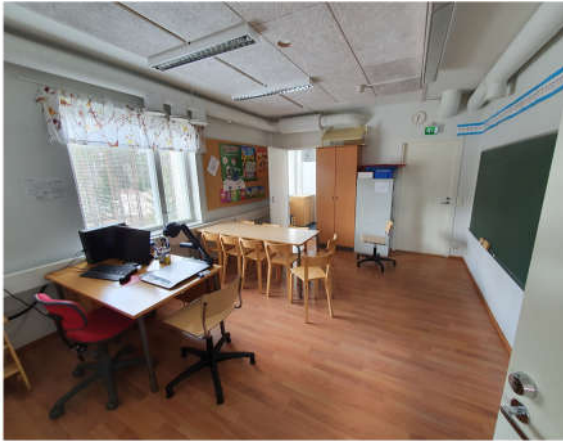
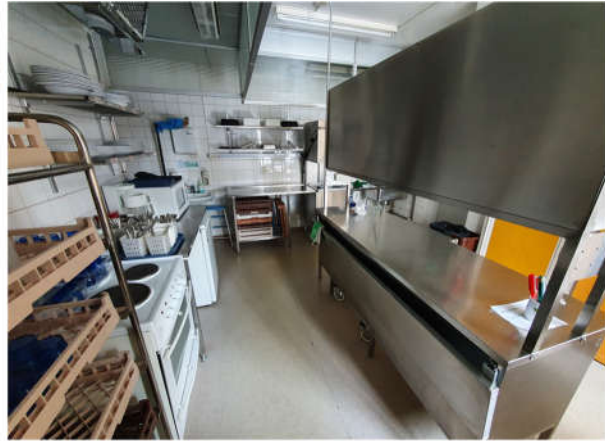
*Sisäpintoja.*

*Yleiskuvaa sisäpinnoista.*

Sisäseinien maalauskunnostuksia.

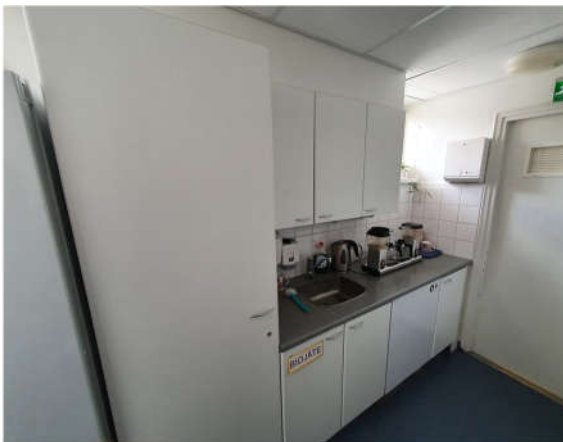
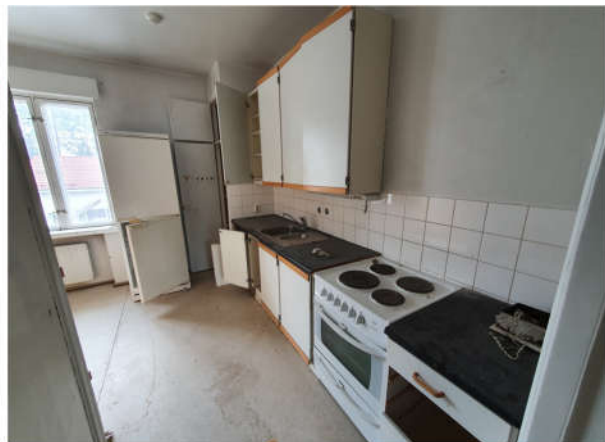
*Kiintokalusteita.*

Kiintokalusteita uusitaan muiden pintakunnostusten yhteydessä.

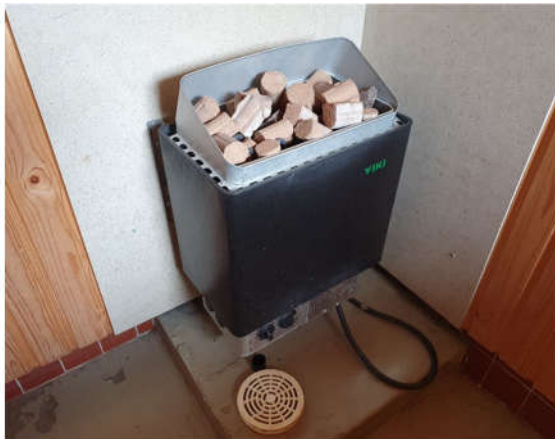
Kellarikerroksessa on sauna, missä on sähkökiuas (Viki 6 kW). Saunaa ei enää käytetä, kun asunnot ovat tyhjiillään.

*Kiuas.*

Ei toimenpiteitä.

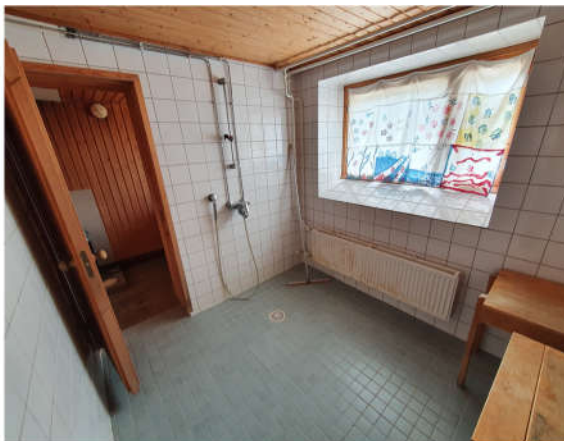
Pesutilat ovat laattapintaisia. Wc-tilat ovat pääosin laatoitettuja. Tilat ovat pääosin tyydyttävässä-välttävässä kunnossa.

Suihkutilaa.

Märkätilojen saneeraus.

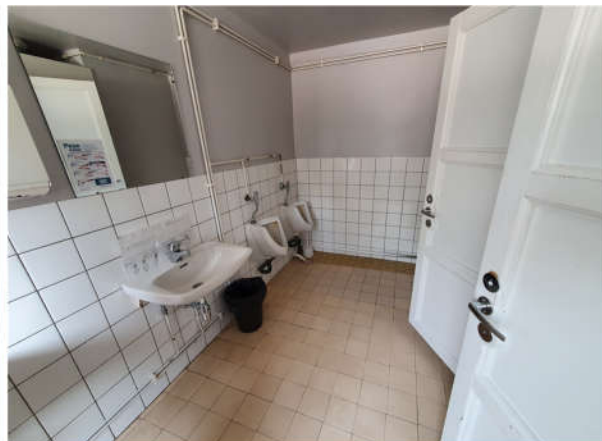
Wc.

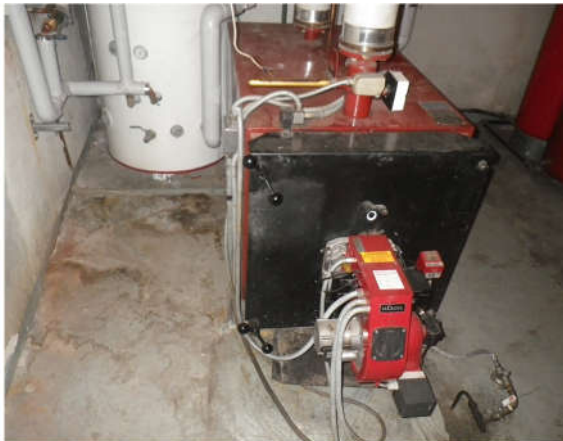
Kiinteistössä on öljylämmitys. Öljykattila Hekla-HL teho 145 kW oli vuodelta 1984. Öljysäiliön tarkastuksesta löytyi pöytäkirja vuodelta 2014, missä seuraava tarkastus suositeltu tehtävän noin viiden vuoden kuluessa (v. 2019). Siitä, onko kyseinen tarkastus jo tehty, ei ollut tietoa. Öljysäiliö oli vuodelta 1967, terästä, sisätiloissa (kellari) ja tilavuudeltaan noin 2000 litraa.

*Kiinteistön öljylämmityskattila.*

Ei toimenpiteitä.

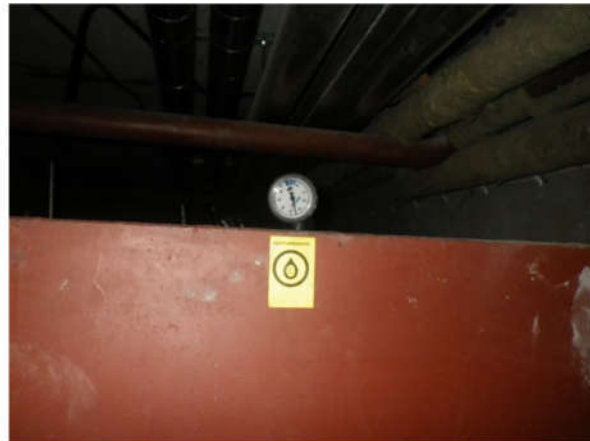
*Öljysäiliö sijaitsi kellaritiloissa.*

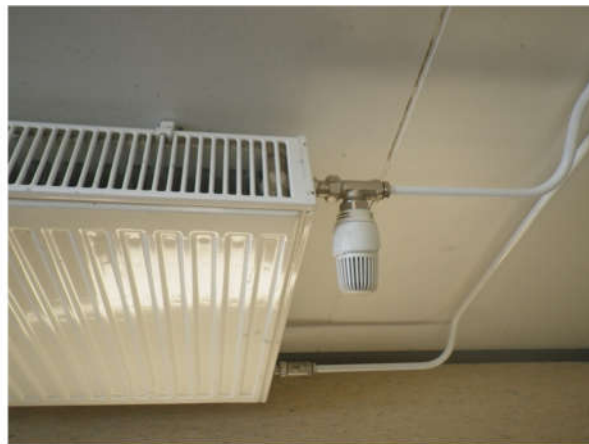
Kiinteistössä on vesikiertoinen patterilämmitys. Patteriventtiilit vanhalla kouluosalla olivat vanhoja. Parakkikoulun patterit ja patteriventtiilit olivat vuodelta 2001.

*Parakkikoulun lämmityspatteri.*

Patteriventtiilien uusimisesta ja lämmityksen tasapainotuksesta on merkitty varaus alkavan kymmenvuotisjakson alkupuolelle.

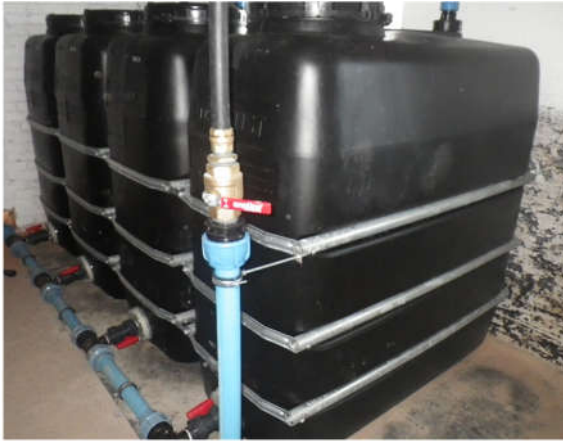
*Kiinteistön vesisäiliöt.*

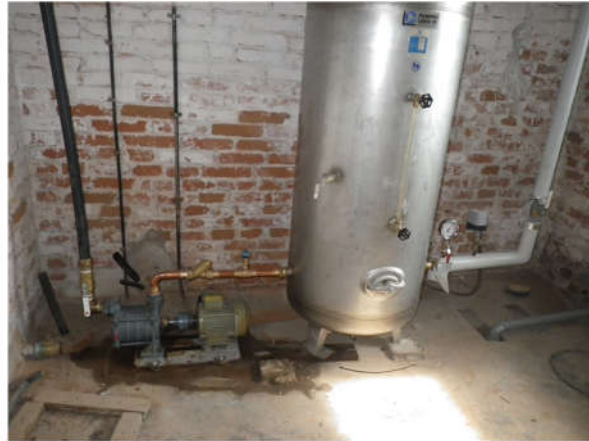
*Paineenkorotusasema.*

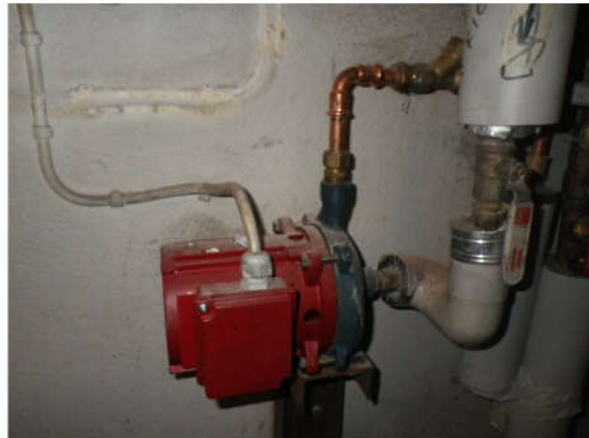
Lämpimän käyttöveden kiertovesipumppu oli kunnossa. LKV-venttiilimoottori mallia Belimo.

*LKV-kiertovesipumppu.*

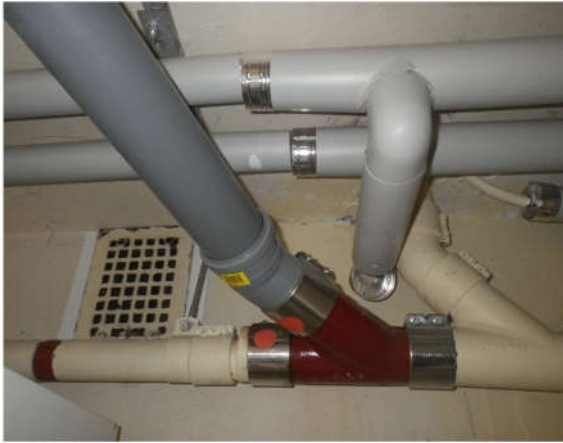
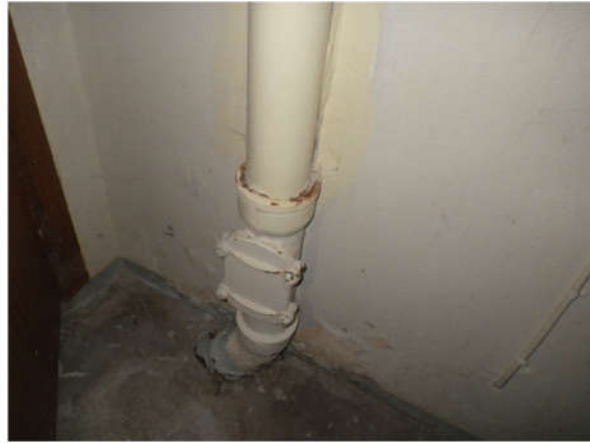
*Viemäriasennuksia.*

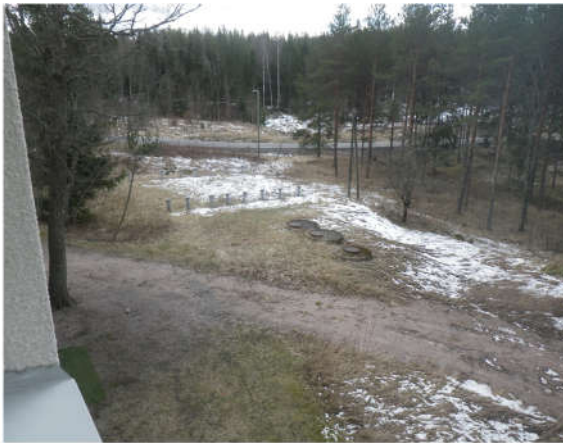
Kiinteistö ei havaintojen mukaan ollut kunnallistekniikassa, jätevedet johdetaan kolmiosaisen saostuskaivon, imeytyskentän ja keräilykaivon kautta maasto-osaan. Kuivuneita lattiakaivoja tai viemärihajua ei havaittu. Öljynerotuskaivoja ei ollut.

*Kolme sakokaivoa ja imeytyskenttä.*

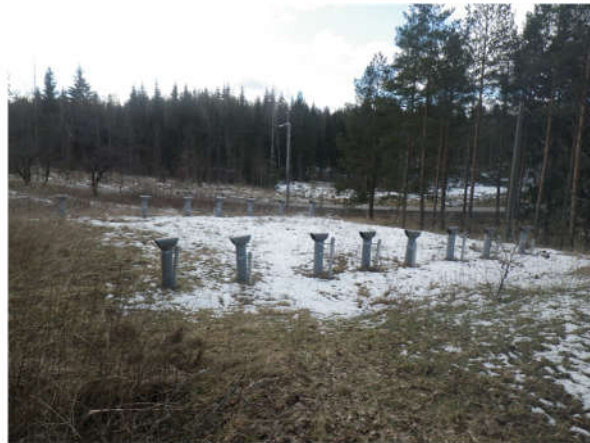
*Imeytyskentän tuuletusputkia.*

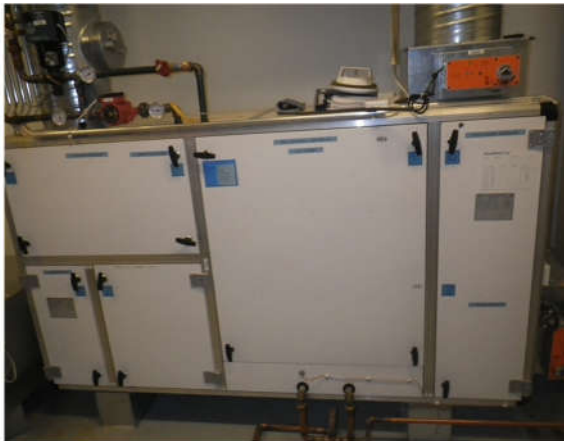
Pääilmanvaihtokoneiden raitisilmaotot olivat pieniä, eikä niissä ollut lumisuoja. Parakkikoulun ilmanvaihtokoneen tuloilmakammiossa tai lattioilla ei näkynyt kosteusjälkiä. Suodattimet oli vaihdettu kaksi kertaa vuodessa. Pieneläinverkoista ei havaintoja.

*Pääilmanvaihtokone TK-1.*

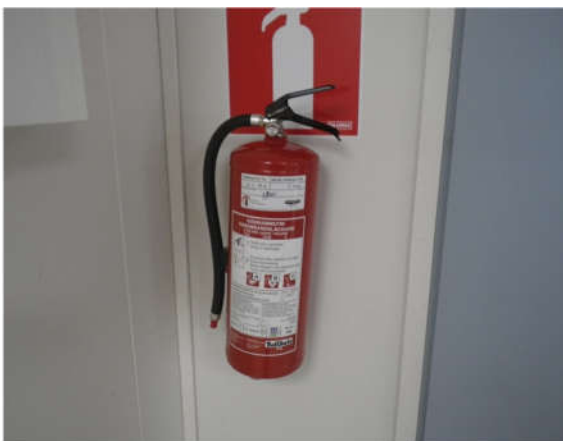
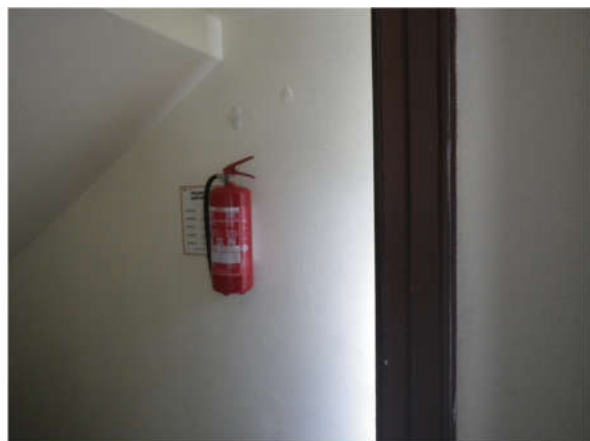
*Käsisammutin.*

Palopostien ja sammuttimien määräaikaistarkastukset (ei ole merkitty PTS-taulukkoon).

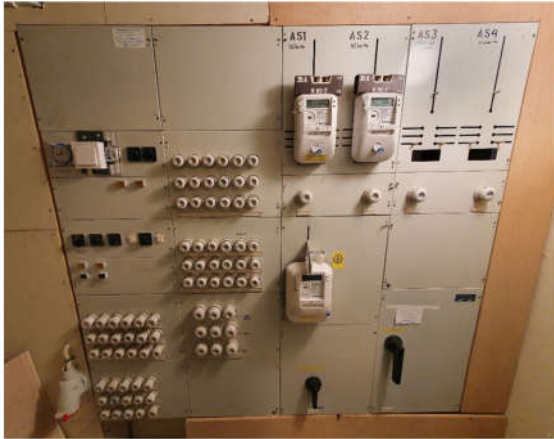
*Sähköpääkeskus.*

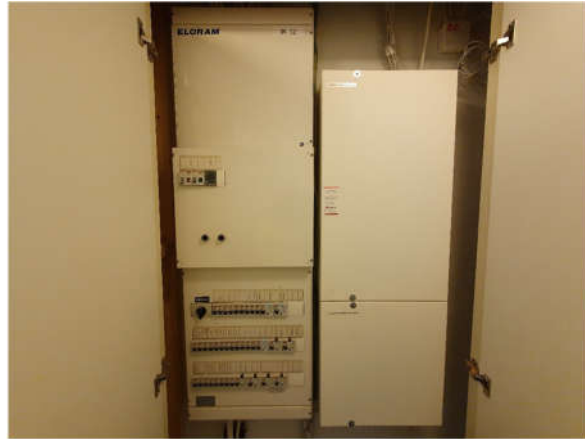
*Koulun uusittu jakokeskus.*

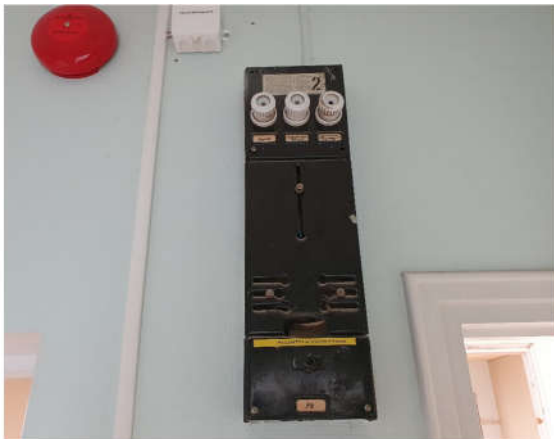
*Asuntolan alkuperäinen keskus.*

Keskusten, valaisinten ja sähkökalusteiden uusiminen ryhmäjohtoineen vanhimmilta osin.

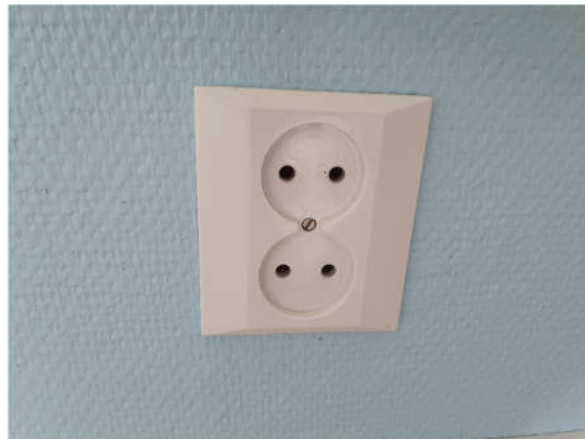
*Asuntolan 0 luokan pistorasioita.*

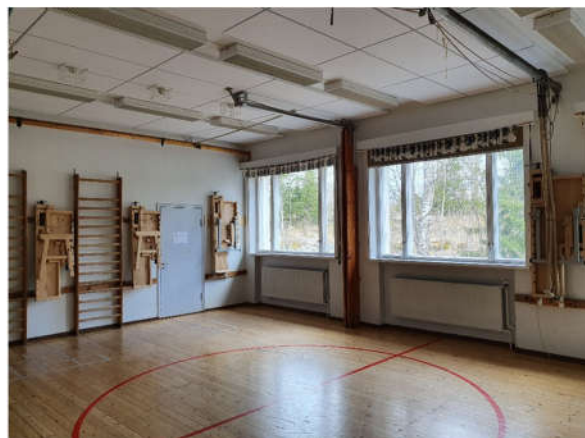
*Liikuntasali ja puutyön luokka.*

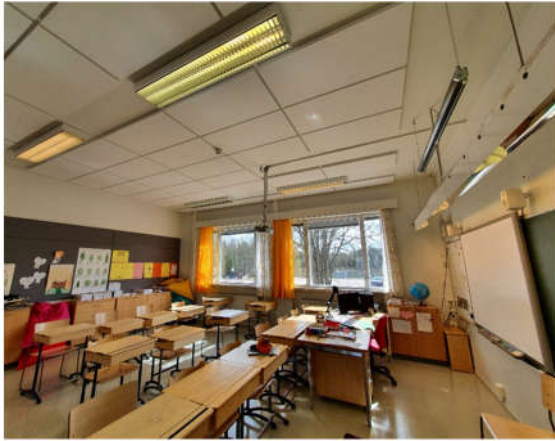
*Luokan valaistusta.*

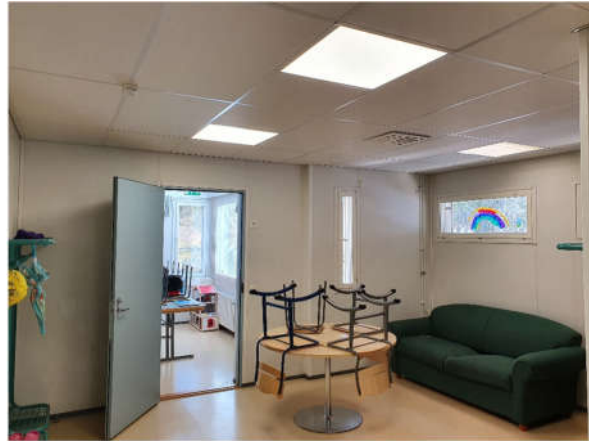
*Lisärakennuksen uusittua valaistusta.*

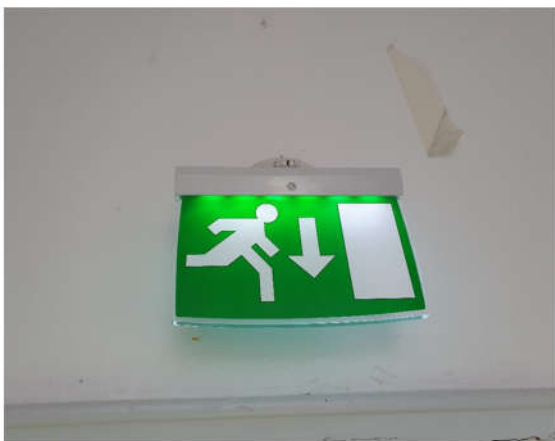
*Poistumistievalaisin.*

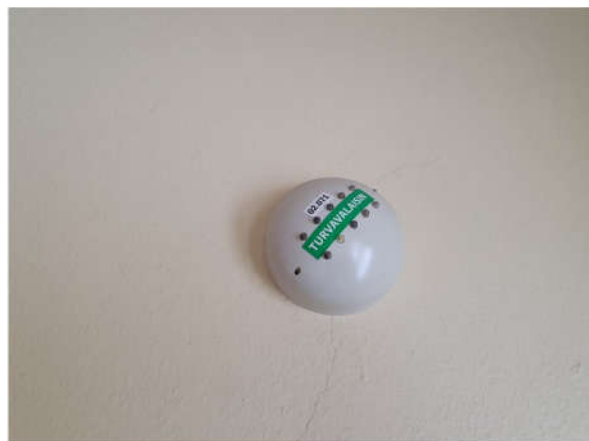
*Turvavalaisin.*

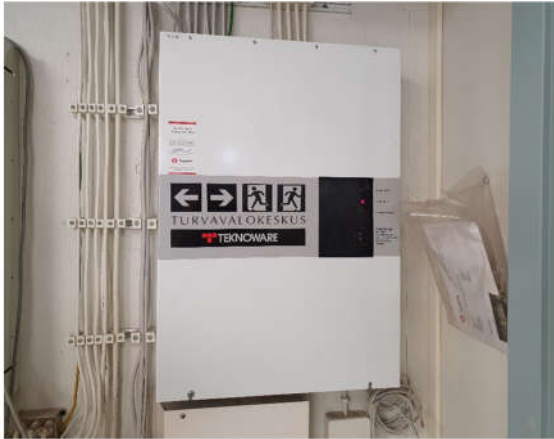
*Turvavalaistuskeskus.*

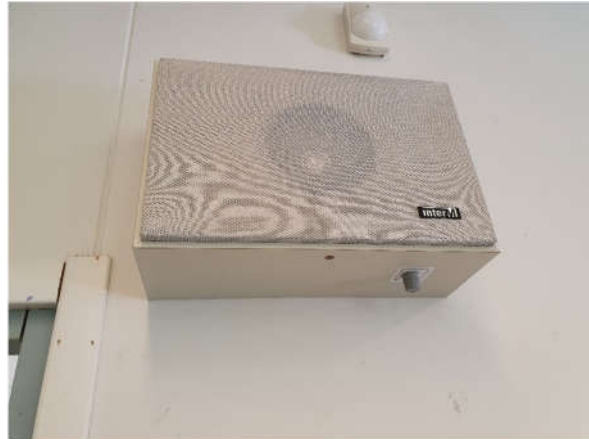
*Äänentoiston kaiutin.*

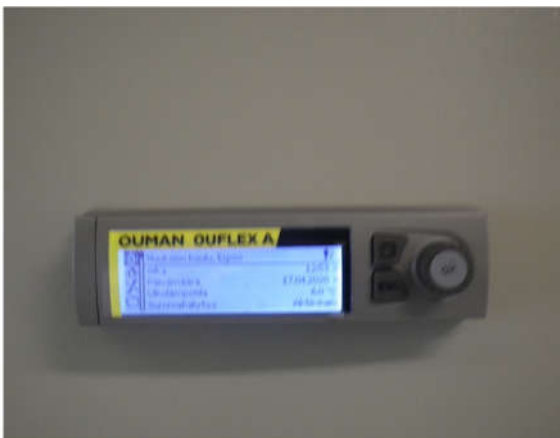
*Valvonta-alakeskus, Ouman Ouflex.*

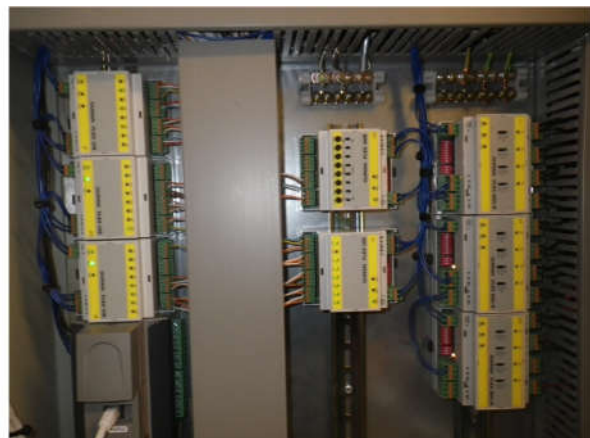
*Uudehkoja komponentteja.*

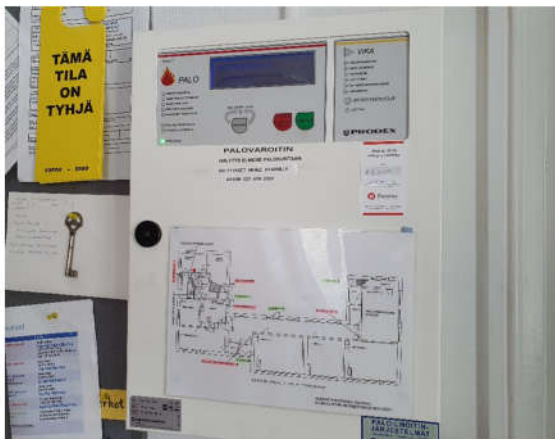
*Paloilmoituskeskus, ei liitetty häkeen.*

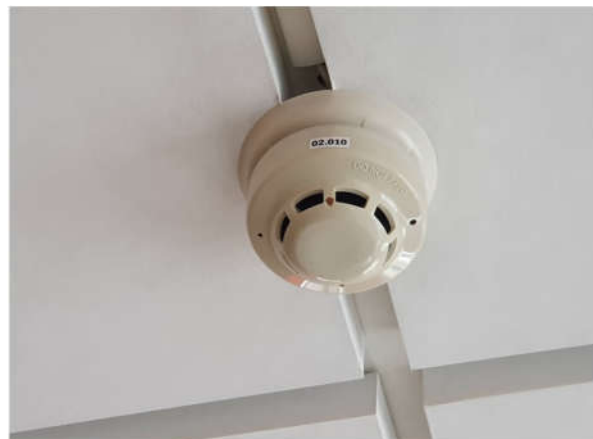
*Paloilmaisin.*

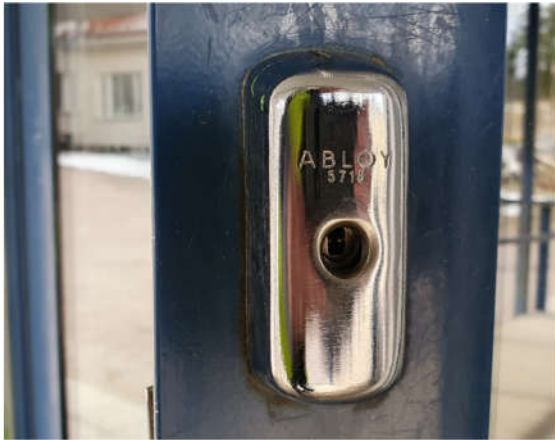
Kulunvalvontajärjestelmää ei ole.

*Lukko.*

Ei toimenpiteitä.

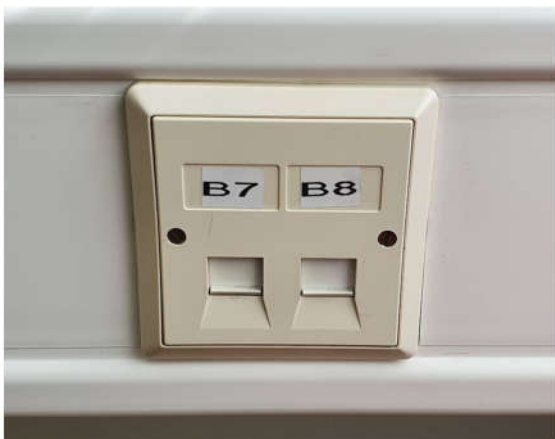
Sisätiloissa on yleiskaapelointijärjestelmä. Tietojärjestelmät on lisärakennuksessa CAT 5 mukaisia. Pääkoulun kaapeloinnista ei saatu varmuutta. Pisteet on päätetty RJ45 rasioihin. Myös langaton verkko on käytössä. Pisteitä lisätään tarvittaessa. Asunnoissa on perinteiset kolmenapaiset puhelinrasiat.

*RJ45-rasia.*

Ei toimenpiteitä

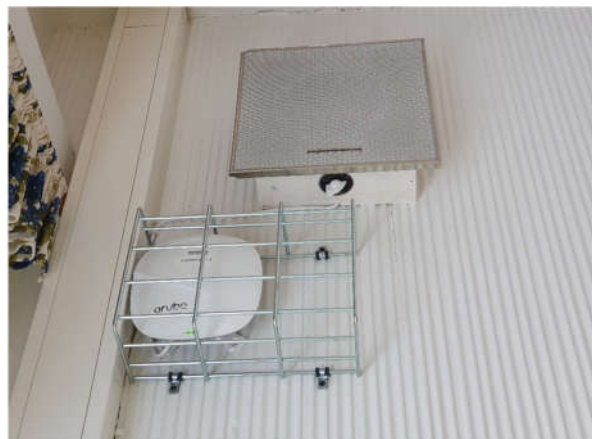
*Langaton reititin + kaiutin.*

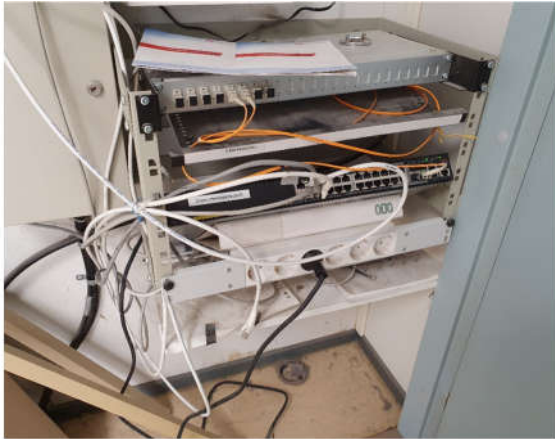
*Lisärakennuksen ristikytönteline.*

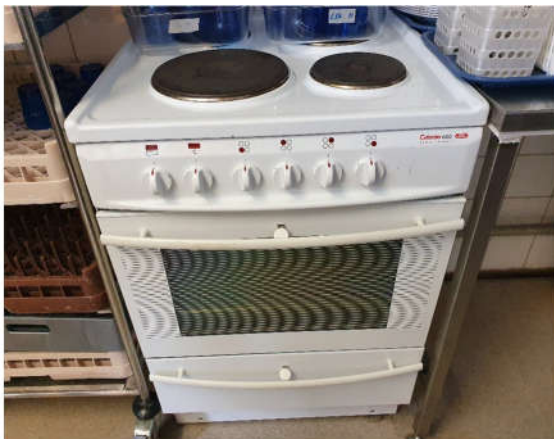
Asunnoissa on lisäksi omat keittiöt siltä osin, kun niitä ei ole purettu. Myös henkilökunnan taukokuoneessa on minikeittiö. Keittiöissä on normaalit liedet ja kylmälaitteet, osittain ikääntyneet ja osittain uusittuja ja kunnossa.

*Liesi.*

Keittiölaitteiden uusiminen tarpeen mukaan.

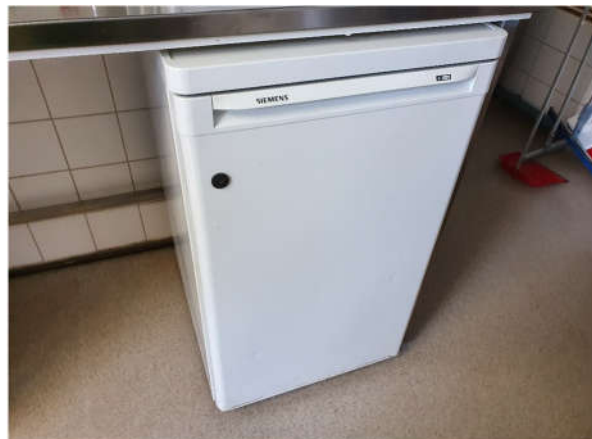
*Pakastin.*

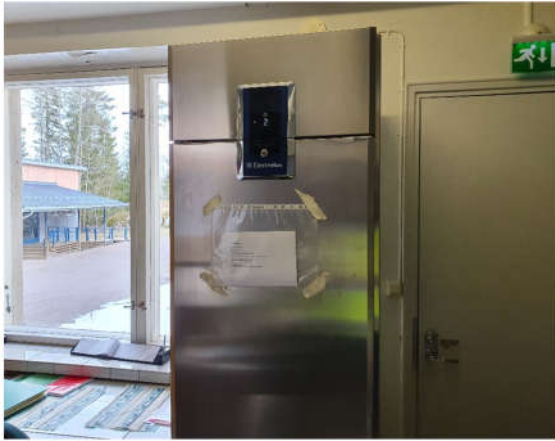
*Jääkaappi.*

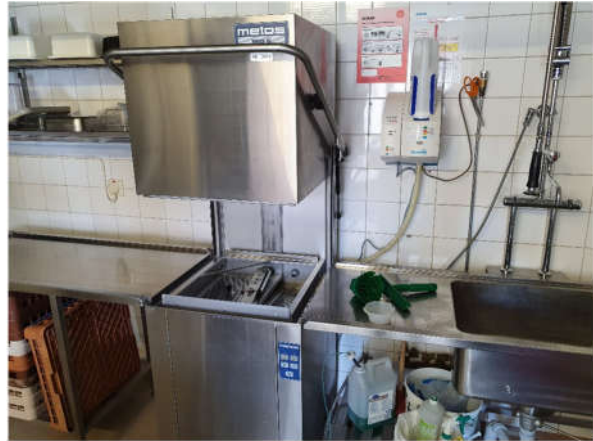
*Pesukone.*

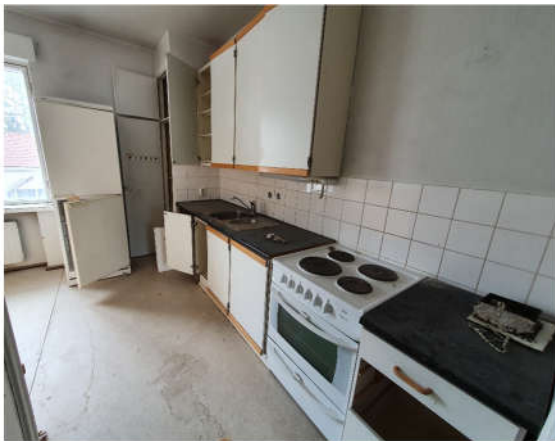
*Asunnon keittiö.*

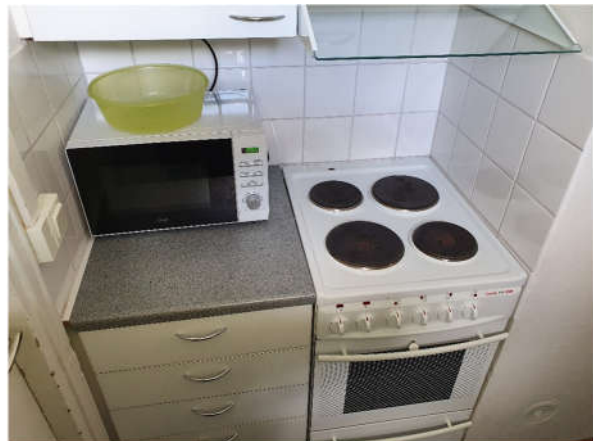
*Henkilökunnan taukotila.*

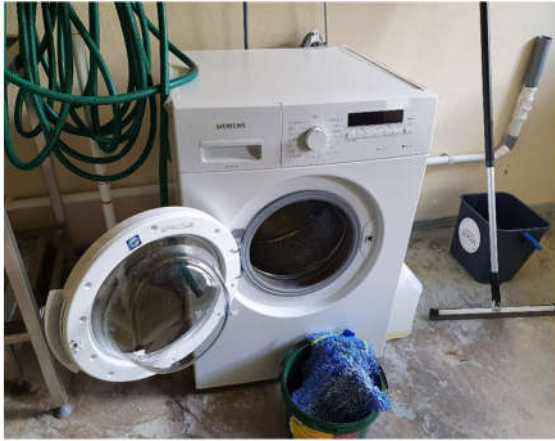
Kellarikerroksessa on pesula, missä on pesukone ja kuivauskaappi. Laitteiden uusimiseen tulee varautua.

*Pesukone.*

Pesulalaitteiden uusiminen tarpeen mukaan.

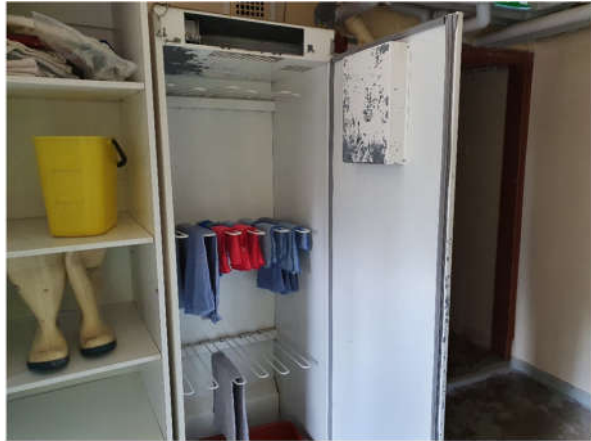
*Kuivauskaappi.*
