# Tutkimusraportti

Rakenne- ja kosteustekninen kuntotutkimus

## 3488 Lehtikasken päiväkotirakennus B

1.7.2025

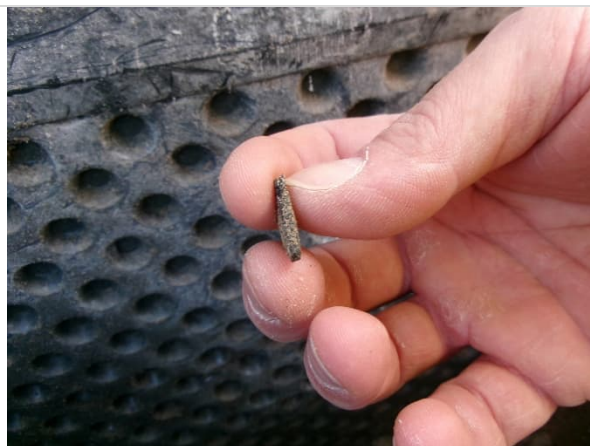
Kuva 6. Bitumisively irtosi helposti sokkelin pinnasta.

Sokkelin vedeneristys, patolevy ja reunalistat ovat alkuperäisiä vuodelta 1999. Tarkastetuissa kohdissa havaittiin vedeneristeenä toimivan bitumisivelyn haurastuneen ja hilseilevän irti sokkelin pinnasta, jolloin sen toimivuus sokkelin vedeneristeenä ja kosteussuojana on heikko. Reunalista oli paikoin maanpinnan alapuolella, mikä mahdollistaa sokkeliin kohdistuvan pitkäaikaisen kosteusrasituksen. Rakenneavauksissa ja pintakosteusmittauksissa ei ollut viitteitä sokkelin kautta tulevasta kosteudesta. Pitkäaikainen ylimääräinen kosteusrasitus sokkelissa rapauttaa betonia ja ajan kanssa voi mahdollistaa vahingollisen kosteuden nousemisen sokkelissa. Sokkelin vedeneristyksen uusimiseen tulee varautua 5 vuoden sisään.

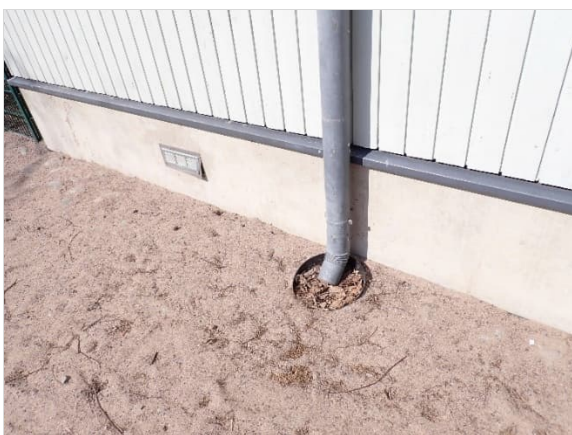
Kuva 9. Ryhmähuone 04 ulkopuolella sokkeliä vasten on mukulakiveyskaista, jonka jälkeen alkaa hiekka alue. Mukulakiveyksen päällä on runsaasti hiekkaa.

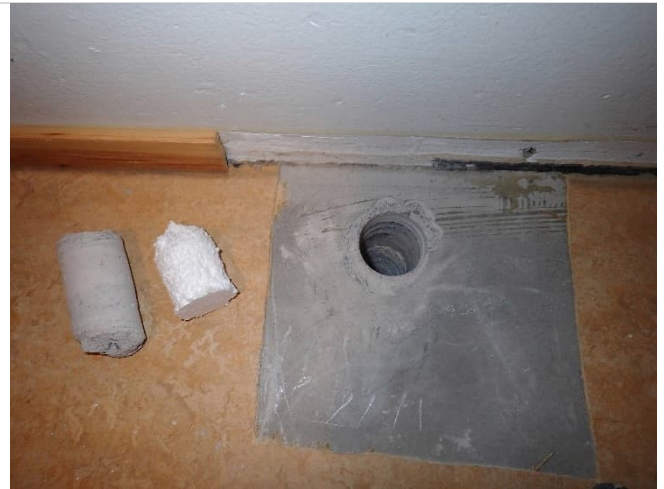
Kuva 17. Alapohjan RA5 rakenneavaus tehtiin EPS-eristekerrokseen asti. Rakennekerrokset olivat kuivat eikä niissä todettu kosteuden aiheuttamia jälkiä tai värjäytymiä. EPS-eristeessä (näyte M6) ei todettu myöskään mikrobikasvustoa.

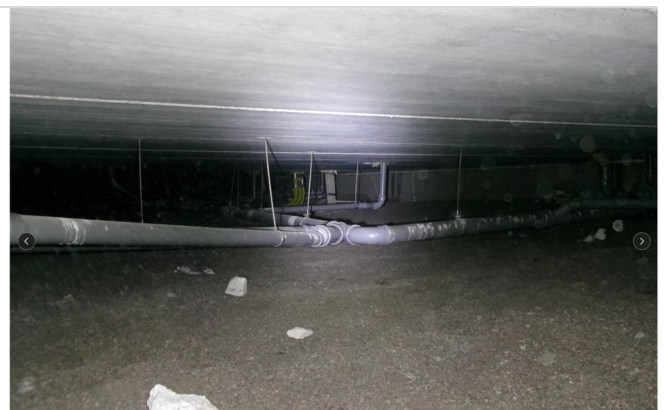
Kuva 20.21. Alapohjatila tuulettuu riittävästi. Alapohjassa on vähäisesti rakennusjätettä (eristeitä, betonia).

Ryömintätilan kosteusolosuhteissa ei havaittu laajasti lätäköitä tai kosteutta, mikä viittaisi puutteelliseen tuulettumiseen tai kosteusteknisen toiminnallisuuden heikentymiseen. Yksittäiset viemäriputkivuotojen vesivuodot olivat aiheuttaneet paikalliset lätäköt ja putkivuodot tiedotettiin kiinteistöhuollolle (aihetta käsitelty raportin kappaleessa 4). Ryömintätilan sorapeitteen päällä on paikoin rakennusjätettä, mikä suositellaan poistettavaksi.

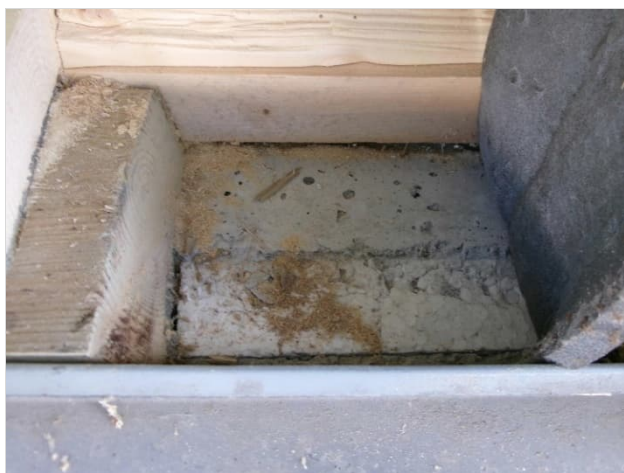
Kuva 40. RA16 alaohjauspuun alla on solumuovikaista ja päällä solumuovi sekä seinäelementin alajuoksu.

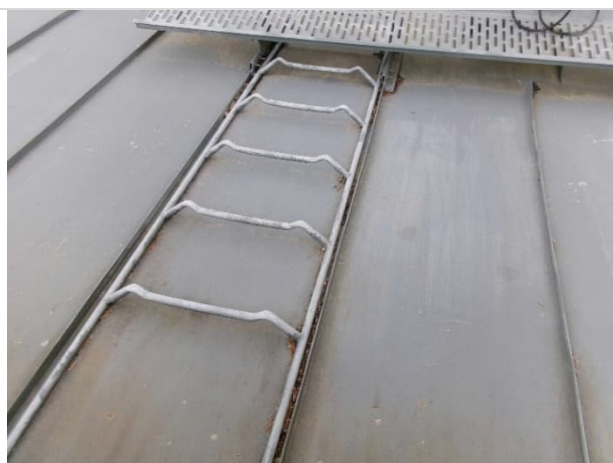
Kuva 80. Kattotikkaat ovat peltiä vasten.

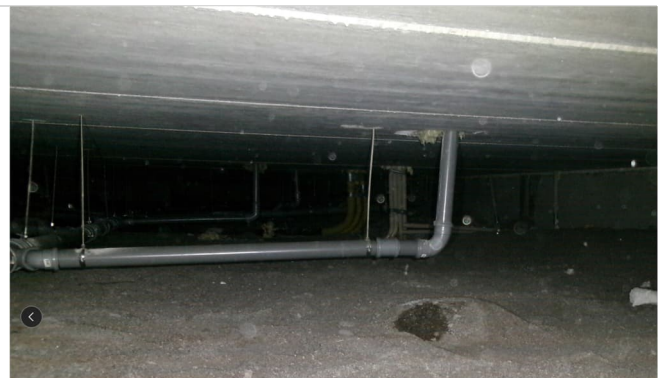
Kuva 85. Jätevesiviemärin läpivienti vuotaa (ivkh-tila 13).

Ilmanvaihtokonehuoneen 13 kohdalla viemärin läpivienti todettiin vuotavan alapohjaan, josta on vakava riski aiheutua kosteus- ja hajuhaittaa. Läpivienti on tiivistettävä tai uusittava.

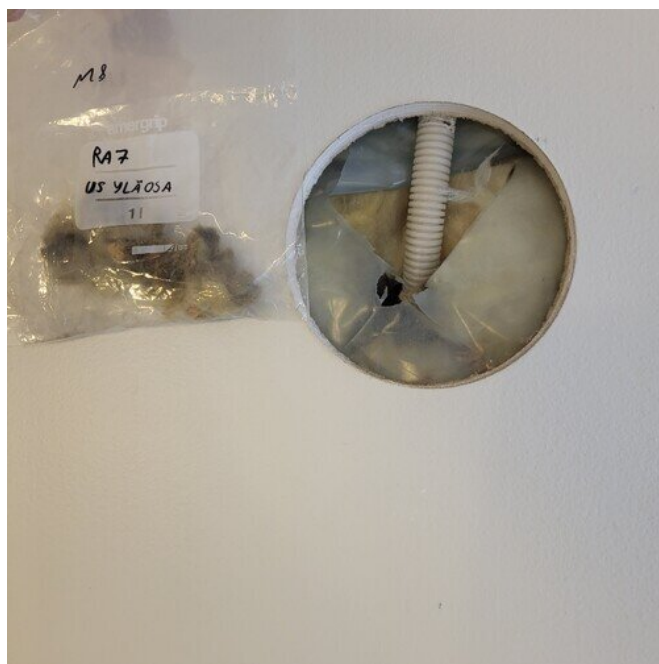
Kuva 14

| Tila | Avauksen numero | Rakenneos | Avaustyyppi |
|---|---|---|---|
| | | Ulkovalaisimen johto viety höyrynsulun läpi eikä reikää ole teipattu. Lämmöneristeessä tummentumaa ilmavuodosta johtuen. Lievä poikkeava haju tummentuman kohdalla. | |

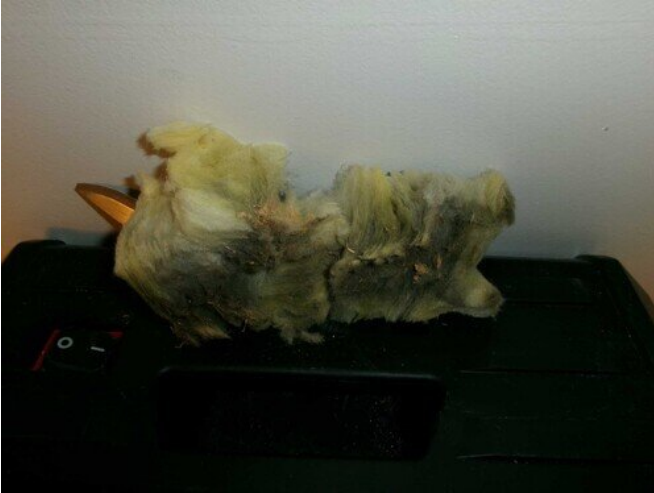
**Kuva 16**

| Tila | Avauksen numero | Rakenneosa | Avaustyyppi |
|---|---|---|---|
| | | Yläpohja avattiin lämpökuvauksessa havaitun ilmavuodon perusteella. Avauksesta voitiin todeta ilmavuodon olevan höyrynsulussa puukuitulevyn yläpuolella ja todettiin parhaimmaksi tutkia höyrynsulun tiiveyttä yläkautta. | |

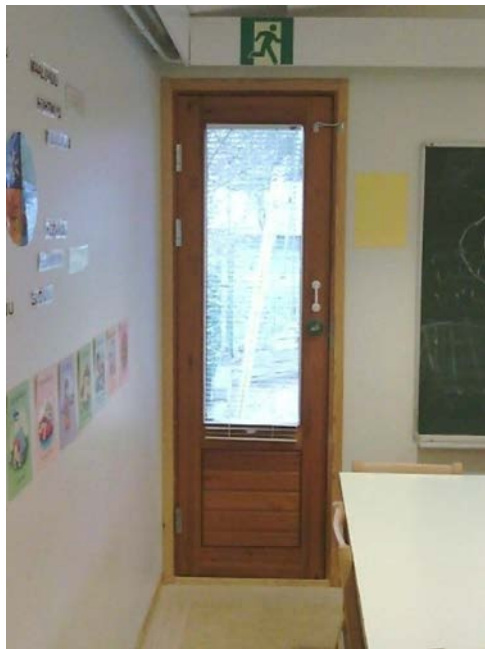
**Kuva 1**

Varapoistumistien oven tiivisteessä ilmavuotoa.  
 Tiivisteiden tarkastus ja oven säätö.  
 Lasin liimauksesta ilmavuotoa.  
 Lasin uudelleen liimaus oveen.

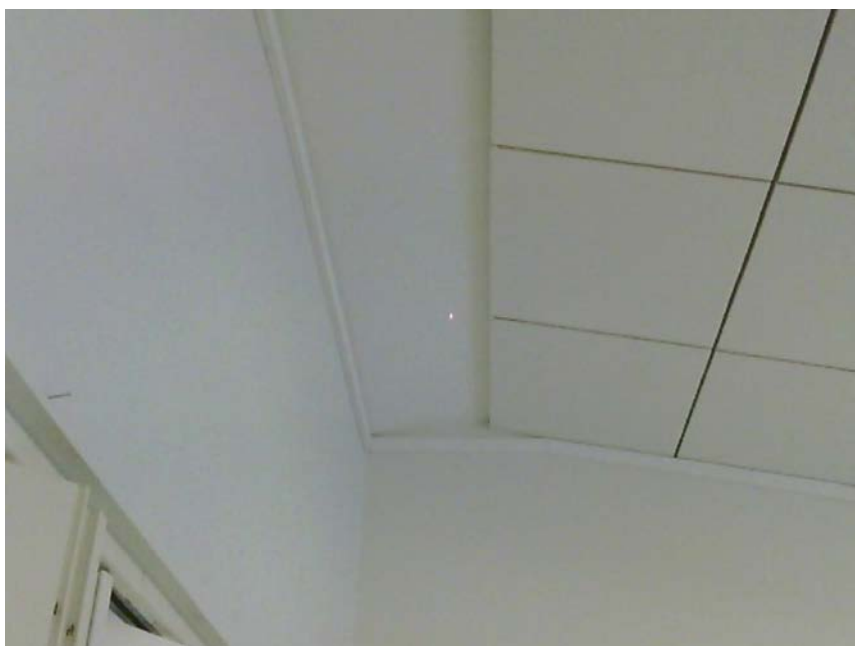
**Kuva 2**

Katossa höyrynsulussa ilmavuoto.  
Höyrynsulun tarkastus ja korjaus.

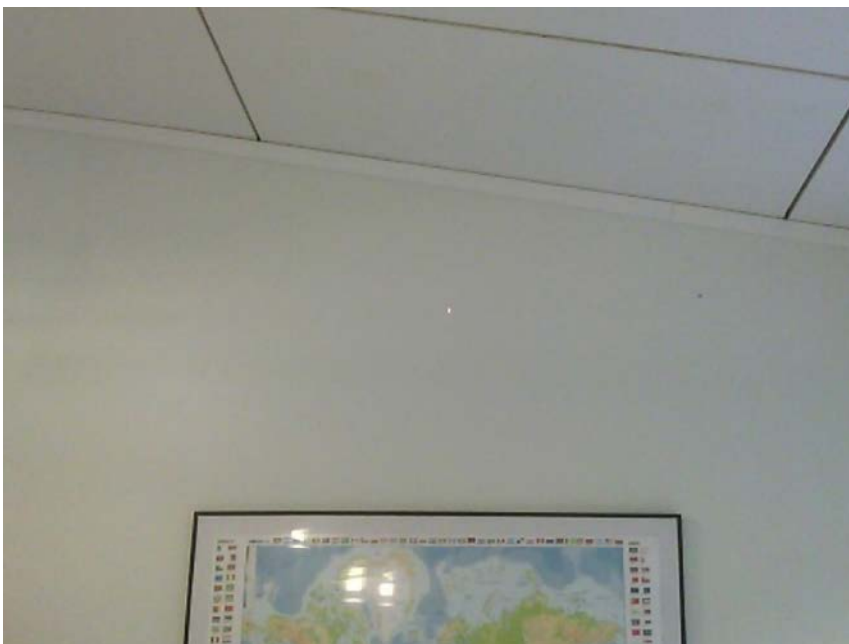
**Kuva 3**

Seinässä ulkovalon sähkö viety häyrynsulun läpi ja läpivienti on tiivistämättä.  
Läpiviennin tiivistys.

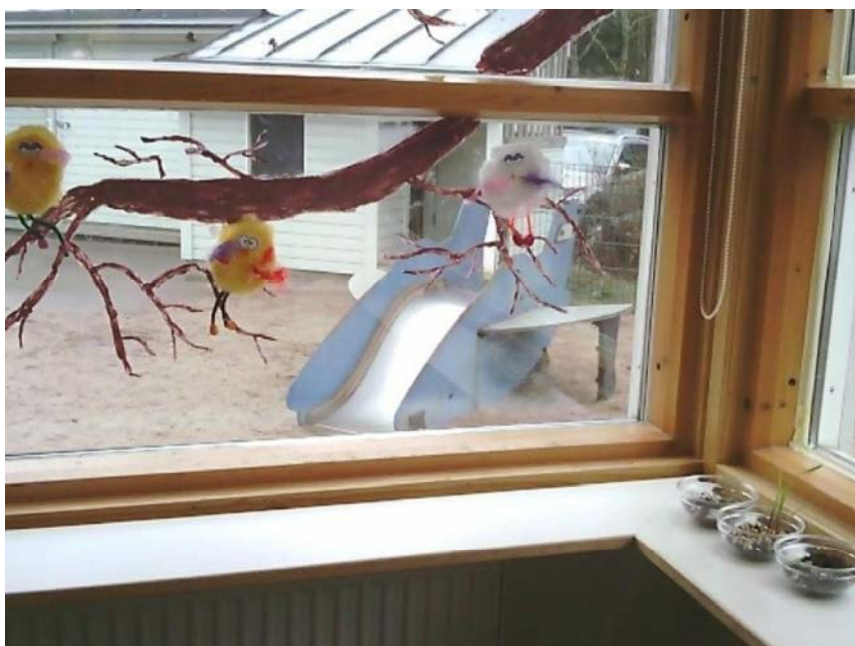
**Kuva 14**

Ikkunalasin ja karmin välistä ilmapuotoa.  
Lasin uudelleen liimaus ikkunakarmiin.
